# Tutkimusselostus

Länsimäen koulu

Kosteus-, sisäilma- ja ilmanvaihtotekninen kuntotutkimus

21.3.2024

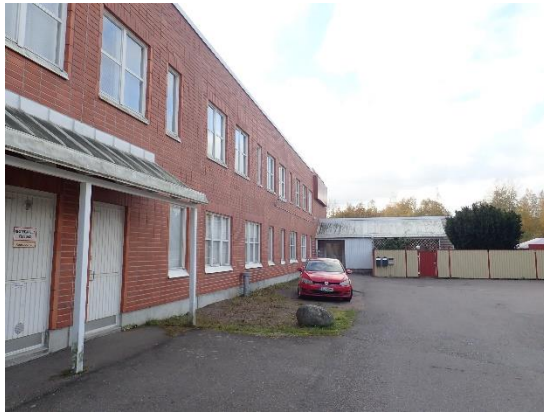
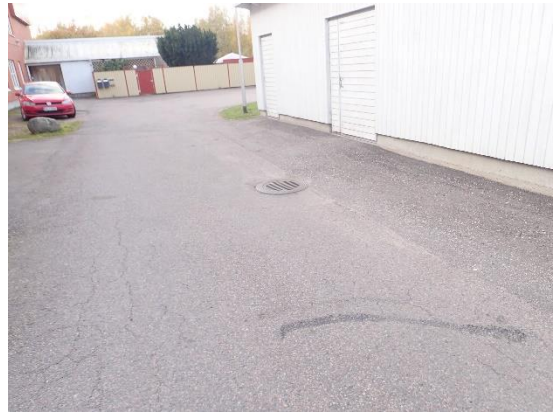
*Kuva 3 a ja b. Ajoväylät on osittain asfaltoituja. Asfalttipinnoissa on yleisesti halkeilua ja epätasaisuutta.*

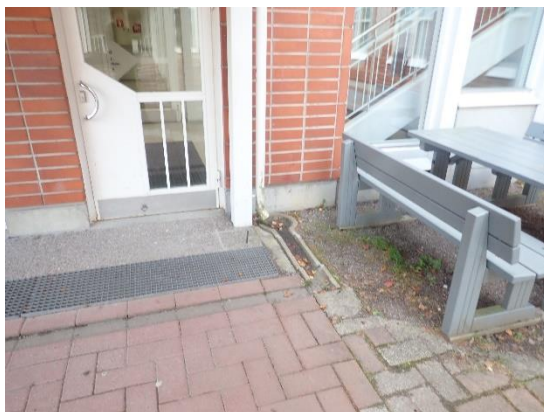
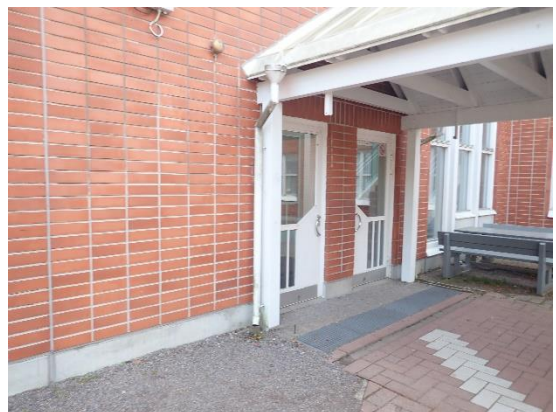
*Kuva 5 a ja b. Sisääntulokatoksien kattovedet on johdettu loiskekuppeihin tai suoraan pihamaalle.*

Piha-alueen vedenpoisto toimii tyydyttävästi, eikä aiheuta merkittävää ylimääräistä kosteusrasitusta rakenteille. Katoksien sadevedenpoisto on puutteellinen ja voi aiheuttaa rakenteille ylimääräistä kosteusrasitusta. Katoksien sadevesien poistoa on suositeltavaa parantaa viimeistään peruskorjauksen tai muun piha-alueisiin kohdistuvan huolto- tai korjaustyön yhteydessä. Vesikaton sade- ja sulamisvedet on ohjattu asianmukaisesti sadevesijärjestelmään.

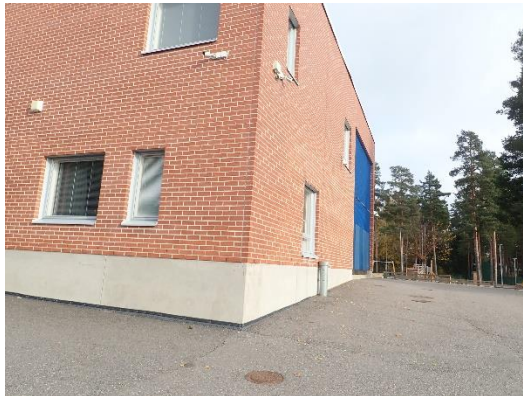
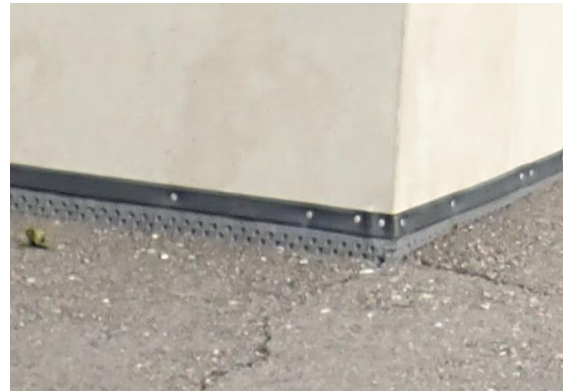
*Kuva 6 a ja b. Laajennusosalla on perusmuurilevy näkyvissä asfaltin ja sokkelin välissä.*

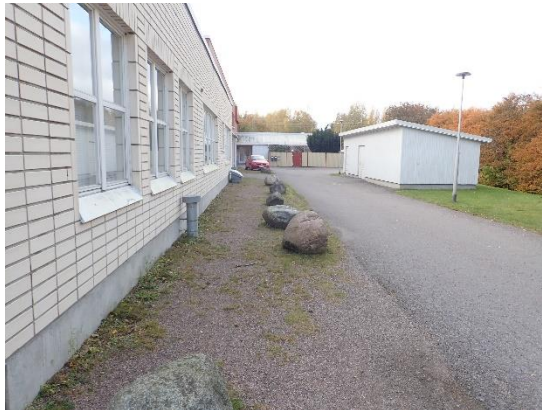
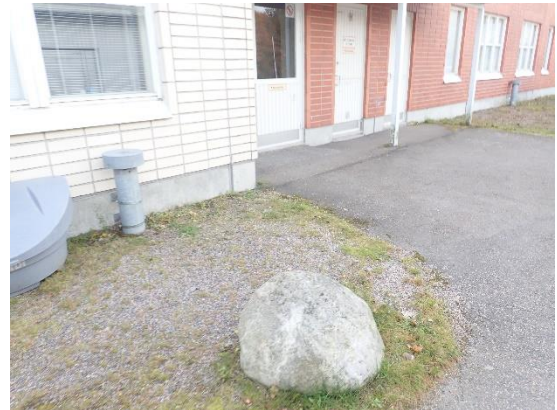
Maanpinnat rakennuksen ympärillä ovat tasaiset tai viettävät loivasti rakennuksesta poispäin. Paikallisesti alkuperäisellä osalla rakennuksen vierustalla on alkavaa sammaloitumista ja nurmikon kasvua. Katoksien sade- ja sulamisvedet on johdettu syöksytorvien kautta loiskekuppeihin tai suoraan pihamaalle.

*Kuva 7 a ja b. Paikoin rakennuksen vierustalla on alkavaa sammaloitumista ja nurmettumista.*

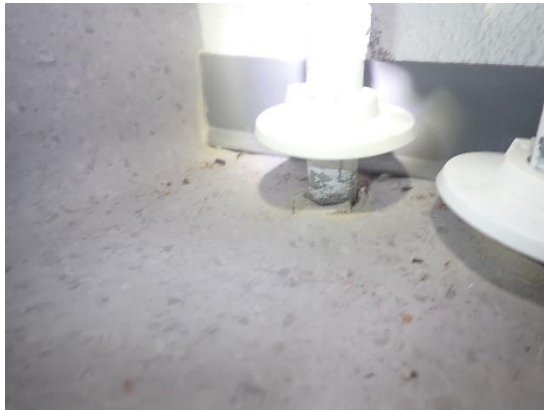
Alkuperäisen osan alapohjarakenteen pintamateriaalit ovat tyydyttävässä kunnossa. Muovimatoissa ja vinyylilaatoissa havaittiin materiaalien ikään nähden tyypillistä käytön aiheuttamaa kulumaa. Lisäksi muovimatoissa havaittiin yksittäisiä vesitiiveyspuutteita mm. muovimaton hitsausaumoissa, ylösnostoissa ja läpivienneissä.

*Kuva 17 a ja b. Muovimaton viemäriläpivienneissä havaittiin yksittäisiä vesitiiveyspuutteita.*

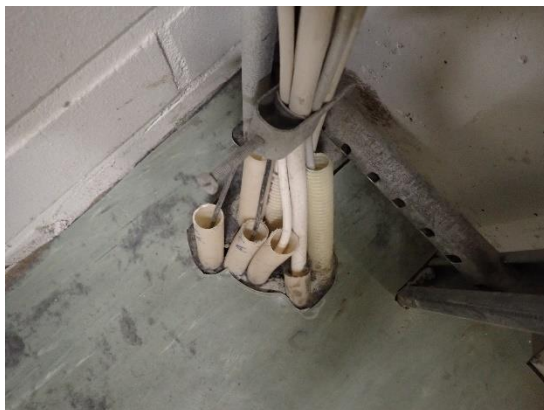
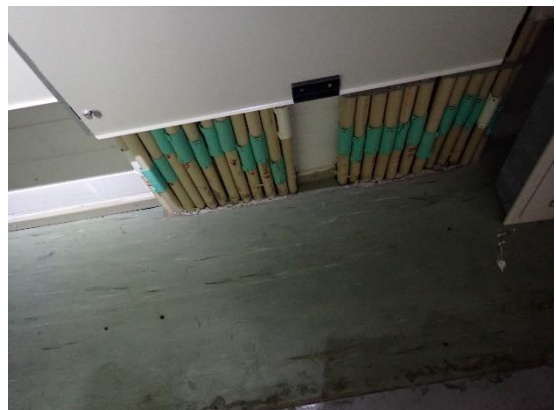
*Kuvat 18 a ja b. Alapohjarakenteen sähköläpivienneissä havaittiin laaja-alaisesti ilmatiiveyspuutteita. Läpiviennit olivat tiivistämättömiä ja niistä havaittiin ilmayhteys ryömintätilaan. Sähköläpivientien sijainnit on esitetty liitteessä 3.*

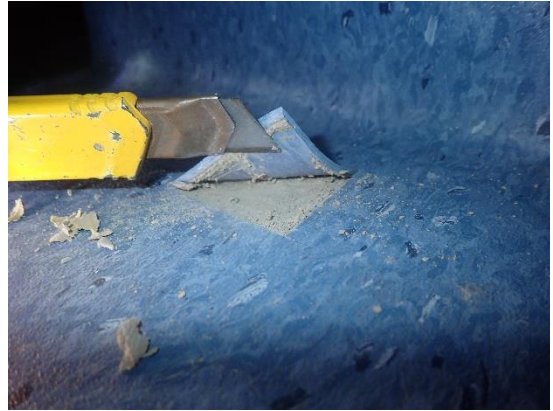
*Kuva 23. Viiltomittauksessa VM2 muovimaton alla havaittiin lievä kemikaalimainen haju. Maton tartunta alustaansa oli hyvä.*

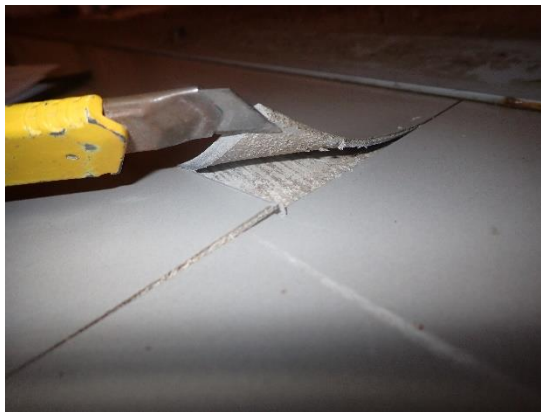
*Kuva 24. Viiltomittauksessa VM3 vinyylilaatan alla havaittiin lievä kemikaalimainen haju. Laatan tartunta alustaansa oli hyvä.*

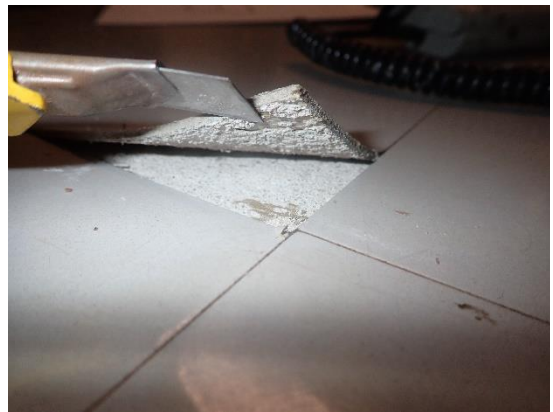
*Kuva 25. Viiltomittauksessa VM4 vinyylilaatan alla havaittiin lievä mikrobiperäinen haju. Laatan tartunta alustaansa oli hyvä.*

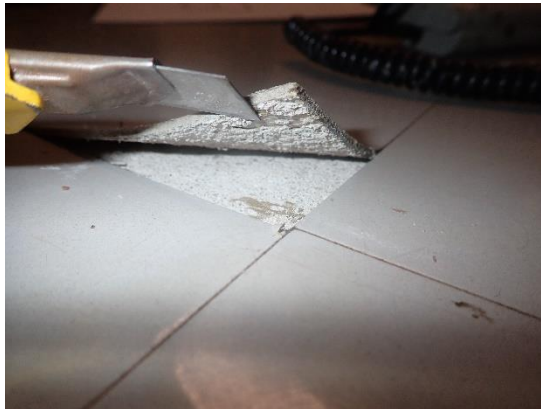
*Kuva 26. Viiltomittauksessa VM 5 vinyylilaatan alla havaittiin lievä kemikaalimainen haju. Laatan tartunta alustaansa oli heikko.*

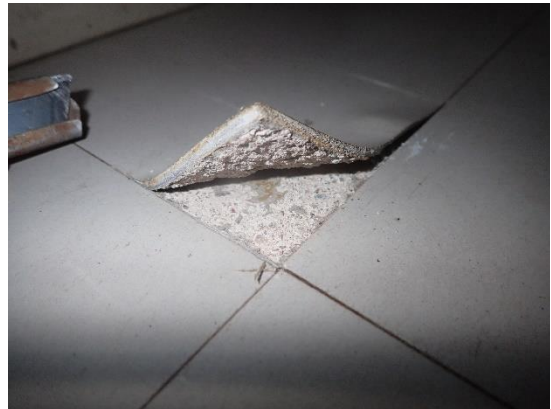
*Kuva 27. Viiltomittauksessa VM 6 vinyylilaatan alla havaittiin lievä kemikaalimainen haju. Laatan tartunta alustaansa oli heikko.*

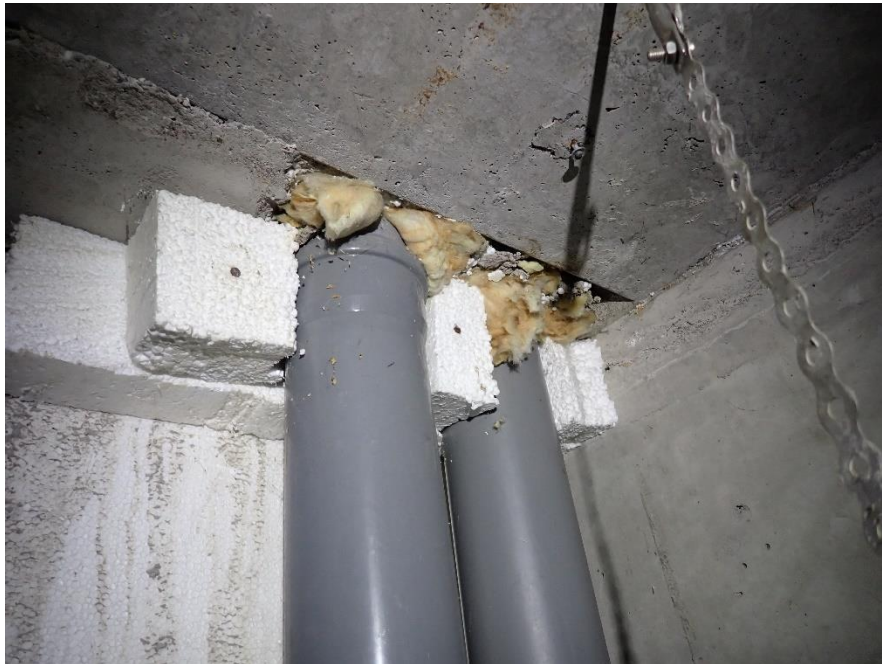
*Kuva 31. Läpiviennit ylöspäin on tukittu pääosin mineraalivillalla.*

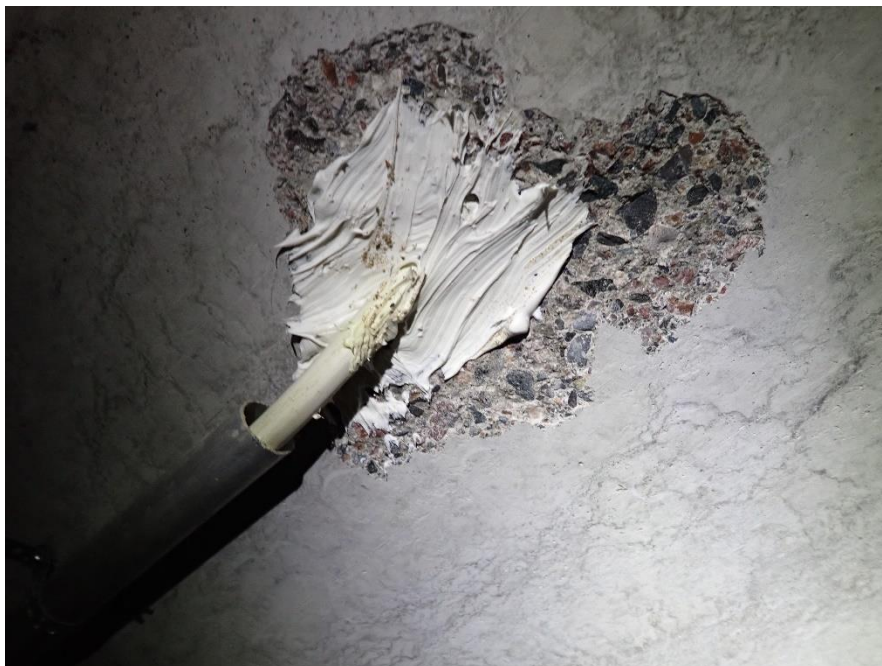
*Kuva 32. Yksittäisiä kaapeliläpivientejä on tiivistetty elastisella massalla.*

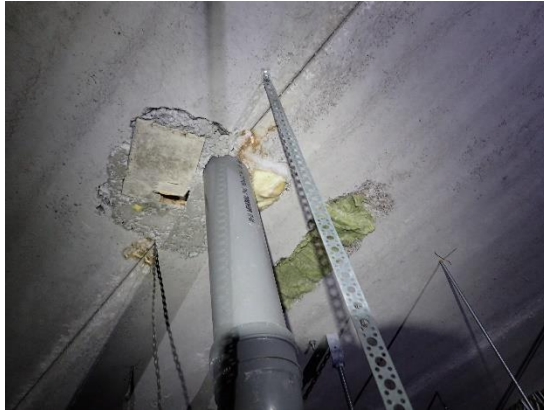
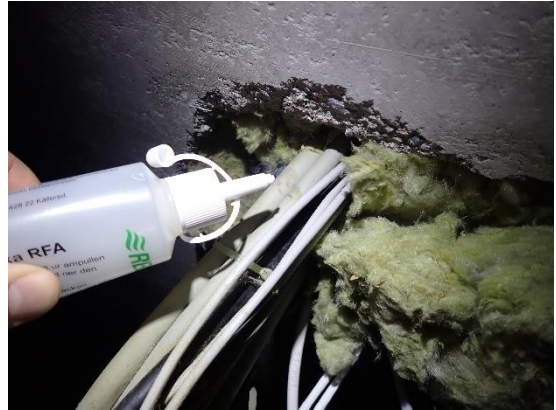
*Kuvat 33 a ja b. Ryömintätilasta yläpuolisten tilojen suuntaan havaittiin ilmavirtausta muutamien läpivientien kohdilla.*

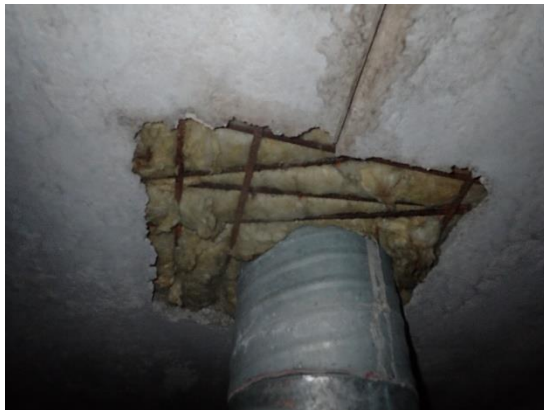
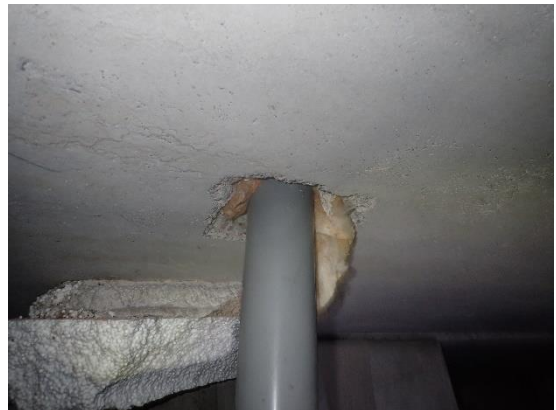
*Kuvat 34 a ja b. Läpiviennit ylöspäin on tukittu pääosin mineraalivillalla.*

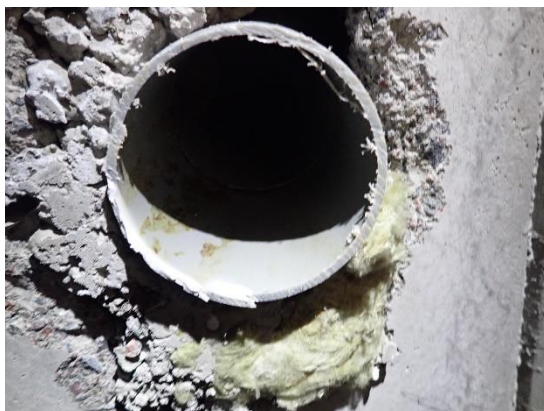
*Kuva 35. Ryömintätilassa on muutamia katkaistuja ja tulppaamattomia viemäriputkia. Putkissa ei havaittu selkeitä ilmavirtausta tai hajuja.*

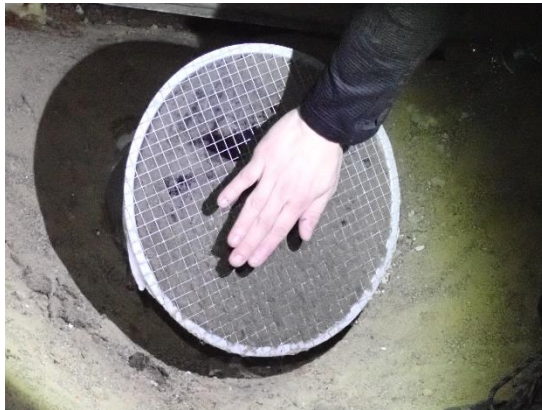
*Kuva 36. Ryömintätilan tuuletuksen imukartiot olivat osin tukkeutuneet pölystä.*

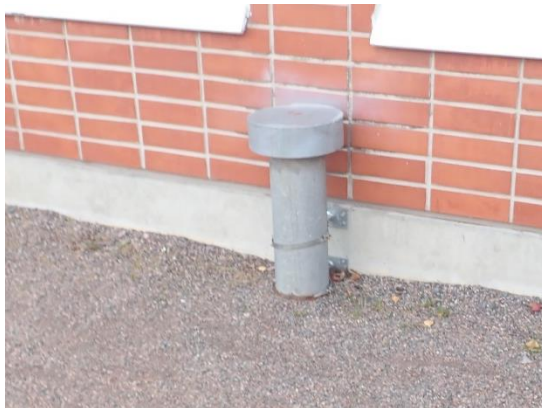
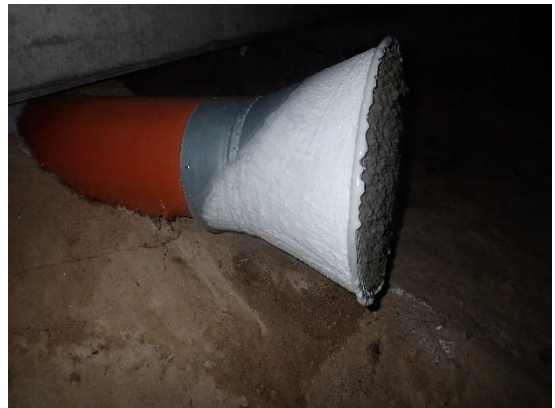
*Kuva 37. Ryömintätilan korvausilma on järjestetty tuuletuspaalujen avulla. Ryömintätilassa korvausilmakanavissa havaittiin kosteuden jäätymistä. Lisäksi korvausilmakanavien säleikössä havaittiin runsaasti pölyä ja likaa.*

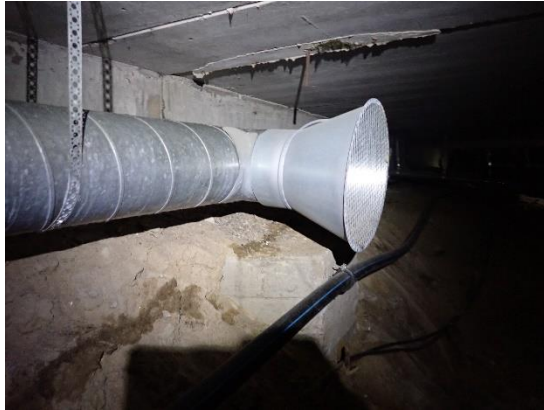
*Kuva 38. Ryömintätilan ilmanvaihtokanavissa oli merkkejä kosteuden tiivistymisestä. Tiivistynyttä vettä on tippunut alustäyttöön.*

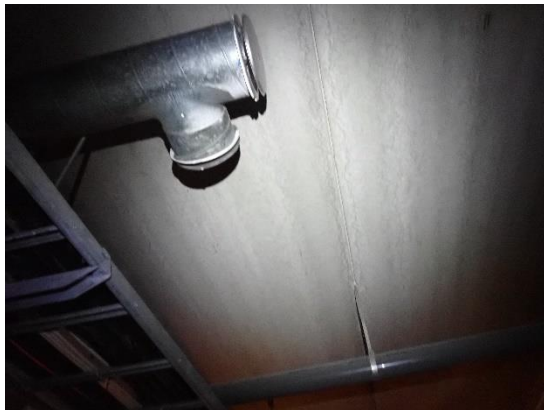
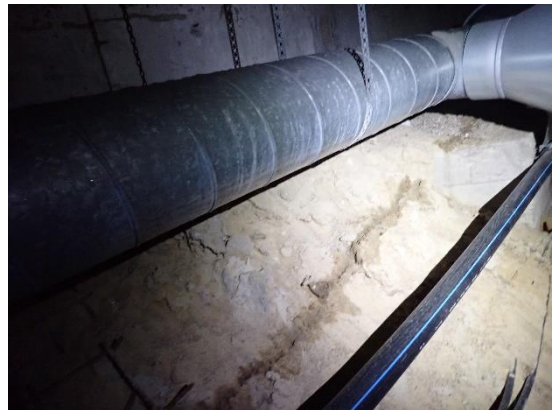
*Kuva 39 a ja b. Ryömintätilan korvausilmaventtiileissä ja ilmanvaihtokanavissa oli merkkejä kosteuden tiivistymistä.*

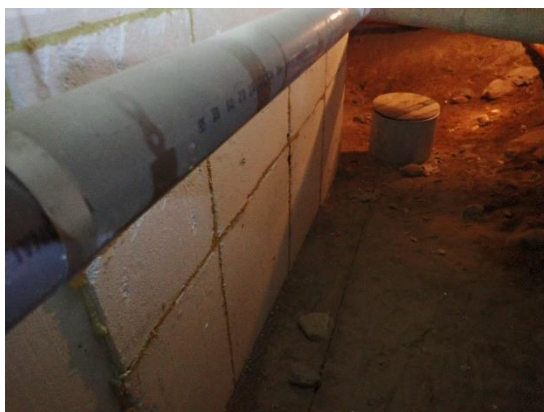
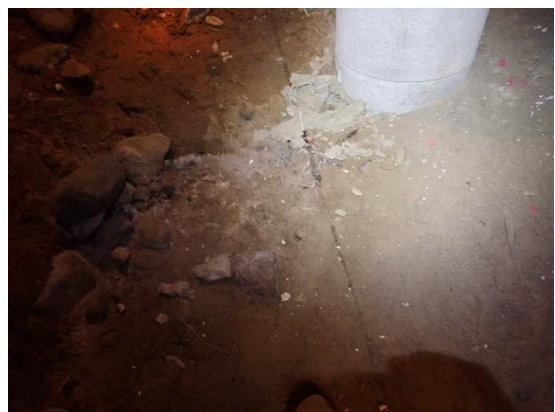
*Kuva 40 a ja b. Viemäriputkissa havaittiin kosteuden tiivistymistä. Tiivistynyttä vettä on tippunut alustäyttöön.*

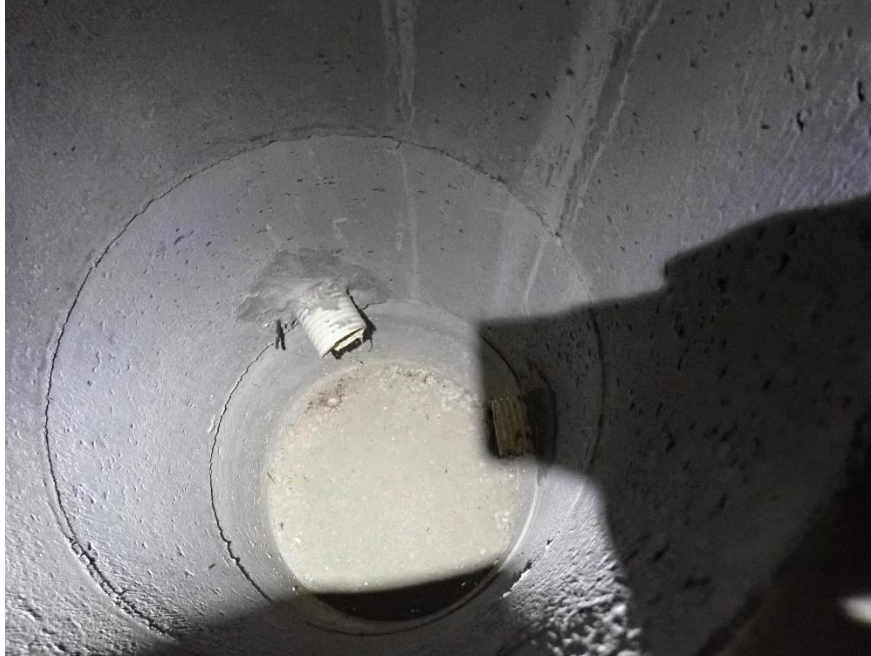
*Kuva 41. Ryömintätilassa havaittiin kaksi salaojajärjestelmän tarkastuskaivoa, joissa ei ollut lainkaan vettä.*

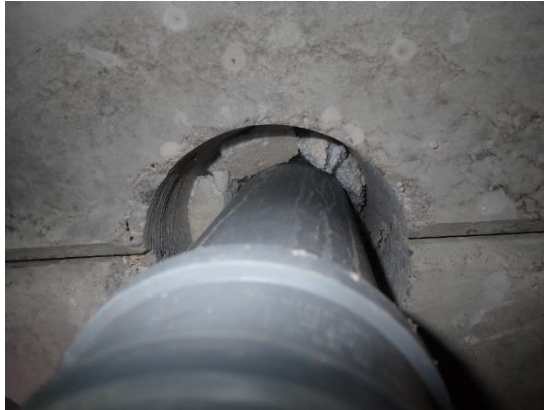
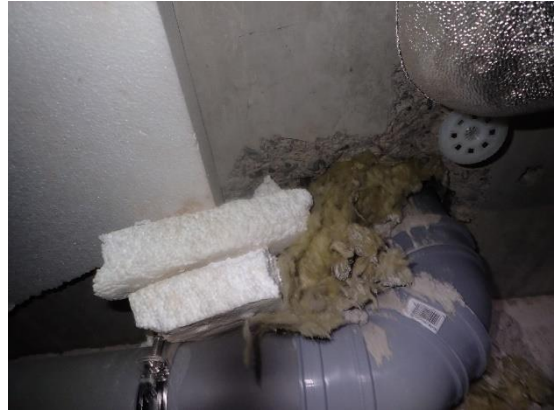
*Kuva 43 a ja b. Putkiläpivientejä on tukittu osittain eps-eristeellä ja mineraalivillalla.*

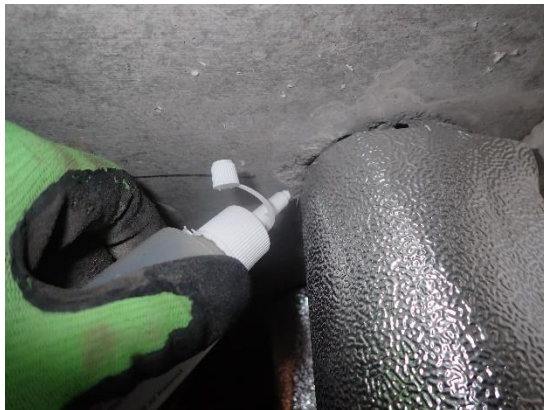
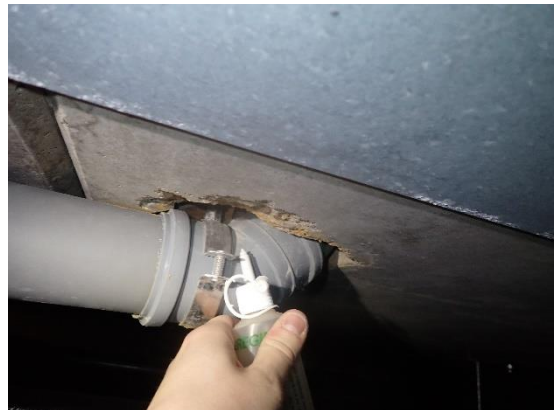
*Kuvat 44 a ja b. Alapohjarakenteen läpivienneistä ei havaittu merkkisavun avulla selkeitä ilmapirtauksia sisäilmaan päin.*

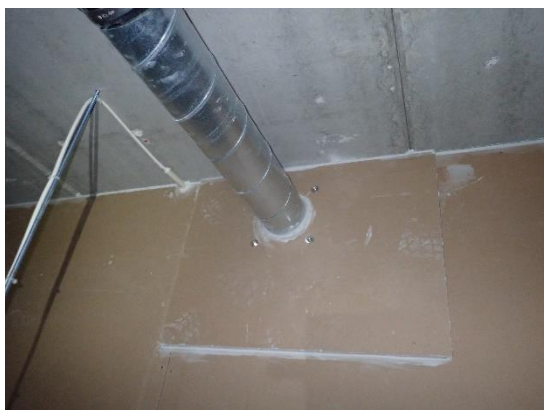
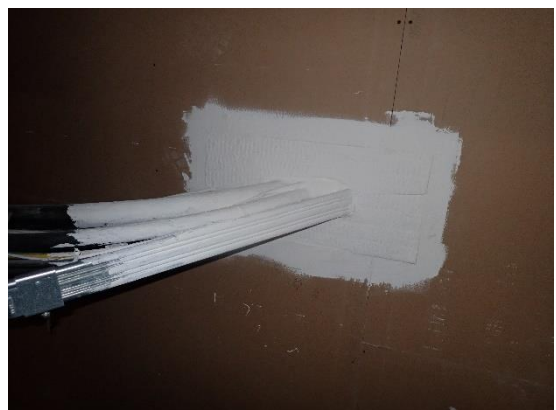
*Kuvat 45 a ja b. Ryömintätilan ja viereisen liikuntasalin välinevaraston välisen palokatkoseinän toteutuksessa ei havaittu puutteita.*

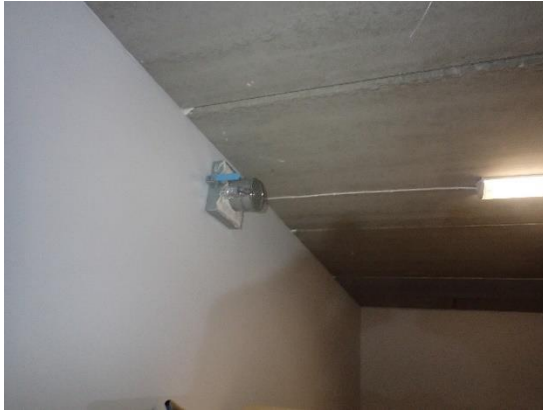
*Kuva 46. Liikuntasalin viereinen välinevarasto on alipaineistettu koneellisesti liikuntasaliin nähden.*

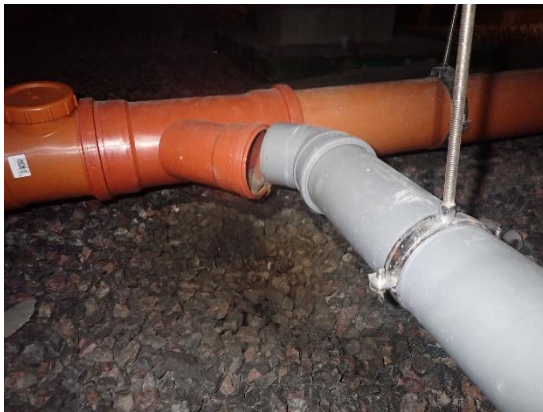
*Kuva 47. Ryömintätilassa havaittiin yksi viemäriputki, joka oli irti liitoksestaan. Putki asennettiin takaisin sekä puutteesta ilmoitettiin kohteen huoltomiehelle/vahtimestarille. Liitos ja putken kannakoinnit on tarkastettava lvi-asentajan toimesta pikaisesti.*

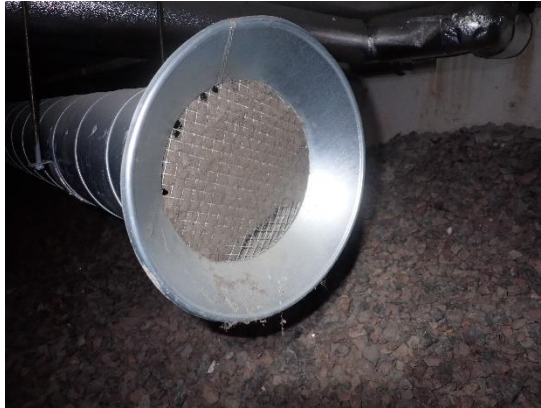
*Kuva 48. Ryömintätilan poistoilmanvaihdon imukartiot olivat osin tukkeutuneet pölystä.*

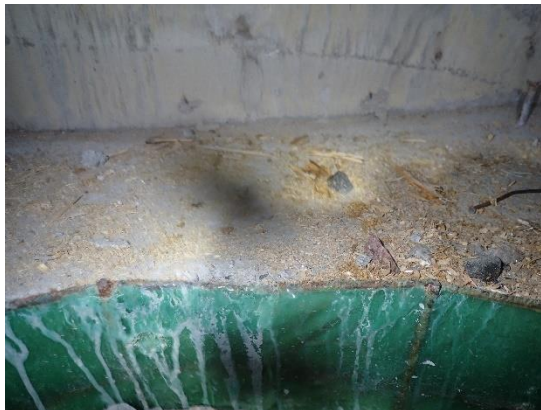
*Kuva 49. Ryömintätilan ilmanvaihtokanavissa havaittiin kosteuden tiivistymistä. Tiivistynyttä vettä on tippunut alustäyttöön.*

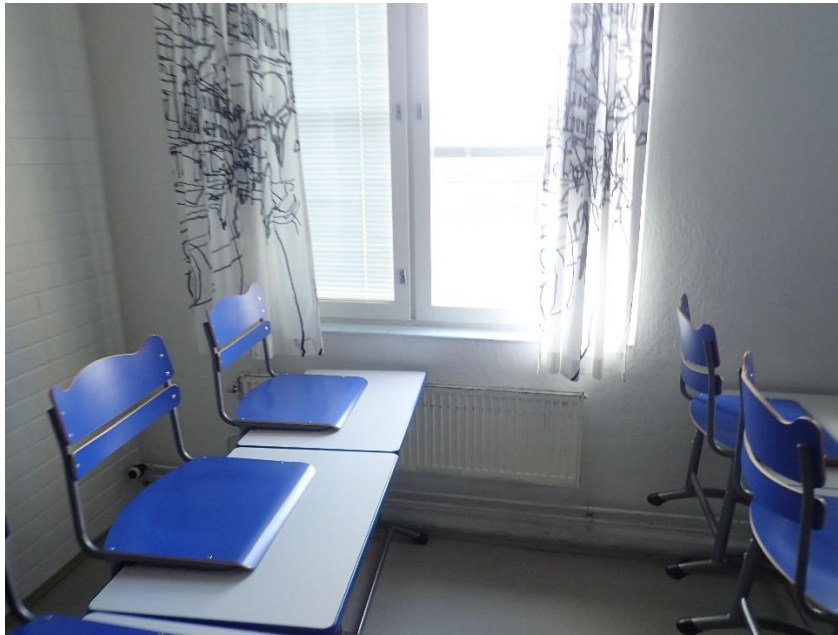
*Kuva 60. Yleiskuva ulkoseinästä sisäpuolelta alkuperäisellä osalla. Ulkoseinän sisäpinnat ovat hyväkuntoisia, eikä niissä havaittu puutteita. Seinäpinnoissa on lähinnä käytöstä aiheutunutta kulumaa.*

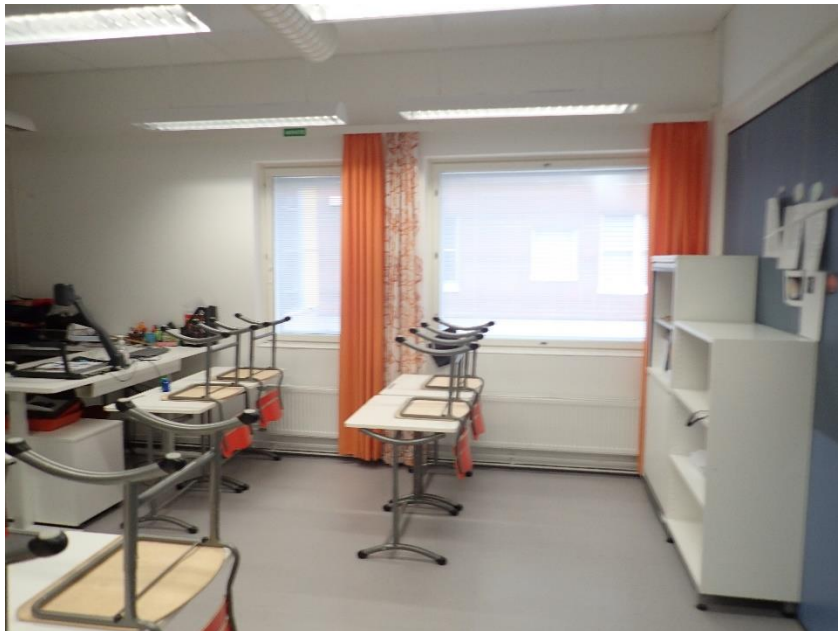
*Kuva 61. Yleiskuva ulkoseinästä sisäpuolelta laajennusosalla. Ulkoseinän sisäpinnat ovat hyväkuntoisia, eikä niissä havaittu puutteita.*

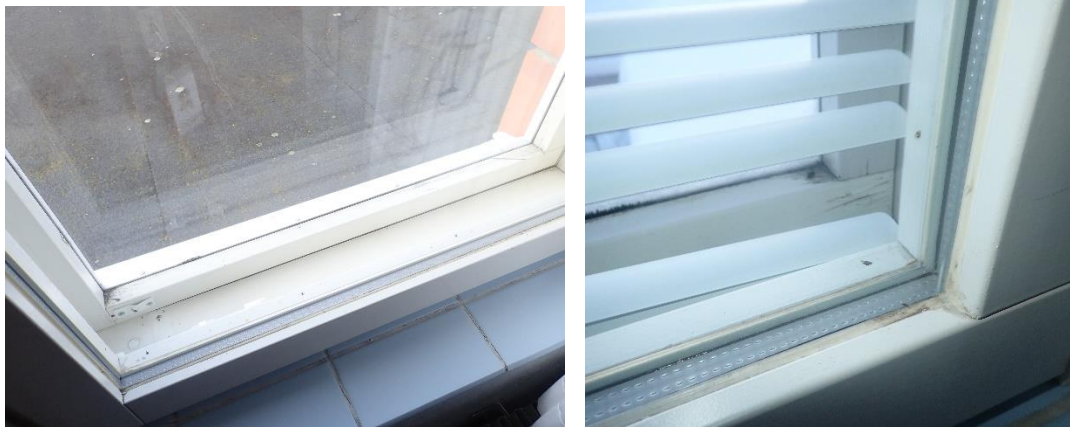
*Kuvat 64 a ja b. Yleiskuvia alkuperäisen osan ikkunoiden sisäpinnoista. Ikkunat ovat tyydyttävässä kunnossa.*

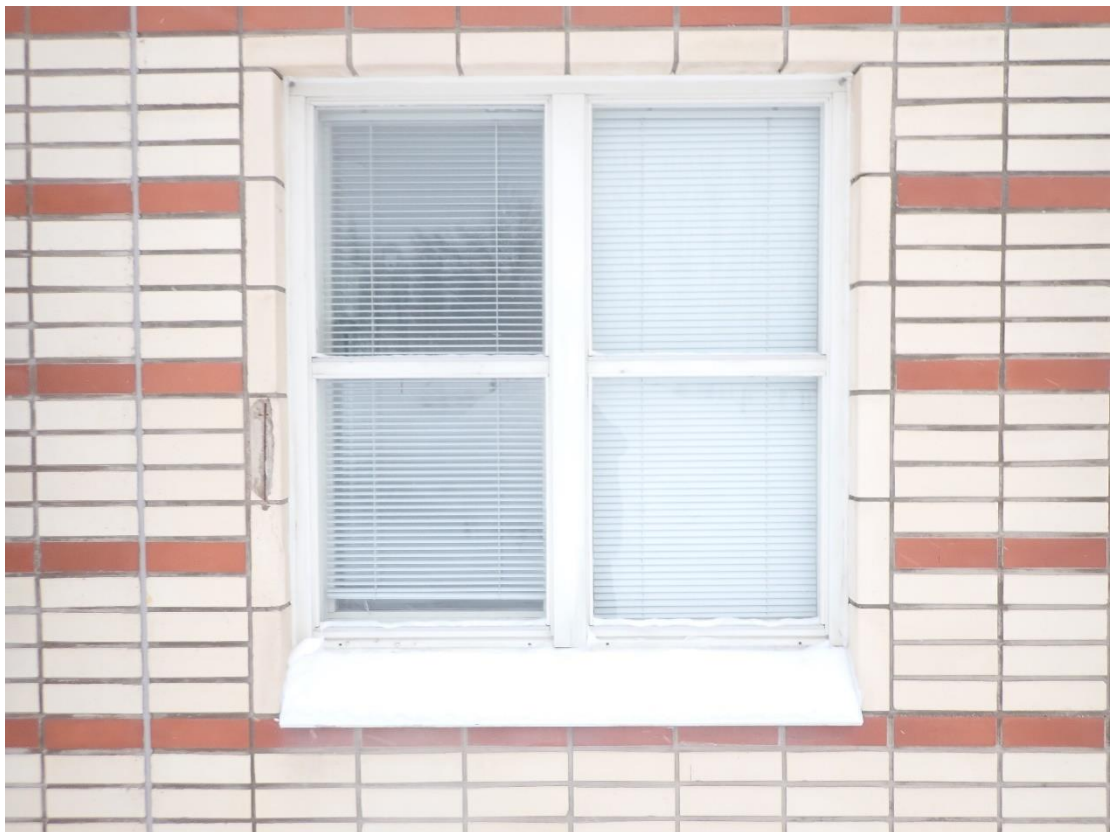
Alkuperäisen osan ikkunoiden ulko-osien maalipinnoitteessa havaittiin hilseilyä ja irtoamista erityisesti etelän ja lännen puolen julkisivuissa. Ikkunoiden sisäpuolisissa osissa havaittiin lähinnä käytöstä aiheutunutta kulumaa. Laajennusosan ikkunat ovat hyväkuntoisia, eikä niissä havaittu merkittäviä puutteita.

*Kuva 65. Yleiskuva alkuperäisen osan ikkunan ulkopinnasta. Ikkunat ovat yleisilmeeltään tyydyttävässä kunnossa.*

Suosittelemme viimeistään seuraavan kahden vuoden kuluessa huoltokunnostamaan ikkunat sekä uusimaan vesipellin ja ikkunan välisen tiivistysmassan. Huoltokunnostuksella parannetaan ikkunoiden yleisilmettä, käytettävyyttä ja vähennetään ikkunoihin kohdistuvaa kosteusrasitusta sekä sitä kautta jatketaan ikkunoiden käyttöikä. Huoltokunnostuksessa ikkunat huoltomaalataan, tiivistetään, tiivisteet vaihdetaan ja ikkunoiden käynti ja heloitus tarkastetaan. Samassa yhteydessä suositellaan ikkunoiden ja ulkoseinän sisäkuoren ilmatiiveyden

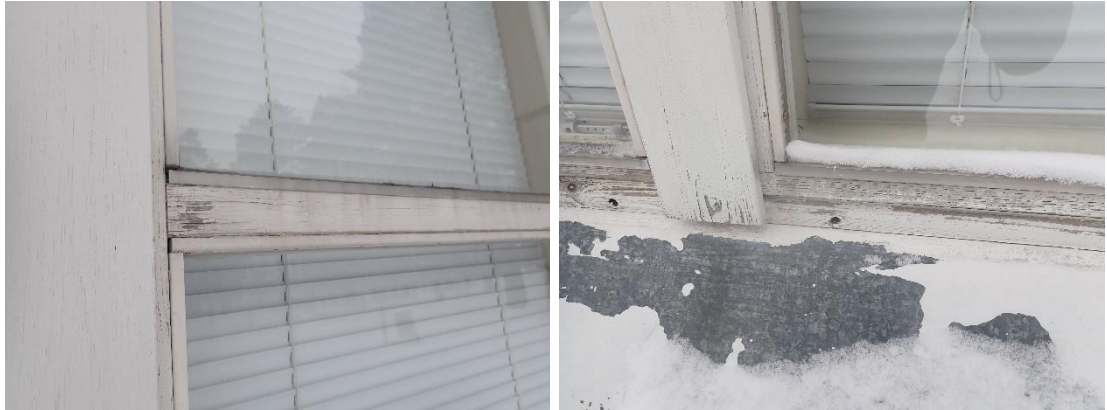
*Kuvat 66 a ja b. Ikkunoiden ulko-osien maalipinnoitteessa havaittiin paikoin puutteita. Maalipinnoite on paikoin irronnut alustastaan ja hilseillyt.*

Alkuperäisen osan ikkunoiden ulko-osissa on ikääntymisen aiheuttamia puutteita ja ikkunoiden kohdilla on myös todettu selkeitä kosteus- ja mikrobivaurioita. Tulevaisuudessa ikkunoiden edelleen ikääntyessä puuaineksen vaurioituminen tulee lisääntymään ja nopeutumaan, mikäli maalipinnoite ei suojaa puuosia kosteusrasitukselta. Ikkunakarmin sekä ikkunan vesipellin välisessä tiivistysmassassa todettiin lieviä alkavia tiiveyspuutteita, kuten tiivistysmassan halkeilua ja irtoamista vastepinnoiltaan, jotka voivat aiheuttaa paikallisia vesivuotoja ikkuna- ja ulkoseinärakenteeseen.

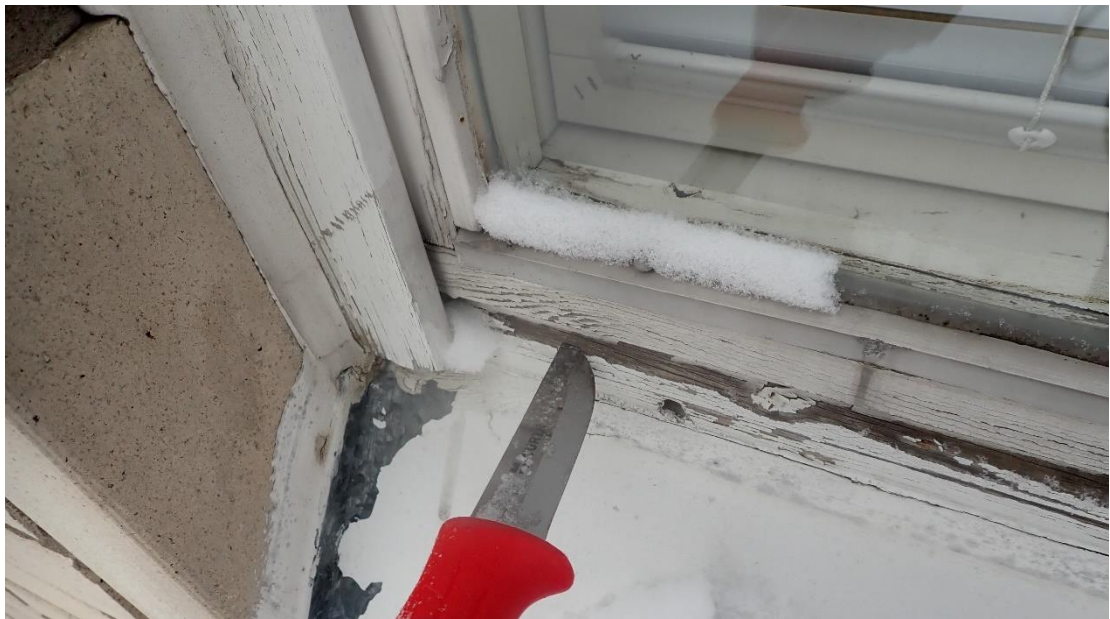
*Kuva 67. Ikkunoiden ulko-osien puuaineksessa havaittiin paikoin pinnan pehmenemistä.*

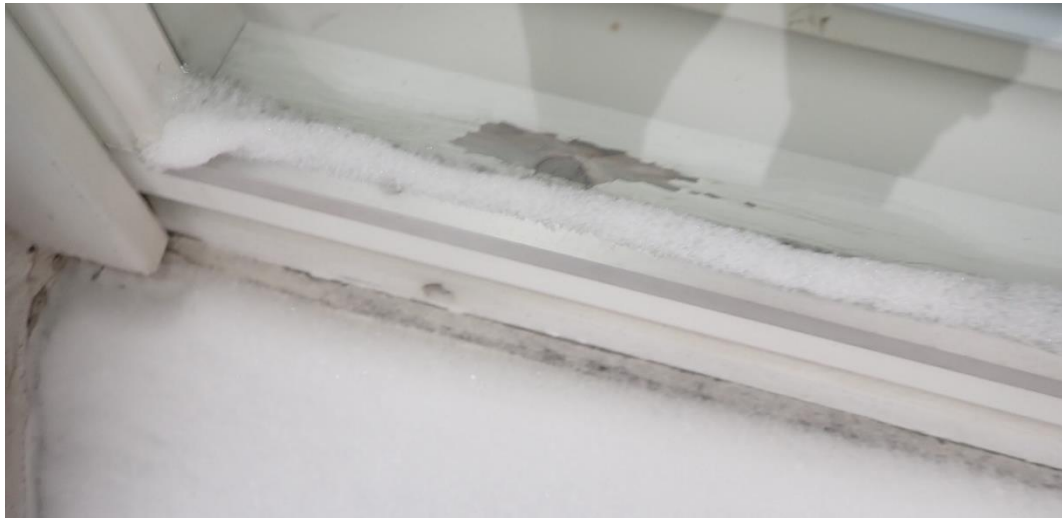
*Kuva 68. Ikkunakarmin maalipinnoitteessa havaittiin yksittäisiä puutteita maalipinnoitteessa. Maalipinnoite oli paikoin irronnut alustastaan.*

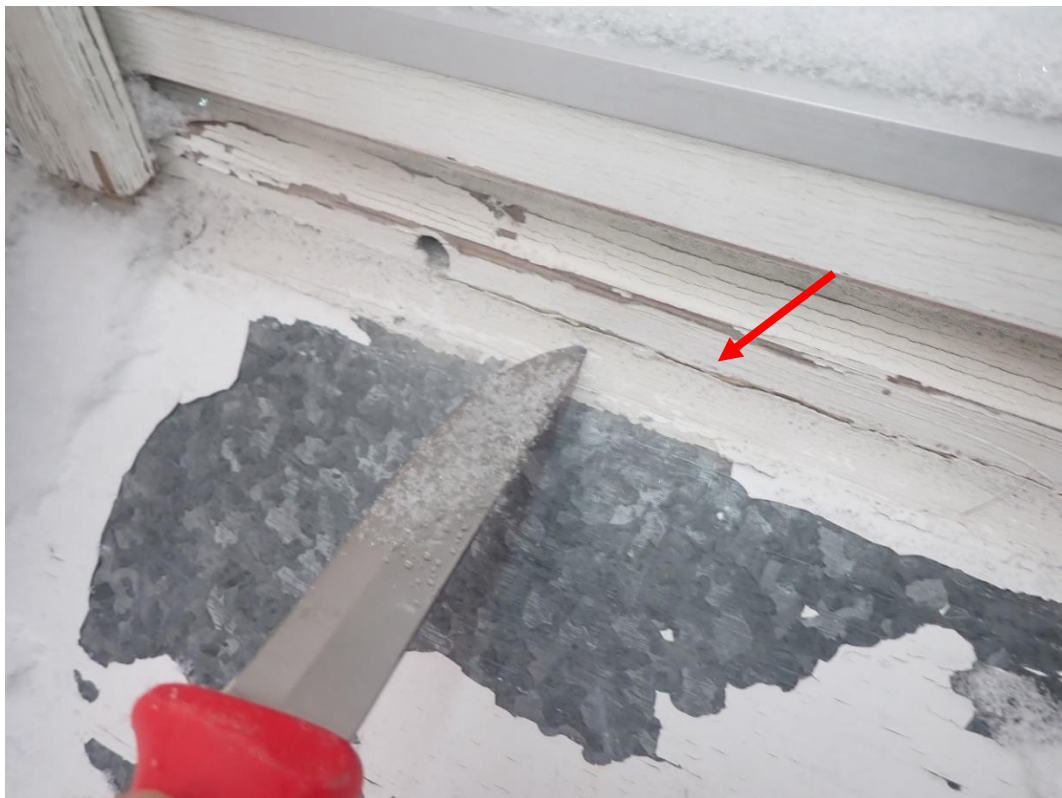
*Kuva 69. Ikkunan alakarmin ja vesipellin välinen liittymä on tiivistetty tiivistysmassalla. Tiivistysmassa oli paikoin irti vastepinnaltaan (osoitettu nuolella).*

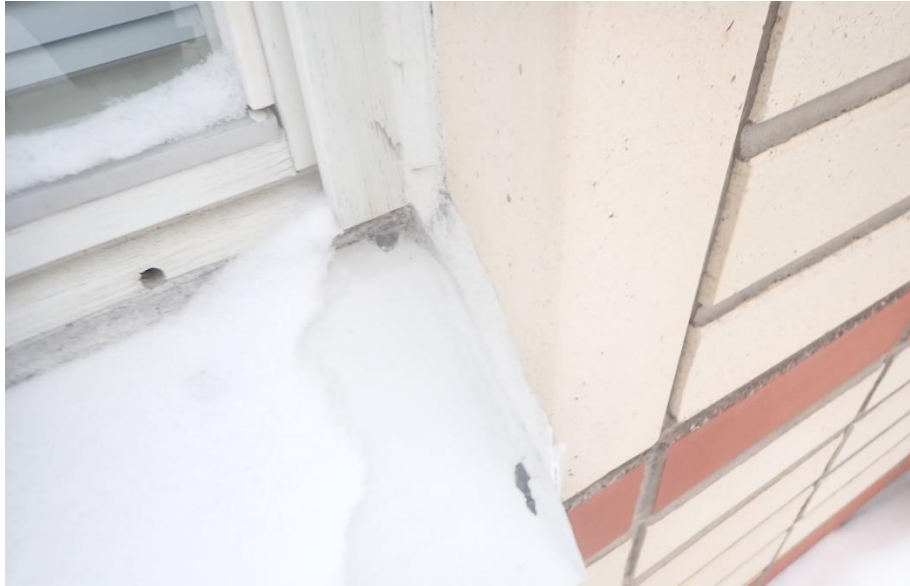
*Kuva 70. Ikkunoiden ja ulkoseinäelementtien välisissä elastisissa saumamassoissa ei havaittu puutteita.*

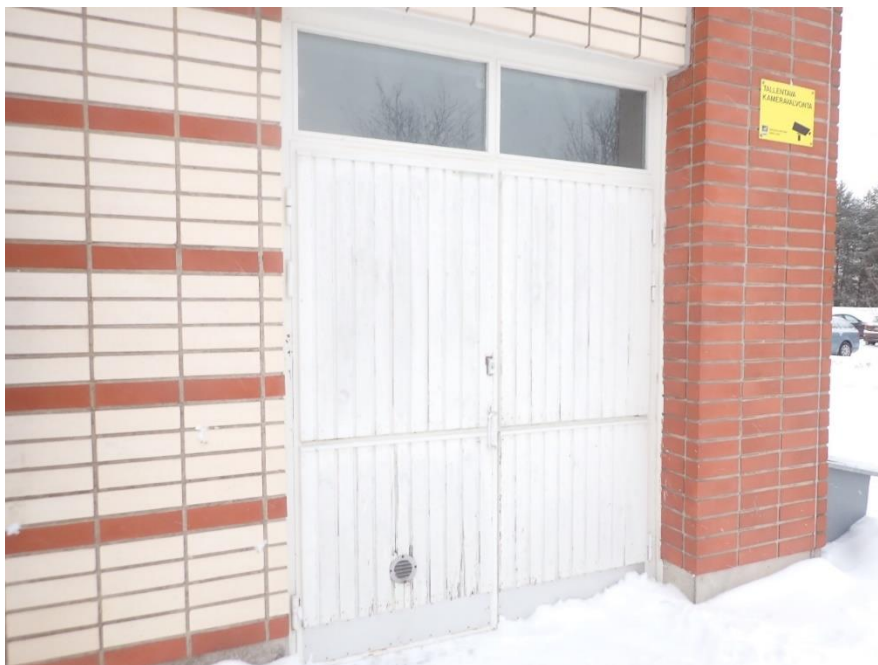
*Kuva 71. Yleiskuva rakennuksen ulko-ovista. Ulko-ovet ovat yleisilmeeltään tyydyttävässä kunnossa. Ovien maalipinnoitteen kunnossa havaittiin puutteita, kuten maalipinnan hilseilyä ja paikallista irtoamista.*

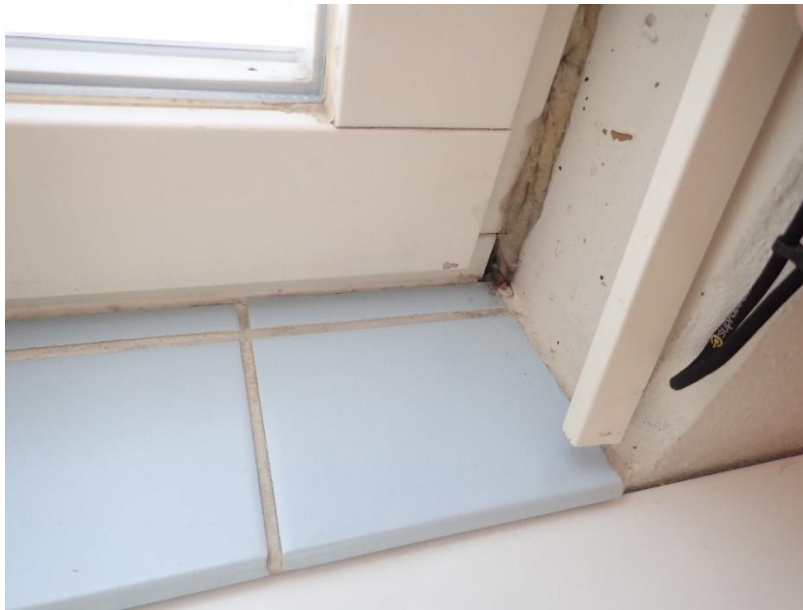
*Kuva 75. Ulkoseinän ja ikkunoiden välinen liittymä on tiivistetty vanhalla osalla mineraalivillalla. Rakenneliittymä ei ole ilmatiivis.*

parantamista tiivistyskorjauksin, jolla estetään ikkunarakenteiden ympärille syntyneiden kosteus- ja mikrobivaurioiden epäpuhtauksien kulkeutuminen sisäilmaan.

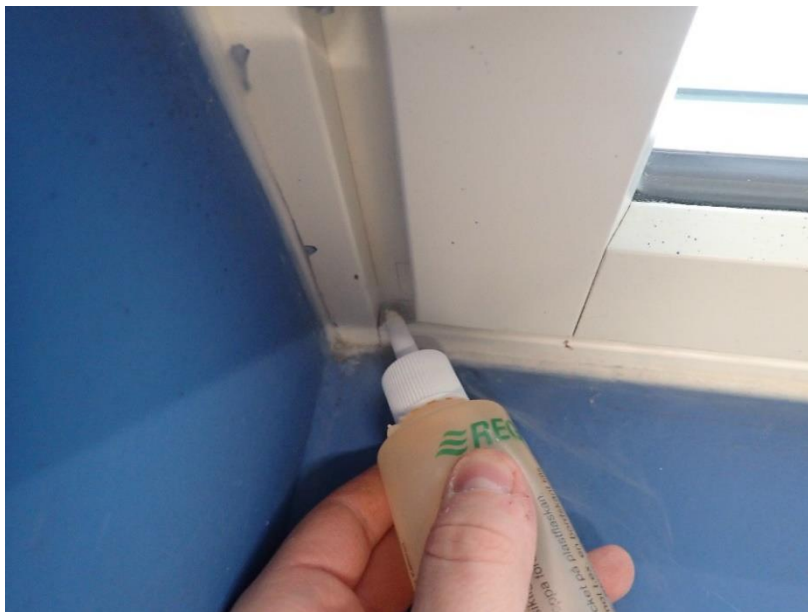
*Kuva 76. Ulkoseinän ja ikkunoiden välinen liittymä uudella osalla on tiivistetty polyuretaanivaahdolla. Merkkisavulla on havaittavissa*

*ilmavuotoa ikkunaliittymästä pistokoeluontoisesti tarkasteltuna.  
 Rakenneliittymä ei ole täysin ilmatiivis.*

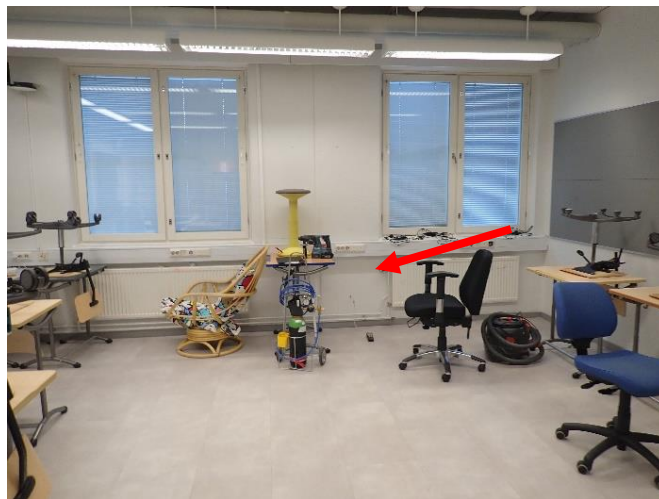
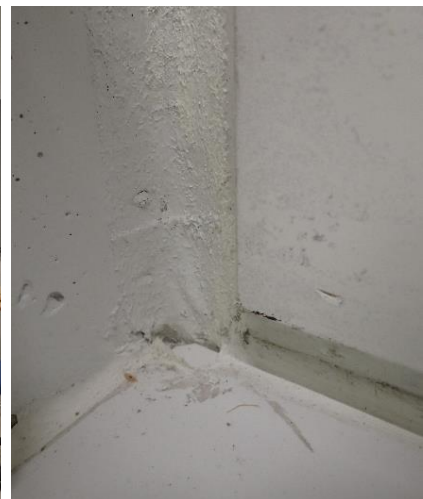
*Kuvat 77 a ja b. Tilan 0040 merkkiainetutkimus. Merkkiaine syötettiin ulkoseinän eristetilaan punaisella nuolella esitetystä kohdasta. Ulkoseinän rakenneliittymät on tiivistetty vedeneristysmassalla ja vahvikekankaalla. Merkkiainekokeen havainnot on esitetty seuraavissa valokuvin.*

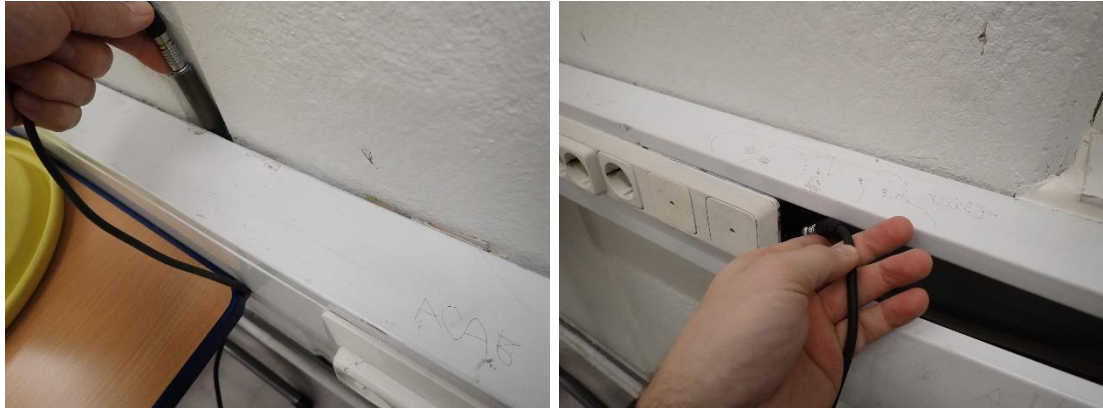
*Kuva 78. Tehdyissä tiivistyskorjauksissa ei havaittu ilmavuotoja, lukuun ottamatta vähäistä ilmavuotoa ulkoseinällä olevan tekniikkakiskon takaa ja sisältä (tekniikkakiskon taakse ei ole tehty erillistä tiivistystä), jonka tarkkaa sijaintia ei pysty määrittämään irrottamatta tekniikkakiskoa. Lisäksi ikkunan karmin kulmaliitoksesta havaittiin tyypillistä pistemäistä ilmavuotoa. Havainnot olivat yhteneväiset normaalissa käyttötilanteessa sekä alipaineistetussa tilanteessa.*

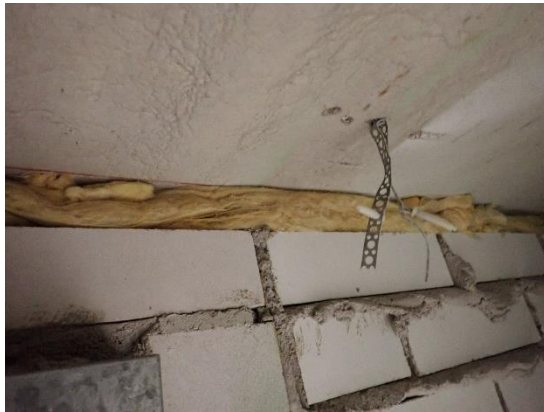
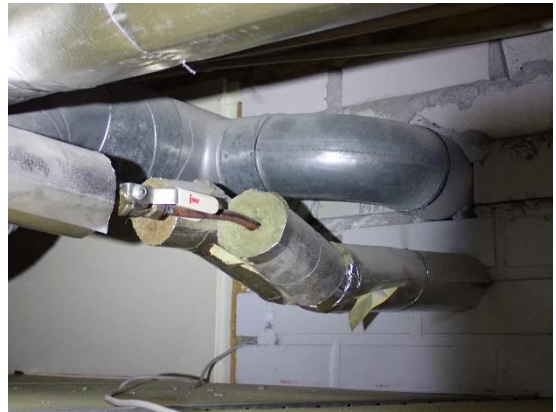
*Kuvat 93 a ja b. Yleiskuvia alakattotilasta alkuperäisellä osalla. Alakattotilassa havaittiin laaja-alaisesti avoimia mineraalivillapintoja mm. alakattolevyjen yläpinnassa, putkieristeissä sekä väliseinien yläosissa. Lisäksi alakattotilassa havaittiin hieman pölyä ja epäpuhtauksia.*

Alkuperäisellä osalla alakattolevyissä havaitut kosteusjäljet ovat vanhoja ja pääosin peräisin ontelovesistä, eikä niillä ole vaikutusta sisäilman laatuun. Alakattotiloissa on runsaasti avoimia mineraalivillapintoja, joista kuitujen on mahdollista päästä sisäilmaan. Viimeistään seuraavan peruskorjauksen tai muun tilaan kohdistuvan korjaustyön yhteydessä on suositeltavaa uusia vähintään alakattolevyt, joissa on kosteusjälkiä, sekä poistaa tai pinnoittaa avoimet kuitulähteet alakatoissa. Kuitulähteiden

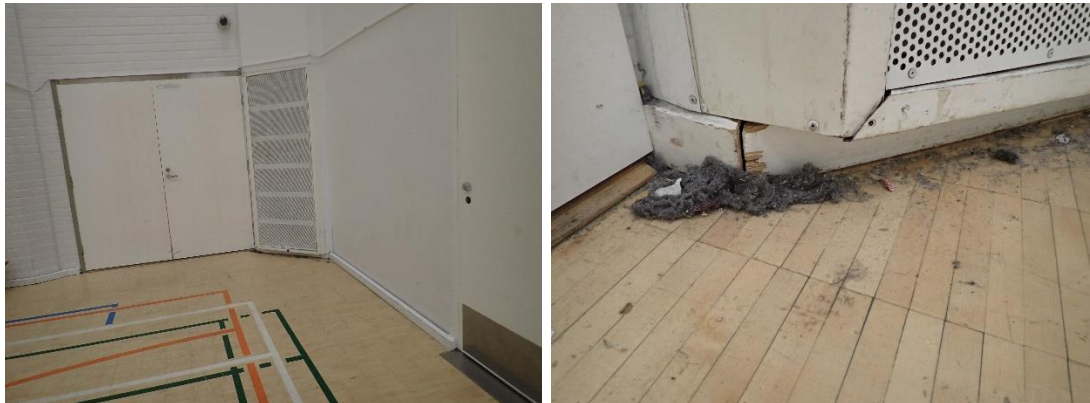
Liikuntasalissa havaittiin paikoin runsaasti pöly- ja likakertymää lattiapinnoilla. Alla olevissa valokuvin on esitetty havaintoja epäpuhtauksista.

*Kuva 103. Liikuntasalissa havaittiin paikoin runsaasti pöly- ja likakertymää.*

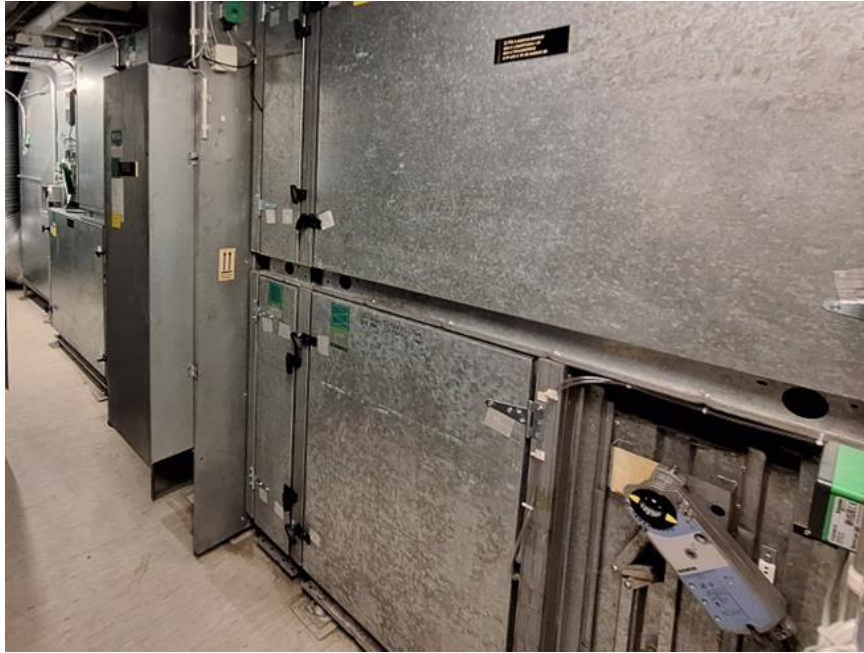
*Kuva 104. Yleiskuva ilmanvaihtokoneesta TK/PK2. Ilmanvaihtokoneen avattavien luukkujen lukitukset on uusittu ja osaan luukuista on lisätty saranat. Saranallisten luukkujen osalta havaittiin, etteivät ne avaudu 90° kulmaan tai sitä enemmän.*
