# Tutkimusselostus

Länsimäen koulu

Kosteus-, sisäilma- ja ilmanvaihtotekninen kuntotutkimus

21.3.2024

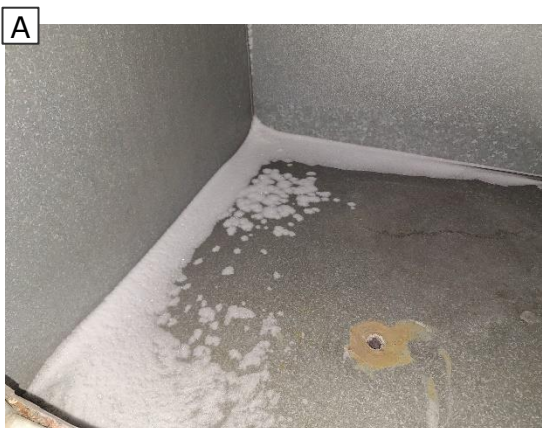
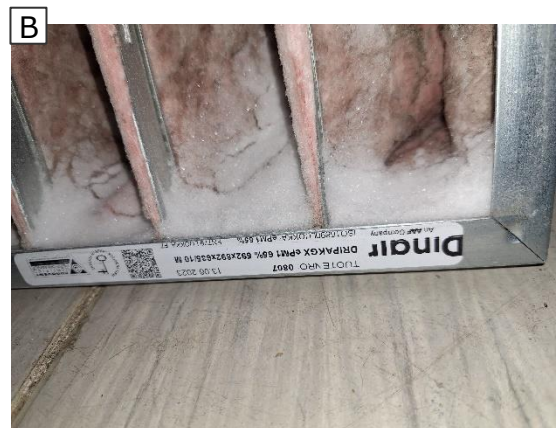
*Kuva 105 a ja b. Ilmanvaihtokoneen TK5 ulkoilmakammiossa ja -suodattimessa havaittiin hieman lunta. Vastaava havainto toistui pääosassa iv-koneita.*

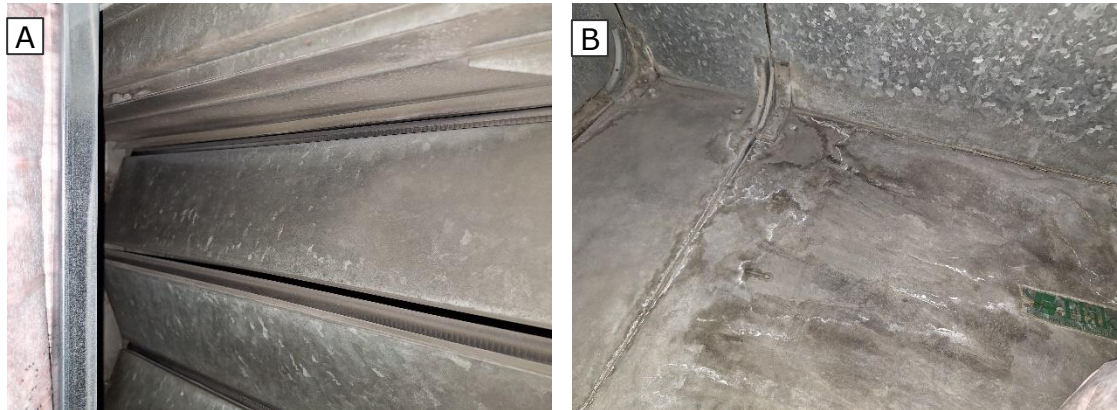
*Kuva 106 a ja b. Ilmanvaihtokoneen TK2 ulkoilmapelti ei sulkeutunut täysin kiinni asentoon, kun iv-kone on seis-tilassa. Lisäksi ulkoilmasuodatinosan pohjalla havaittiin paikoin kalkkihärmää ja jälkiä seisoneesta vedestä, havainto toistui pääosassa iv-koneita.*

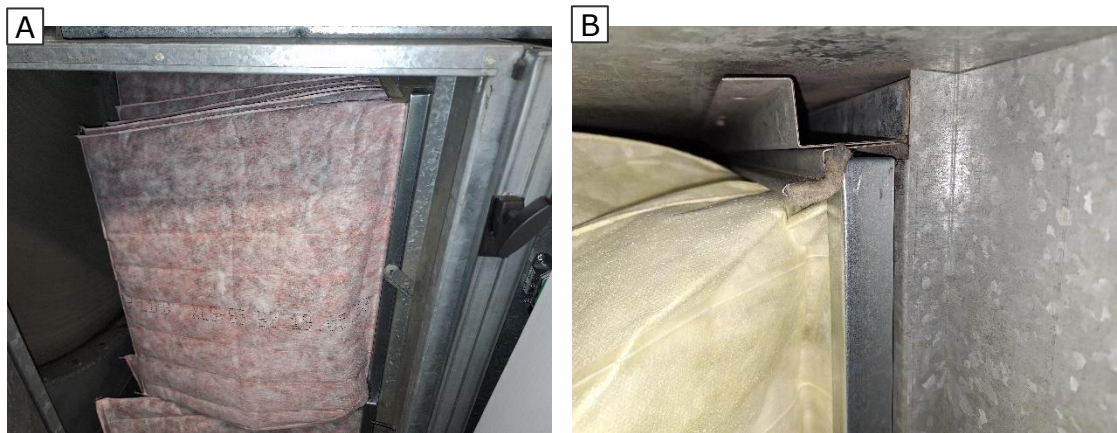
*Kuva 107 a ja b. Yleiskuvat ilmanvaihtokoneen TK1 ulkoilmasuodatinosasta (kuva a) ja tuloilmasuodatinosasta (kuva b). Suodattimen kehykset eivät tiivisty täysin suodatinosiin. Vastaava havainto toistui alkuperäisten ilmanvaihtokoneiden osalla.*

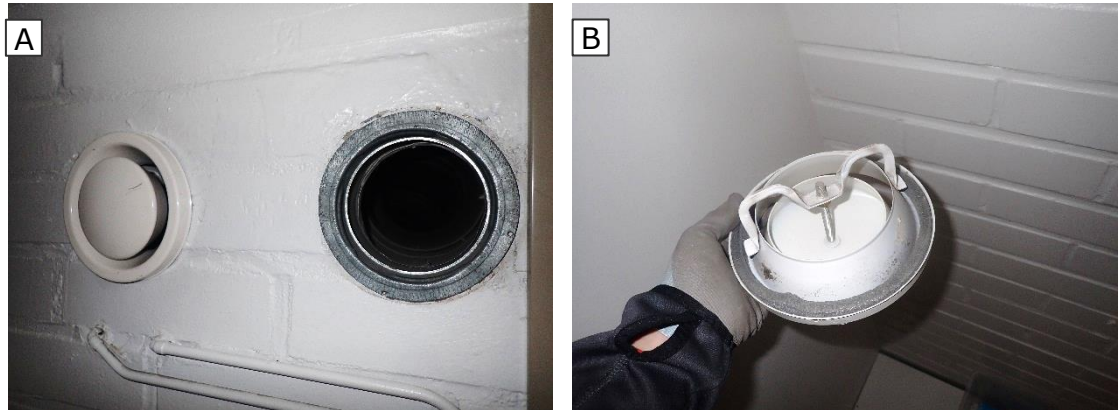
*Kuva 116 a ja b. Yleiskuvat opetustilan poistoilmaventtiileistä. Venttiilit olivat pääosin siistit ja tiivisteet hyväkuntoiset, mutta useiden poistoilmaventtiileiden asennon havaittiin olevan lukitsematta.*

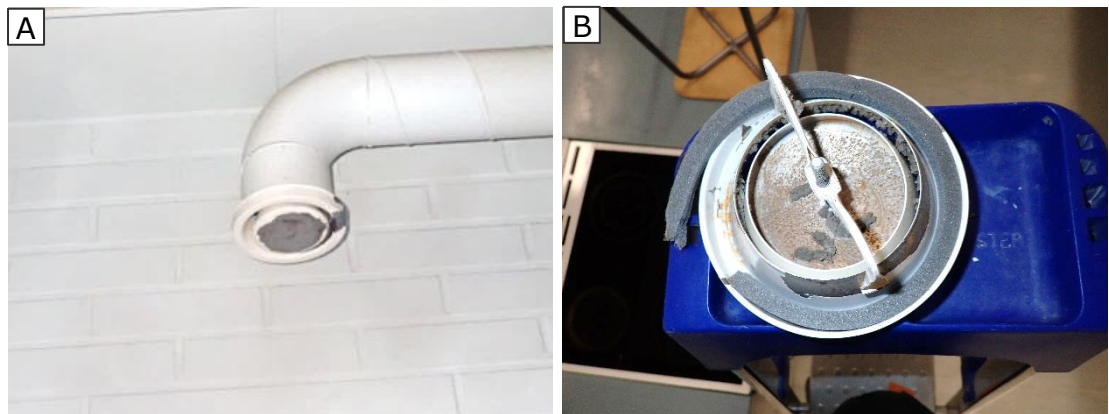
*Kuva 117 a ja b. Yleiskuva kotitalousluokan poistoilmaventtiilistä liesitason yläpuolelta. Venttiili on kulunut ulkopinnoiltaan ja kerännyt rasvaa ja pölyä. Ilmanvaihtokanavaan oli myös kertynyt rasvaa ja pölyä.*

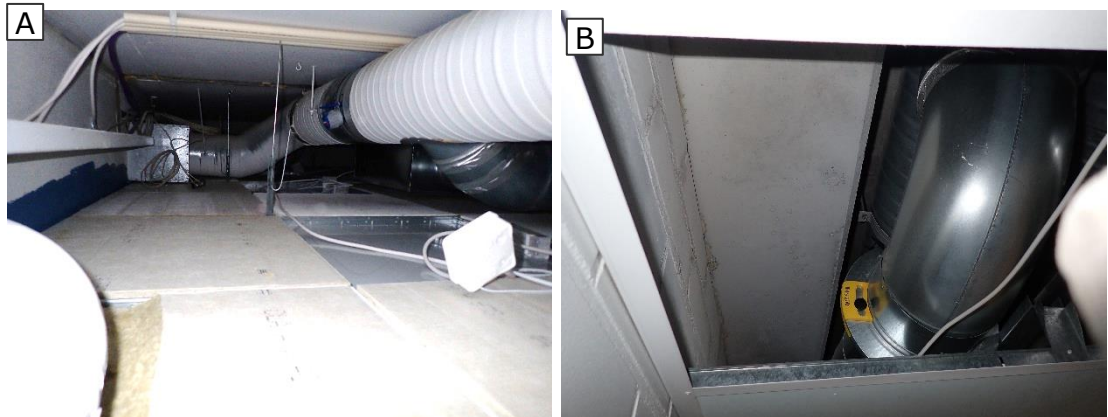
*Kuva 118 a ja b. Yleiskuvat ilmanvaihtokanavista. Kanaviin on lisätty säätöpeltejä jälkikäteen, joita ei ole esitetty lähtötietojen ilmanvaihtosuunnitelmissa.*

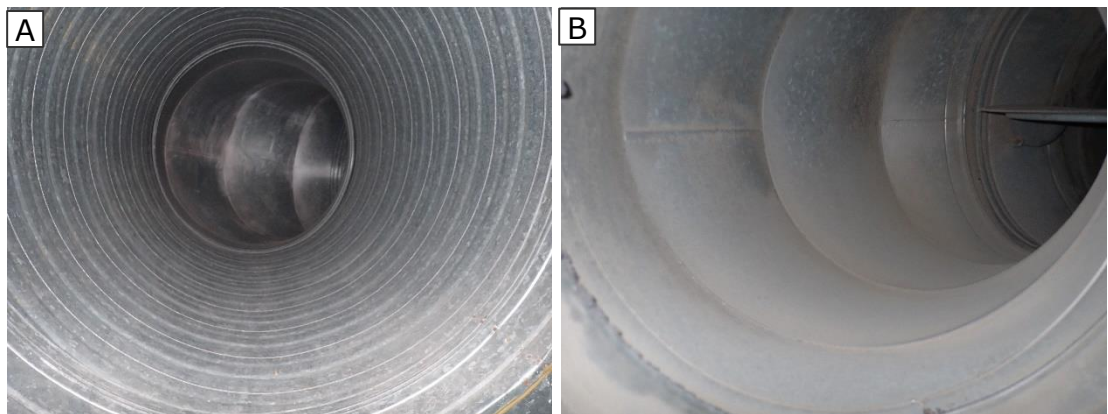
*Kuva 119 a ja b. Yleiskuvat ilmanvaihtokoneen TK2 runkokanavien puhtaudesta. Tuloilmakanava (kuva a) on lähes puhdas ja poistoilmakanava (kuva b) hieman pölyinen.*

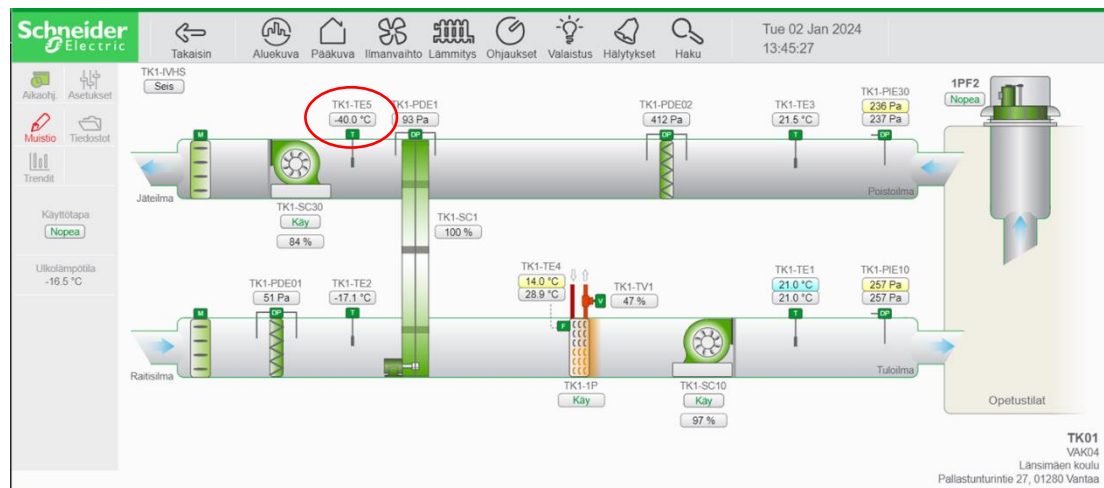
Kuva 122. Ilmanvaihtokoneen TK1 grafiikkakuva. Ulospuhallettavan ilman lämpötilamittaus (TK1-TE5) näyttää kuvassa -40 °C, mikä ei voi pitää paikkansa.

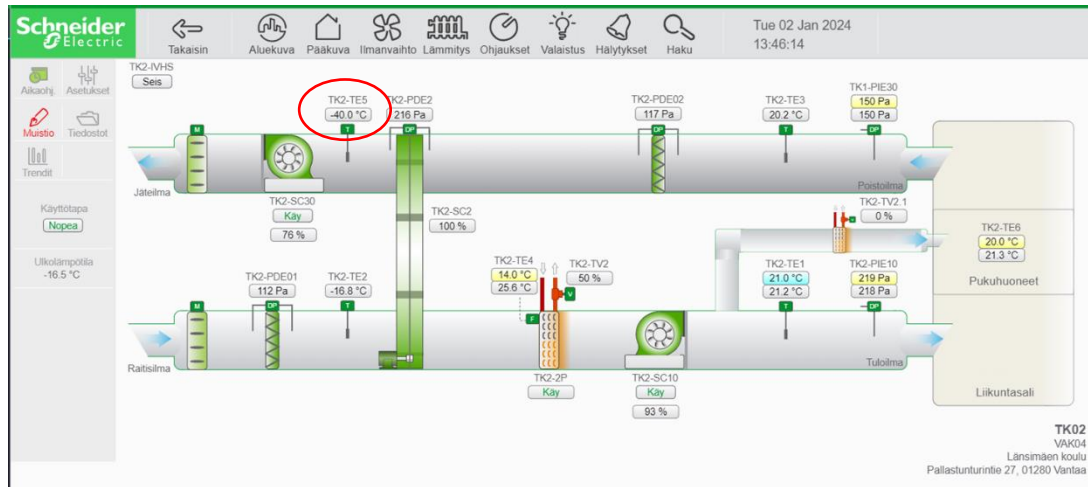
Kuva 123. Ilmanvaihtokoneen TK2 grafiikkakuva. Ulospuhallettavan ilman lämpötilamittaus (TK2-TE5) näyttää kuvassa -40 °C, mikä ei voi pitää paikkansa.

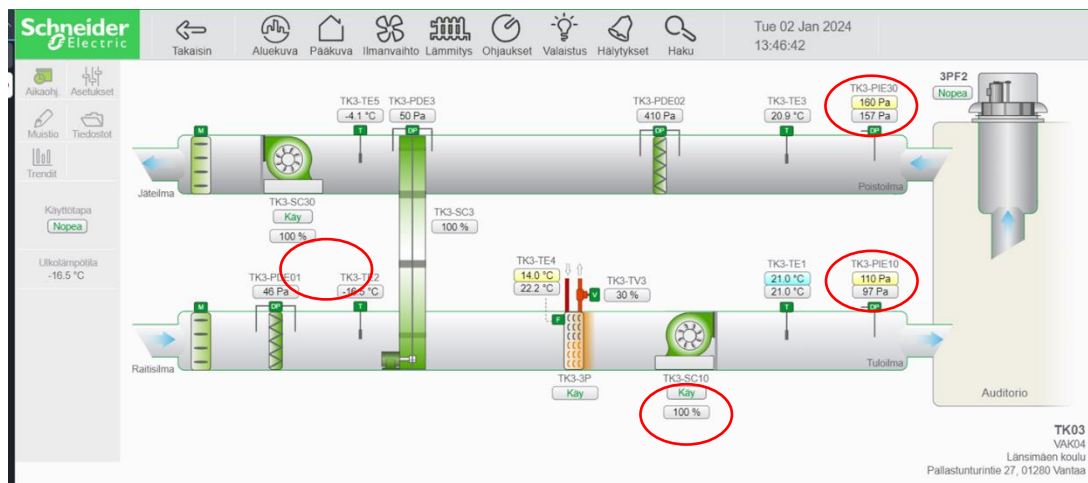
*Kuva 124. Ilmanvaihtokoneen TK3 grafiikkakuva. Tulo- ja poistoilmapuhaltimeet käyvät täydellä 100 % -teholla, mutta tulo- ja poistoilman kanavapainemittaukset eivät saavuta täysin asetusarvoja.*

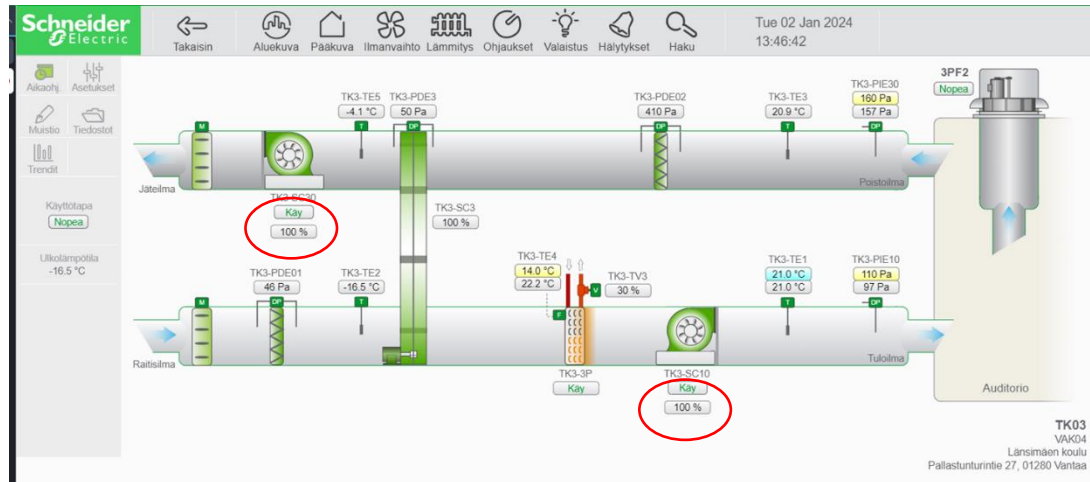
Kuva 125. Ilmanvaihtokoneen TK3 grafiikkakuva. Tulo- ja poistoilmapuhaltimet käyvät täydellä 100 % -teholla, mutta eivät tulo- ja poistoilman kanavapainemittaukset eivät saavuta täysin asetusarvoja.

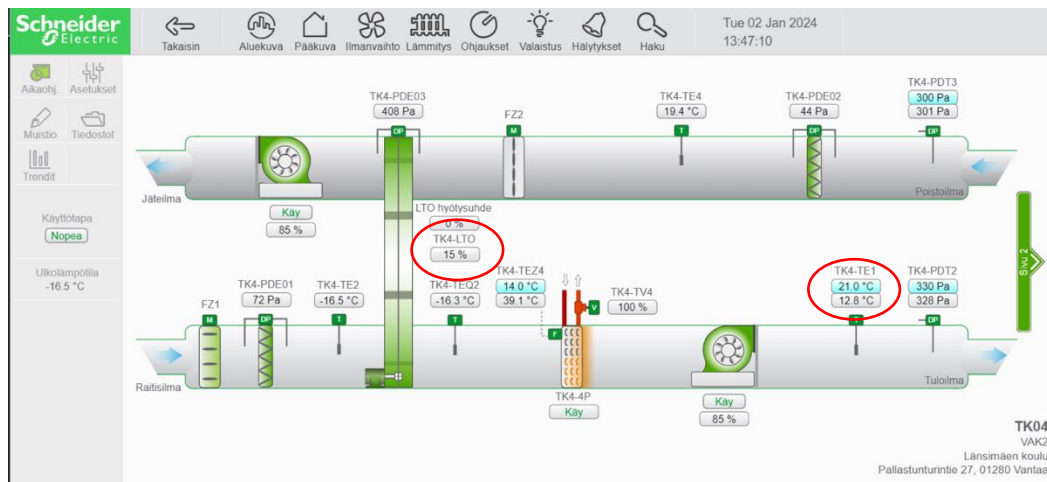
Kuva 126. Ilmanvaihtokoneen TK4 grafiikkakuva. LTO on ohjattuna 15 % tehoasetukselle ja sen hyötysuhde on 0 %, mistä johtuen LTO ei lämmitä tuloilmaa. Tuloilman lämmitys on pelkän lämmityspatterin varassa ja tuloilman lämpötila on 12,8 °C.

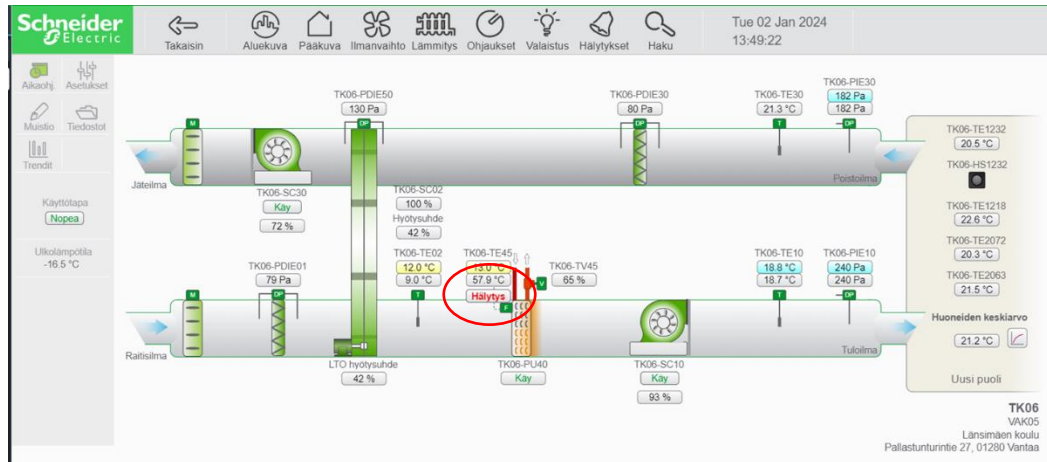
Kuva 127. Ilmanvaihtokoneen TK6 grafiikkakuva. Lämmityspatterin paluuviesimittaus on 57,9 °C ja sen yhteydessä on hälytys. Tuloilman lämpötilamittaus on kuitenkin lähes asetusarvossa.

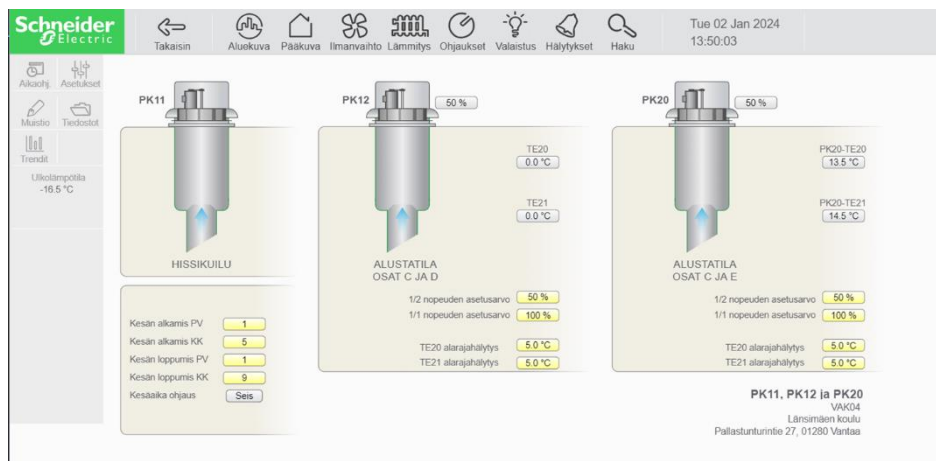
Kuva 128. Erillispoistopuhaltimien PK11, PK12 ja PK20 grafiikkakuva. Alustatilan poistoilmapuhaltimilla ei ole suunnitelmien mukaista alustatilan lämpötilamittaukseen perustuvaa pysäytysrajaa. Lisäksi alustatilan lämpötilamittaukset TE20 ja TE21 ovat alle ala-rajahälytyksen rajan, mutta grafiikalla ei ole merkkejä hälytyksistä.

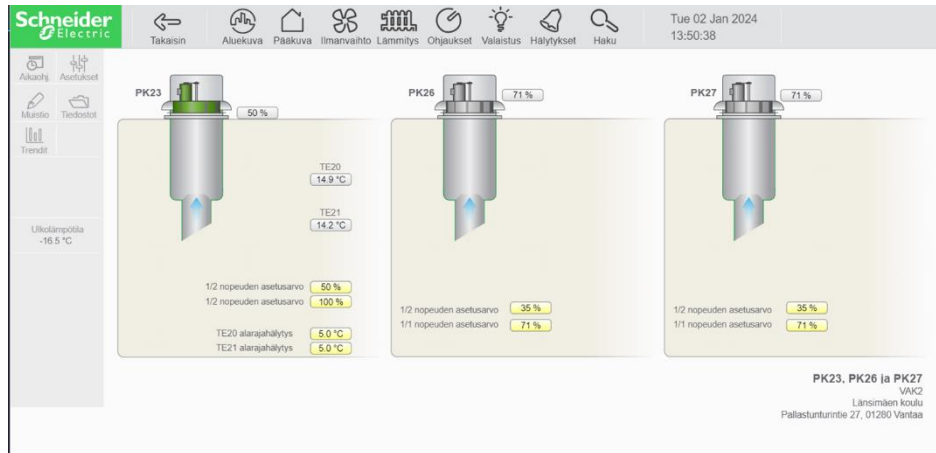
Kuva 129. Erillispoistopuhaltimien PK23, PK26 ja PK27 grafiikkakuva. Poistopuhaltimen PK23 grafiikkasymboli on vihreä ja yleisesti useiden muiden poistoilmapuhaltimen symboli on harmaa. Kaikille puhaltimille on esitetty säätöviesti, minkä mukaan puhaltimien tulisi käydä. Yleisesti vihreän symbolin voidaan olettaa kuvaavan koneen käynti-tilaa ja harmaan seis-tilaa.

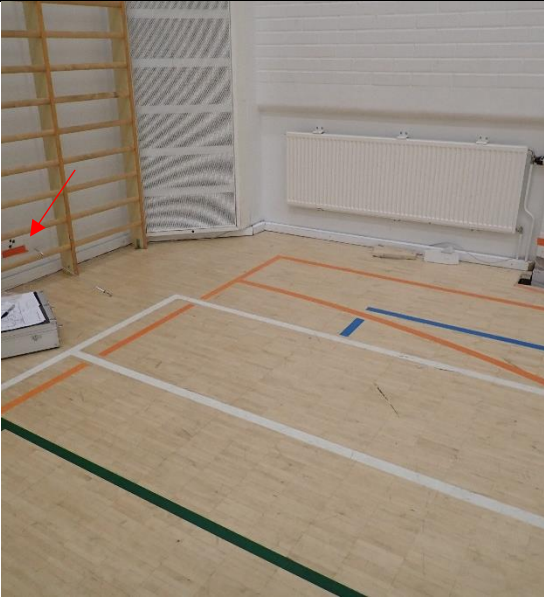
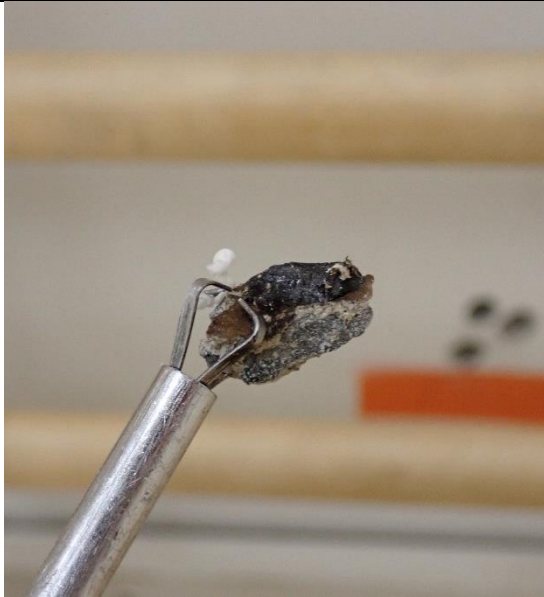
| Avas ja materiaalinäyte | Tila / huoneselite |
|---|---|
| <p>Ulkoseinärakennetta tarkasteltiin päätyseinän osalta 26 mm tarkastusreiän kautta.</p> <p>Avauksesta ei havaittu viitteitä vaurioista. Avauksen perusteella betonikuoren ulkopinnassa on bitumi.</p> <p>Rakenneavauksesta ei otettu materiaalinäytettä.</p> | |

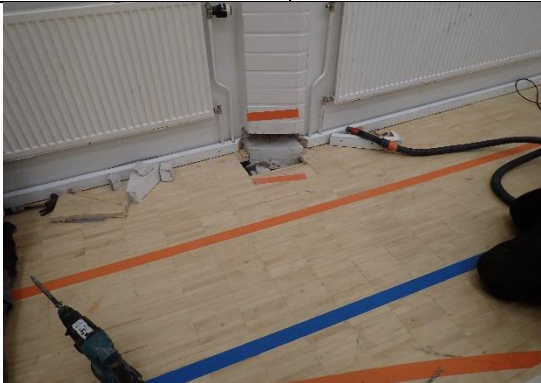
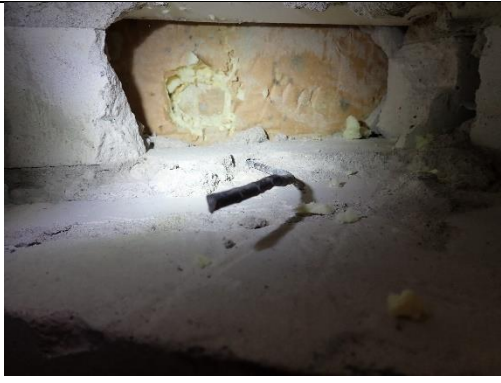
| Avaus ja materiaalinäyte | Tila / huoneselite |
|---|---|
| <p>Ulkoseinärakennetta tarkasteltiin pattereiden välistä yhden tiilen kokoisesta rakenneavauksesta. Avauskohdalla oli kaksinkertainen tiilimuuraus.</p> <p>Avauksesta ei havaittu viitteitä vaurioista.</p> <p>Rakenneavauksesta ei otettu materiaalinäytettä.</p> | |

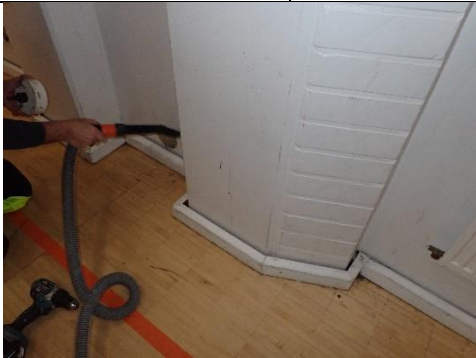
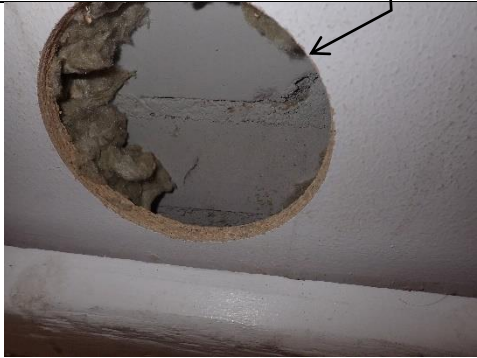
| Avaus ja materiaalinäyte | Tila / huoneselite |
|---|---|
| Ulkoseinärakenteen sisäosia tarkasteltiin avaamalla sisäverhouslevyä pilareiden välistä.<br>Avauksesta ei havaittu viitteitä vaurioista.<br>Rakenneavauksesta otettiin materiaalinäyte MAT8. Näytteessä ei todettu mikrobikasvua. | |

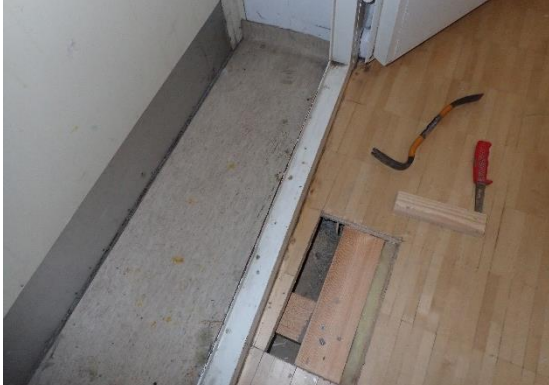
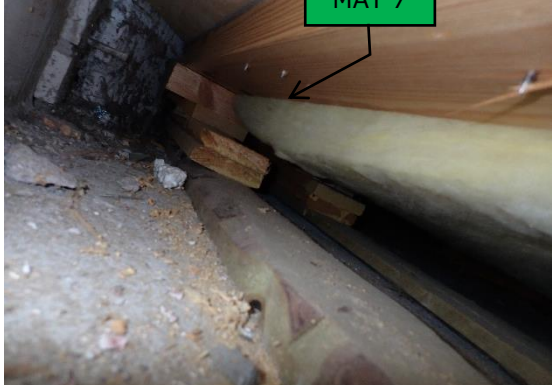
| Avaus ja materiaalinäyte | Tila / huoneselite |
|---|---|
| <p>Alapohjarakennetta tarkasteltiin ulkoseinän viereltä avaamalla lattiarakenteita.</p> <p>Avauksesta ei havaittu viitteitä vaurioista. Avauksen perusteella liikuntasalin puurakenteinen alapohjarakenne tuulettuu hyvin. Betonilaattaa vasten olevat puurakenteet on tehty kyllästetystä puutavarasta.</p> <p>Tutkimushetken kovien pakkasien aikaan ovien edusta oli aistinvaraisesti melko kylmä. Merkkejä kosteuden tiivistymisestä ei kuitenkaan havaittu.</p> <p>Avauksesta otettiin mineraalivillasta materiaalinäyte MAT 7 mikrobianalyysiä varten. <b>Näytteessä ei todettu mikrobikasvua.</b></p> | |

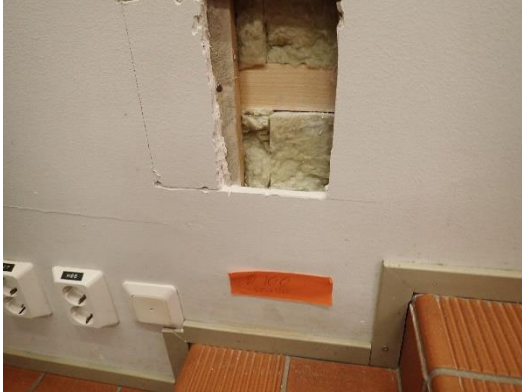
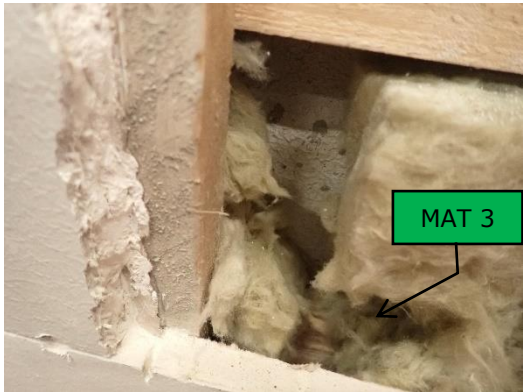
| Avaus ja materiaalinäyte | Tila / huoneselite |
|---|---|
| <p>Ulkoseinärakenteen sisäosia tarkasteltiin avaamalla sisäverhouslevyä auditorion seinästä.</p> <p>Avauksesta ei havaittu viitteitä vaurioista.</p> <p>Avauksesta otettiin mineraalivillaeristeen alapinnasta materiaalinäyte MAT 3 mikrobianalyysä varten. Näytteessä ei todettu mikrobikasvua.</p> | |

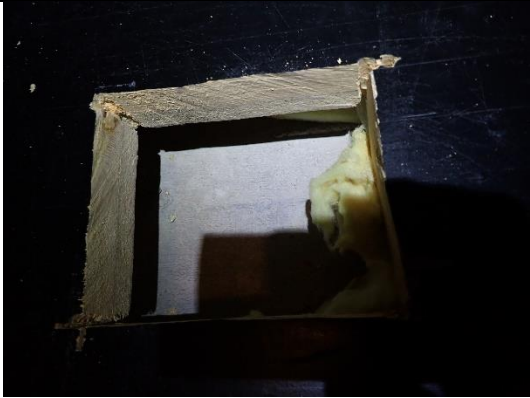
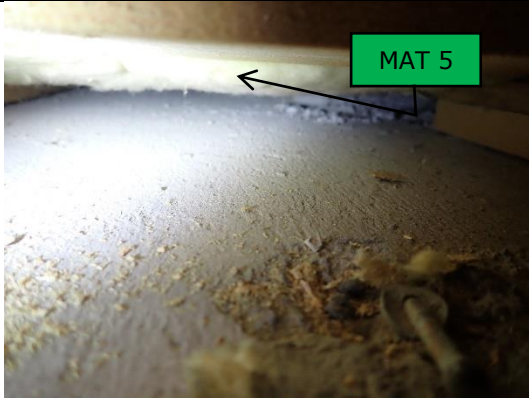
| Avaus ja materiaalinäyte | Tila / huoneselite |
|---|---|
| <p>Audiotorion näyttämön alapohjarakennetta tarkasteltiin sisäpuolelta rakenneavauksin. Rakenneavaus tehtiin ulkoseinänurkkaukseen.</p> <p>Rakenneavauksesta ei havaittu viitteitä vaurioitumisesta tai muuta poikkeavaa hajua. Mineraalivilla on irti betonilaatasta.</p> <p>Avauksesta otettiin mineraalivillaeristeen alapinnasta materiaalinäyte MAT 5 mikrobianalyysia varten. <b>Näytteessä ei todettu mikrobikasvua.</b></p> | |

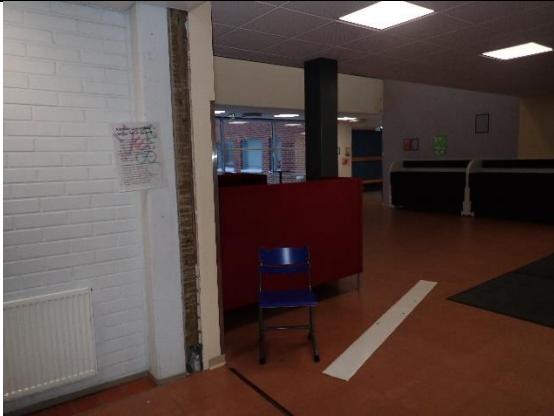
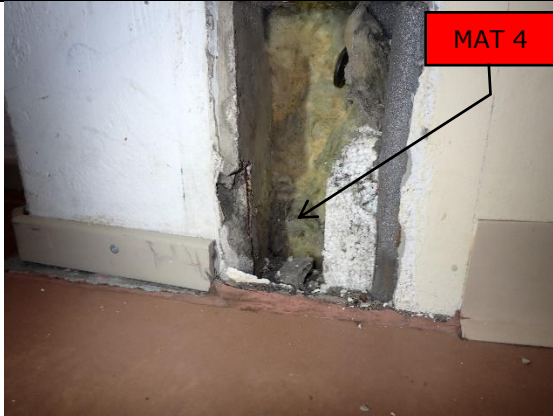
| Avaus ja materiaalinäyte | Tila / huoneselite |
|---|---|
| <div> </div> <p>Vanhan ja uuden osan rajakohdalla on entinen ulkoseinä, joka on nyt väliseinä. Käytävällä 1001 seinän pääty on peitetty metallilevyllä. Levy irroitettiin ja rakenne tarkastettiin aistinvaraisesti. Metallilevy ei ole tiivis, eristetilasta on ilmayhteys sisäilmaan.</p> <p>Avauksesta otettiin mineraalivillaeristeestä materiaalinäyte <b>MAT 4</b>, jossa todettiin mikrobikasvustoa.</p> | |

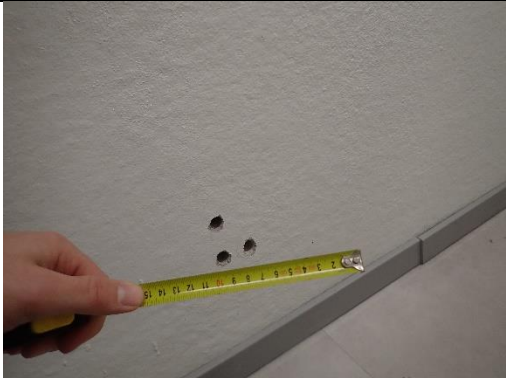
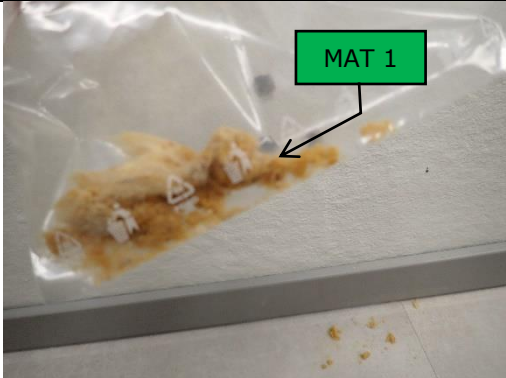
| Avaus ja materiaalinäyte | Tila / huoneselite |
|---|---|
| <p>Ulkoseinärakennetta tarkasteltiin rakenteeseen tehdyn tarkastusreiän kautta.</p> <p>Rakenneavauksesta havaittiin lievä ummehtunut haju.</p> <p>Avauksesta otettiin lämmöneristyskerroksesta materiaalinäyte MAT 1 mikrobianalyysiä varten. Näytteessä ei todettu mikrobikasvua.</p> | |

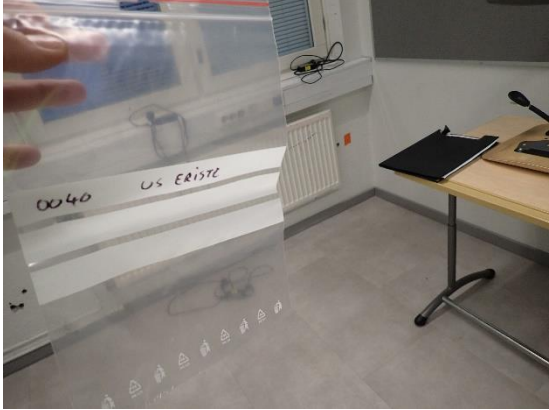
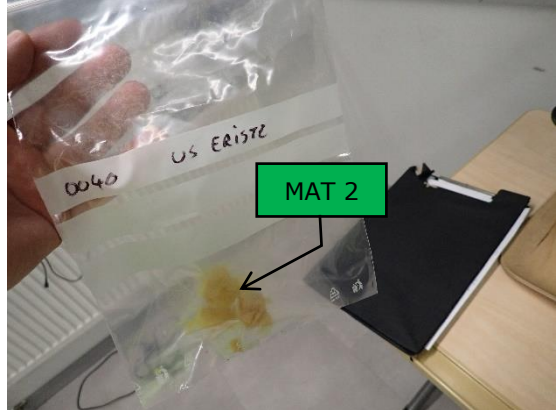
| Avaus ja materiaalinäyte | Tila / huoneselite |
|---|---|
| <p>Ulkoseinärakennetta tarkasteltiin sisäpuolelta rakenneavauksin</p> <p>Rakenneavauksesta ei havaittu viitteitä vaurioitumisesta. Aistinvaraisesti tarkasteltuna avauksesta havaittiin ilmavirtauksia sisäilmaan päin.</p> <p>Avauksesta otettiin alaohjauspuun alapinnasta materiaalinäyte MAT 2 mikrobianalyysiä varten. <b>Näytteessä ei todettu mikrobikasvua.</b></p> | |

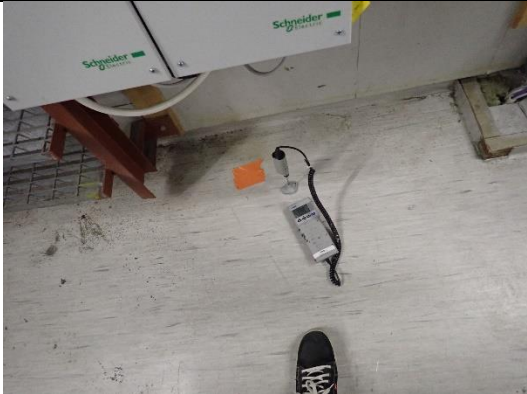
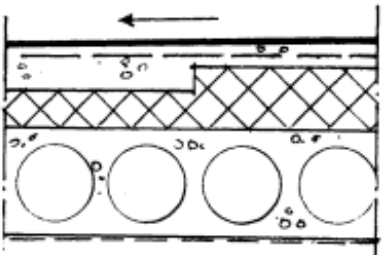
Ilmanvaihtokonehuoneessa 2044 havaittu kosteuspoikkeama johtuu tilan muovimattopinnoitteen revenneen sauman kautta rakenteeseen päässeestä kosteudesta. Pintabetonilaatan alla olevan eristetilän kosteus ei ollut korkealla tasolla, joten kosteus on todennäköisesti imeytynyt betonilaattaan ja kuivunut hitaasti sisäilmaan ilman, että sisäilman laatuun vaikuttavia vaurioita olisi syntynyt. Ilmanvaihdon konehuoneen lattiapäällysteen vesitiiveyspuutteet on suositeltavaa korjata kiireellisesti laajempien kosteusvaurioiden välttämiseksi. Ilmanvaihtokonehuoneiden muovimatot on suositeltavaa uusia kokonaisuudessaan viimeistään ilmanvaihtokoneiden uusimisen yhteydessä.

| Avaus ja materiaalinäyte | Tila / huoneselite |
|---|---|
| <p>Välipohjarakennetta tarkasteltiin rakenteeseen tehdyn tarkastusreiän kautta.</p> <p>Eristetilassa ei todettu kohonneita kosteuspitoisuuksia.</p> <p>Avauksesta ei otettu materiaalinäytteitä.</p> | |

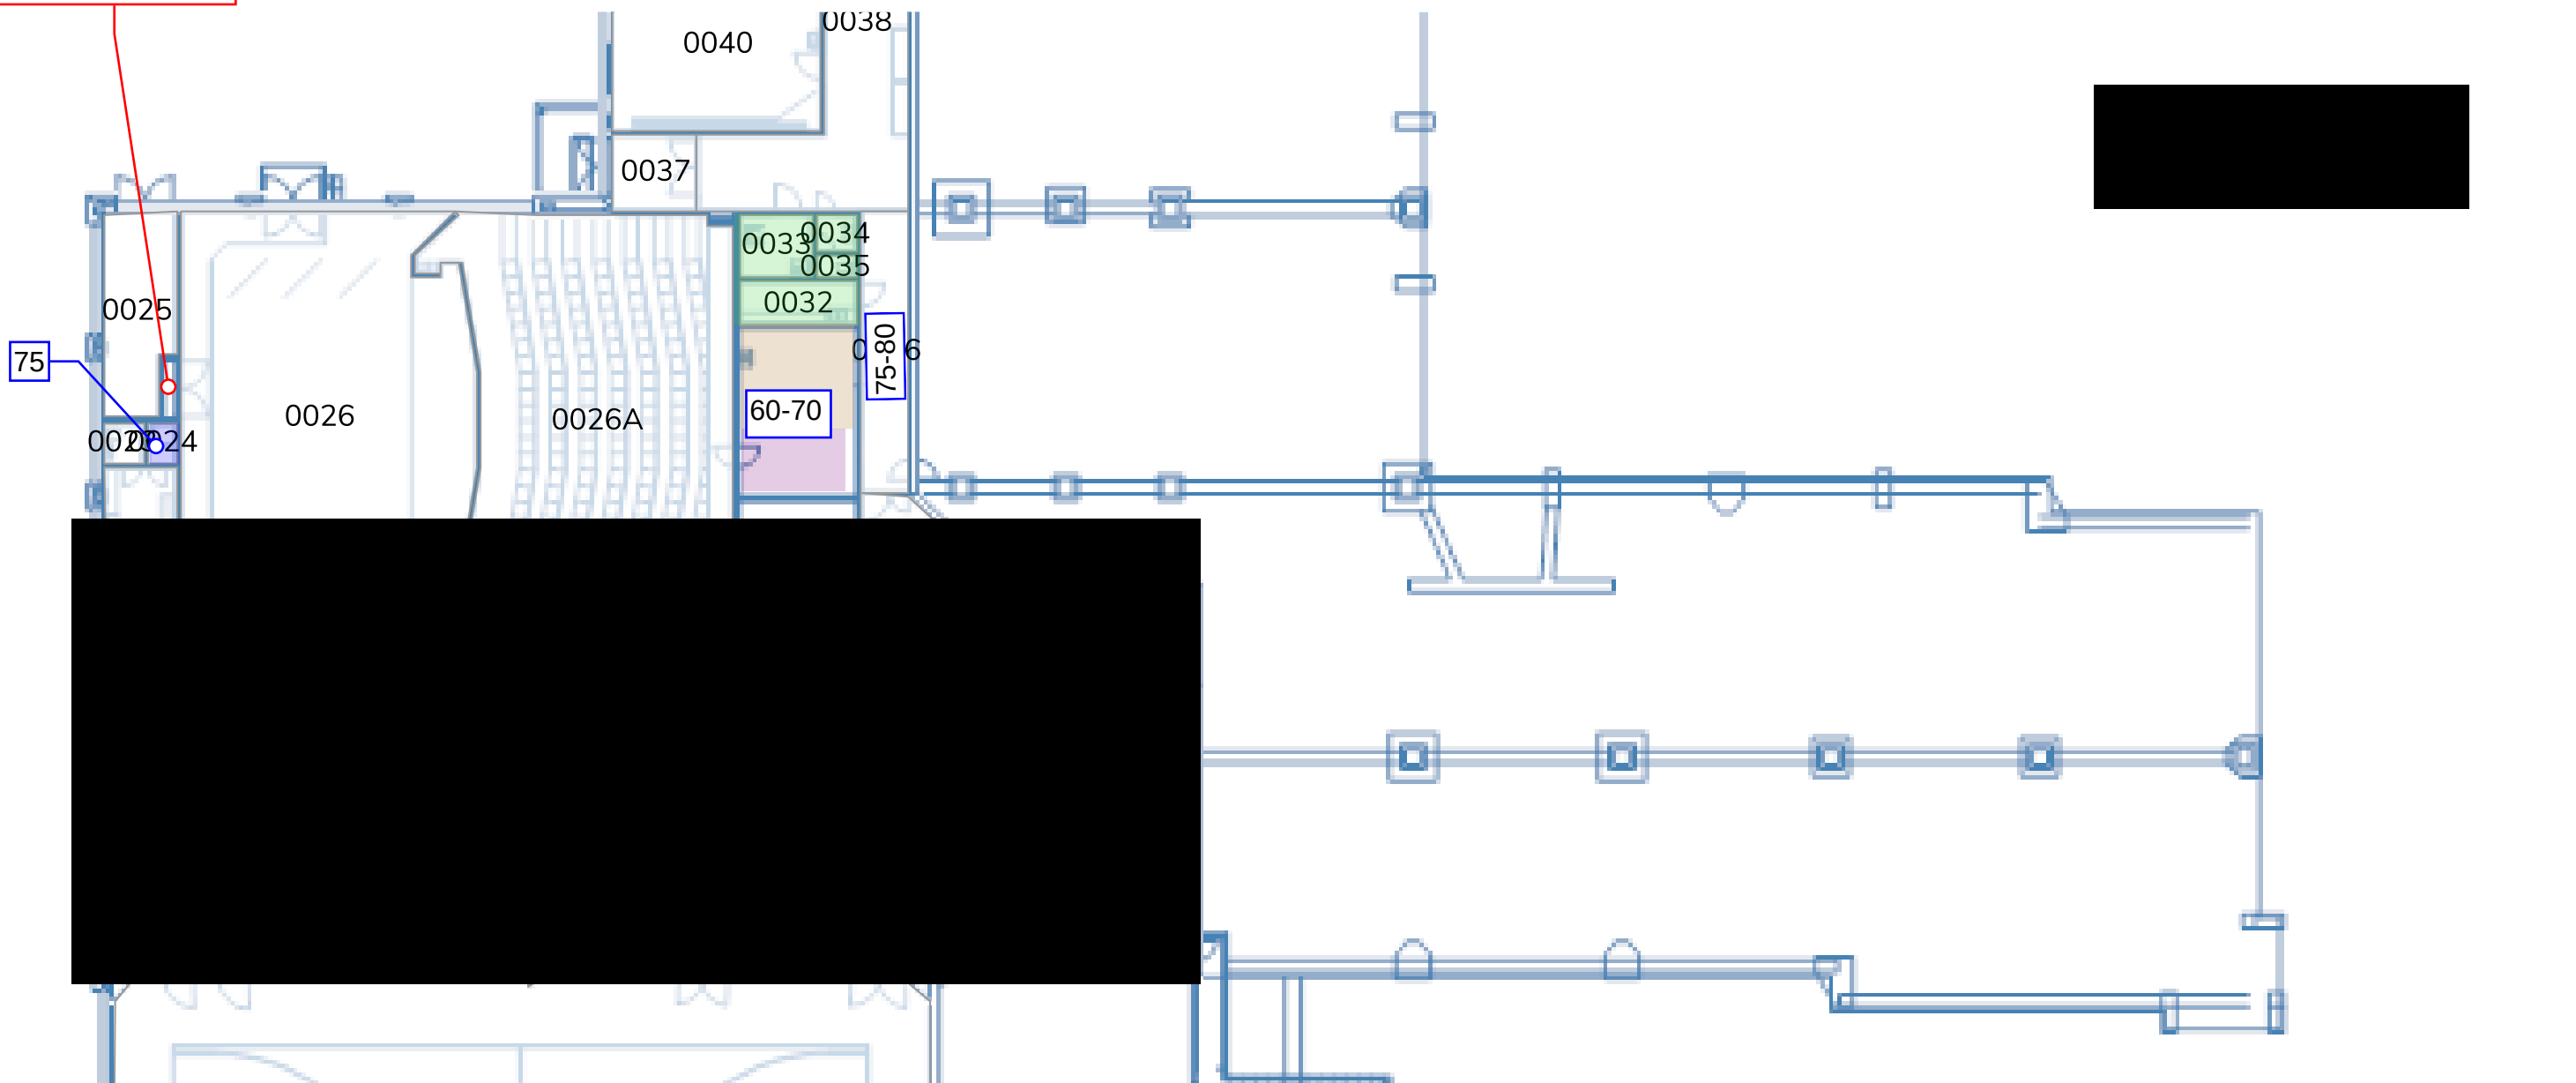
Epätiivitä läpivientejä  
ryömintätilaan

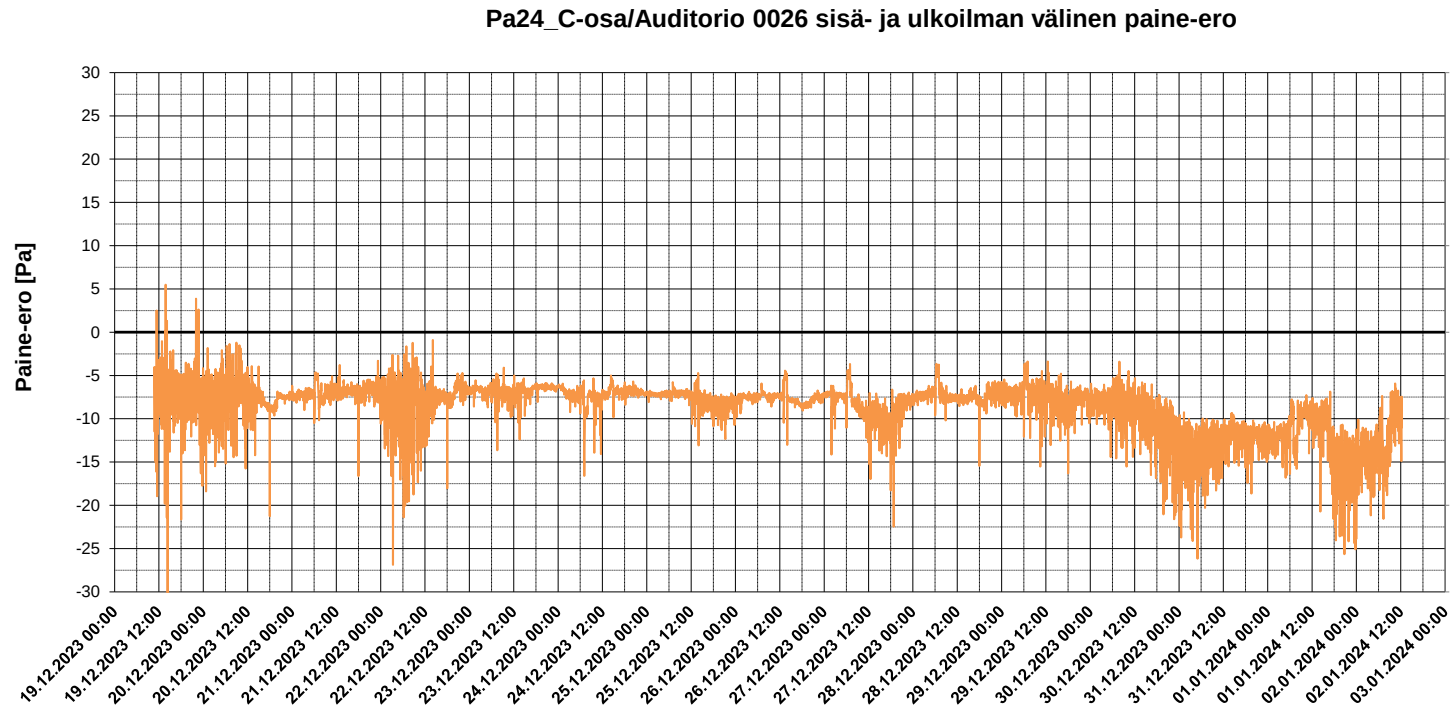
Kuvaaja 1. Paine-ero sisä- ja ulkoilman välillä tilassa 0026 (Auditorio, 0.krs.). Mittaustuloksen ollessa negatiivinen on sisäilma alipaineinen ulkoilmaan nähden.

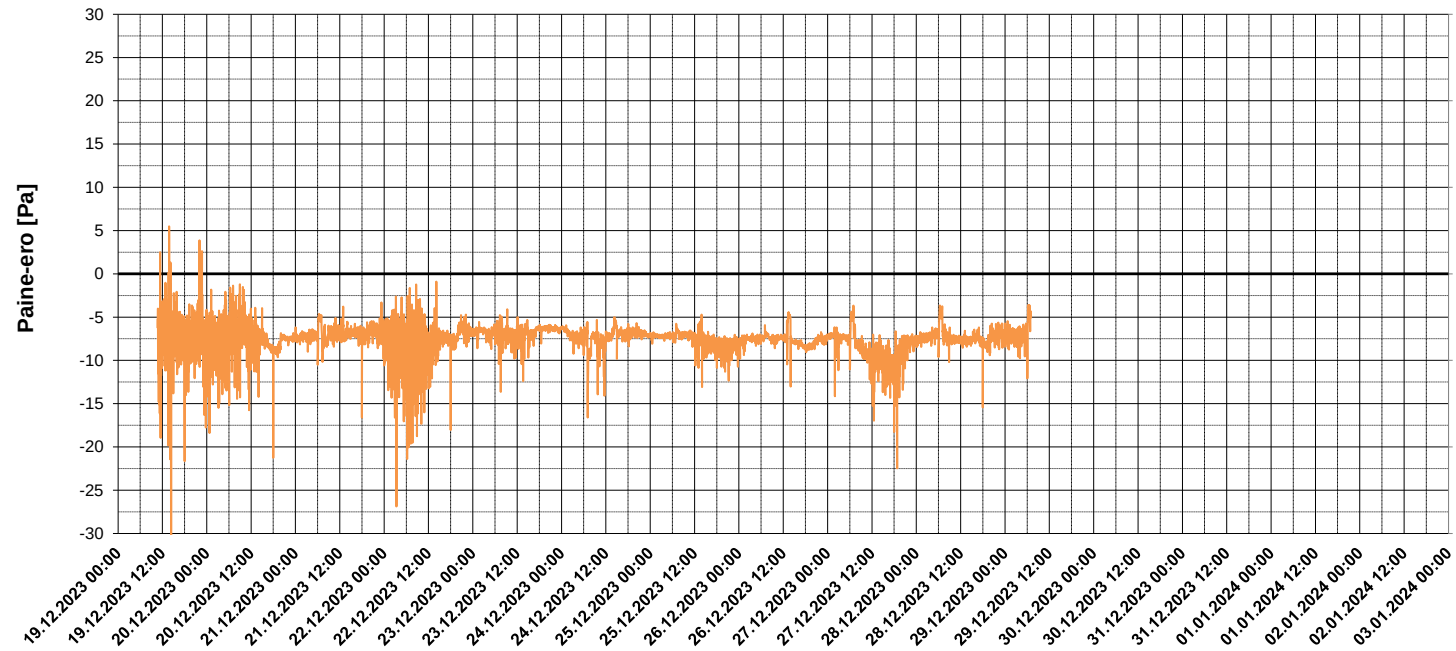
**Pa22\_A-osa/Opetustila 0040 sisä- ja ulkoilman välinen paine-ero**

*Kuvaaja 2. Paine-ero sisä- ja ulkoilman välillä tilasta 0040 (Opetustila, 0.krs.). Mittaustuloksen ollessa negatiivinen on sisäilma alipaineinen ulkoilmaan nähden. Mittaus on katkennut kesken mittausjakson 29.12.2023.*

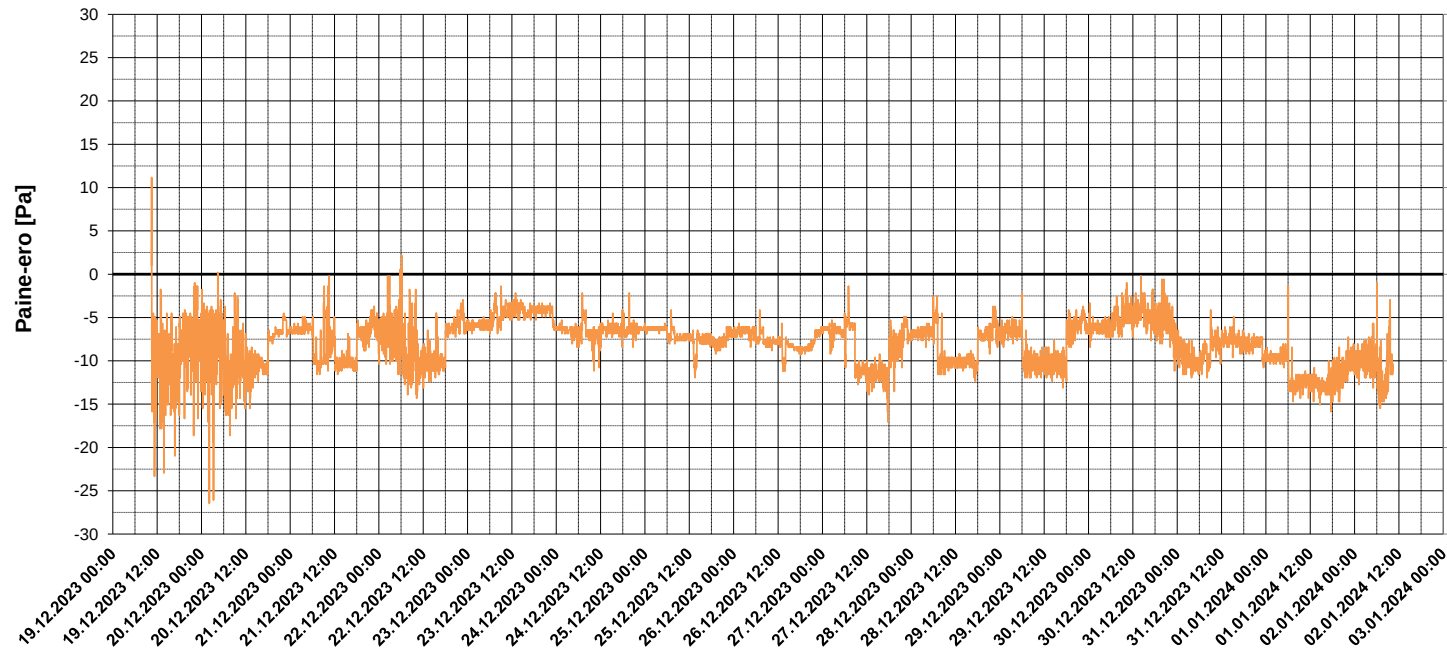
**PA9\_A-osa/Opetustila 0044 sisä- ja ulkoilman välinen paine-ero**

Kuvaaja 3. Paine-ero sisä- ja ulkoilman välillä tilasta 0044 (Opetustila 0. krs). Mittaustuloksen ollessa negatiivinen on sisäilma alipaineinen ulkoilmaan nähden.

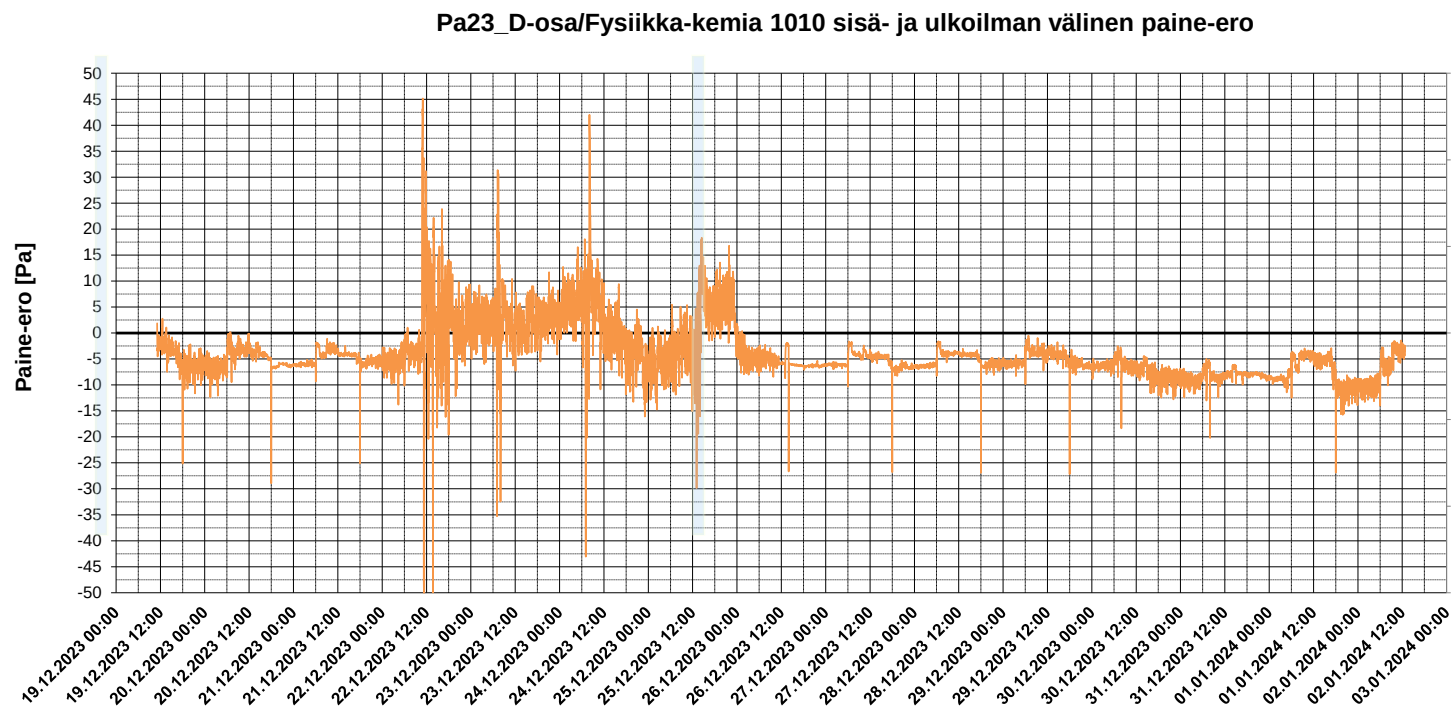
Kuvaaja 4. Paine-ero sisä- ja ulkoilman välillä tilassa 1010 (FyKe-opetustila, 1.krs.). Mittaustuloksen ollessa negatiivinen on sisäilma alipaineinen ulkoilmaan nähden.

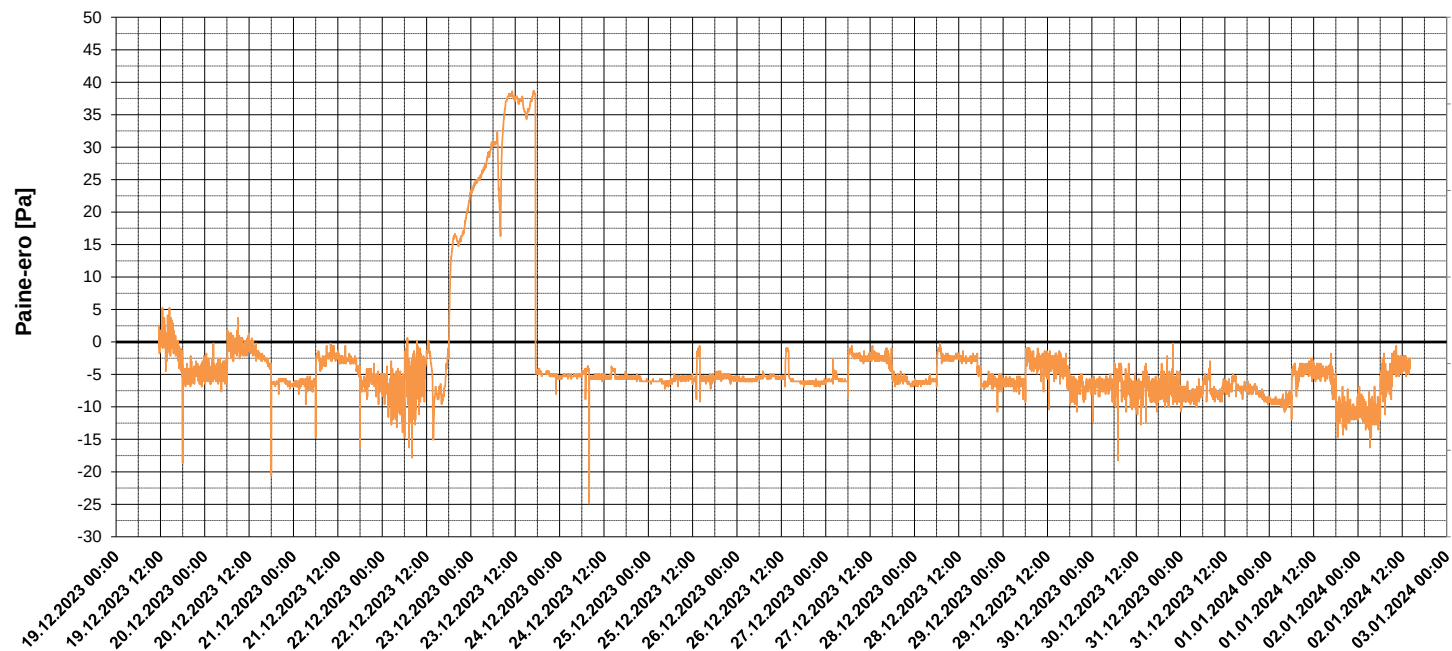
**Pa6\_B-osa/Ruokasali 1042 sisä- ja ulkoilman välinen paine-ero**

Kuvaaja 5. Paine-ero sisä- ja ulkoilman välillä tilassa 1042 (Ruokasali, 1.krs.). Mittaustuloksen ollessa negatiivinen on sisäilma alipaineinen ulkoilmaan nähden.

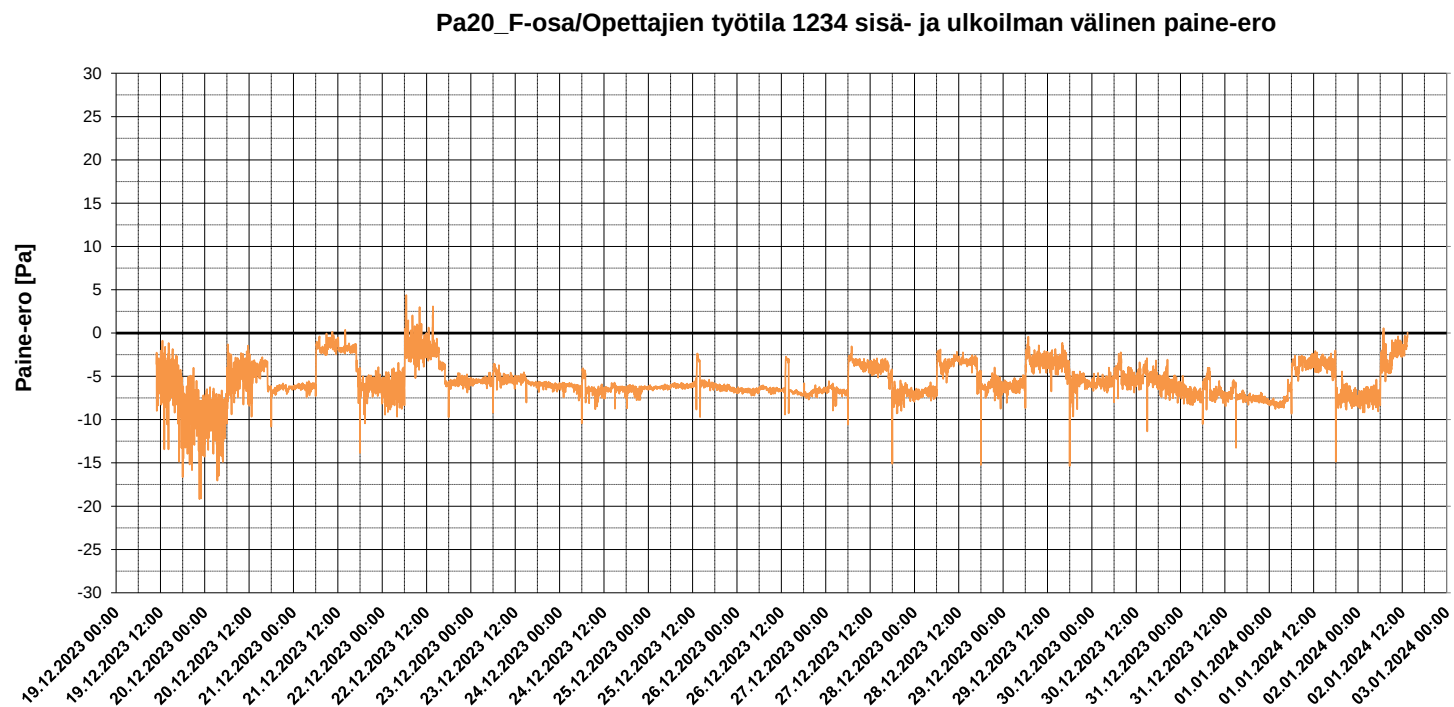
Kuvaaja 6. Paine-ero sisä- ja ulkoilman välillä tilassa 123 (Opettajien työtila, 1. krs.). Mittaustuloksen ollessa negatiivinen on sisäilma alipaineinen ulkoilmaan nähden.
