# Tutkimusselostus

Länsimäen koulu

Kosteus-, sisäilma- ja ilmanvaihtotekninen kuntotutkimus

21.3.2024

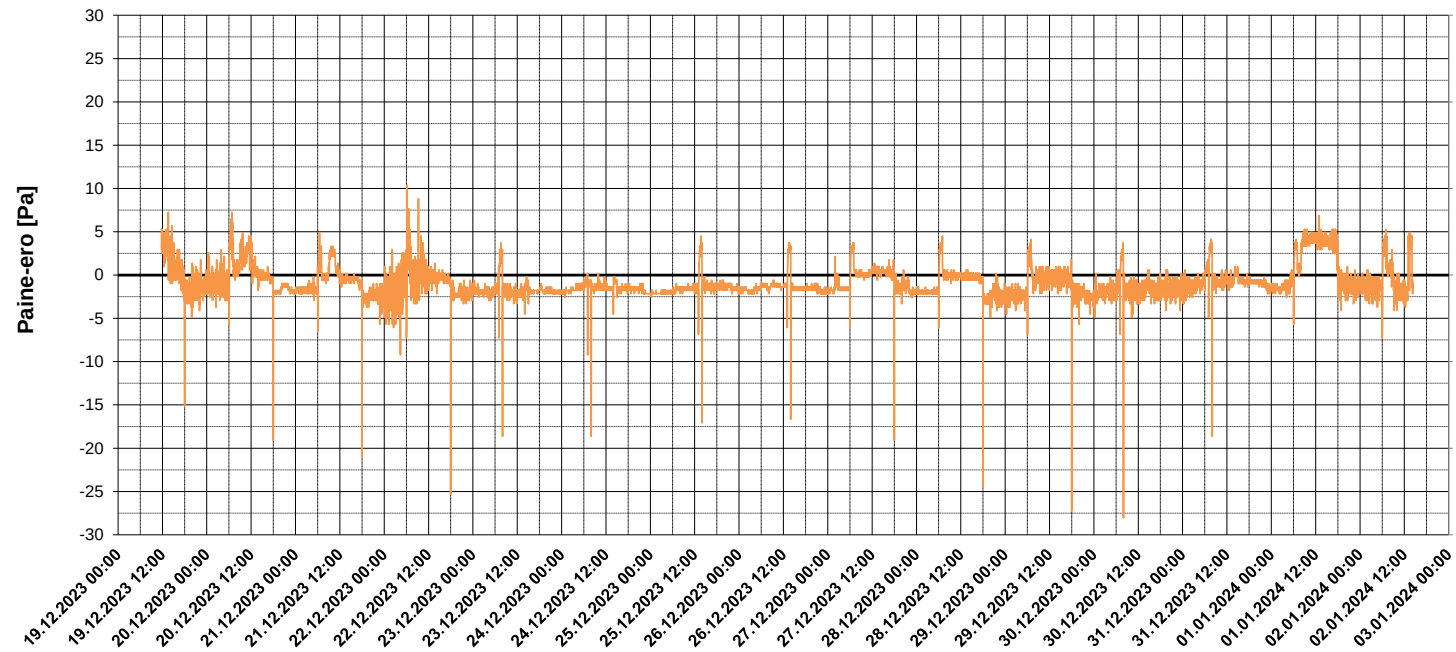
**Pa8\_D-osa/Tekstiilityö 2010 sisä- ja ulkoilman välinen paine-ero**

Kuvaaja 7. Paine-ero sisä- ja ulkoilman välillä tilassa 2010 (Tekstiilityöt, 2. krs.). Mittaustuloksen ollessa negatiivinen on sisäilma alipaineinen ulkoilmaan nähden.

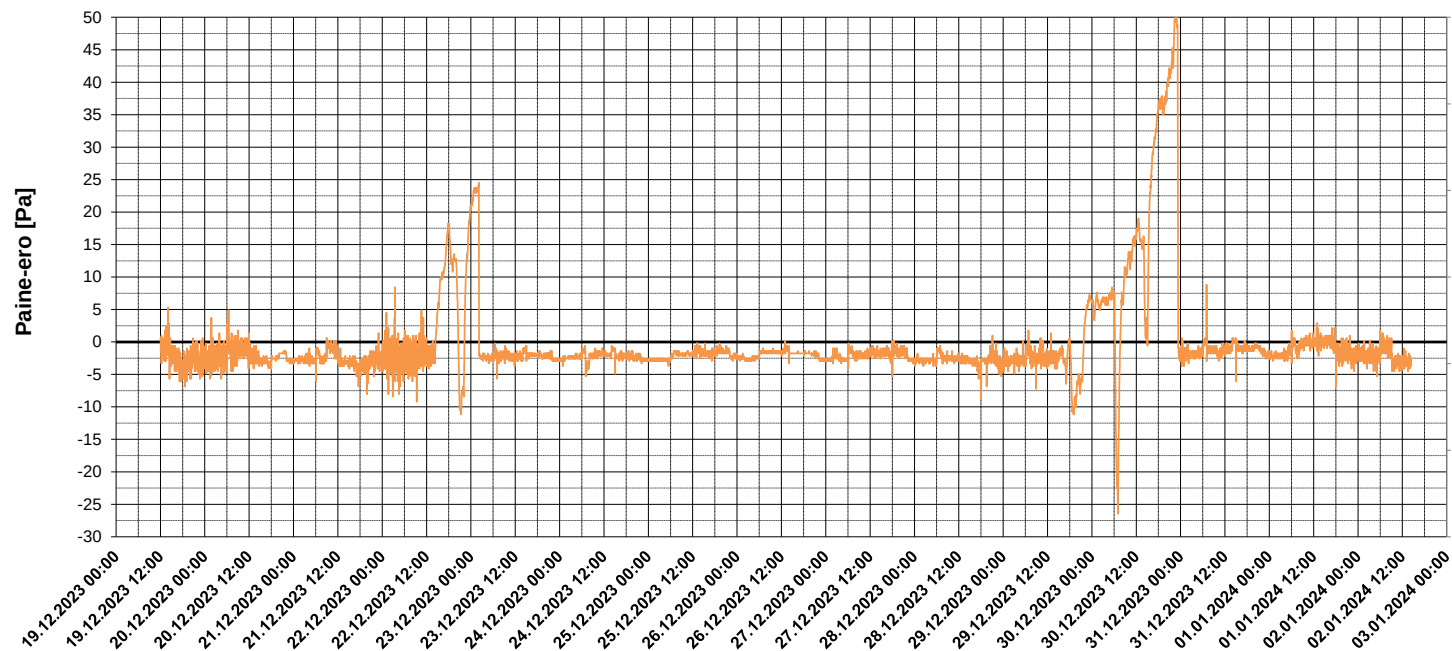
**PA7\_B-osa/Opetustila 2028 sisä- ja ulkoilman välinen paine-ero**

Kuvaaja 8. Paine-ero sisä- ja ulkoilman välillä tilassa 2028 (Opetustila, 2. krs.). Mittaustuloksen ollessa negatiivinen on sisäilma alipaineinen ulkoilmaan nähden.

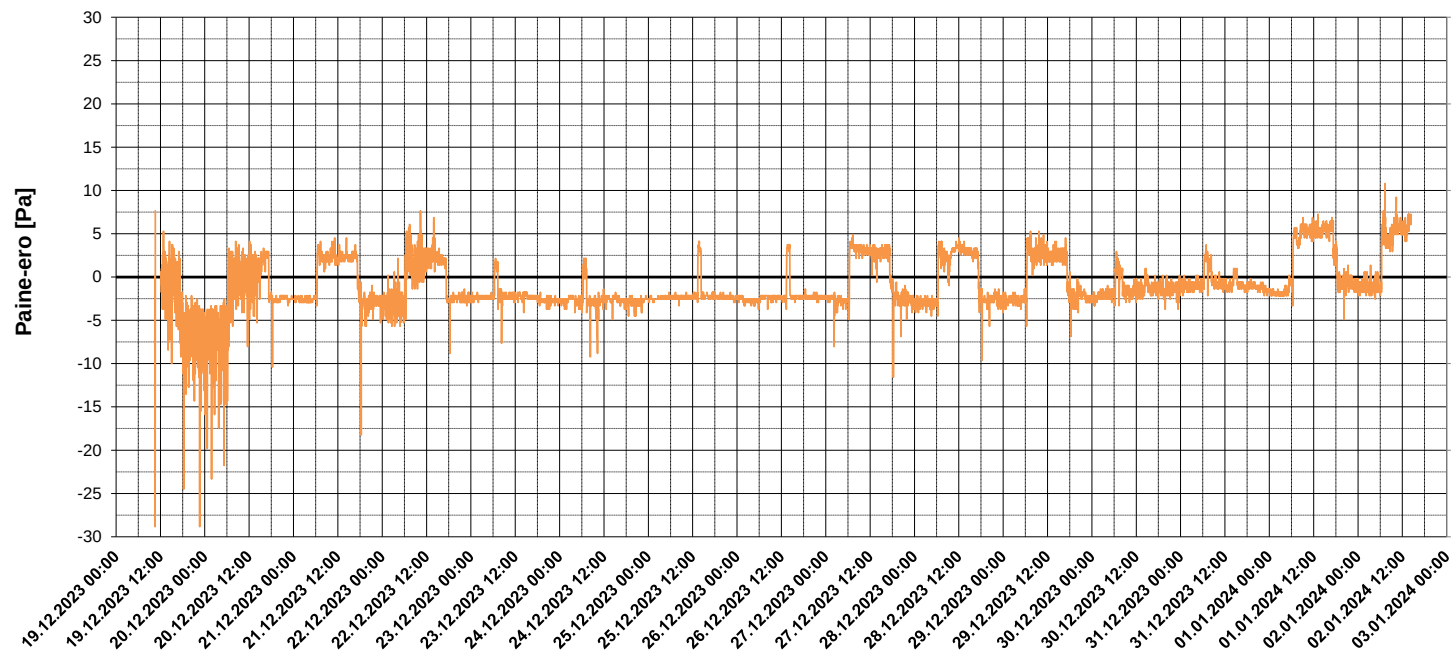
**Pa26\_F-osa/Opetustila 2074 sisä- ja ulkoilman välinen paine-ero**

Kuvaaja 9. Paine-ero sisä- ja ulkoilman välillä tilassa 2074 (Opetustila, 2. krs). Mittaustuloksen ollessa negatiivinen on sisäilma alipaineinen ulkoilmaan nähden.

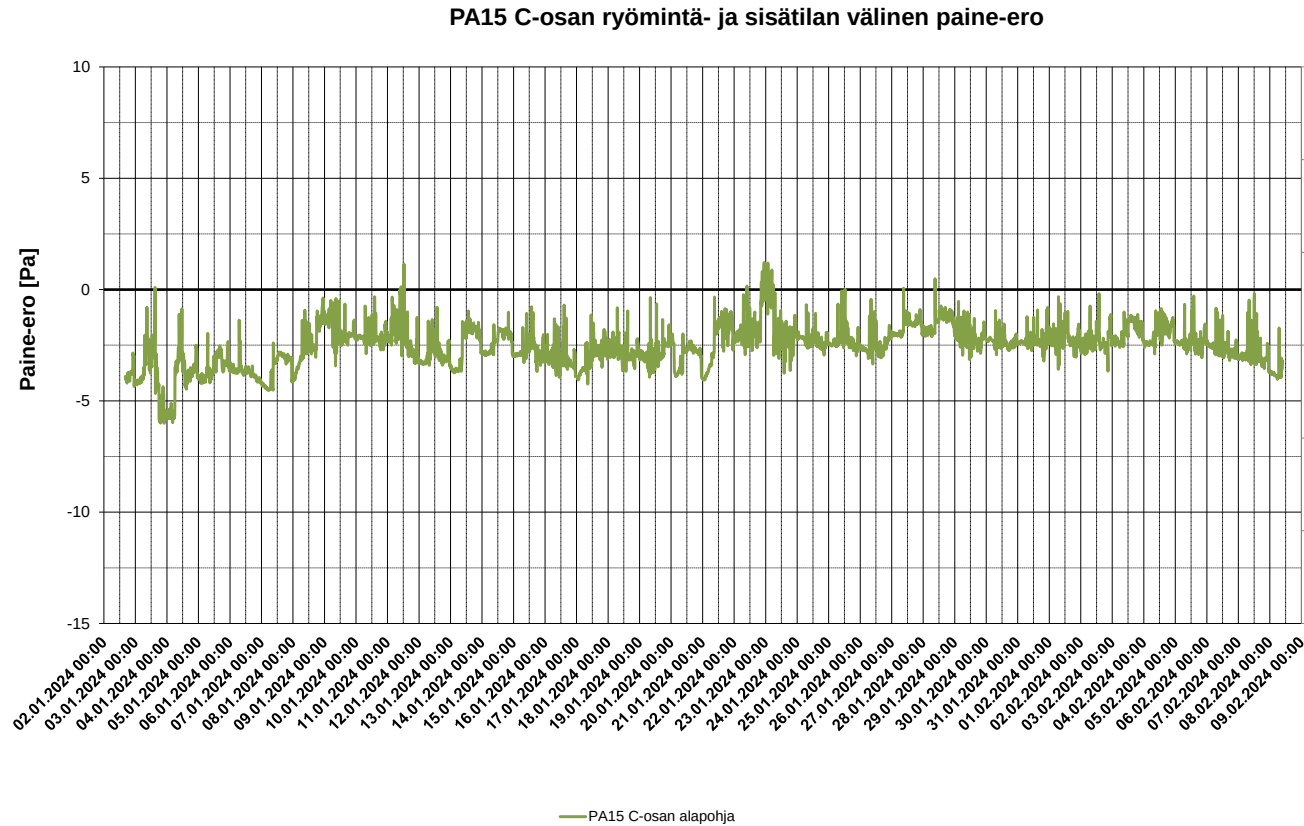
*Kuvaaja 10. Paine-ero ryömintä- ja sisätilan välillä (C-osa). Mittaustuloksen ollessa negatiivinen on ryömintätila alipaineinen sisäilmaan nähden.*

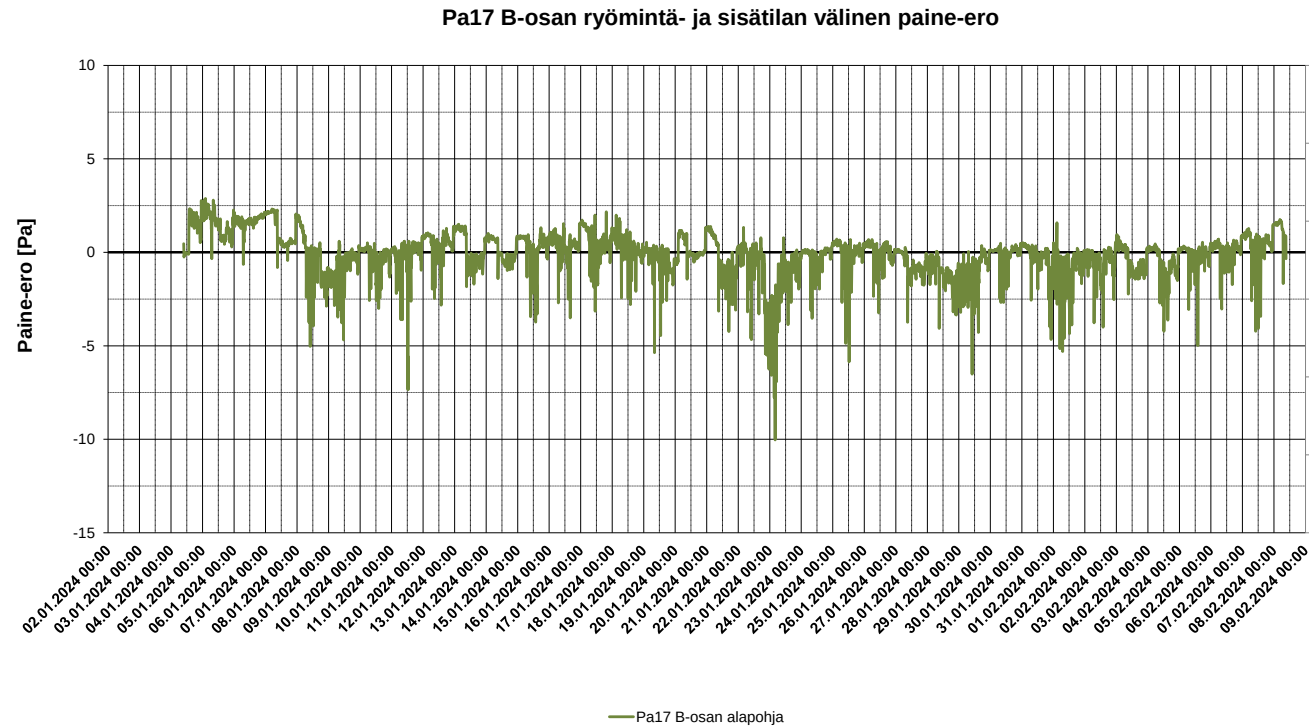
*Kuvaaja 11. Paine-ero ryömintä- ja sisätilan välillä (B-osa). Mittaustuloksen ollessa negatiivinen on ryömintätila alipaineinen sisäilmaan nähden.*

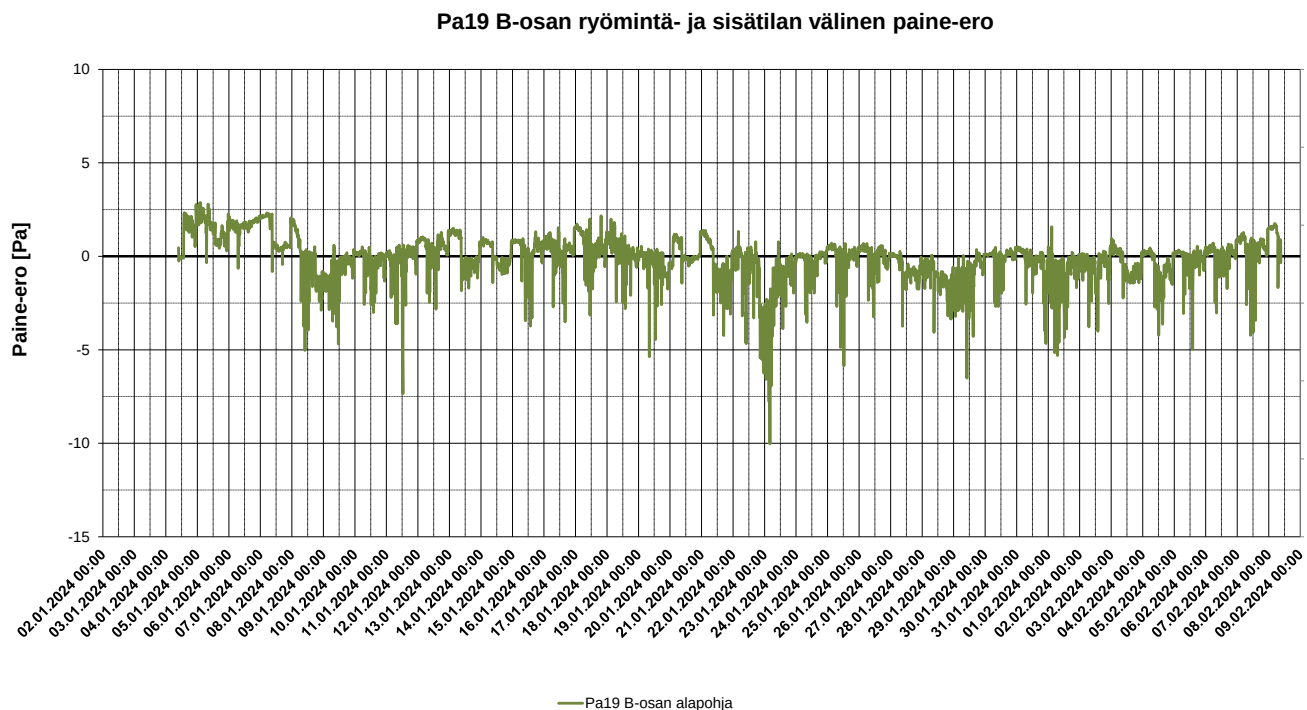
*Kuvaaja 12. Paine-ero ryömintä- ja sisätilan välillä (B-osa). Mittaustuloksen ollessa negatiivinen on ryömintätila alipaineinen sisäilmaan nähden.*

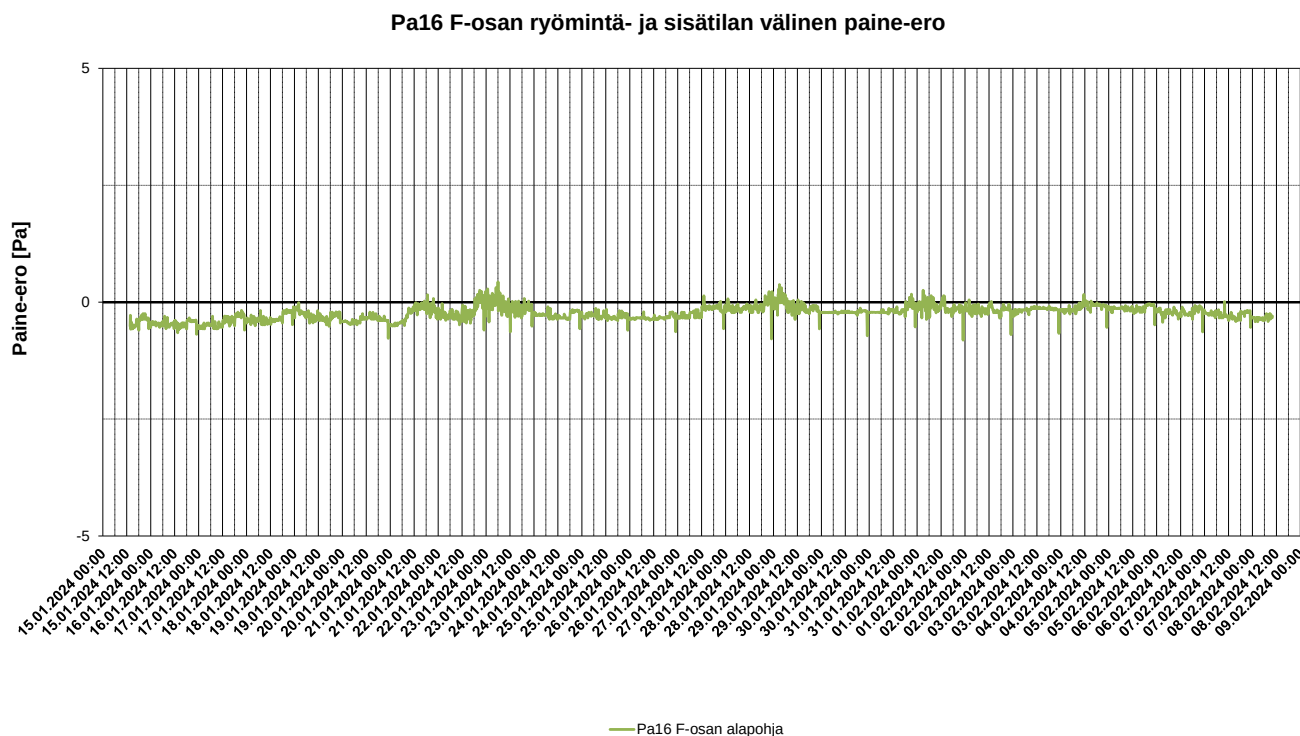
*Kuvaaja 13. Paine-ero ryömintä- ja sisätilan välillä (F-osa). Mittaustuloksen ollessa negatiivinen on ryömintätila alipaineinen sisäilmaan nähden.*

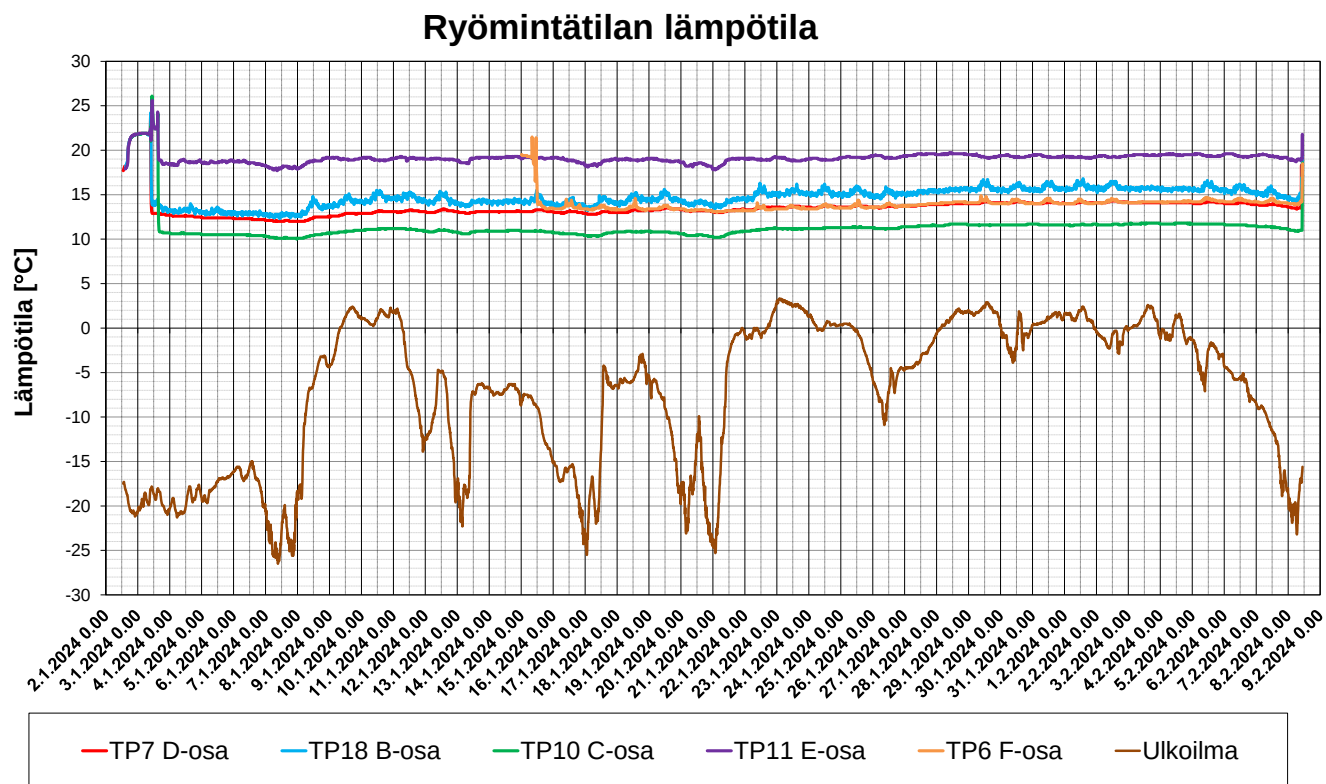
Kuvaaja 14. Lämpötila ryömintätiloissa aikavälillä 2.1.-8.2.2024. TP6 mittaustulos on aikaväliltä 15.1.-8.2.2024.

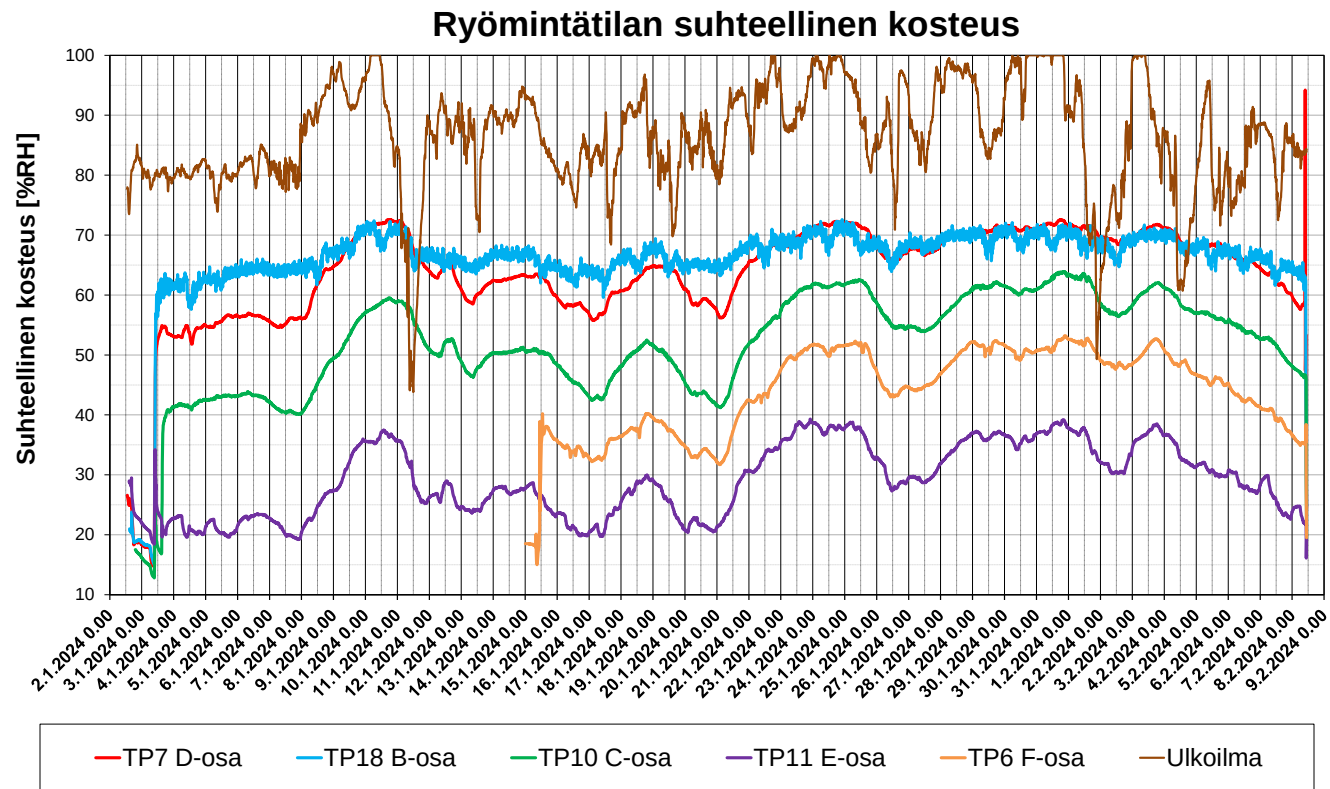
Kuvaaja 15. Suhteellinen kosteus ryömintätiloissa aikavälillä 2.1.-8.2.2024. TP6 mittaustulos on aikaväliltä 15.1.-8.2.2024.

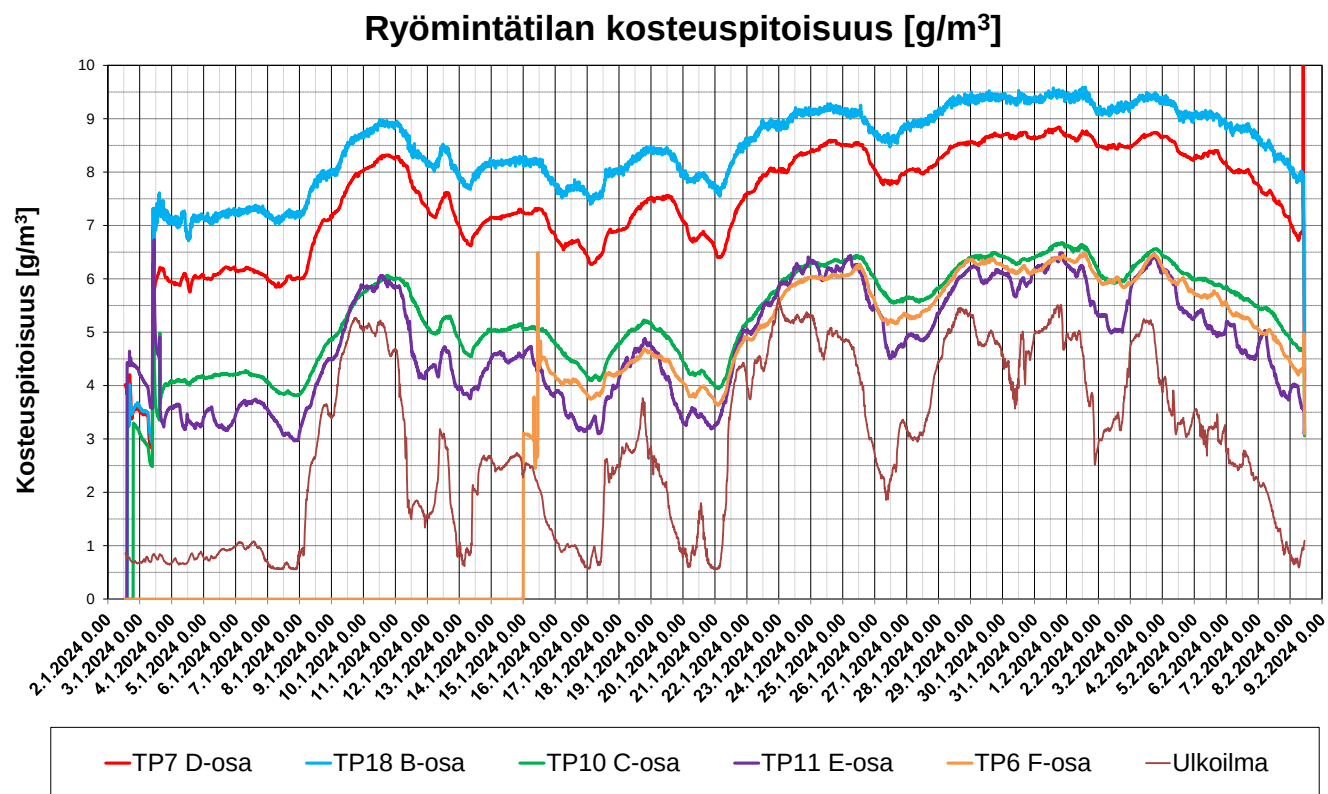
Kuvaaja 16. Kosteuspitoisuus ryömintätiloissa aikavälillä 2.1.-8.2.2024. TP6 mittaustulos on aikaväliltä 15.1.-8.2.2024.
