# Tutkimusselostus

Hämeenkylässä päiväkotia

Kosteus- ja sisäilmatekninen kuntotutkimus

5.12.2024

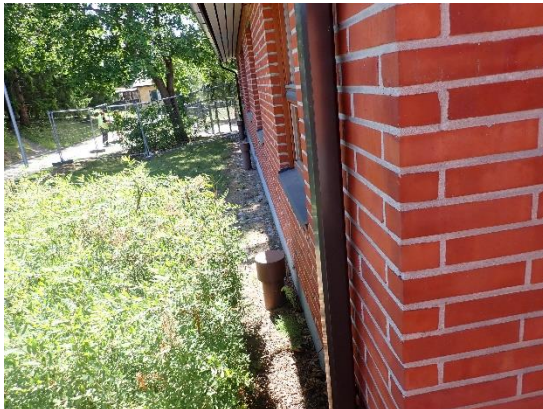
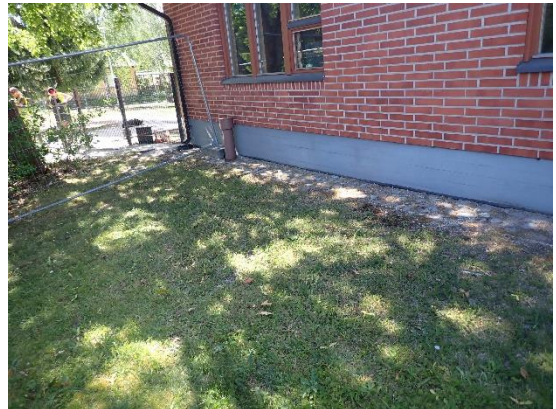
*Kuva 5 a ja b. Rakennuksen etelänurkassa nurmialue on erotettu sorakaistalla rakennuksesta. Kasvillisuus on paikoin melko lähellä rakennusta.*

Piha-alueessa ei todettu merkittäviä korjaustarpeita. Rakennuksen eteläpäädyssä piha-alueen kallistuksia on suositeltavaa parantaa ja kasvillisuutta poistaa rakennuksen vierustalta, jotta sade- ja sulamisvesistä ei kohdistu kosteusrasitusta rakenteille.

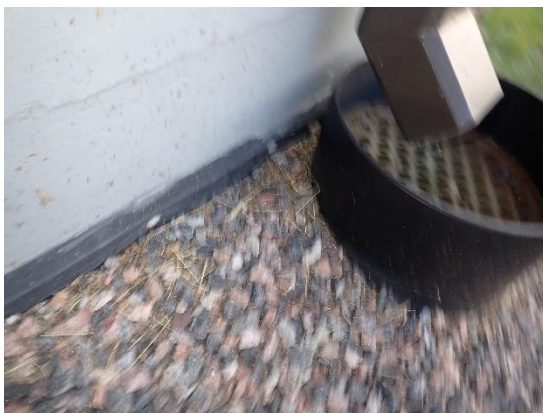
*Kuva 6 a ja b. Perusmuurilevystä on irronnut ylälistä.*

Maanpintojen tulee lähtökohtaisesti olla rakennuksesta poispäin kaltevia. Nykyohjeistuksena on, että maanpintojen kallistusten tulisi olla rakennuksen vierellä kolmen metrin matkalla vähintään 1:20 (noin 15 cm). Silmämääräisesti arvioiden kohteessa tämä ei kaikilta osin toteudu, jolloin pintavedet ohjautuvat kohti perusrakenteita aiheuttaen niille kosteusrasitusta. Maanpintojen kallistuksia on suositeltavaa parantaa paikallisesti rakennuksen eteläpäädyssä, jossa kallistukset ovat vähäisempiä ja kasvillisuutta on lähellä rakennusta. Perusmuurilevyjen ylälistojen kiinnitykset on suositeltavaa tarkastaa ja korjata.

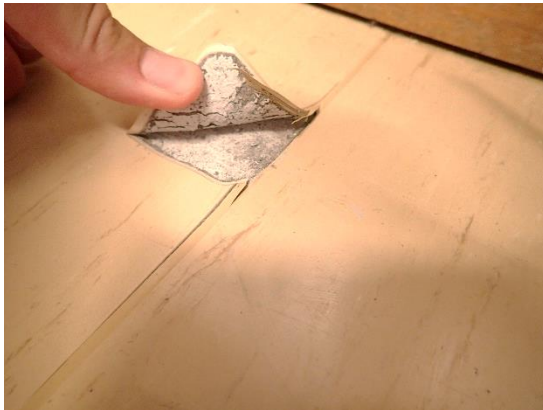
*Kuva 17. Viiltomittauksessa VM 5 ei poikkeavaa hajua, maton tartunta alustaansa oli hyvä.*

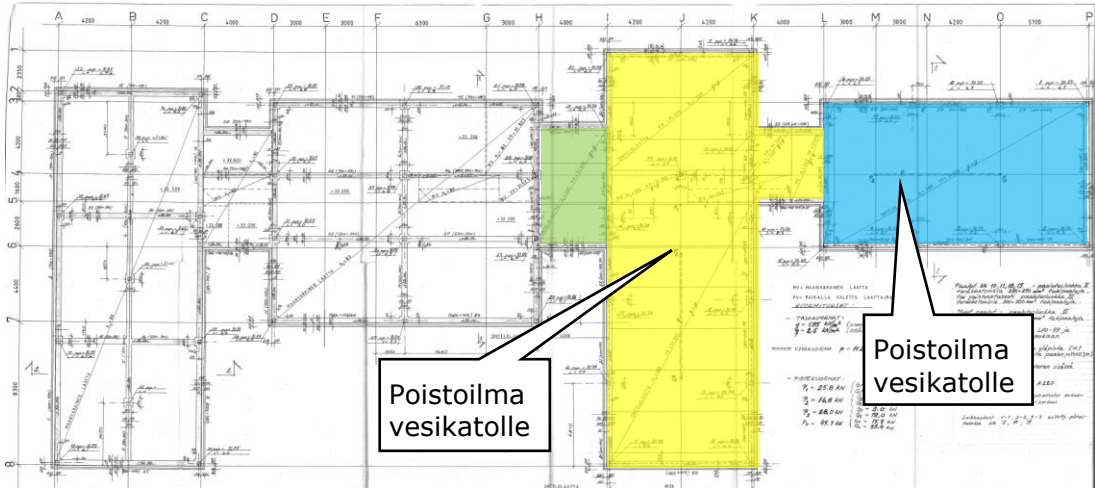
*Kuva 18. Alkuperäinen alapohjan tasopiirustus (Vantaan kaupunki, 1983). Ryömintätilan eri lohkot on esitetty kuvassa eri väreillä. Värjäämätön alue on maanvastaista alapohjaa (AP2). Ryömintätilan poistoilmapuhaltimet ovat vesikatolla, niiden suuntaa antavat sijainnit on esitetty kuvassa.*

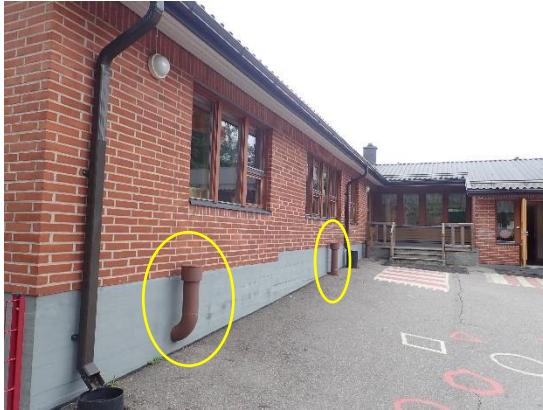
*Kuva 19 a ja b. Ryömintätilan korvausilma tulee tuuletusputkien kautta ulkoilmasta. Osa tuuletusputkista tulee sokkelin läpi maanpinnan yläpuolelta, suurin osa maanpinnan alapuolelta. Tuuletusputkien kohdalla ryömintätilassa on ulkoilmasta kulkeutunutta orgaanista ainesta.*

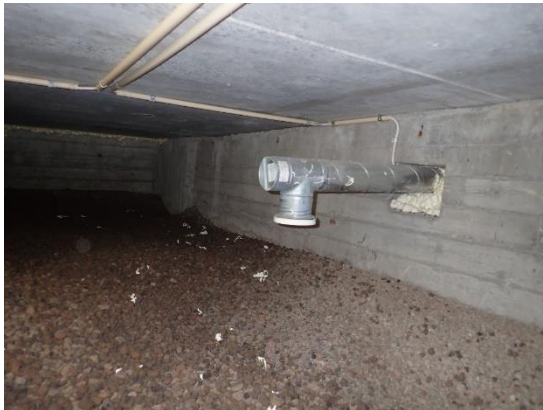
*Kuva 20 a ja b. Ryömintätilan tuuletuksen kanavoiteja. Poistoilmaa on kanavoitu kaikkiin eri ryömintätilan lohkoihin, mutta pienimmästä lohkosta (Kuva 18, vihreä väri) puuttuu korvausilma. Tuuletus on toteutettu kahdella eri poistoilmapuhaltimella.*

Mikäli ryömintätilan kosteusteknistä toimivuutta halutaan entisestään parantaa, voidaan tuuletusjärjestelmän ohjaustapaa muuttaa niin, että puhaltimet käynnistyvät/säätävät ryömintätilan tietyllä suhteellisen kosteuden tasolla ulkoilman ja ryömintätilan kosteussisällön erotuksen sekä ulkoilman lämpötilan mukaan niin, että korvausilmalla on ryömintätilan ilmaa kuivaava vaikutus ja toisaalta ei turhaan viilennetä ryömintätilaa liikaa silloin, kun tuuletukselle ei ole tarvetta.

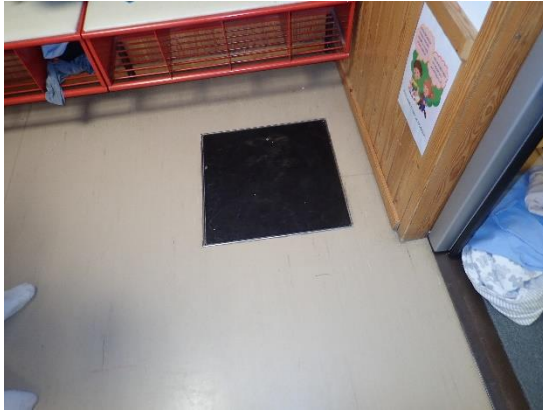
*Kuva 21 a ja b. Ryömintätilan sekä viemäreiden tarkastuskaivojen luukut ovat teräsrakenteisia ja niiden tiiveys on tyydyttävä. Luukkujen kohdalta ei havaittu tutkimusajankohtana poikkeavaa hajua ennen luukun avaamista.*

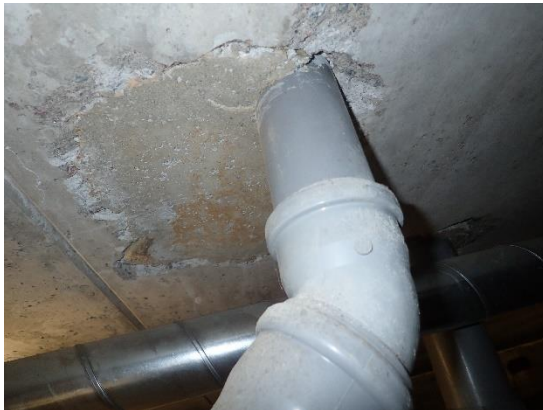
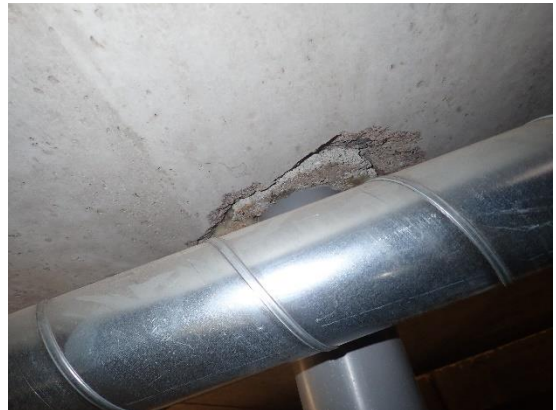
*Kuva 22 a ja b. Läpivientien tiiveys on ryömintätilan puolelta tyydyttävä.*

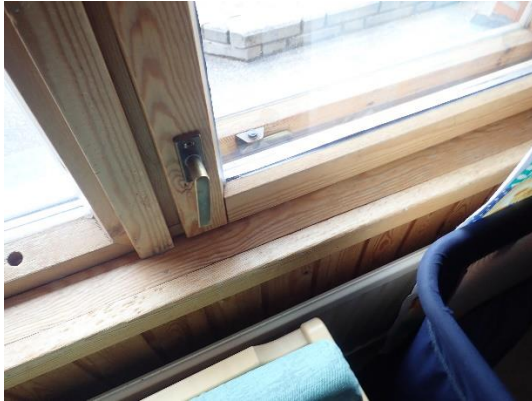
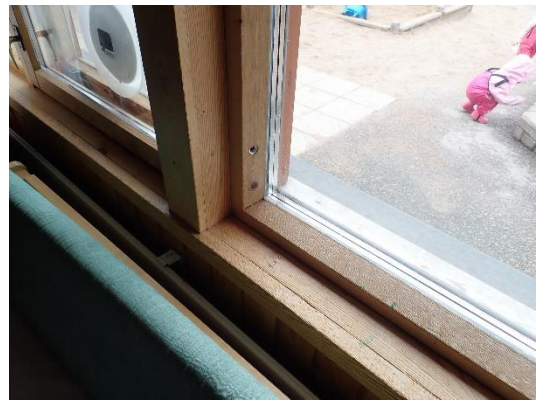
*Kuvat 30 a ja b. Yleiskuvia ikkunoiden sisäpinnoista. Ikkunat ovat tyydyttävässä kunnossa.*

Ikkunoiden sisäpuolisissa osissa ei todettu puutteita. Ikkunoiden ulko-osat länsi- ja eteläpäädyssä ovat muita ikkunoita hieman heikommassa kunnossa. Ikkunoissa on alkavaa maalipinnan hilseilyä, mikä nopeuttaa puuosien vaurioitumista. Suosittelemme huoltomaalaamaan ikkunat ja tiivistämään kaikkien ikkunoiden ja vesipeltien liittymät peruskorjauksessa, jolloin ikkunoiden käyttöikä saadaan vielä jatkettua 10-15 vuotta. Vaihtoehtoisesti voidaan arvioida kannattaako nykyisiä ikkunoita tai ulko-ovia säilyttää tulevan peruskorjauksen yhteydessä, vai onko ne järkevä uusia kokonaisuudessaan.

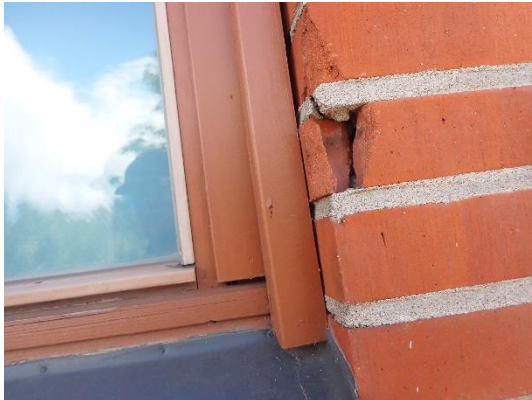
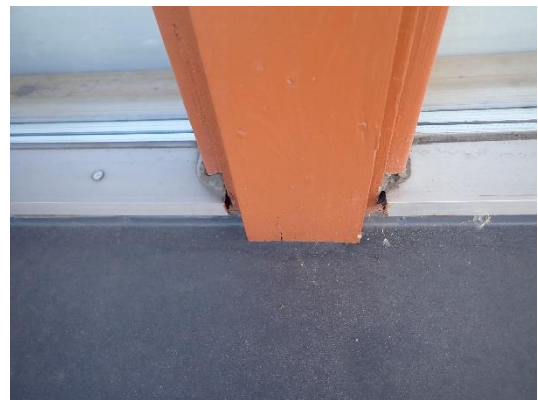
*Kuvat 31 a ja b. Yleiskuvia ikkunoiden ulkopinnoista. Ikkunat ovat tyydyttävässä kunnossa.*

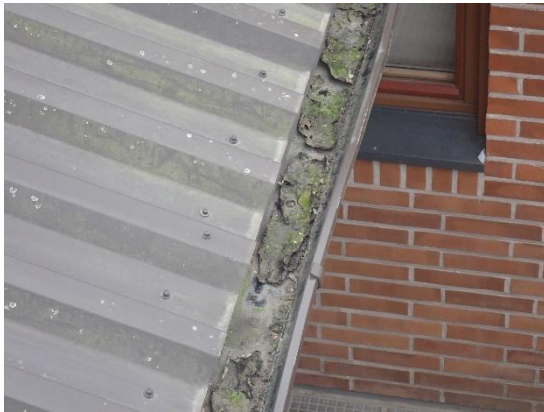
*Kuvat 43 a ja b. Räystäskourut useassa kohdassa täynnä roskaa.*

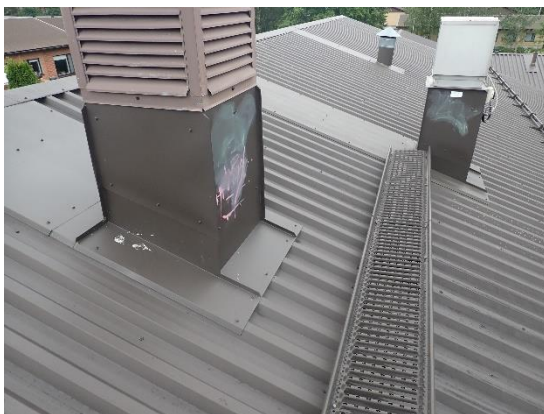
*Kuva 44. Vesikatolla oleviin pellityksiin tehty graffiteja.*

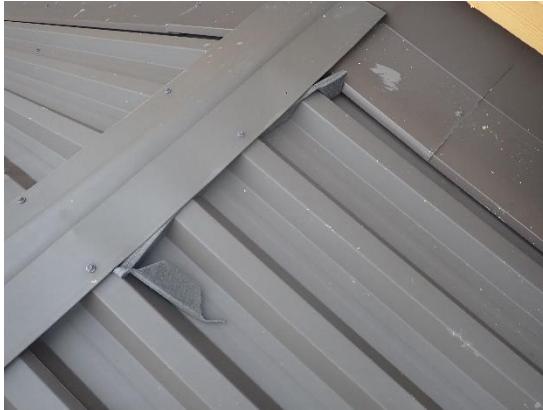
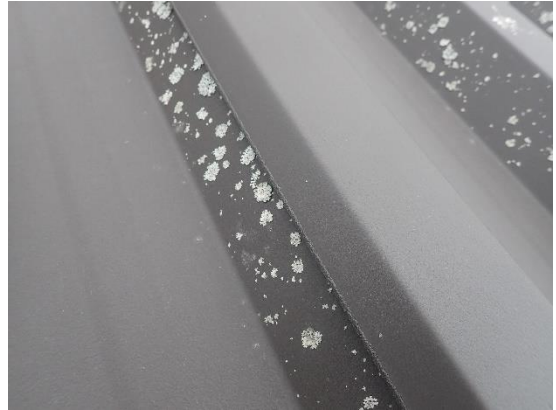
*Kuva 45 a ja b. Harjatiiviste oli irronnut yhdestä kohdasta. Pohjoisen puolelle sijoittuvilla lappeilla oli havaittavissa alkava sammaloitumista katteessa.*

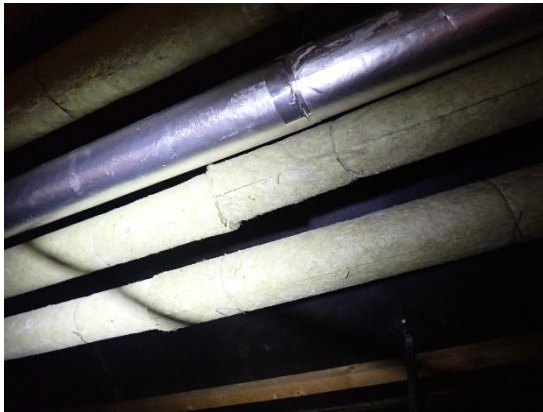
*Kuva 46 a ja b. Alakattotiloissa on paljaita, pinnoittamattomia mineraalivillakuitupintoja.*

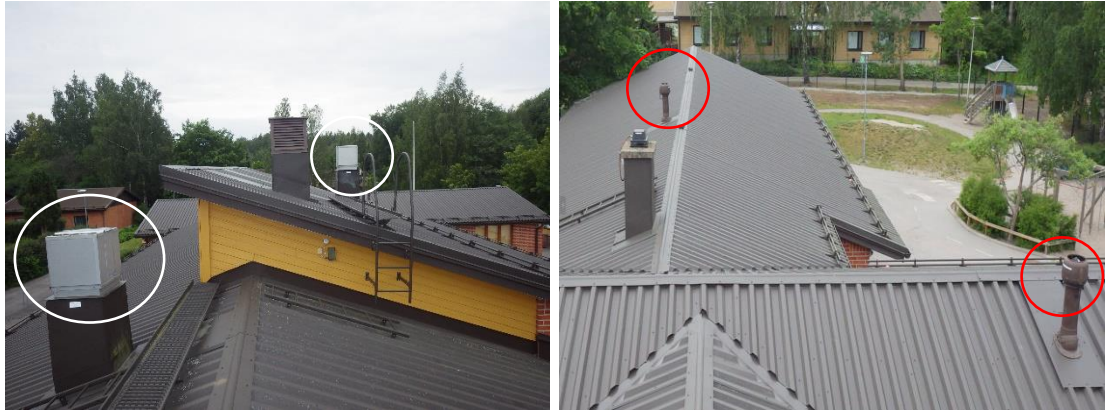
Erillispoistopuhaltimet ovat vuosilta 2013–2015. Erillispoistopuhaltimet tarkastettiin aistinvaraisesti. Erillispoistopuhaltimien käyntiäänissä ei havaittu puutteita. Erillispoistopuhaltimista tehtyjä havaintoja on esitetty seuraavissa valokuvissa.

*Kuva 54 a ja b. Kuvia huippuimureista. Vasemmassa kuvassa jätehuoneen ja iv-konehuoneen huippuimurit on ympyröity valkoisella. Keittiön huippuimuri on vastaava. Oikeassa kuvassa alapohjan huippuimurit on ympyröity punaisella. Takan huippuimuri on piipun päässä kuvan vasemmassa reunassa.*

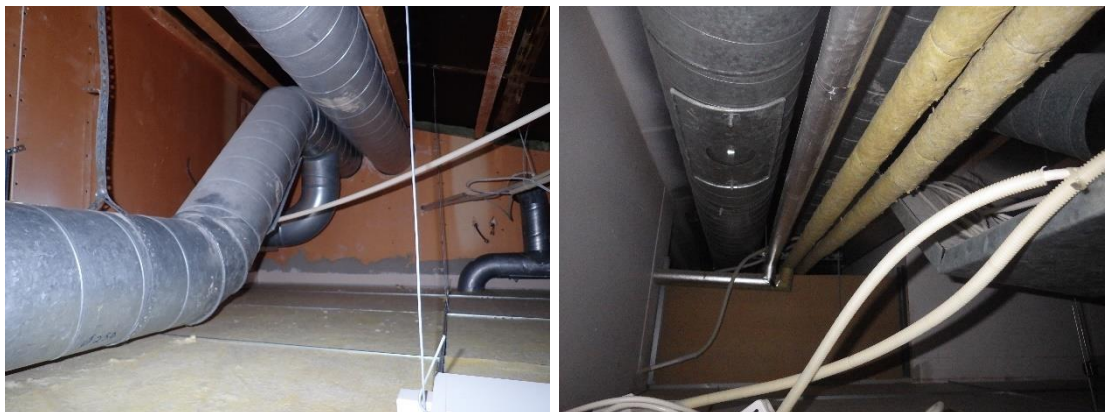
Ilmanvaihtokanavat ovat pyöreää kierresaumakanavaa ja suorakaiteen muotoista kanttikanavaa. Ilmanvaihtokanavat ovat pääosin alkuperäisiä. Käytössä olleiden lähtötietojen mukaan vuonna 2015 tehdyssä saneerauksessa on poistettu suojaamatonta mineraalivillaa sisältävät vaimennusmateriaalit.

*Kuva 55 a ja b. Yleiskuvia alakattotilassa sijaitsevista ilmanvaihtokanavista.*

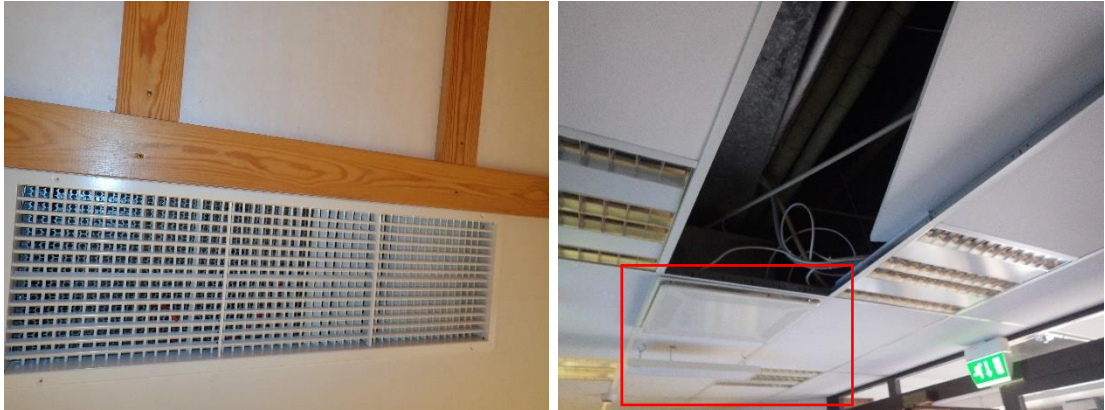
*Kuva 58 a ja b. Yleiskuvia tuloilmapäätelaitteista. Suurin osa rakennuksen tuloilmapäätelaitteista on vasemman kuvan mukaisia säleikköjä.*

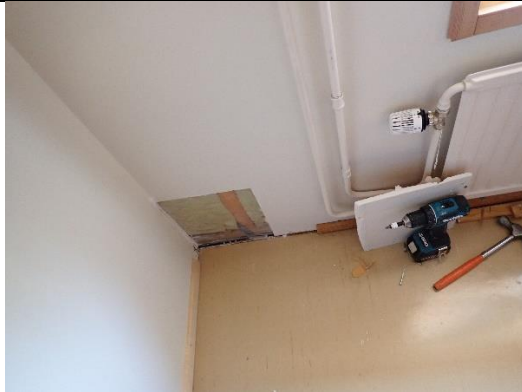
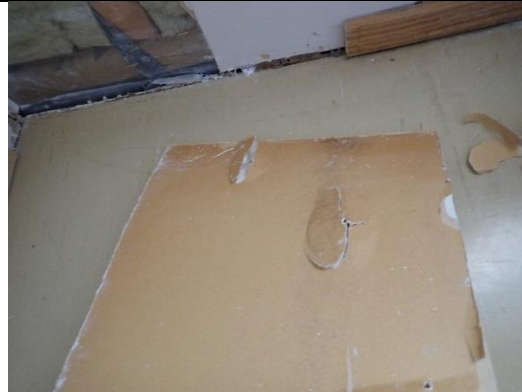
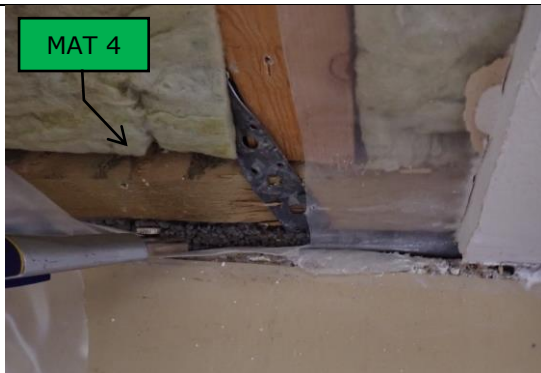
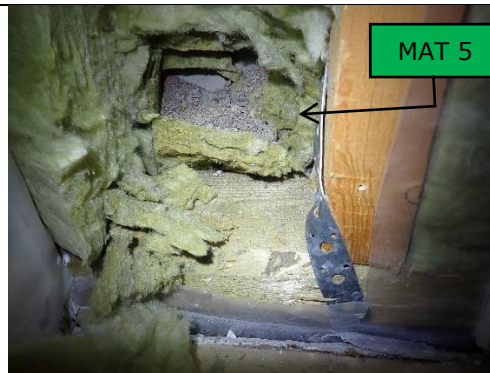
Ulkoseinärakennetta tarkasteltiin sisäpuolelta rakenneavauksin. Rakenneavaus tehtiin Terveydenhoitotilan 04 ulkoseinänurkkaukseen. Rakenne vastaa pääosin alkuperäisiä suunnitelmia US1.

Rakenneavauksesta ei havaittu poikkeavia hajuja. Kipsilevyn sisäpinnassa havaittiin vähäistä tummumaa. Höyrynsulkumuovi ulottuu havaintojen mukaan alajuoksupuun alle ~100 mm. Alajuoksupuun alla havaittiin kevyt soraharkko. Kovan mineraalivillan ja sokkelin välissä havaittiin runsaasti kiviainesta. Merkkisavulla tarkasteltuna avauksesta havaittiin heikkoa ilmavirtausta huonetilaan.

Puurakenteissa ei todettu kohonneita kosteuspitoisuuksia. Alajuoksupuun kosteudeksi mitattiin piikkimittarilla 10,8 %. Eristetilan kosteus 54,9 RH% / 26,6C° / 13,8g/m<sup>3</sup>.

Näytteissä MAT4 ja MAT5 ei todettu mikrobikasvua.

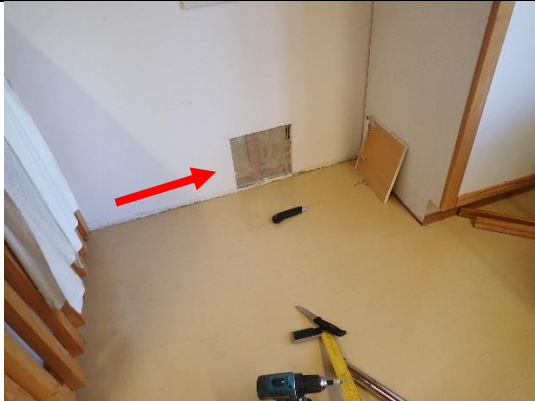
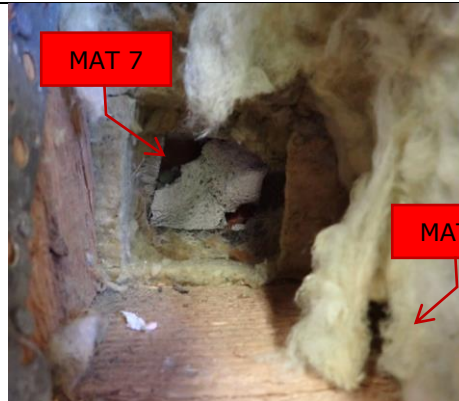
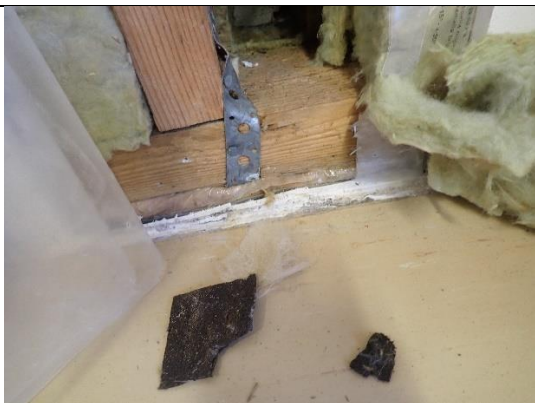
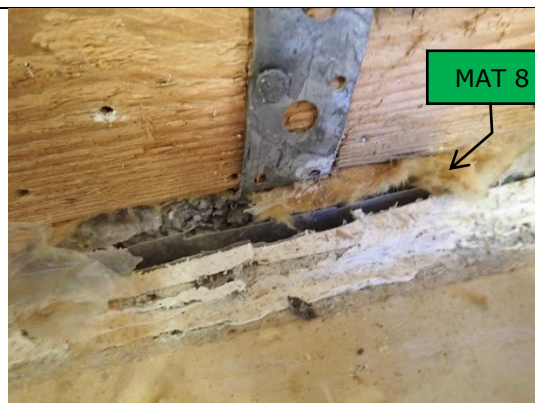
Ulkoseinärakennetta tarkasteltiin sisäpuolelta rakenneavauksin. Rakenneavaus tehtiin Leikki- ja lepo huoneen 11 ulkoseinän alaosaan. Rakenne vastaa pääosin alkuperäisiä suunnitelmia US1.

Rakenneavauksesta ei havaittu poikkeavia hajuja. Kipsilevyn sisäpinnassa havaittiin vähäistä tummumaa. Höyrynsulkumuovi ulottuu havaintojen mukaan alajuoksupuun alle ~100 mm. Alajuoksupuun alla havaittiin mineraalivillaa ja villan alla kevyt soraharkko. Havaintojen perusteella kermi oli nostettu muurausta vasten. Merkkisavulla tarkasteltuna avauksesta havaittiin heikkoa ilmavirtausta huonetilaan. Avauskohdalla aistittiin mikrobiperäistä hajua.

Puurakenteissa ei todettu kohonneita kosteuspitoisuuksia. Alajuoksupuun kosteudeksi mitattiin piikkimittarilla 10,3 %. Eristetilan kosteus 43,9 RH% / 22,1C° / 8,6g/m<sup>3</sup>.
