# Tutkimusselostus

## Vantaanlaakson päiväkoti Kosteus- ja sisäilmatekninen kuntotutkimus 31.7.2019

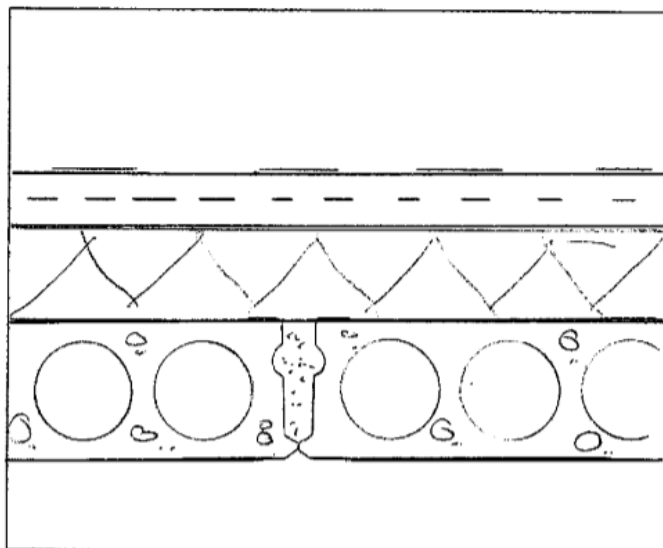
Kuva 7. Leikkauskuva laajennusosan alapohjarakenteesta.

Laajennusosan alapohjarakenne tarkastettiin tilassa L15. Alapohjarakenne oli leikkauskuvan mukainen lukuunottamatta sitä, että eristettä oli 50 mm enemmän kuin leikkauskuvassa (kuva 7). Ontelolaatan läpi ei tutkimuksissa porattu. Lattiapinnoitteena huoneessa on tasoitteen päälle liimattu muovimatto.

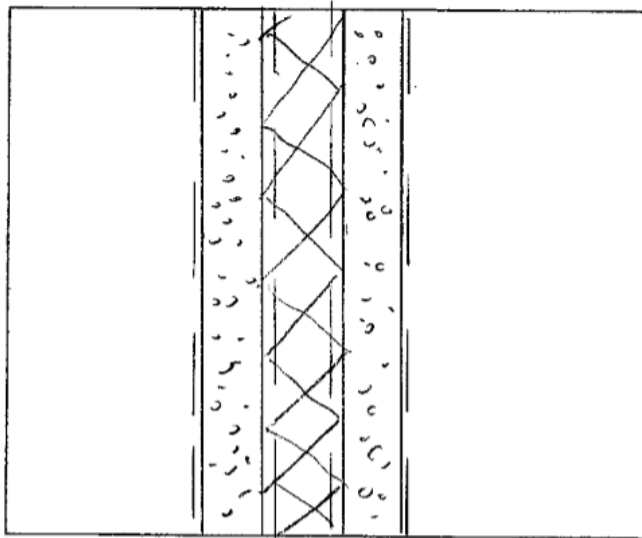
Tilan H50 ulkoseinärakenne oli muuten leikkauskuvan mukainen, mutta sisäkuoren paksuudeksi mitattiin leikkauskuvasta poiketen 180 mm (kuva 15).

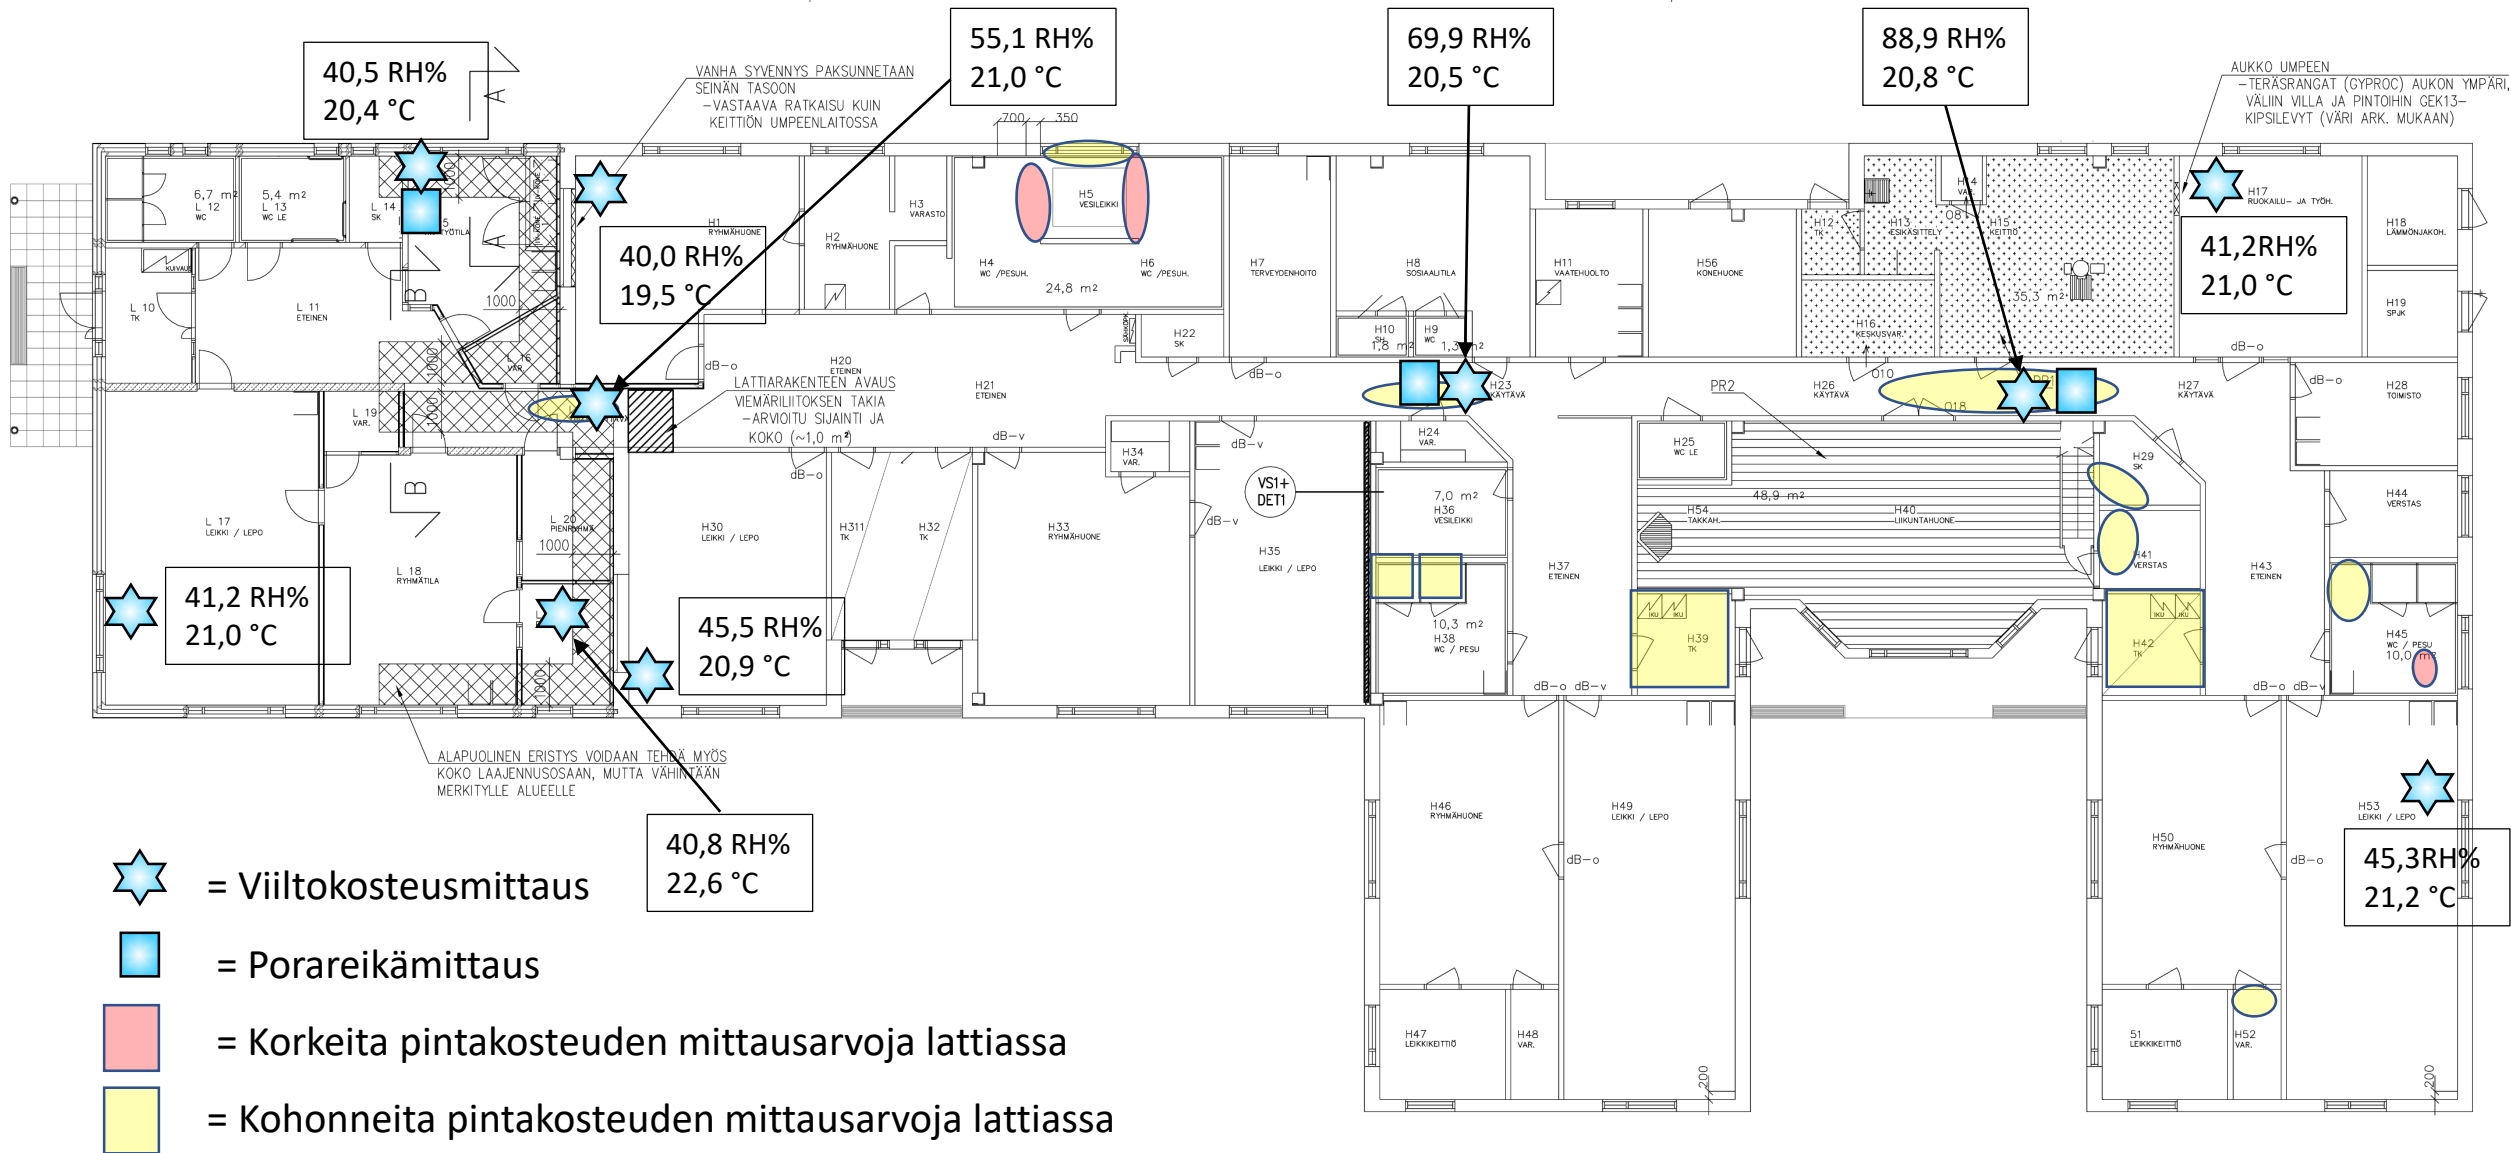
## Liite 2. Kosteusmittaukset

Päiväkodin tilojen lattioihin ja seinien alaosiin tehtiin kattava pintakosteuskartoitus. Lisäksi rakennekosteuksia tutkittiin viiltomittausten ja porareikämittausten avulla. Kohonneita kosteuksia havaittiin pääasiassa vain suppeilla alueilla päiväkodin käytävällä.

Koko kiinteistön lattiarakenteisiin ja seinien alaosiin tehtiin kattava pintakosteuskartoitus. Pintakosteuskartoituksen havainnot on esitetty liitteessä 2.
