# IVA-kuntotutkimus

Vaskivuoren lukio  
Virtatie 4, 01600 Vantaa  
Osat A ja B

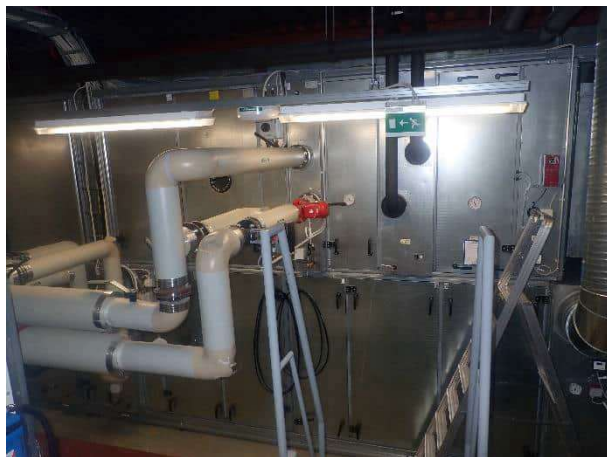
Kuva 2. Yleiskuva ilmanvaihtokoneesta TK01 TF1.

- Tuloilmakoneen suodatinkammiossa havaittiin kosteusjälkiä ja likaa (kuva 5).
- Tuloilmakoneen LTO-patterissa havaittiin hapettumaa ja likaa.
- Tuloilmakoneen LTO- ja lämmityspatterin välinen kammio ei aukea ja kammion oven väliköissä havaittiin valumajälkiä.

- Lämmityspatterissa havaittiin yksittäisiä painaumuksia.
- Tuloilmakoneen puhallinkammiossa havaittiin korroosioaurioita ja kumimursketta (kuva 6).
- Tulo- ja poistoilmapuhaltimien tärinänvaimentimet ovat haurastuneet ja ratkeilleet.

- Tulo- ja poistoilmakoneiden urapyörät sekä -hihnat ovat kuluneet.
- Puhaltimien siivet ovat pölyiset.
- Poistoilmakoneen imukammiossa havaittiin likaa ja kosteusjälkiä (kuva 7).

- Poistoilmakoneen äänenvaimennuslamellit ovat runsaan pölykerroksen peittämiä.

- Poistoilmakoneen LTO-patterissa havaittiin pölykertymää ja yksittäisiä roskia (kuva 8)
- Anturiläpivientejä ei ole tiivistetty ja niissä on suojaamatonta mineraalivillaa.

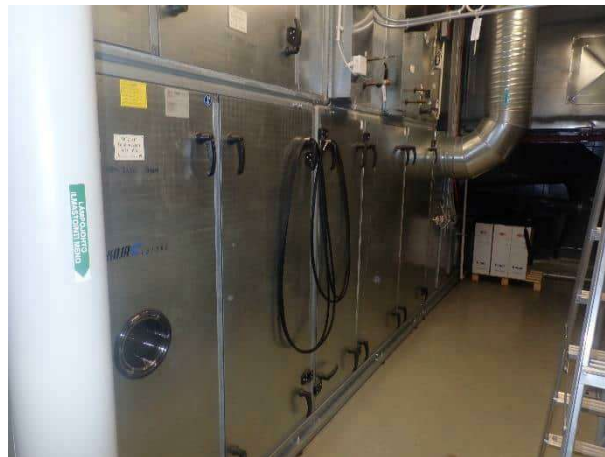
Kuva 9. Yleiskuva ilmanvaihtokoneesta TK02 TF1.

- Tuloilmakoneen raitisilmakammiossa havaittiin lunta (kuva 11).
- Raitisilmakammion viemärointia ei ole varustettu pallohajulukolla.
- Tuloilmakone on varustettu ePM 60 %-tason suodattimilla, poistopuolella on ePM2.5 50 %-tason suodattimet. Suodatustaso vastaa Sisäilmaluokitus 2018 S2 tasoa, ja sitä voidaan pitää riittävänä.
- Suodatinkehikon tiivisteiden läheisyydessä havaittiin vuotoon viittaavia jälkiä. Suodattimiin asennetut välitiivisteet heikentävät suodatinkehikoiden ja suodattimien välistä tiiveyttä.
- Tuloilmakoneen suodatinkammiossa havaittiin kosteusjälkiä ja likaa (kuva 12).
- Tuloilmakoneen LTO-patterissa havaittiin hapettumaa ja likaa ja yksittäisiä roskia.

- Tuloilmakoneen LTO- ja lämmityspatterin välisessä kammiossa havaittiin kosteusjälkiä ja likaa (kuva 13).
- Lämmityspatterissa havaittiin yksittäisiä painaumuksia ja likaa (kuva 14).
- Tuloilmakoneen puhallinkammiossa havaittiin korroosioaurioita, kumimursketta ja likaa (kuva 15).
- Tulo- ja poistoilmapuhaltimien tärinänvaimentimet ovat haurastuneet ja ratkeilleet.
- Poistoilmakoneen urapyörät sekä -hinnat ovat kuluneet.
- Puhaltimien siivet ovat pölyiset.
- Poistoilmakoneen äänenvaimennuslamellit ovat runsaan pölykerroksen peittämiä.
- Anturiläpivientejä ei ole tiivistetty ja niissä on suojaamatonta mineraalivillaa (kuva 16).

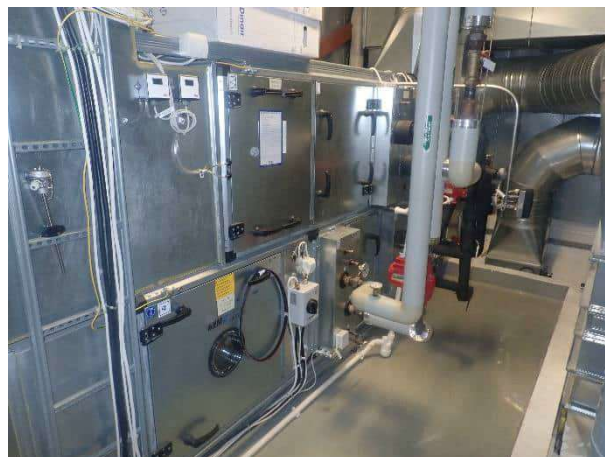
Kuva 17. Yleiskuva ilmanvaihtokoneista TK03 TF1 ja PK03 PF1.

Ilmanvaihtokoneista TK03 TF1 ja PK03 PF1 (kuva 17) tehtiin seuraavia havaintoja:

- Raitisilmakammiossa ei havaittu viemäröintiä.
- Raitisilmakammiossa havaittiin pölykertymää sekä kosteusjälkiä.
- Tuloilmakone on varustettu ePM 60 %-tason suodattimilla, poistopuolella on ePM2.5 50 %-tason suodattimet. Suodatustaso vastaa Sisäilmaluokitus 2018 S2 tasoa, ja sitä voidaan pitää riittävänä.
- Tuloilmakoneen puhallinkammiossa havaittiin alkavia korroosiovaurioita, kumimursketta ja likaa (kuva 18).
- Poistoilmakoneen puhallinkammiossa havaittiin kumimursketta ja likaa (kuva 19).
- Puhaltimien siivet ovat pölyiset.
- Tulo- ja poistoilmakoneiden urapyörät sekä -hihnat ovat kuluneet. Hihnojen kireydessä havaittiin myös puutteita (kuva 20).
- Anturiläpivientejä ei ole tiivistetty ja niissä on suojaamatonta mineraalivillaa.

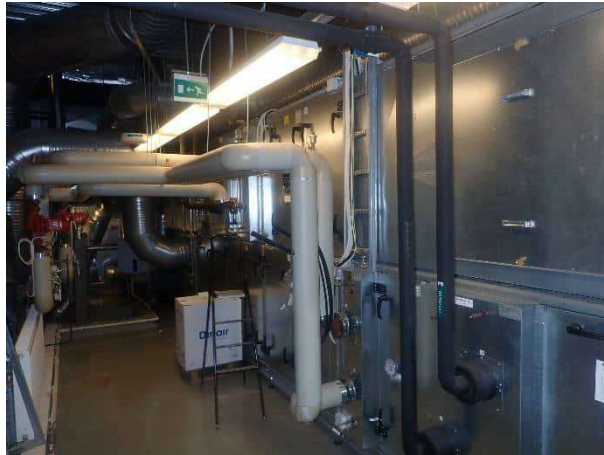
Kuva 21. Yleiskuva ilmanvaihtokoneesta TK04 TF1.

- Tuloilmakoneen suodatinkammiossa havaittiin kosteusjälkiä ja likaa.
- Tuloilmakoneen LTO-patterissa havaittiin hapettumaa ja likaa (kuva 25).
- Tuloilmakoneen LTO- ja lämmityspatterin välisessä kammiossa havaittiin runsaasti kosteusjälkiä, likaa ja korroosiota (kuva 26).

- Lämmityspatterissa havaittiin hapettumaa
- Tuloilmakoneen puhallinkammiossa havaittiin hienojakoista valkoista ainesta, korroosioaurioita ja kumimursketta.

- Tulo- ja poistoilmapuhaltimien tärinänvaimentimet ovat haurastuneet ja ratkeilleet (kuva 27).
- Puhaltimien siivet ovat pölyiset.
- Poistoilmakoneen äänenvaimennuslamellit ovat runsaan pölykerroksen peittämiä (kuva 28).

- Anturiläpivientejä ei ole tiivistetty ja niissä on suojaamatonta mineraalivillaa.

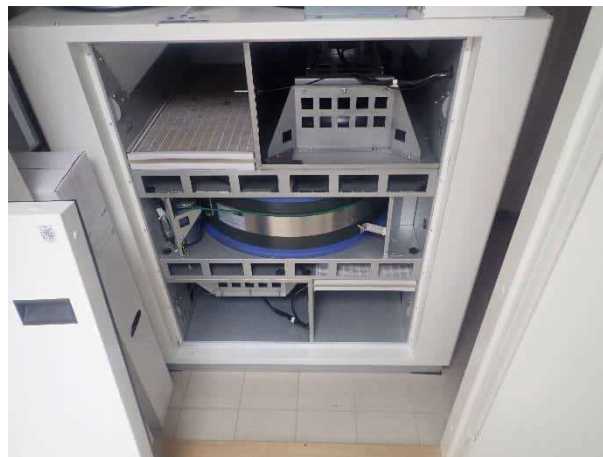
Kuva 34. Yleiskuva ilmanvaihtokoneesta TK030.

##### Ilmanvaihtokoneesta TK030 (kuvat 34) tehtiin seuraavia havaintoja:

- Raitisilmakammiossa havaittiin pölykertymää sekä kosteusjälkiä.
- Ilmanvaihtokone on varustettu ePM 55 %-tason suodattimilla. Suodatustaso vastaa Sisäilmaluokitus 2018 S2 tasoa, ja sitä voidaan pitää riittävänä.
- Ilmanvaihtokoneen ovesa havaittiin ilmavuotoa, ovi ei kiristy riittävään kireyteen.

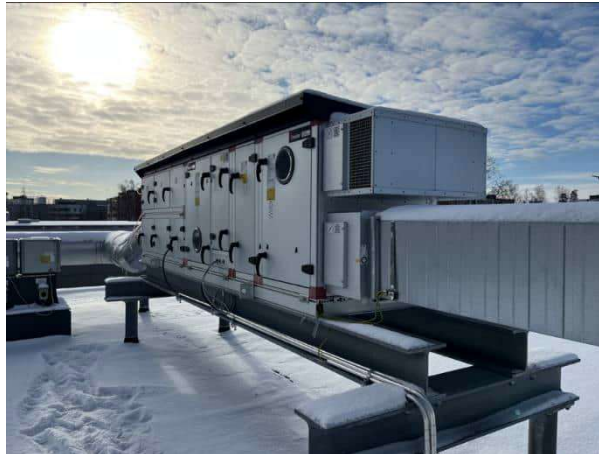
Kuva 35. Yleiskuva ilmanvaihtokoneesta G310TK01PK01.

Ilmanvaihtokoneesta G310TK01PK01 (kuvat 35) tehtiin seuraavia havaintoja:

- Ilmanvaihtokone on varustettu ePM 55 %-tason suodattimilla. Suodatustaso vastaa Sisäilmaluokitus 2018 S2 tasoa, ja sitä voidaan pitää riittävänä.
- LTO-kammiossa havaittiin likaa (kuva 36).

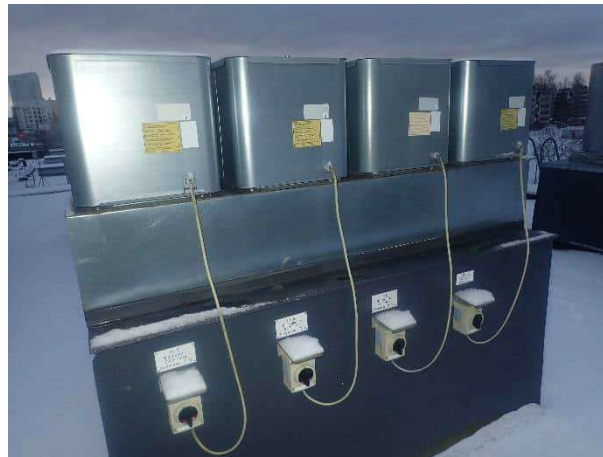
Kuva 37. Yleiskuva vesikatolla sijaitsevista huippuimureista.

Erillispoistot ovat kiinteistön vesikatolla sijaitsevia huippuimureita (kuva 37). Huippuimurit ovat peruskorjausvuodelta 2007.

Erillispoistojen kuntoa arvioitiin aistinvaraisin menetelmin. Huippuimureissa ei havaittu laakerivikoihin tai siipien epätasapainoon viittaavia sivuääniä.

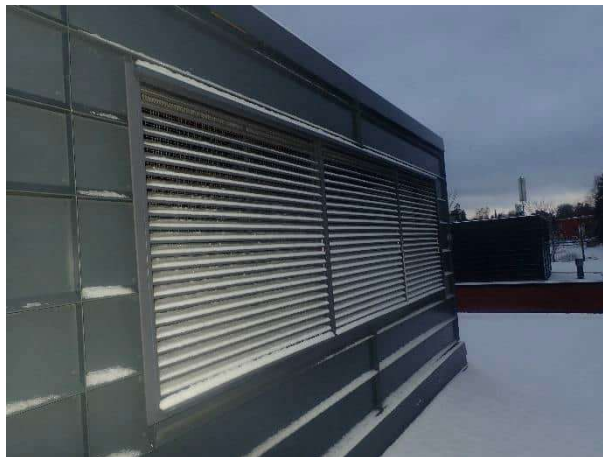
Kuva 42. Yleiskuva vesikatolla sijaitsevasta raitisilman ilmanottoaukosta.

Vesikatolla sijaitsevien ilmanvaihtokonehuoneiden seinustoilla sijaitsevat raitisilmasäleiköt ovat havaintojen ja lähtötietojen perusteella peruskorjausvuodelta 2007. Raitisilmasäleiköitä ei ole varustettu lumisieppareilla ja tutkimusten yhteydessä raitisilmakammiossa havaittiin tuiskulunta.
