Vaskivuoren lukio

Täydentävä kosteus- ja sisäilmatekninen kuntotutkimus

1.7.2025

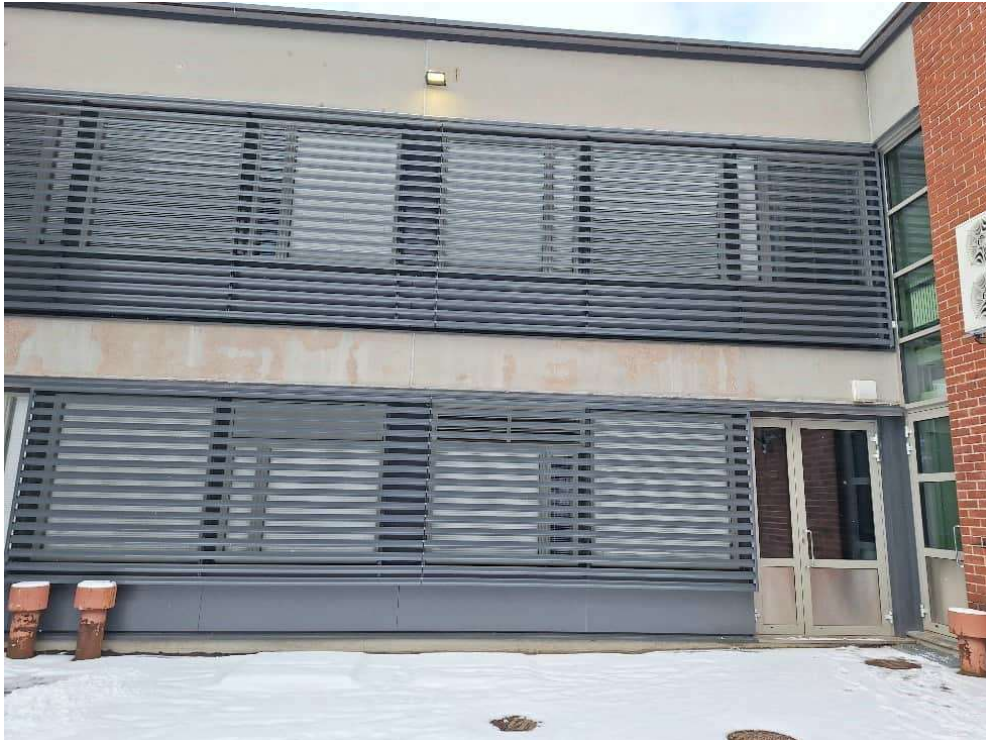
*Kuva 7. Eteläjulkisivu kohteella alkuvuonna 2025.*

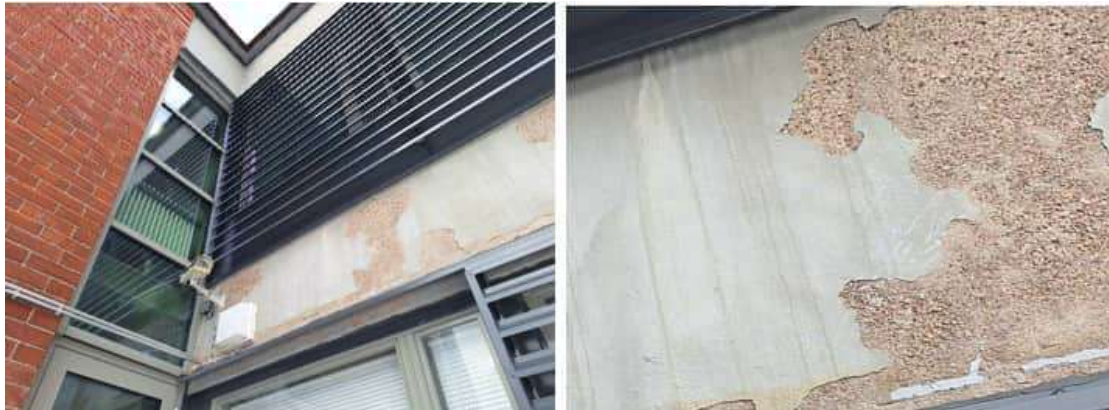
*Kuva 8. Uusitun eteläjulkisivun rapatun osion tasoite- ja maalipinta on huonokuntoinen. Vuoden 2023 suunnitelmien perusteella betonikuori on suunniteltu uusittavaksi rappauslevypintaiseksi (ks. kuva alla). Havaintojen perusteella kuorta ei ole uusittu.*

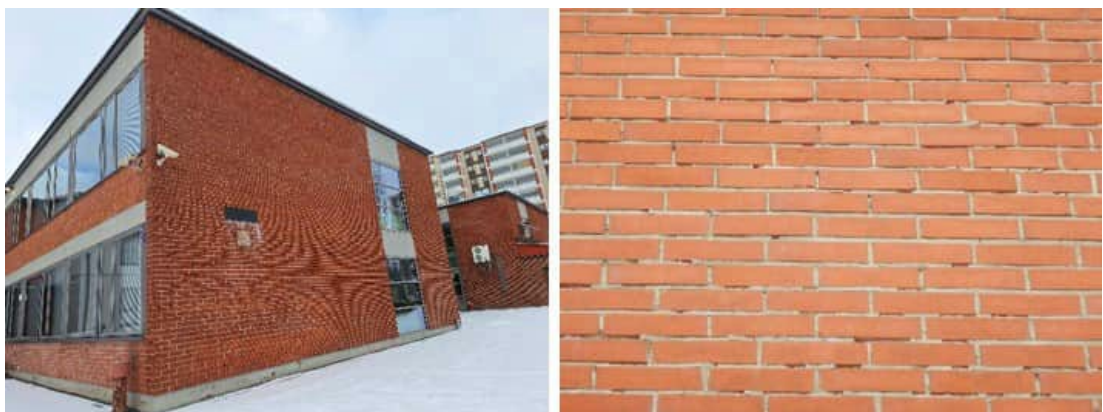
*Kuva 15. Vielä peruskorjaamattomien päätyjen tiiliverhouksen muuraussaumot ovat rapautuneet. Rapautuminen on voimakkainta*

*eteläpäädyssä. Rakenne on sisältä lueteltuna betoni-villa-tiiliseinä ilman tuuletusväliä.*

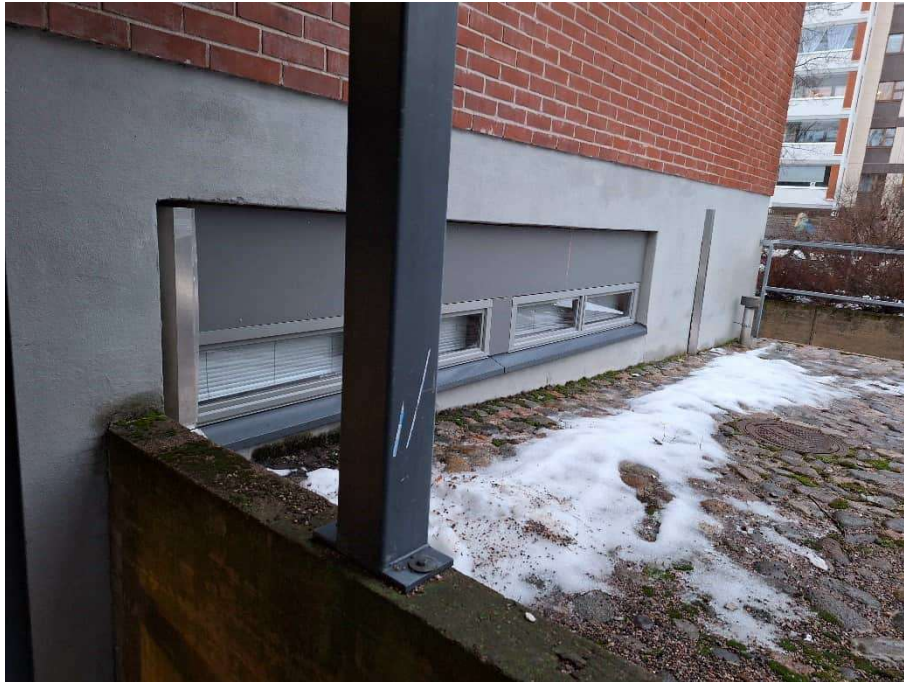
*Kuva 16. Kellarin etelänurkkaa, ks. tarkemmin kuvat alla. Kuvassa rakennuksen nurkalla näkyvän tuuletuspaalun ja seinän metallikaistojen funktio ei selvinnyt tutkimuksessa.*

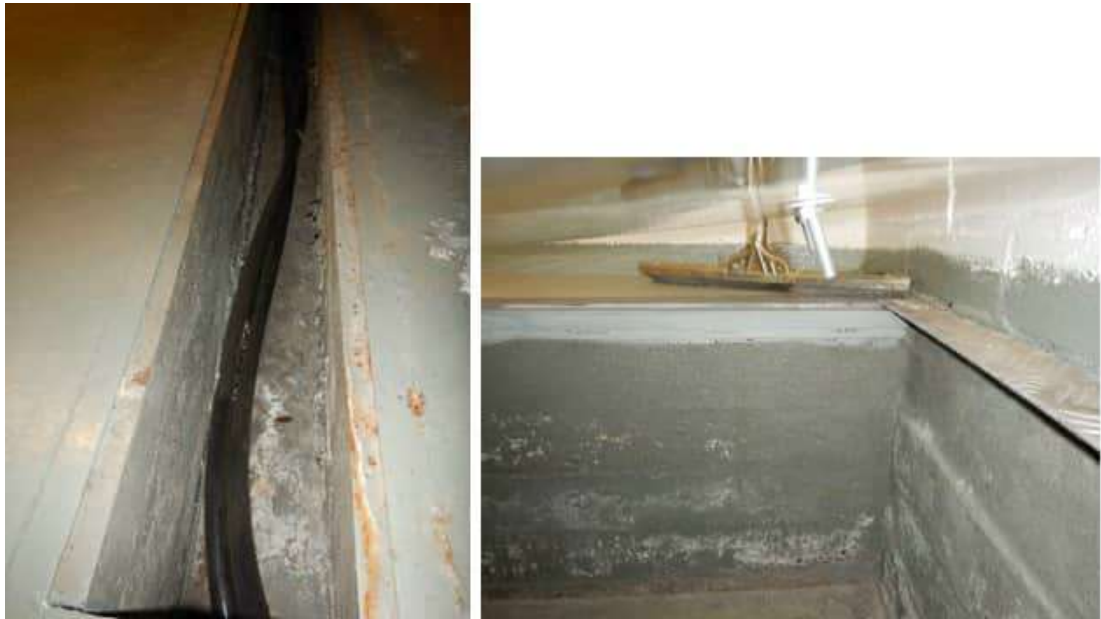
*Kuva 34. Muuntamotila 007. Alapohjassa on kosteita putkikouruja, joissa oli voimakas maakellarimainen haju.*

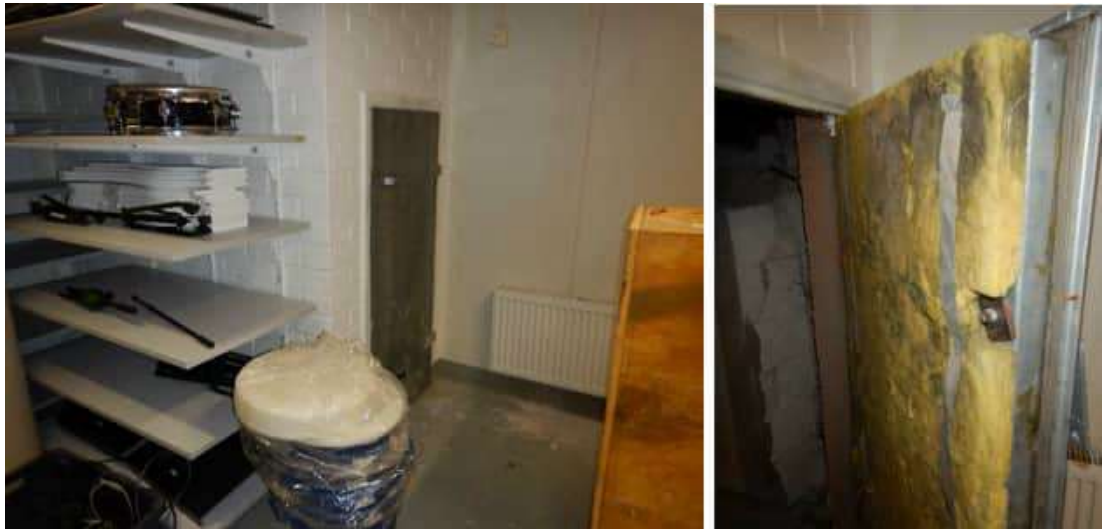
*Kuva 37. Tilan 008 nurkasta lähtee putkitunneli rakennuksen ulkopuolelle. Luukku oli melko tiivis. Paine-ero oli käyttötiloihin päin. Luukun eristeenä on vanhaa likaantunutta mineraalivillaa.*

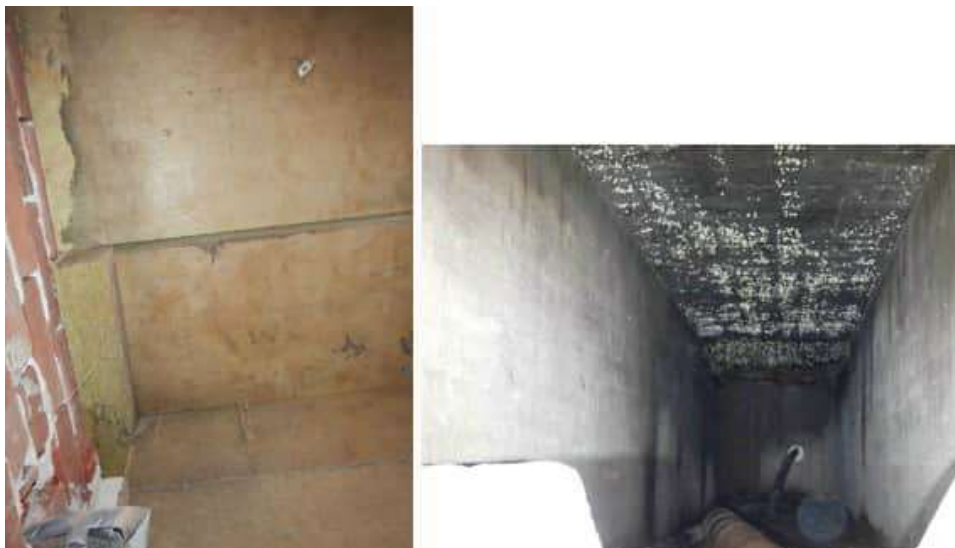
*Kuva 38. Tilan 008 putkitunneli, jatkuu. Tunnelin "eteistilassa" luukun takana on vanhaa likaantunutta mineraalivillaeristettä ja levytystä katto- ja seinäpinnalla (vasen kuva). Tunnelin betonipinnat helmeilivät vettä helmikuussa 2025 (kuva oikealla).*

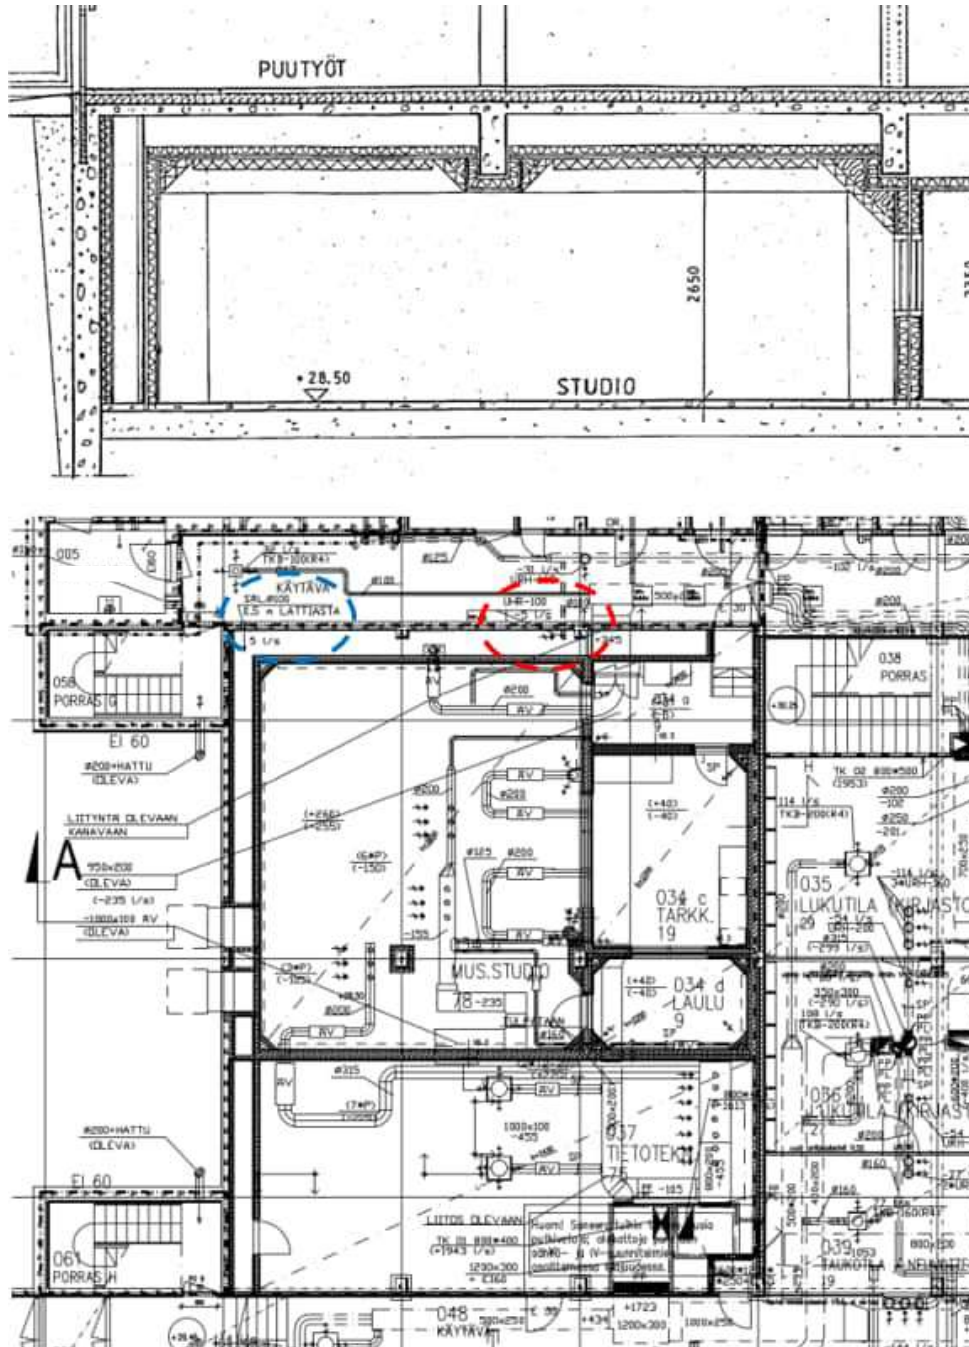
*Kuva 39. Tilan 037 ja 034 viereinen putkitunneli. Yläkuvassa ote vuoden 1997 ARK-työpiirustuksesta, jossa tunnelitilan rakenne näkyy. Alla alueen IV-suunnitelma vuodelta 2005. Punaisella merkitty poisto 5 l/s, sinisellä siirtoilmasäleikkö käytävältä. Tuuletuksen toteutuksesta ei saatu varmuutta, ainakaan siirtoilmasäleikköä ei ole esitettyssä kohdassa. Ilmavirran suunta oli tutkimusten aikaan lievästi tunnelista ja alakattotilasta huonetilaan 037 päin.*

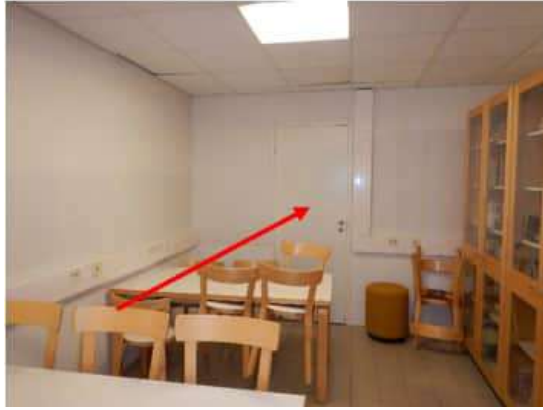
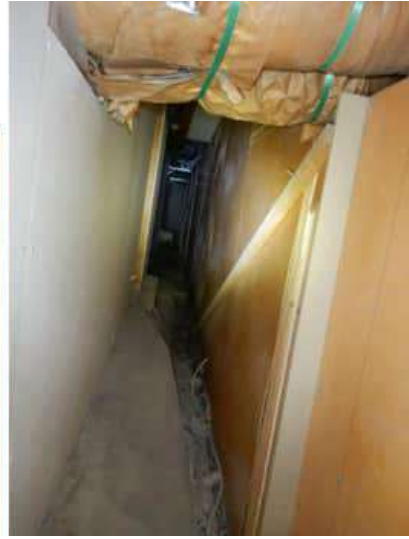
*Kuva 40. Havainnot tilan 037 viereisestä putkitunnelista. Kulku tilaan on vasemmassa kuvassa takaseinällä näkyvästä ovesta. Ovi ei ollut ilmatiivis. Tunneli oli epäpuhtas, hajua kulkeutuu tilaan 037 oven ja alakaton kautta. Oikealla kuva tunnelin alkupäästä.*

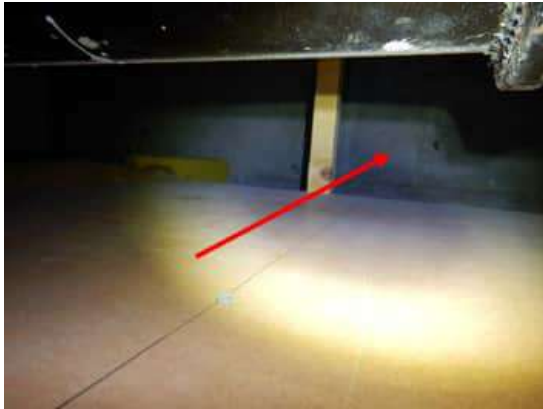
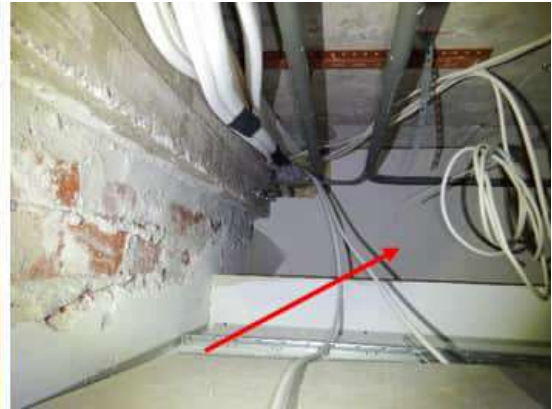
*Kuva 41. Tilan 037 viereinen putkitunneli on suorassa ilmayhteydessä tilan 037 alakattotilaan. Vasemmalla näkymä tunnelin yläosaan tunnelin puolelta. Oikealla näkymä tunnelin yläosaan tilan 037 alakattotilasta.*

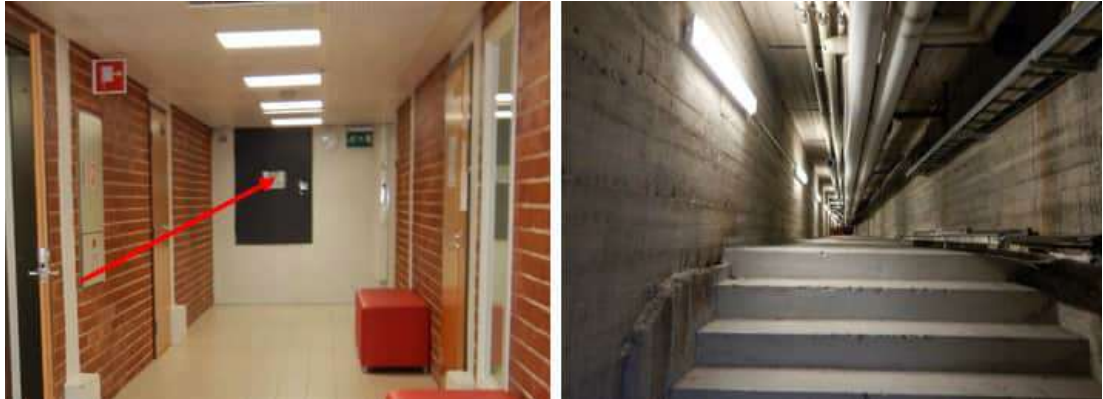
*Kuva 42. Tunneli 016b. Kulku on luukusta käytävän 048 päästä. Tunneli oli melko siisti mutta melko vahvasti kellarinhajuinen. Hajua kulkeutui käytävälle 048.*

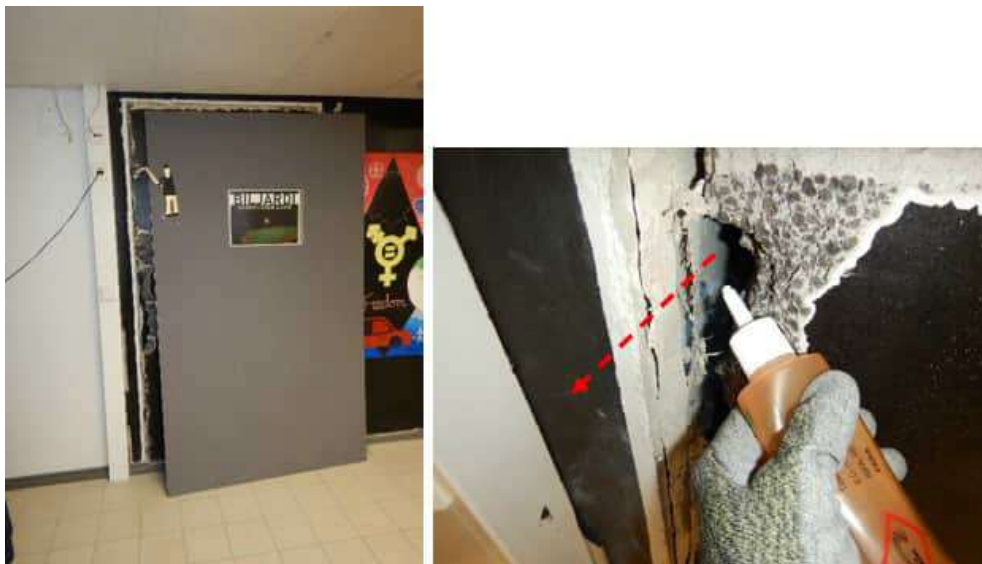
*Kuva 43. Tunneli 016a. Kulkuaukko tunneliin 016a on ollut tilassa 030 (kuvassa vasemmalla). Aukko on ummistettu ja tiivistetty v. 2020 jälkeen, mutta tiivistävä rakenne on rikottu (ilkivaltaa). Ilmavirran suunta oli huonetilaan päin. Tilassa 030 aistittavissa oleva kellarimainen haju oli peräisin ko. rikkiäisestä liittymästä ja on selvästi merkittävin yksittäinen sisäilmanlaatua heikentävä tekijä ko. tilassa.*

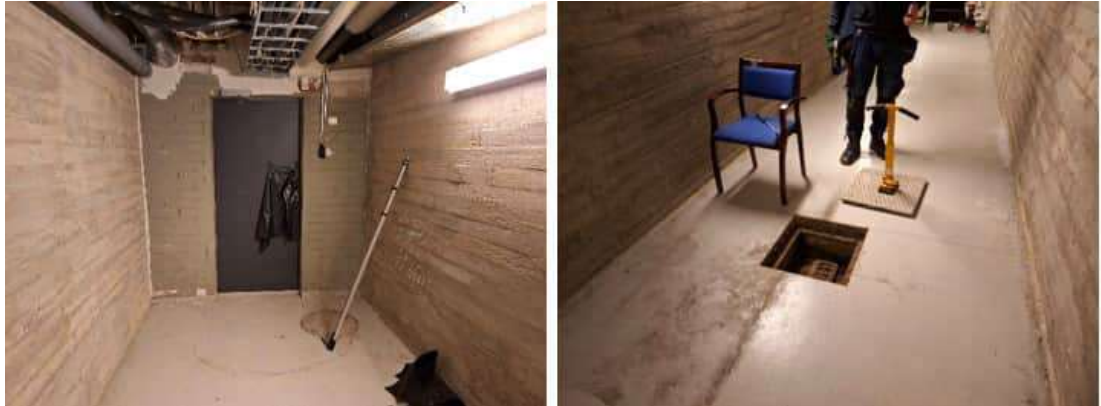
*Kuva 44. Tunneli 016a. Havainnot kuten tunnelissa 016b. Tunnelien lattioissa on salaoja- ja viemärintarkastuskaivoja, joiden kannet eivät ole tiiviitä, ja joista kulkeutuu hajua ja maaperän epäpuhtauksia sisäilmaan. Tunnelien seinissä on myös avoimia läpivientejä ympäröivään maaperään.*

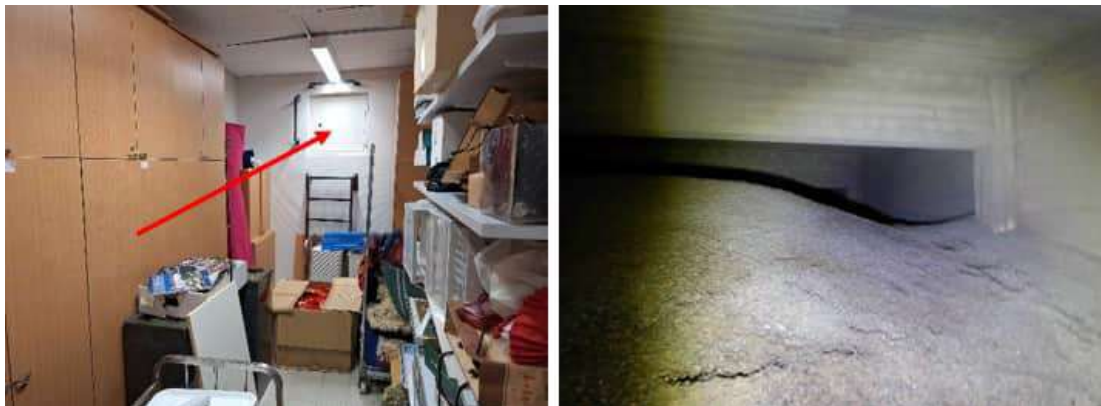
*Kuva 45. B-osan alapuolinen alustatila. Kulku tilaan luukusta varastotilassa 056. Kuvassa oikealla näkymä tunnelin 016b vastaiselle puolelle alustatilaa. Pohjalla on riittävä sepelöinti ja tila vaikutti kuivalta.*

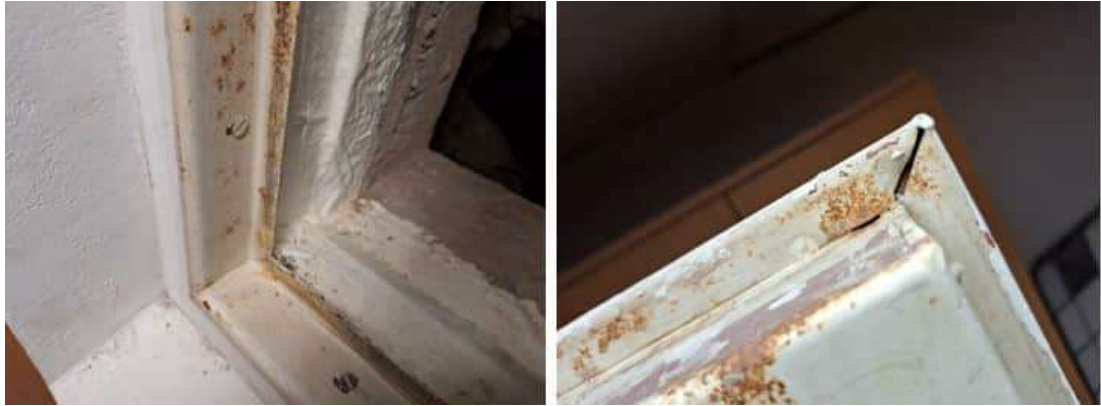
*Kuva 46. B-osan alustatilan luukku on ruosteessa ja tiivistetön. Luukun kautta tulee hajua ja epäpuhtauksia varastotilaan ja edelleen muualle käyttötiloihin. Ilmavirran suunta oli tunnelista käytävälle päin ja käytävällä havaittiin todennäköisesti alustilasta peräisin olevaa maakellarimaista hajua myös ovien ollessa kiinni.*

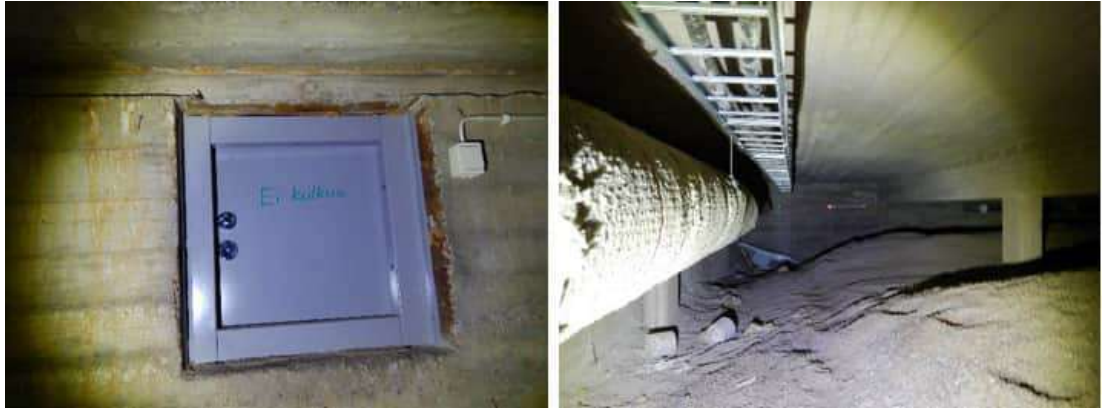
*Kuva 48. B-osan alapuoliseen alustatilaan on toinenkin, uudempi, mutta käytöstä poistettu kulkutie. Sijainti tiloissa ei selvinnyt. Oikealla näkymä tunnelin 016a vastaiselle puolelle alustatilaa.*

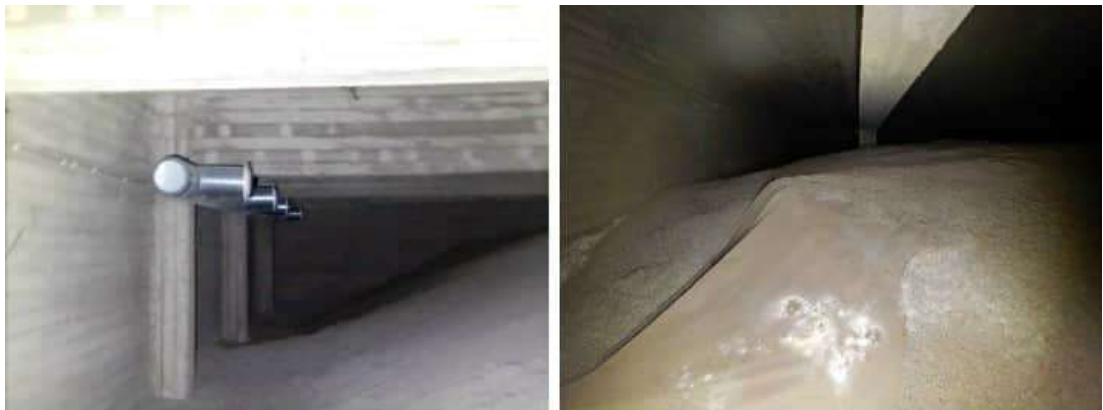
*Kuva 49. B-osan alapuolista alustatilaa. Vasemmalla näkymä alustatilan takaosaan. Takaseinällä on poistoilmakanava. Päätelaitteilla ei ollut havaittavissa ainakaan selvää ilmavirtausta. Oikealla alustatilan keskiosaa. Sepelin päällä on osin muovikalvo.*

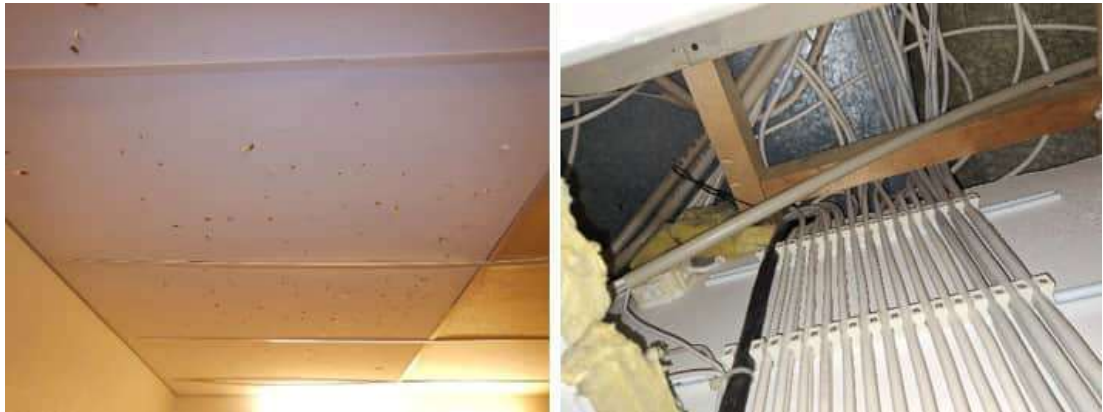
*Kuva 51. Tiloista 022, 034a: rikottua mineraalivilla-akustolevyä musaluokassa ja avointa villapintaa sähkökaapissa.*

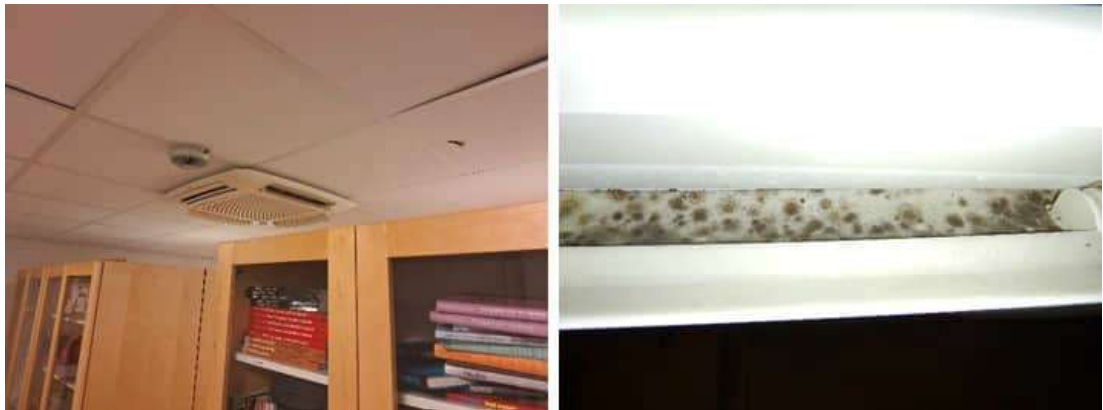
*Kuva 52. Tilan 037 likainen ja homeinen puhallinkonvektori.*

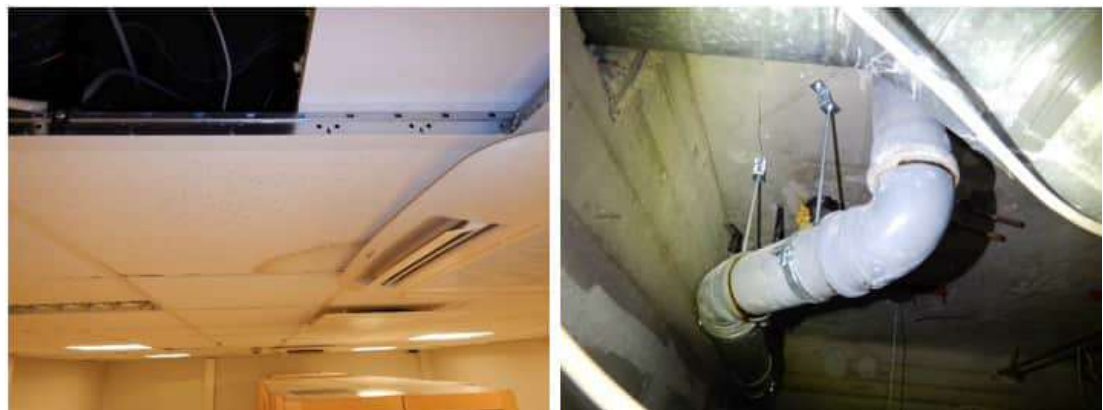
*Kuva 53. Tilan 037 alakatosta.*

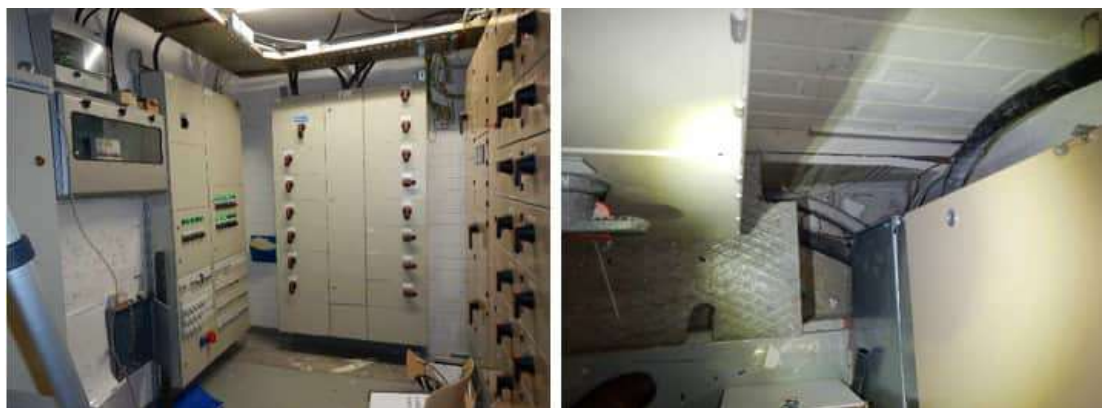
*Kuva 56. Tilasta 011 sähkökeskus: pölyä ja roskaa lattialla ja lattian tekniikkakanaaleissa.*

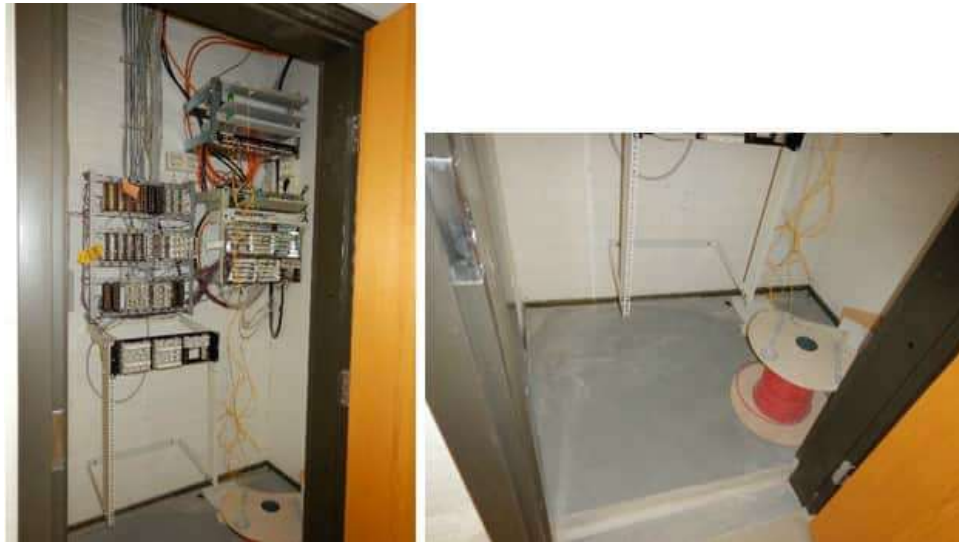
*Kuva 57. Tilasta 010. Lattialla runsaasti hienoa kivimateriaalipölyä.*

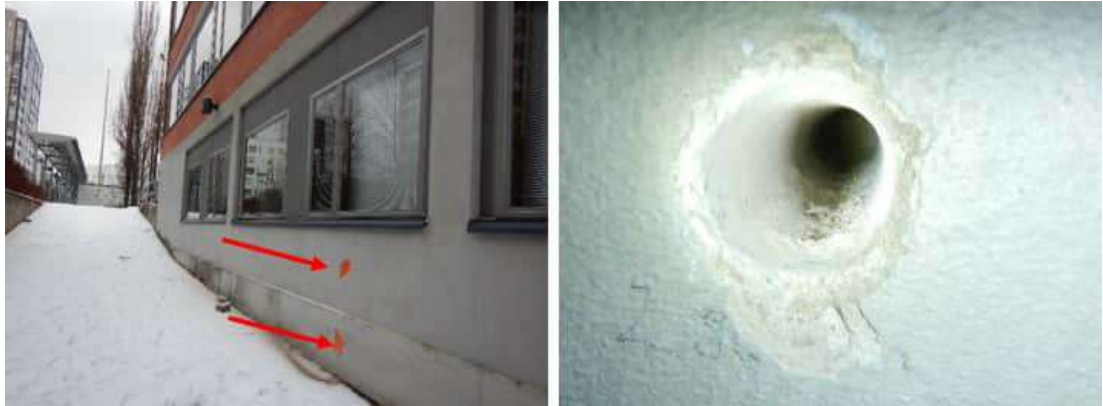
*Kuva 58. Luokkien 055-052 ikkunoiden alapuolinen rakenne itäjulkisivulla on rakenneavausten (RA17 ja 18) perusteella suunnitelmien mukaisesti umpinainen betonimuuri, joka on sisäpuolelta eristetty (ei halkaisuja).*

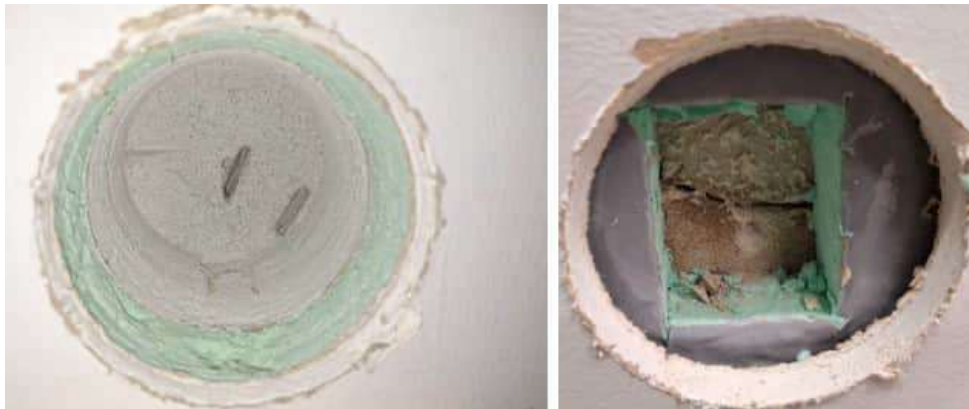
*Kuva 59. Luokassa 055 ulkoseinärakenteen sisäpuolinen eristys poikkeaa avauksen (RA-1) perusteella muista tiloista. Sisäpinnassa on kipsilevy, sen takana kova muovieriste ja kevytbetoni (siporex), kuten FCG:n tutkimuksessa on todettu v. 2020 (vasen kuva). Betonipilarin kohdalla (RA-2) ei kuitenkaan ole siporexia, pelkkä muovieriste. Eristelevy on tiivistetty sisäpinnasta kokonaan yli, todennäköisesti TKR-pinnoitteella, tn. tiivistetty sivuista siporexin pintaan (kuva oikealla). Pilarin kohdalla rakenteessa todettiin selvä maakellarimainen haju. Rakenne on merkkiainekokeen perusteella epätiivis sisäilmaan päin.*

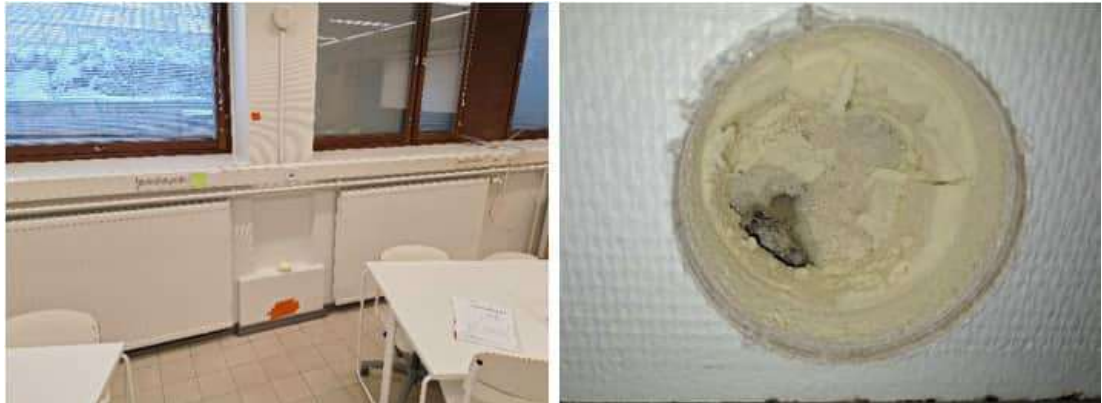
*Kuva 60. Luokassa 053 pilarin kohdalla (RA-3) sisäverhouslevy on kuitusementtilevyä, takana polyuretaani (eri tuote kuin 055:ssä), laastikerros ja betoni. Rakenteessa todettiin selvä maakellarimainen haju. Rakenne on merkkiainekokeen perusteella epätiivis sisäilmaan päin.*

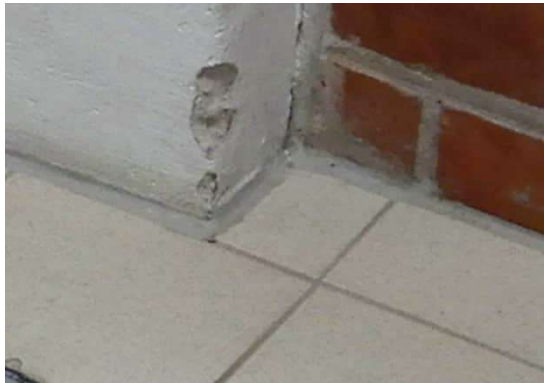
*Kuva 67. Kellarin seinä-lattialiittymät on tiivistetty säännönmukaisesti joustavalla massalla. Tiivistys on todennäköisesti peruskorjauksen 2007 aikainen. Tiiveys on kohtalaisen hyvä. Kuvat kellarin käytävältä 048. Pilarin juuressa mekaaninen pinnoite vaurio.*

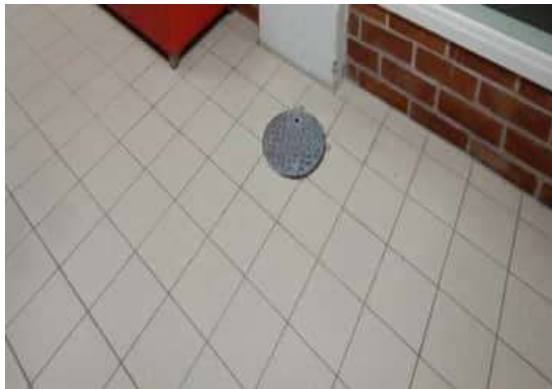
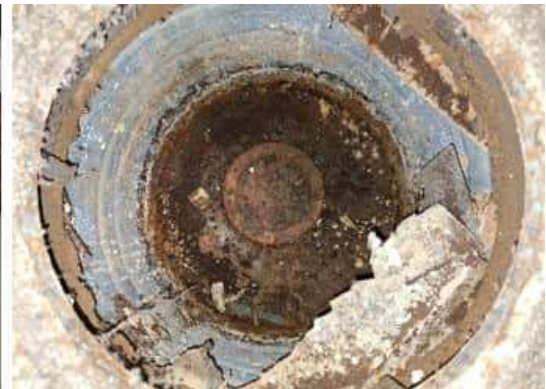
*Kuva 68. viemäriputkien puhdistusluukuista ainakin toinen oli täysin avoin alapohjan hiekkakerrokseen.*

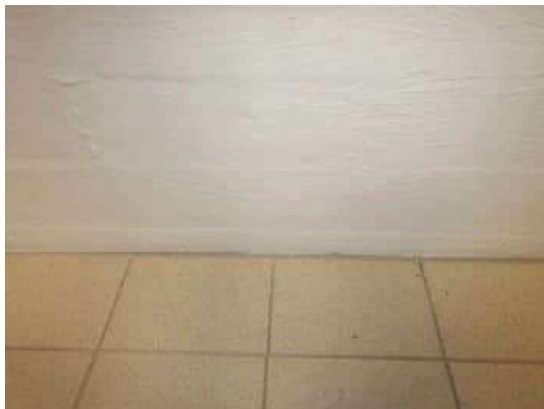
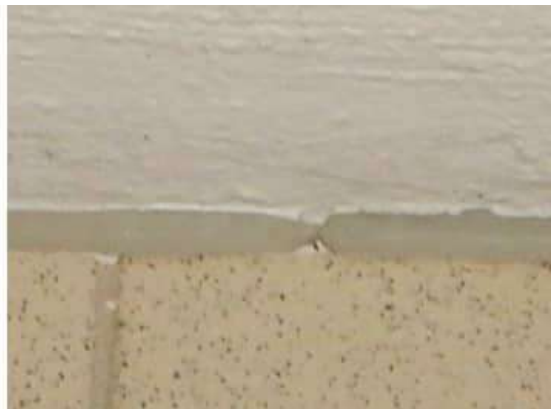
*Kuva 69. Kellarin tilasta 046b, jossa kantavien betoniväliseinien alaosissa oli kohonneita pintakosteudenlukemia. Tiiveys kuten kuvassa 66, eli liittymän tiiveys on kohtalaisen hyvä.*

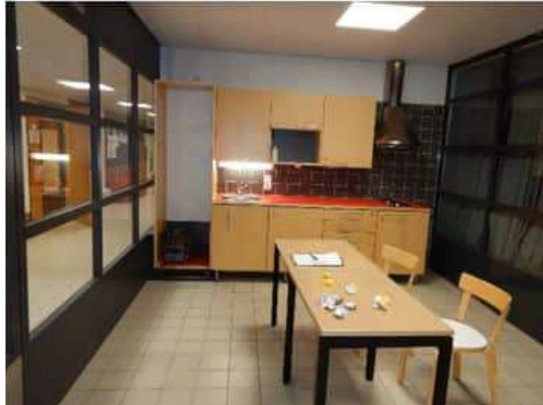
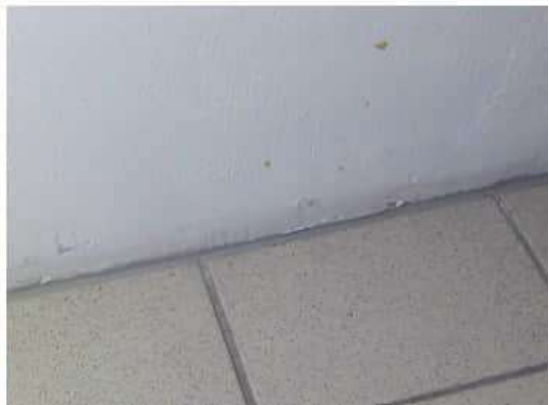
*Kuva 70. Kellarin tilat 035, 036 ja 039 ovat tiili-villa-tiili-seinää vasten. Näissäkin seinä-lattialiitos oli toteutettu joustavalla massalla. Tiiveys oli kohtalainen, kalusteiden alla keskimääräistä heikompi.*

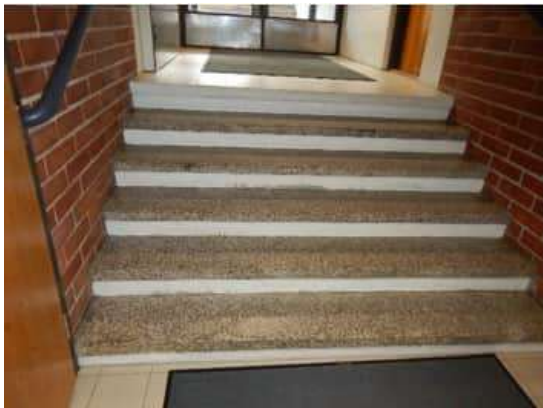
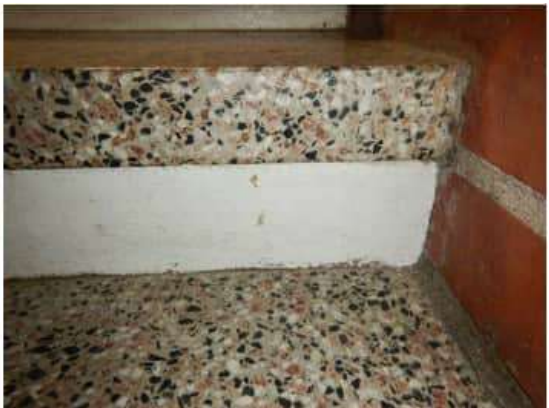
*Kuva 71. Kellarin käytävä 048 porrashuoneen H päädyssä. Porrasaskelmien kohdalla ei ole joustavaa tiivistysmassaa pystypinnalla. Tiiveys on huonompi kuin liittymissä keskimäärin.*

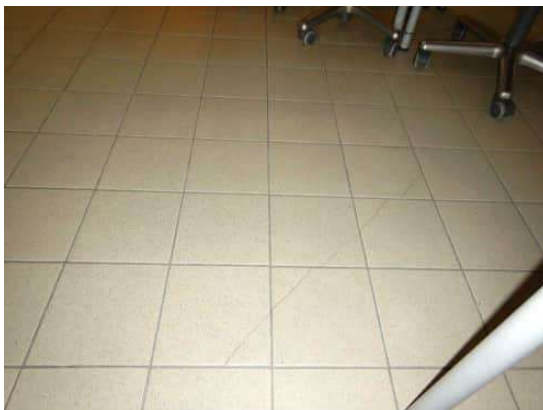
*Kuva 72. Kellarin luokan 052 lattiassa oli pitkä halkeama ja vastaavalla alueella julkisivulla sokkeli halki.*

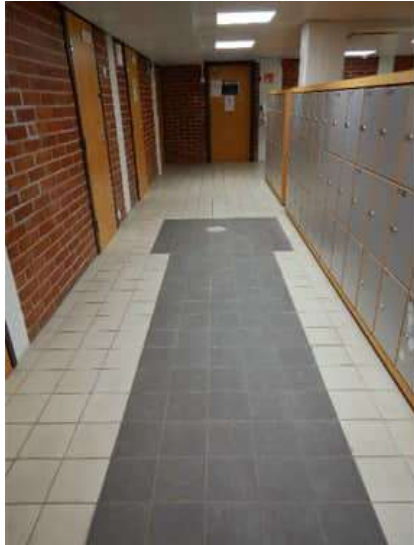
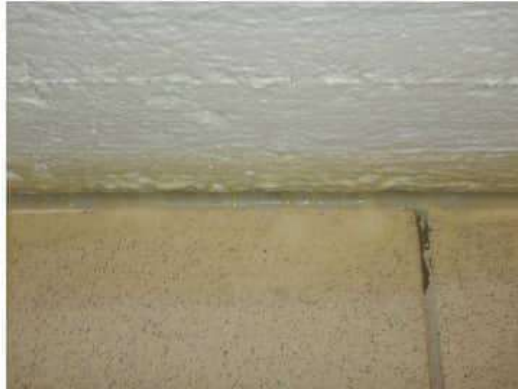
*Kuva 73. Kellarin käytävä 017, johon on suunniteltu 2020 tiivistys kirkkaalla TKR-pinnoitteella. Liittymässä on pohjalla sama joustava harmaa massa kuin muualla. TKR-pinnoite ei ole tarttunut massaun ja kalvo on jäänyt epäyhtenäiseksi. Korjaus parantaa tiiveyttä massan pienissä epäjatkuvuuskohdissa, mutta ei ole riittävä, mikäli tiivistettävällä alueella olisi isompia rakoja.*

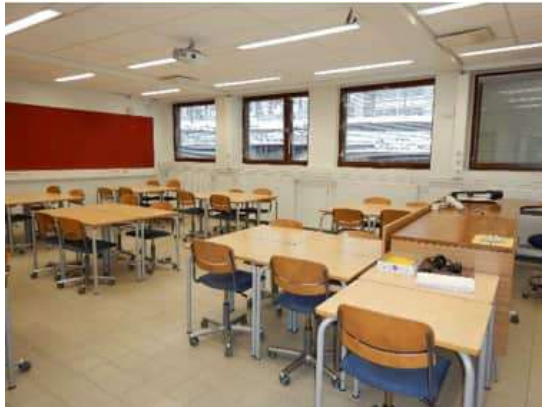
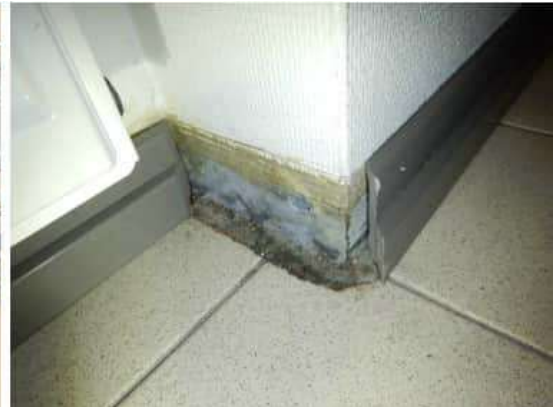
*Kuva 74. Kellarin tilasta 054, ulkoseinän ja lattian liitos tiivistetty erikseen Codex-nauhalla tai vastaavalla.*

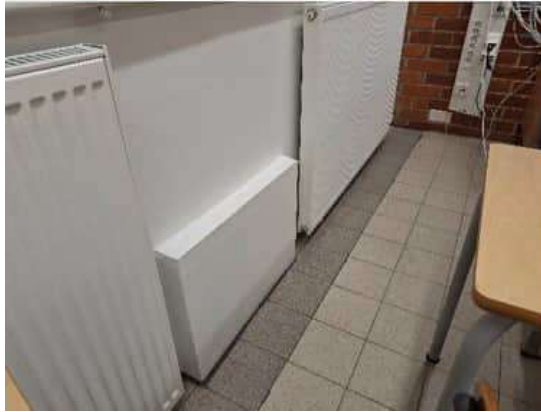
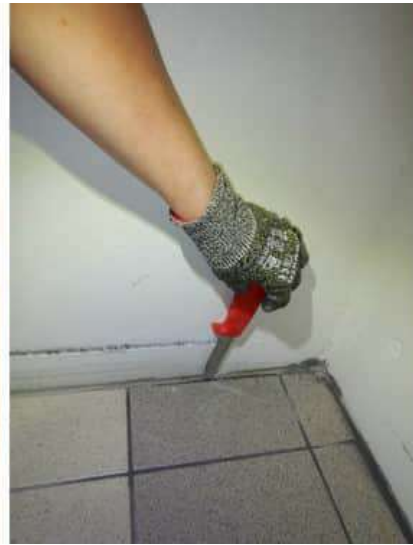
*Kuva 75. Tila 055, lattian laatoitusta on uusittu ulkoseinänvierellä. Tiiveys tutkittiin merkkiainekokein, ks. seuraava kappale.*

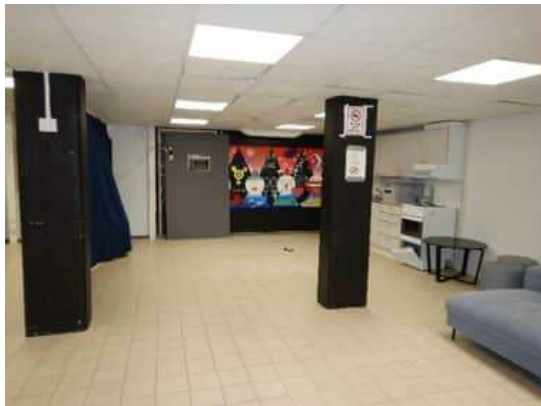
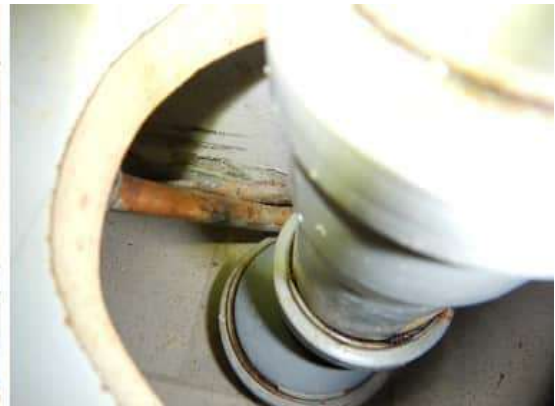
*Kuva 76. Kellarin tilassa 030 liittymiä on tiivistetty kattavasti, ks. myös kuvat alla. Vuoden 2020 tutkimuksessa ko. alueella on ollut selviä ilmavuotoja seinä-lattialiittymistä. Keittiökalusteen alla tiivistystä ei ole kuitenkaan tehty (kuva oikealla, näkymä kalustesokkelitilaan). Vasemmassa kuvassa näkyy myös tunnelin 016a epätiivin kulkuaukon sijainti.*

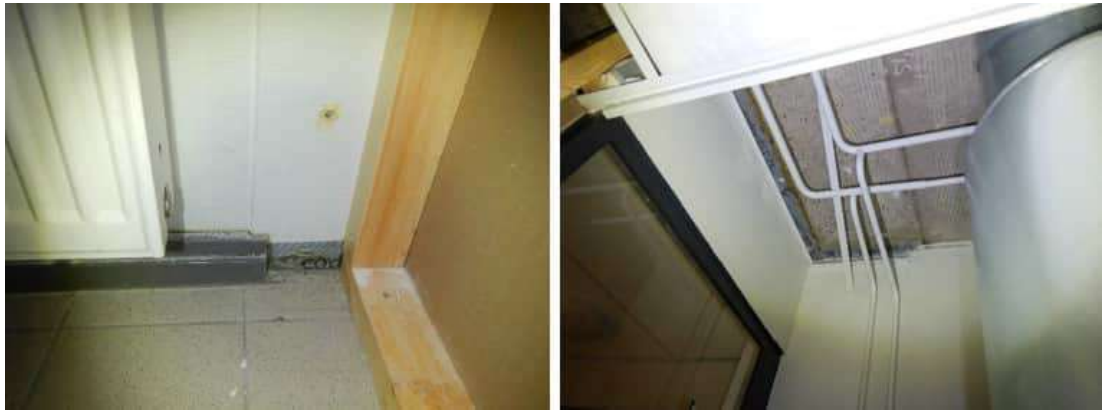
*Kuva 77. Tilassa 030 ulkoseinän liittymät lattiaan- ja 1. krs välipohjan alapintaan on tiivistetty Codex-nauhalla pintarakenteiden päälle.*

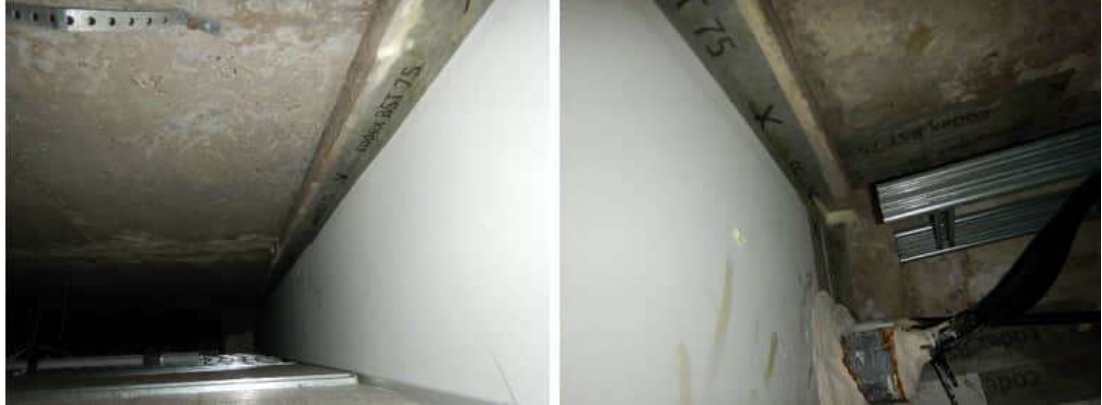
*Kuva 80. Kellarin tilasta 052, etelän puoleisen päätyseinän yläosa ikkunoiden päällä. Rakenteen pinta on levytetty ja tiivistetty Codex-nauhalla.*

- **luokkien 052-055** ulkoseinärakenteiden liittymien järjestelmällinen tiivistäminen siveltävällä tmv. soveltuvalla tuotteella, varmistaen riittävä kalvopaksuus. Edellyttää erillistä suunnittelua. Laadunvarmistus työn aikana merkkiainekokein.
- **luokan 052** viemäriputkikotelon avaaminen, putkieristevillojen vaihto, alapohjaläpiviennin tiivistys (mikrobivauriopurku)
- **luokan 052** lattian ja sokkelin halkeamien tiivistäminen ja halkeamien uudelleen ilmestymisen seuranta
- **tilan 055** alakattotilassa olevan pinnoittamattoman, palaneen näköisen kanavaeristeen uusiminen ja päällystys pölyämättömäksi
- **G- ja H-porrashuoneiden** vinyylilankku-lattianpäällysteen vaihtaminen keraamiseen laattaan.

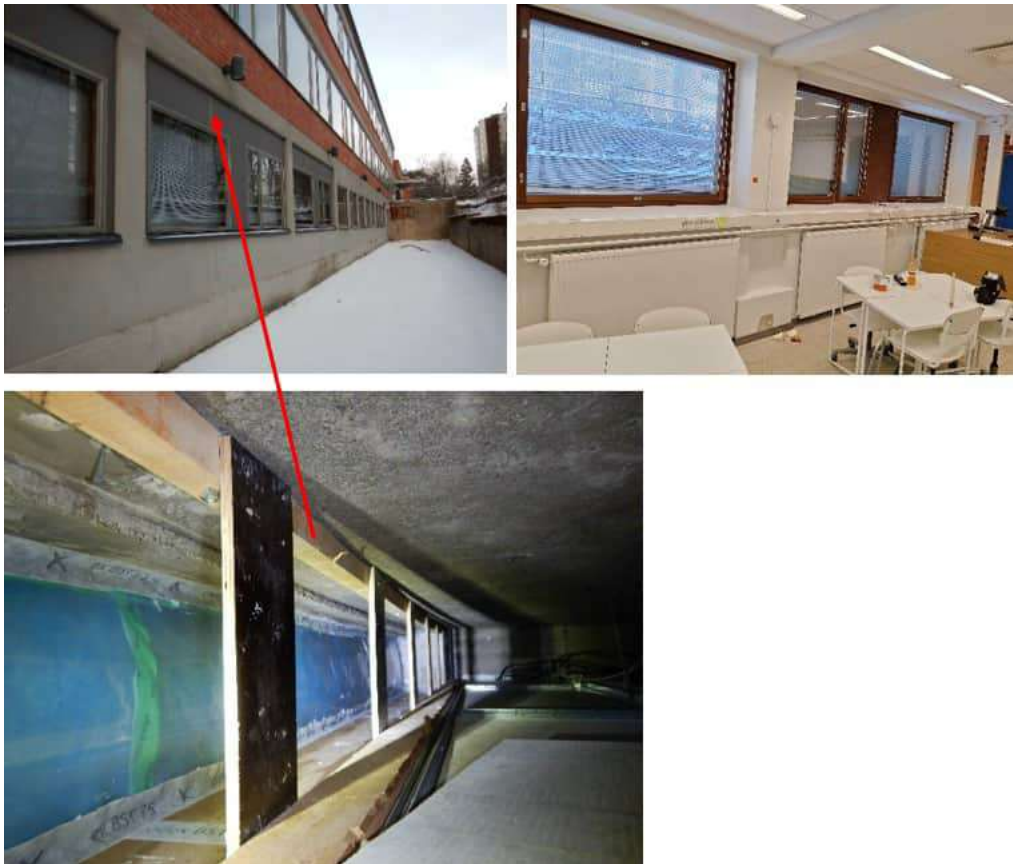
*Kuva 81. Kellarin tilasta 053, idänpuoleisen julkisivun ulkoseinärakenne ikkunan yläpuolella alakattotilan tasossa. Tällä alueella eristeen*

*ulkopuolella on julkisivun levyverhous. Höyrynsulku on tiivistetty ensin höyrynsulkuteipillä, sitten 1-2 kertaa Codex-nauhalla. Rakennetta ei tutkittu tarkemmin.*

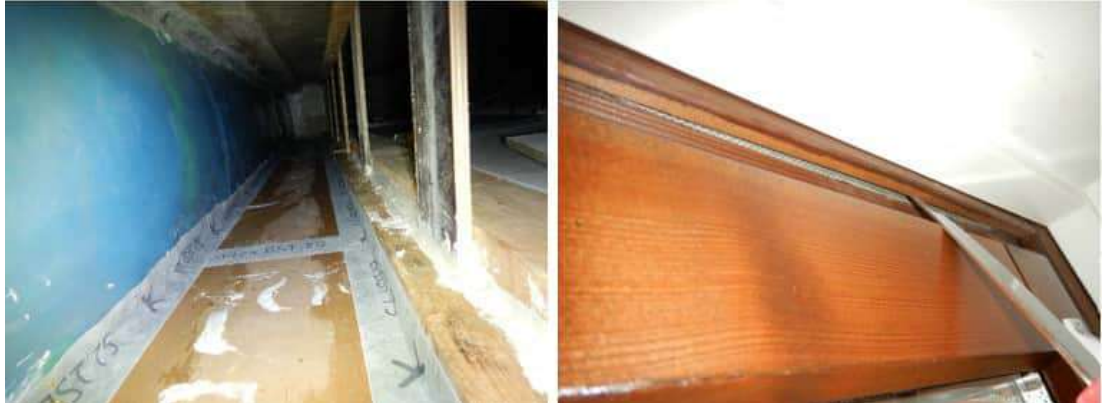
*Kuva 82. Kellarin tilasta 053, höyrynsulku tiivistetty alaosaan ikkunan päällä olevaan vaakalevyyn. Ikkunakarmi on alapuolelta tiivistetty ko. levyyn, joten toteutus on periaatteessa toimiva.*

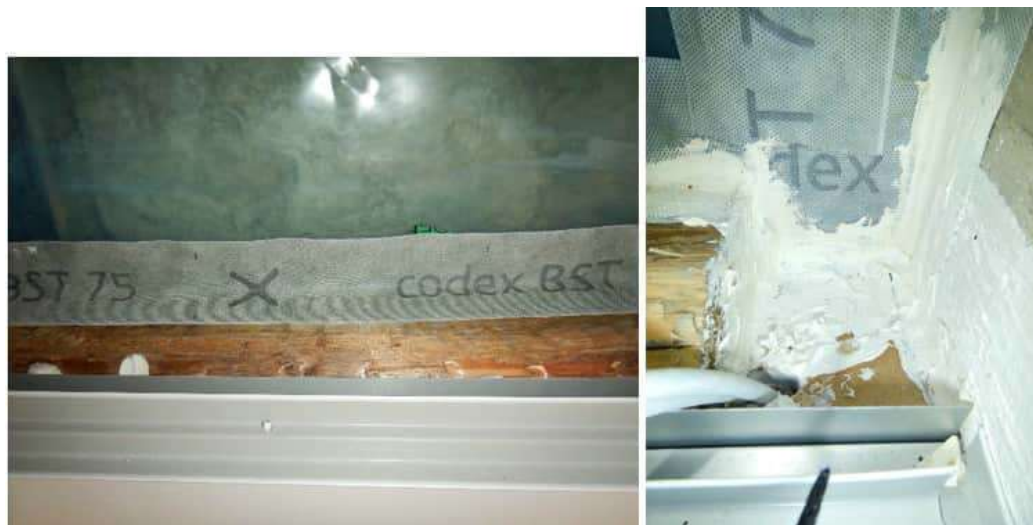
*Kuva 83. Kellarin tilasta 053, höyrynsulun tiivistyksessä on muutamia haastavia paikkoja, joissa tiivistystä on täydennetty liimamassalla, mutta se ei ole tiivis. Ulkoseinän vasemmassa reunassa rakenteessa on tuntemattomasta syystä vanha puuparru.*

Luokkien 052-055 ulkoseinän yläosaa on tiivistyskorjattu toistuvasti. Levyrakenteet eristeineen ovat todennäköisesti peruskorjauksen aikaiset, paikoin rakenteissa on myös alkuperäistä puutavaraa. Rakenteeseen on voinut syntyä vaurioita julkisivun vuodoista ja kondenssista ennen höyrynsulun tiivistystä.
