Vaskivuoren lukio

Täydentävä kosteus- ja sisäilmatekninen kuntotutkimus

1.7.2025

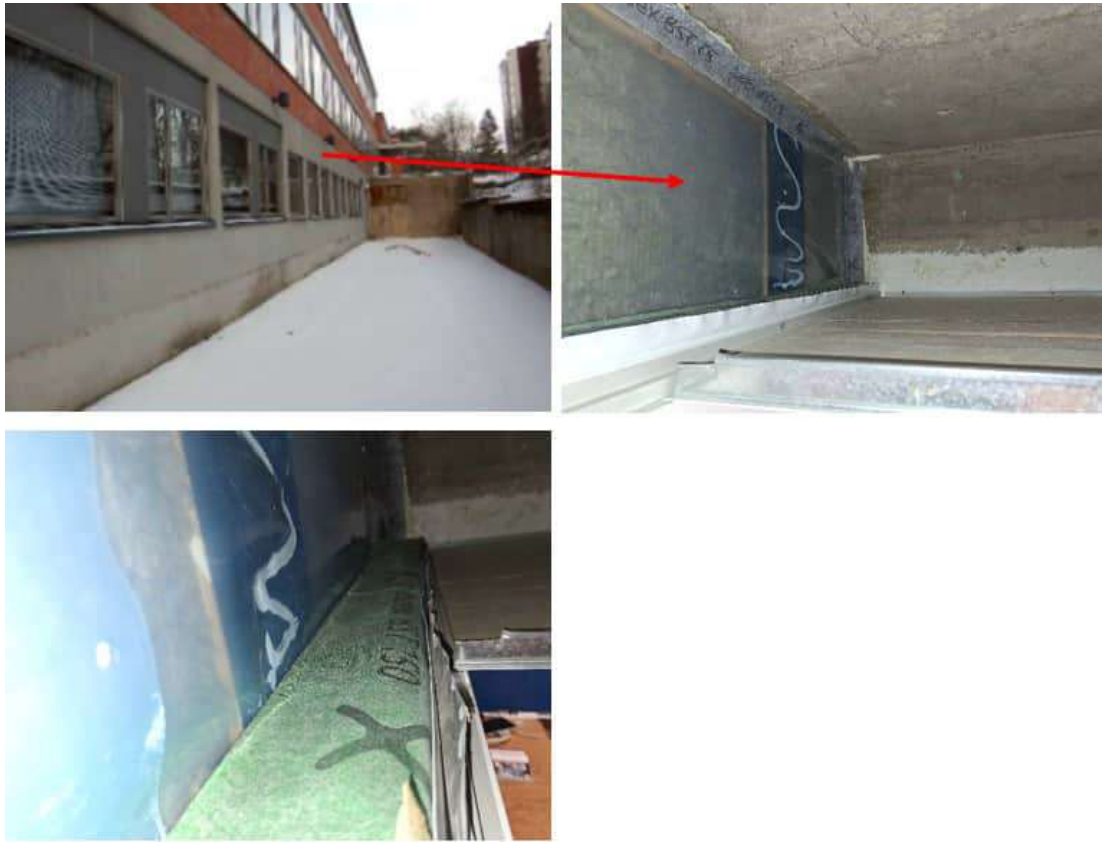
*Kuva 84. Kellarin tilasta 054, ulkoseinän yläosan sisäpuolelta mineraalivillalla eristetty osa. Tällä alueella eristeen ulkopuolella on betonikuori. Tiivistys on toteutettu Codex-nauhalla ja se oli melko tiivis. Höyrynsulun limitykset on tiivistetty liimamassalla, toteutus ei ole tiivis. Rakennetta ei tutkittu tarkemmin rakenneavauksin.*

- **luokkien 052-055** ulkoseinärakenteiden liittymien järjestelmällinen tiivistäminen siveltävällä tmv. soveltuvalla tuotteella, varmistaen riittävä kalvopaksuus. Edellyttää erillistä suunnittelua. Laadunvarmistus työn aikana merkkiainekokein.
- **luokan 052** viemäriputkikotelon avaaminen, putkieristevillojen vaihto, alapohjaläpiviennin tiivistys (mikrobivauriopurku)
- **luokan 052** lattian ja sokkelin halkeamien tiivistäminen ja halkeamien uudelleen ilmestymisen seuranta
- **tilan 055** alakattotilassa olevan pinnoittamattoman, palaneen näköisen kanavaeristeen uusiminen ja päällystys pölyämättömäksi
- **G- ja H-porrashuoneiden** vinyylilankku-lattianpäällysteen vaihtaminen keraamiseen laattaan.

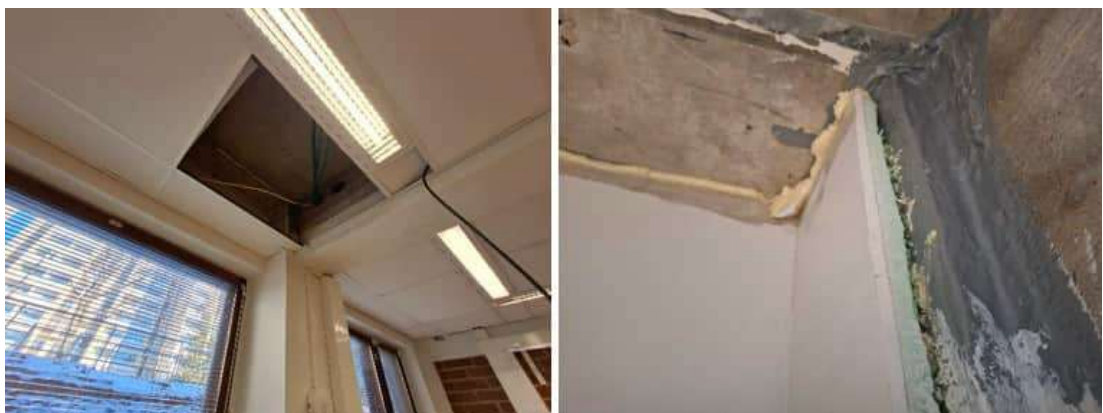
*Kuva 85. Kellarin tilasta 055, ulkoseinän yläosan sisäpuolelta mineraalivillalla eristetty osa. Tällä alueella eristeen ulkopuolella on betonikuori. Sisäpuolen toteutus eroaa luokasta 054. Tässä sisäpinta on*

*levytetty ja takana näkyy Ardex 8+9-massalla toteutettua tiivistystä ja polyuretaanilevyä. Pinnoilla näkyy vanhan rankaseinän ja Codex-tiivistysten purkujäämiä.*

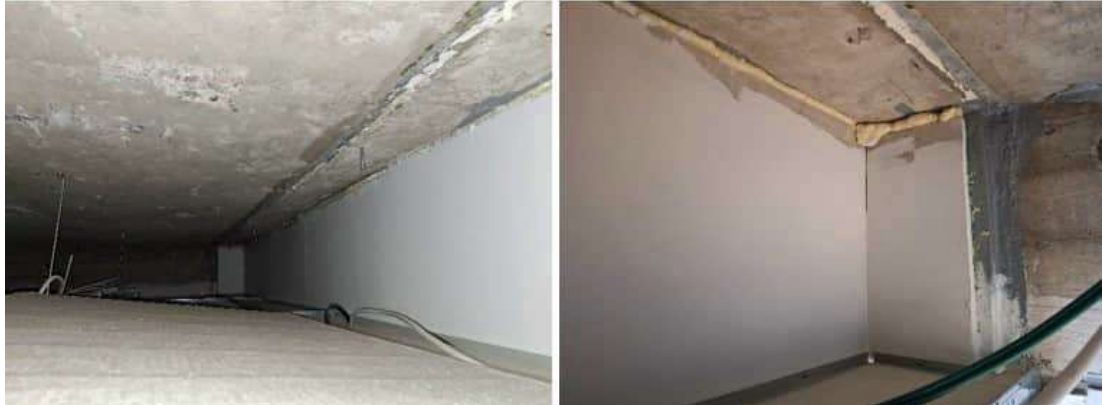
*Kuva 86. Kellarin tilasta 055, ulkoseinän yläosan sisäpuolelta mineraalivillalla eristetty osa, jatkuu.*

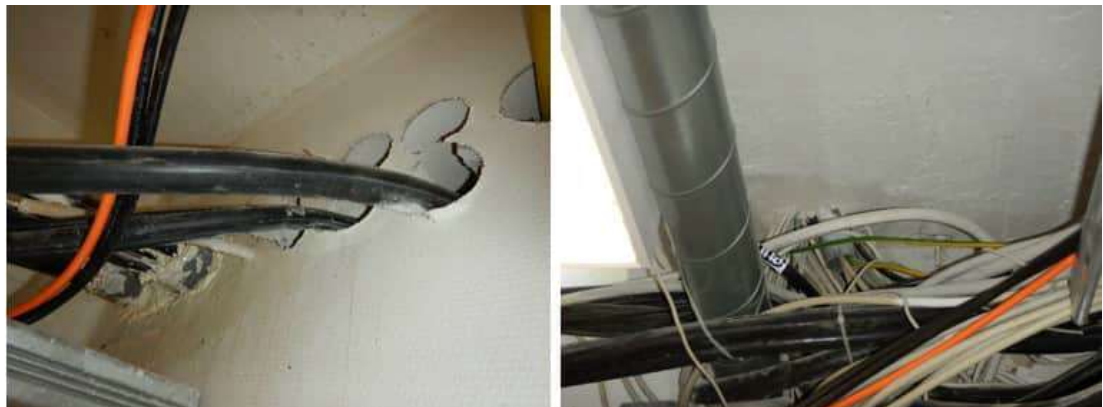
*Kuva 87. Kellarin tilasta 008, läpivientejä perusmuurista ulos, sekä ylös välipohjaan tiivistämättä tai tiivistys puutteellinen.*

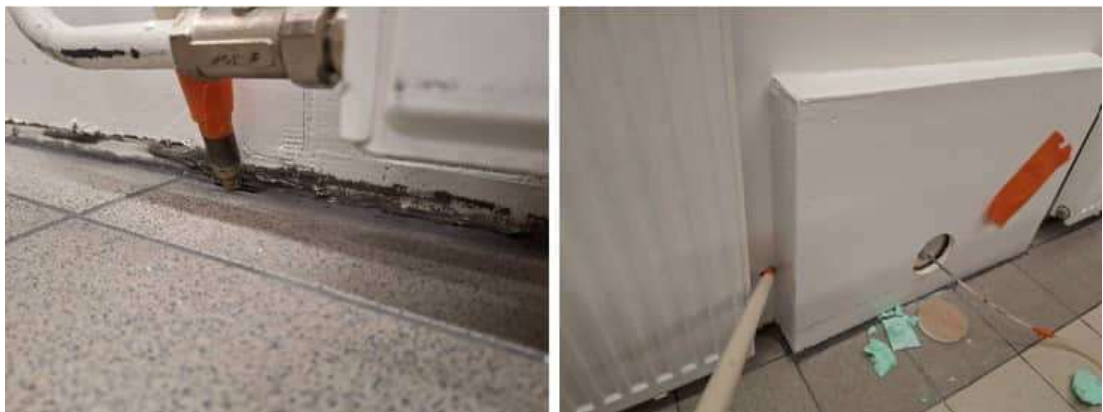
ulkoseinän polystyreenikerroksen taakse. Tilan US-AP -liittymää ei ole tiivistetty havaintojen perusteella ja tilasta puuttuu kokonaan jalkalistat. Ulkoseinän pilarin juureen on tehty levytyksen taakse jonkin tyyppinen tiivistys solupolystyreenilevyn pintaan, mutta tiivistys on avoin jostakin ja ilma pääsee liikkumaan levytyksen takana ulkoseinässä.

Merkkiainekokeessa ilmavuotoa havaittiin suhteellisen pitkänkin matkan päässä alkuperäisestä kaasunsyöttökohdasta US-AP -liittymästä. Kokeessa US-AP -liittymästä havaittiin yleisesti vuotoa useilta alueilta, jotka olivat osittain voimakkaita. Merkkiainekokeissa havaitut tarkat vuotokohdat ja -tasot on esitetty tarkemmin liitteessä 2c. Esimerkkejä tilan ilmavuotokohdista on esitetty seuraavissa kuvissa.

*Kuva 89. Tilan AP-US -liittymää ei ole tiivistetty ja siitä havaittiin ilmavuotoa useassa kohdassa. Lisäksi vuotoa havaittiin sisäverhouslevytyksen liitoksista.*

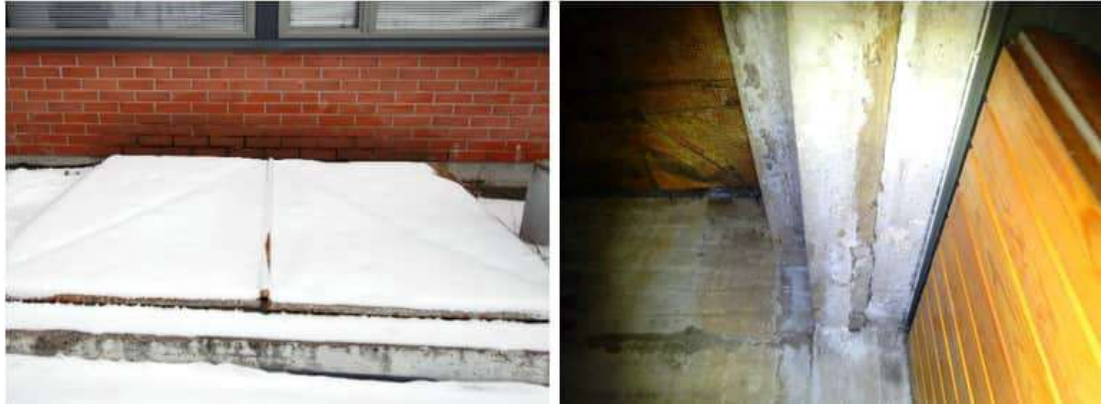
Tilan 102 kohdalla sijaitsevan muuntamon haalausaukon kannen on todettu roiskivan vettä julkisivuun ja ulkoseinän alaosassa on ollut kosteusvaurio.

Kuva 91. Luokan 102 ulkopuolella on muuntamon haalausaukko, jonka kannesta on roiskunut sadevesiä ulkoseinäpinnalle (kuva vasemmalla). Haalausaukon kohdalla ulkoseinän mineraalivillakerros on avoinna alaosasta (kuva oikealla), ks. myös seuraava kuva.

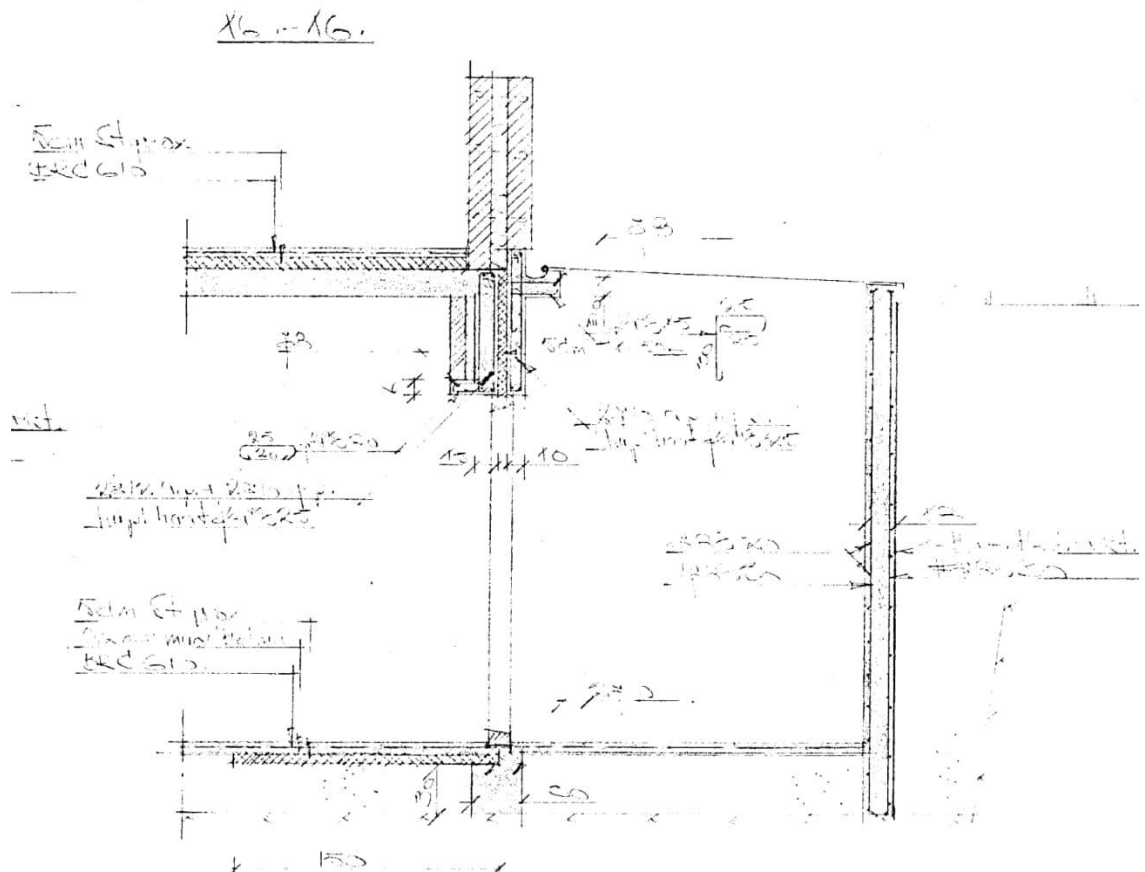
Kuva 92. Ote alkuperäisestä RAK-suunnitelmasta haalausaukon kohdalta, jossa seinän/sokkelin eristetila on ilmayhteydessä yläpuoliseen eristetilaan sekä avoin alaosaan.

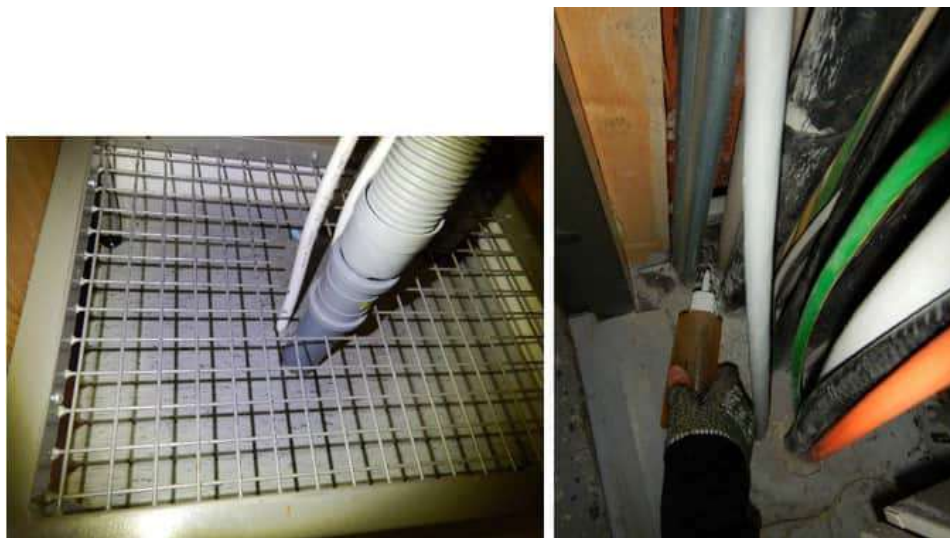
*Kuva 96. Luokan 102 lavuaarin viemäriläpivienti lattiaan on tiivistämätön. Oikealla tiivistämättömiä läpivientejä sähkökaapissa luokan ulkopuolella.*

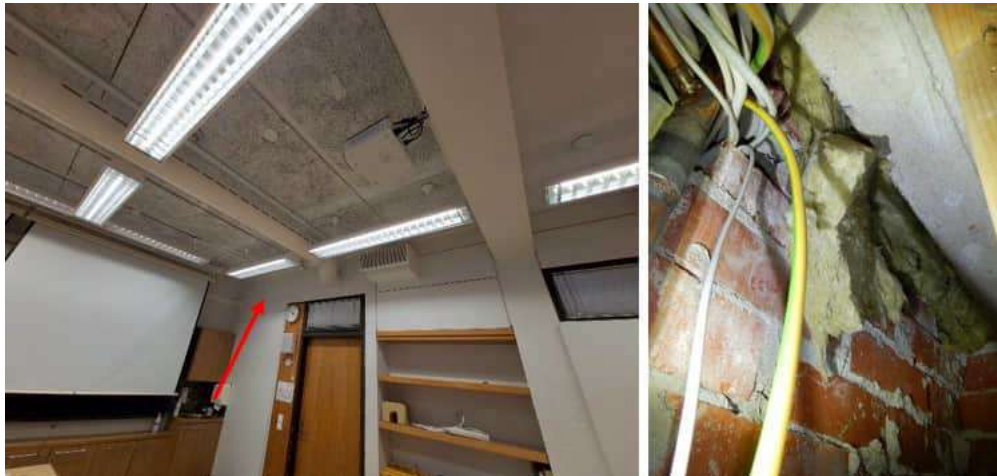
Käytävän vastaisen väliseinän (tiiliseinä) luokan puoli on levytetty "kotelorakenne". Levytyksen takana on talotekniikkaa. Kotelorakenteen yläosassa tiiliseinän ja yläpuolisen välipohjan betonipalkin välissä on mineraalivillaa. Villa on voinut kastua yläpuolisista vuodoista ja pidättää vettä rakenteessa. Luokassa 101 levyjä oli uusittu kipsilevyllä. Luokassa 102 levy oli alkuperäistä lastulevyä. Levyrakenteissa ei havaittu viitteitä vaurioitumisesta.

*Kuva 97. Luokkien käytävän vastainen väliseinä on levytetty. Rakenteen yläosassa todettiin alkuperäisen näköistä mineraalivillaa.*

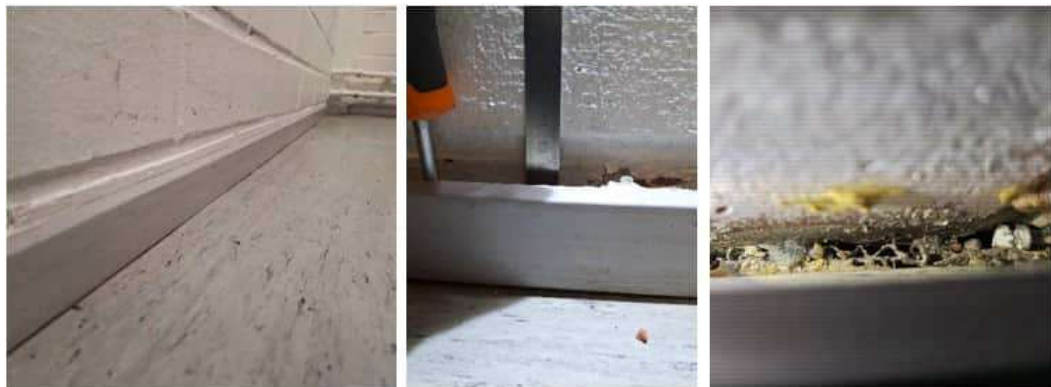
välipohjarakenteen ja luokan 102 välistä paine-eroa ei voitu tarkastaa, mutta mittauksessa havaittiin ilmapuotokohtia, joten ilmapuotauksen suunta oli mitattavaan tilaan päin. Merkkiainekokeessa havaittiin voimakasta ilmapuotoa [REDACTED] hiekkatilasta luokkaan 102 VS-VP -liittymän kautta. Tilojen 101 ja 102 välinen väliseinä on muurattu välipohjan kantavaan pohjalaattaan ja sen ja tilan välipohjan liittymässä havaittiin rakennusaikainen aaltopahvi. Merkkiainekokeissa havaitut tarkat puotokohdat ja -tasot on esitetty tarkemmin liitteessä 2c. Esimerkkejä tilan ilmapuotokohdista on esitetty seuraavissa kuvissa.

*Kuva 99. Tilan VS-VP -liittymästä havaittiin ilmapuotoa (vasen kuva). Liittymä on epätiivis ja siihen upposi viivain noin 90 mm syvyyteen (keskimmäinen kuva). Liittymässä havaittiin aaltopahvi (oikea kuva).*

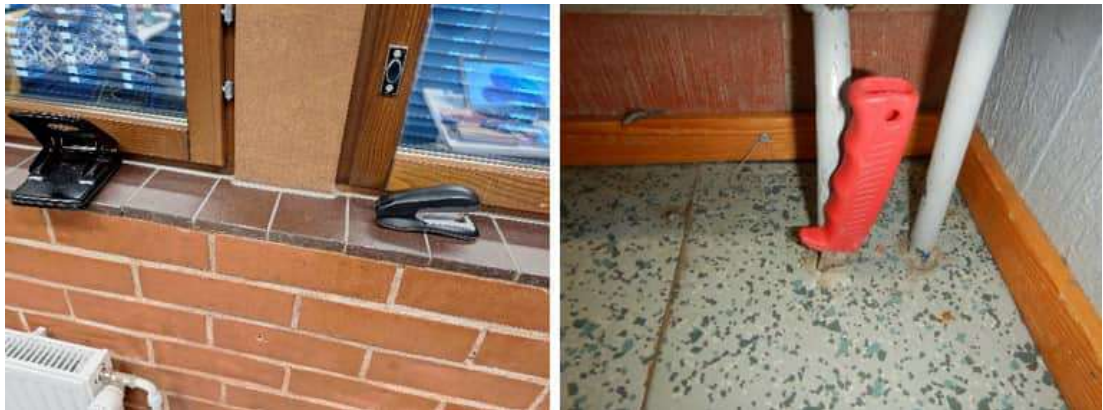
*Kuva 100. Tilan 103 rakenneliittymien ja -läpivientien ilmatiiveys on kohtalaisella/heikolla tasolla. Rakenteita ei ole erikseen tiivistetty.*

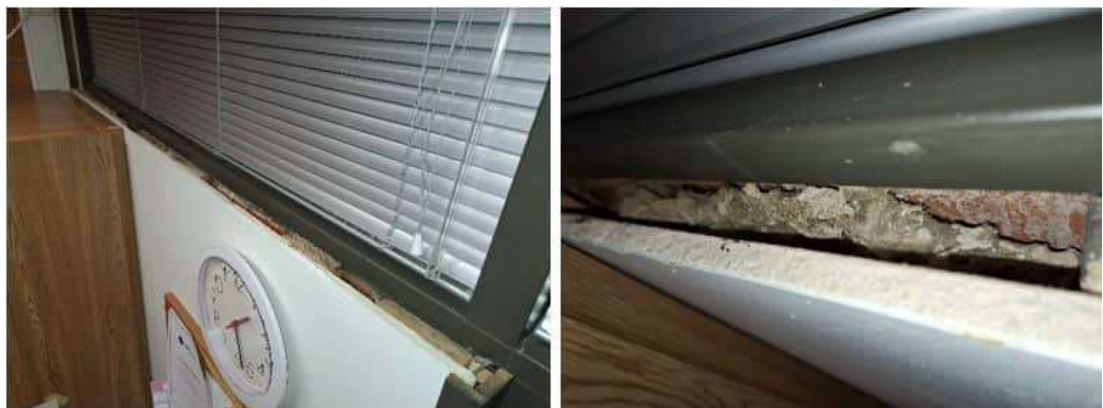
*Kuva 101. Työtilan 103 väliseinän levytys on avoinna yläosastaan ja sen sisällä oleva mineraalivilla on avoinna ilmatilaan. Levytyksen takana havaittiin paljon pölyä.*

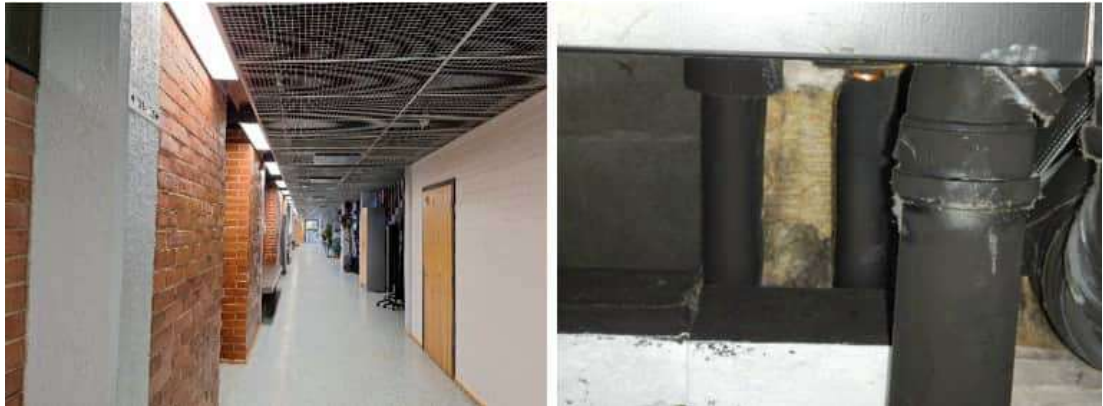
*Kuva 102. Käytävällä tilojen 103-105 ulkopuolella on melko laajoja avoimia mineraalivillapintoja.*

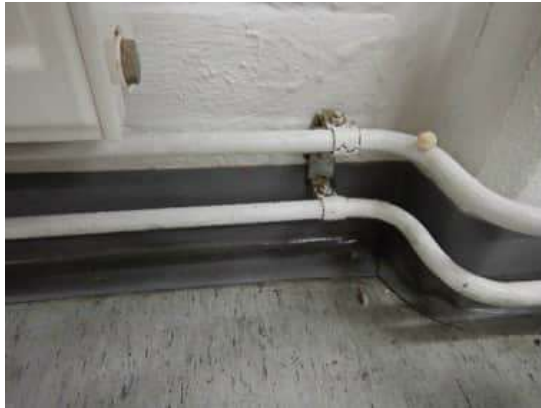
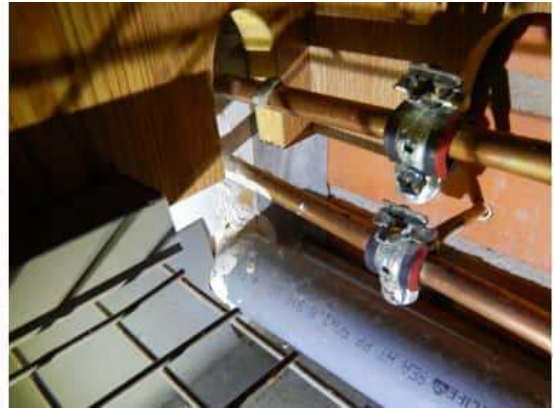
*Kuva 103. Luokka 107. Ulkoseinä-lattialiittymät on tiivistetty. Tiivistysnauha on näkyvissä lavuaarikaapin seinänurkassa (kuva oikealla). Muualla tiivistetyn liitoksen tunnistaa korkeasta muovijalkalistasta.*

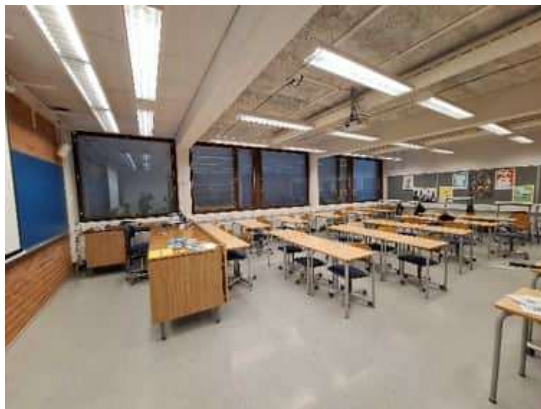
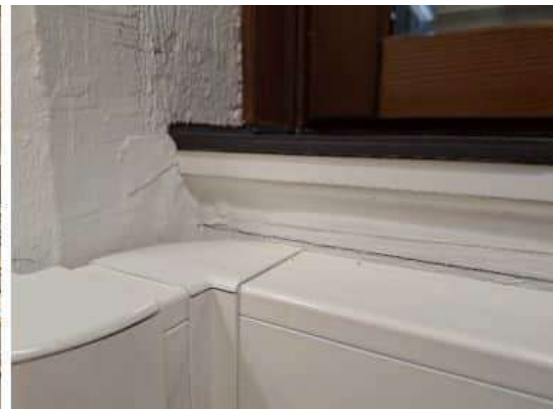
*Kuva 104. Luokka 107. Ikkunaliittymät on tiivistetty. Ikkunapenkin laatoitus on uusittu.*

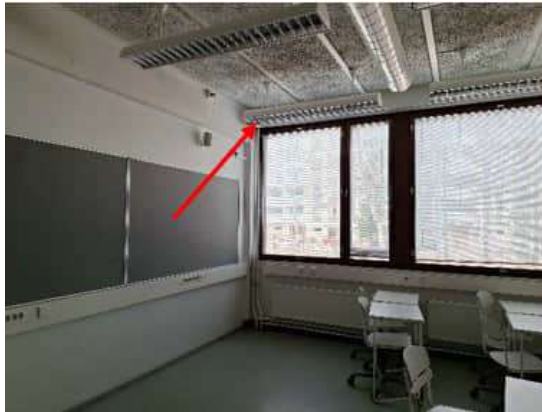
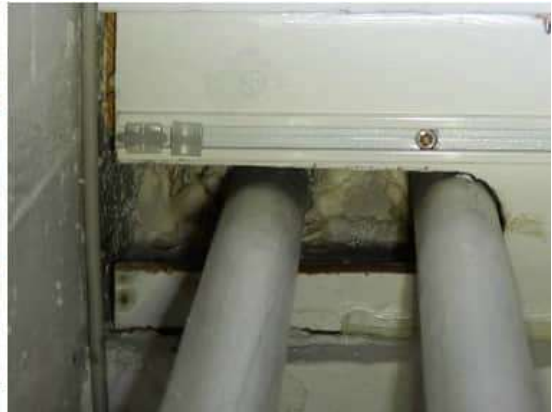
*Kuva 105. Luokka 108. Ulkoseinän rakenneliittymät on tiivistetty kuten luokassa 107. Nurkassa oli vähäistä siivousvesivalumaa kattopinnassa putkiläpivientien kohdalla.*

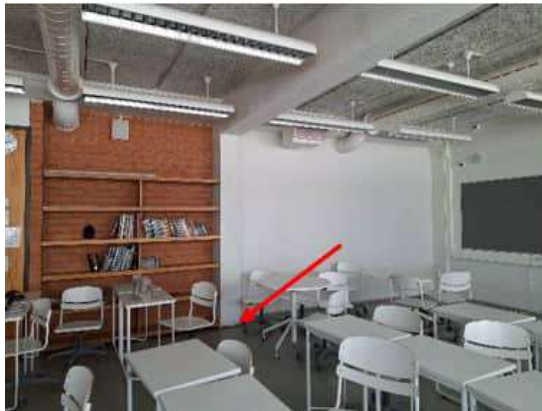
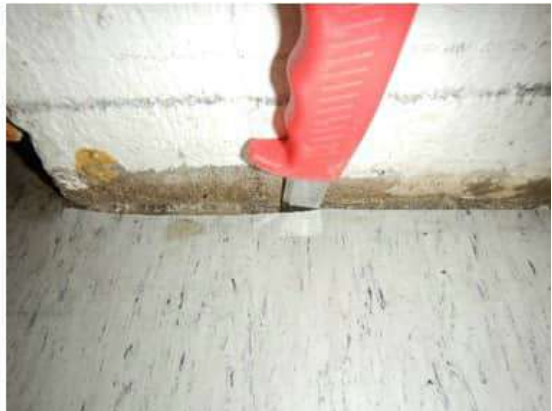
*Kuva 106. Luokka 108. Pilarin ja väliseinien liitos lattiaan on epätiivis.*

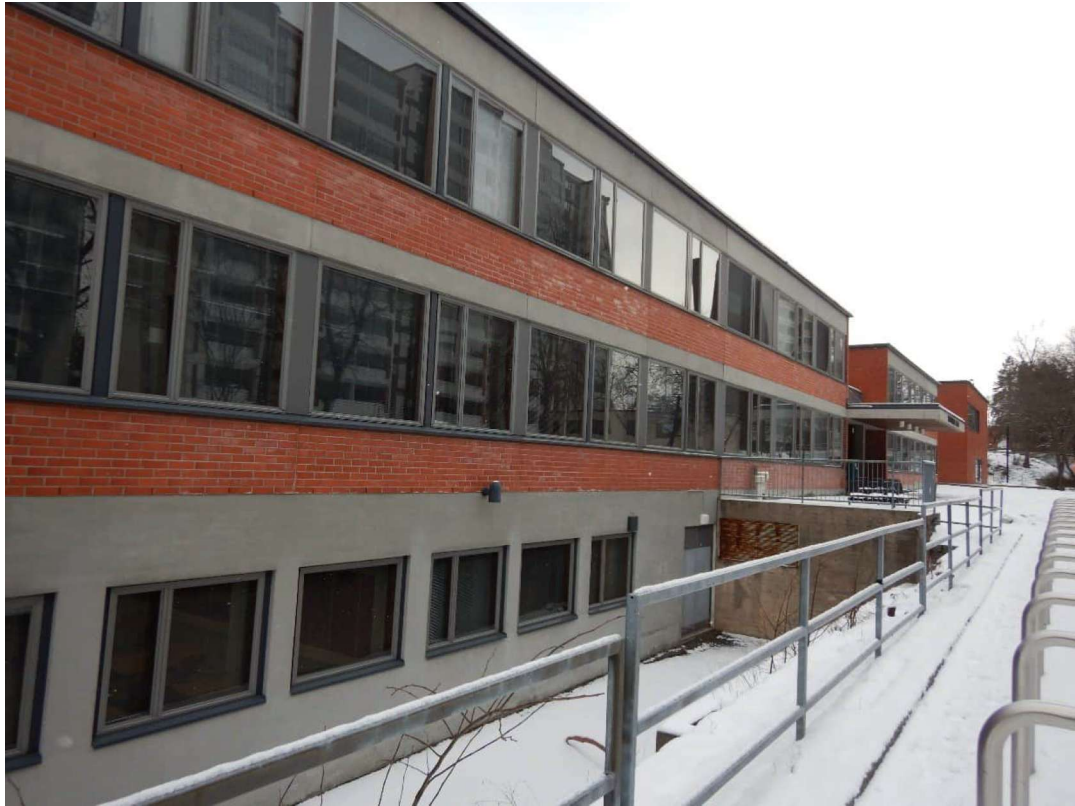
*Kuva 107. Maanpinnan taso luokkien ulkopuolella vaihtuu luokan 111 kohdalla. Luokka 112 sijaitsee taaempänä katoksen vieressä. A- ja B-osan välinen liikuntasäula on tasoeron kohdalla.*

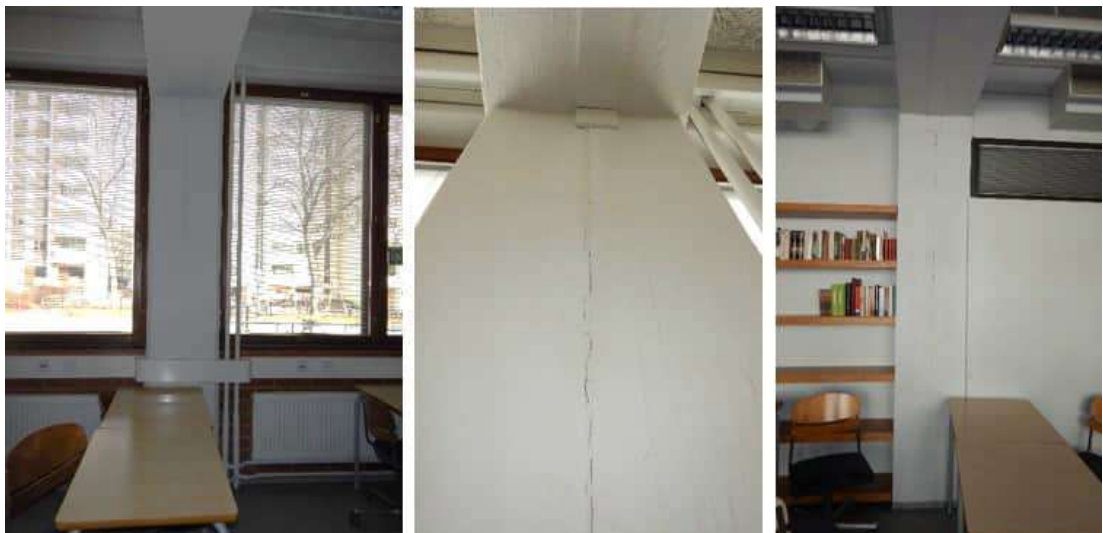
*Kuva 108. Luokan 111 kohdalla olevan liikuntasäulan massa on haljennut ulko- ja väliseinäpinnassa.*

- **Luokka 111**
  - liikuntasauaman kohdalla olevien halkeamien tiivistys seinillä/pilareissa
  - tilanteen seuranta (ei muita ilmeisiä korjaustarpeita)

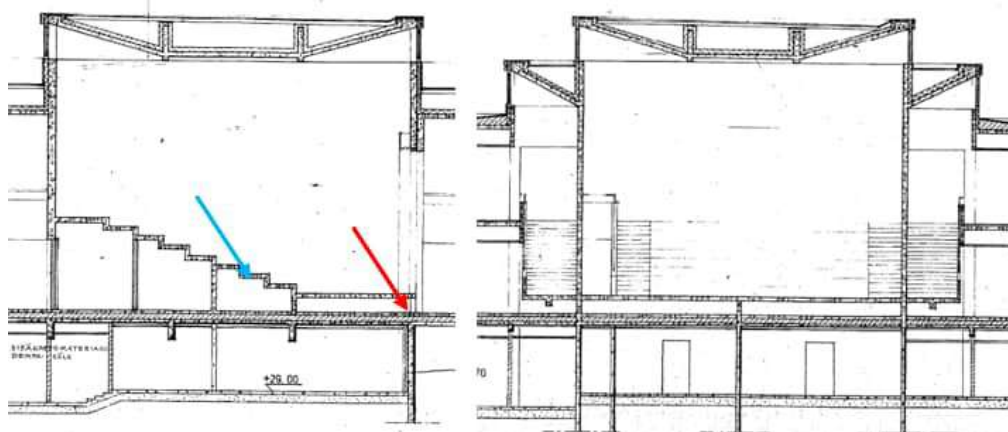
*Kuva 111. Ote alkuperäisistä ARK-suunnitelmista, leikkaukset auditorion kohdalta. Liikuntasauaman kohta on merkitty vasemmanpuoleiseen kuvaan punaisella nuolella. Auditorion etuosan katsomon alla saattaa olla umpinainen tila (sininen nuoli).*

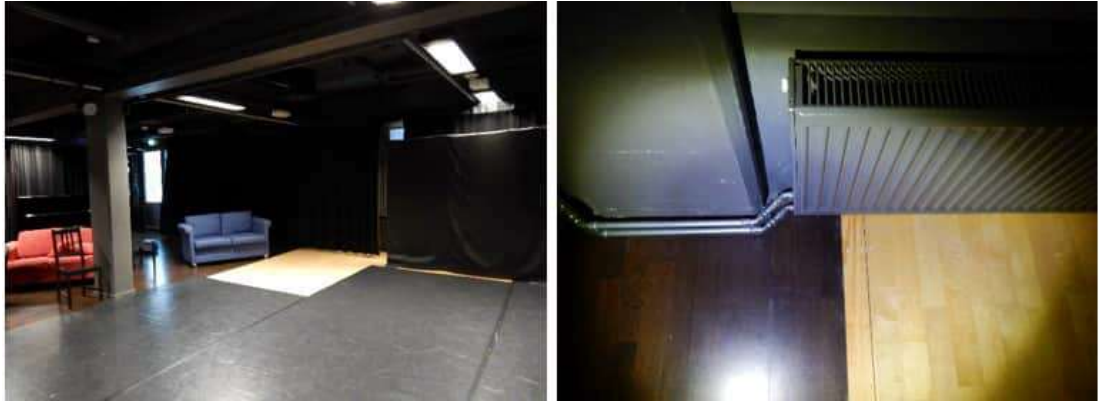
*Kuva 113. Tila 123. Lattiassa parketti, joka on uusittu tilan länsipuoliskolla.*

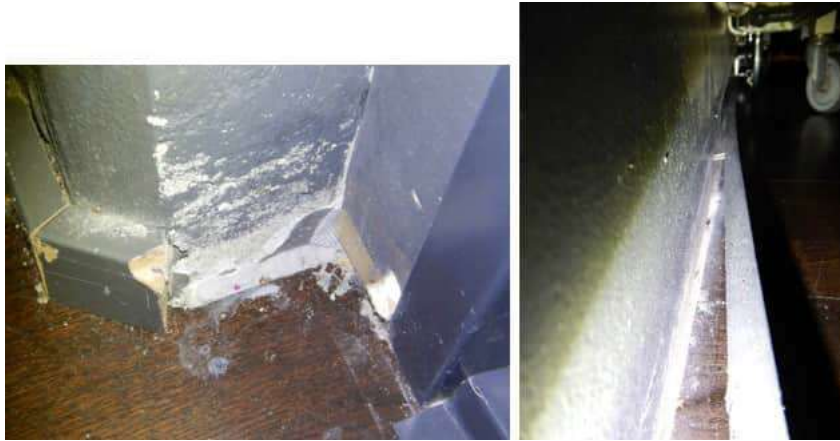
*Kuva 114. Tila 123. Lattiarakenne laatan päälle koolattu puukansi. Puukannen liitokset on tiivistetty ulkoseinälinjalla.*

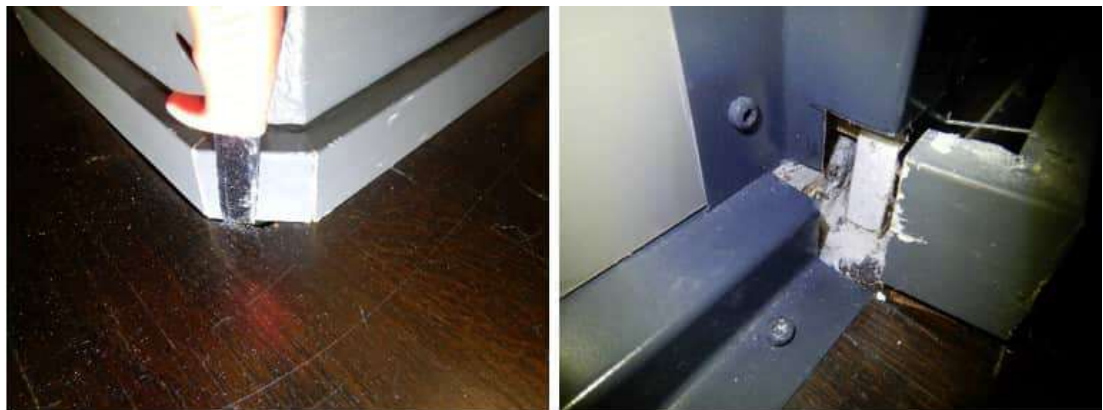
*Kuva 115. Tila 123. Puukannen liittymiä ei ole tiivistetty koko tilan alueella, vasemmassa kuvassa liittymä pilarin kohdalta. Ulkoseinän liittymä puukanteen on tiivistetty nauhalla ja massalla levytyksen takana.*

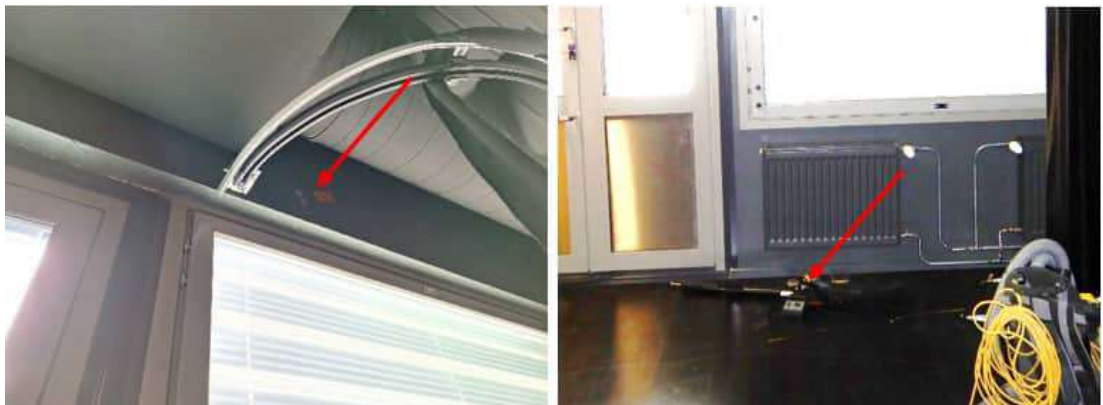
Rakenneavauksista tarkastettiin rakenteiden toteutustapa, ja kerättiin materiaalinäytteitä. Rakenteissa ei havaittu vaurioviitteitä, eikä materiaalinäytteissä (MAT-10 ja -11) todettu mikrobikasvustoja.

*Kuva 119. Eteläjulkisivun rakenneavaukset tilassa 123. Vasemmalla RA-20, oikealla RA-19. Lattiarakenteessa todettiin vanhan lautalattian päälle rakennettu joustolattia.*

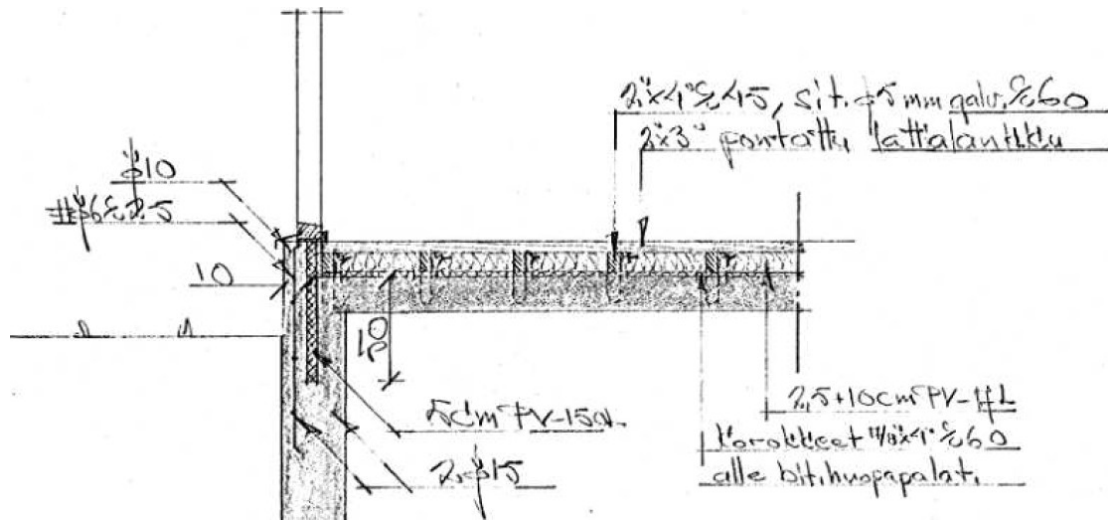
Kuva 120. Tilan 123 lattian alkuperäinen rakennesuunnitelma. Tiedossa ei ole, onko rakenne toteutettu alun perin suunnitelman mukaisesti.

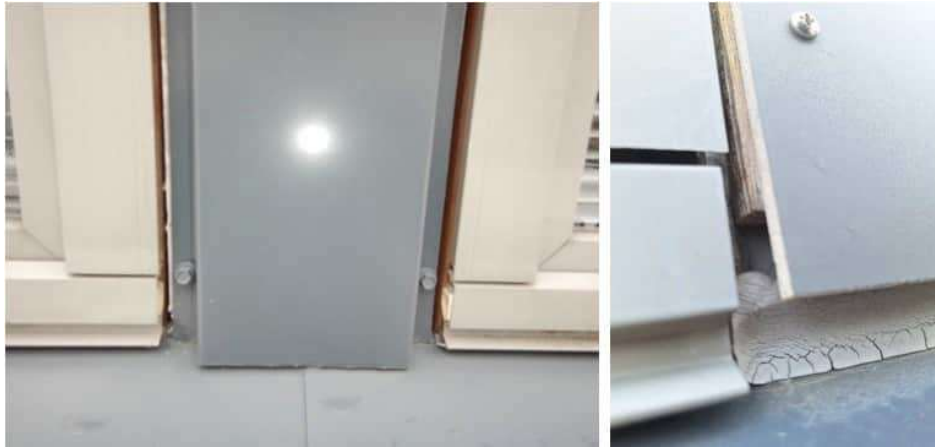
*Kuva 121. Ikkunoiden väliset levytetyt osat ovat havaintojen perusteella epätiivit ulkopinnasta. Levyt ovat paikoin vääntyneet ulospäin alaosastaan.*

Ulkoseinälinjoilla 1. ja 2. kerroksessa sisäilmanlaatuun vaikuttavat sokkelien lisäksi ikkunoiden välisten levytysten ulkopuoliset epätiiviydet ja mahdollinen vaurioituminen. Ulkopuoliseen tiiveyteen liittyvät havainnot, johtopäätökset ja toimenpide-ehdotukset on esitetty luvussa *"5 Julkisivut ja piha-alueet"*. Johtopäätökset koskevat lähes kaikkia 1. kerroksen tutkittuja tiloja, pois lukien auditorion ja tilan 123, jonka ikkunaliittymiin liittyy erilliset havainnot. Ikkunoiden sisäpuolista ilmatiiviyttä suositellaan parantamaan ja mahdolliset vaurioituneet materiaalit uusimaan kuten FCG:n raportissa on suositeltu.

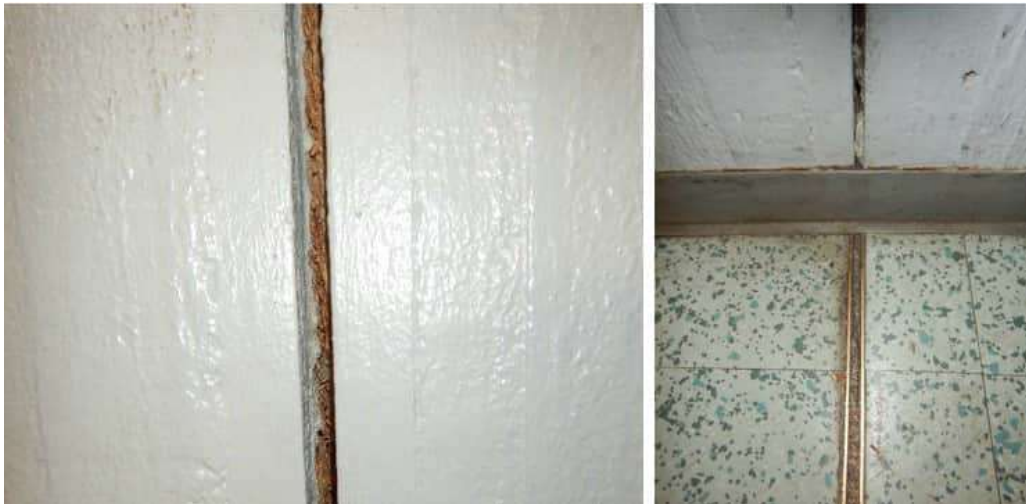
*Kuva 122. Käytävillä liikuntasauman välissä on vanha lastulevy tmv (kuva vasemmalla). Lattiassa liikuntasauma on täynnä likaa ja yhdistyy pilarien väliseen liikuntasaumaan (kuva oikealla).*

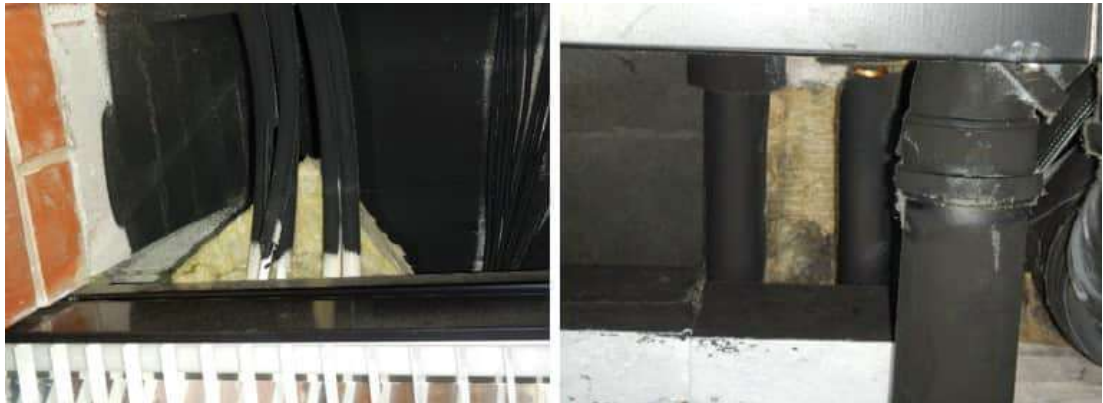
*Kuva 123. Käytävien kattopinnoissa on paljon avointa villapintaa akustiikkalevytyksissä ja taloteknisten asennusten yhteydessä.*

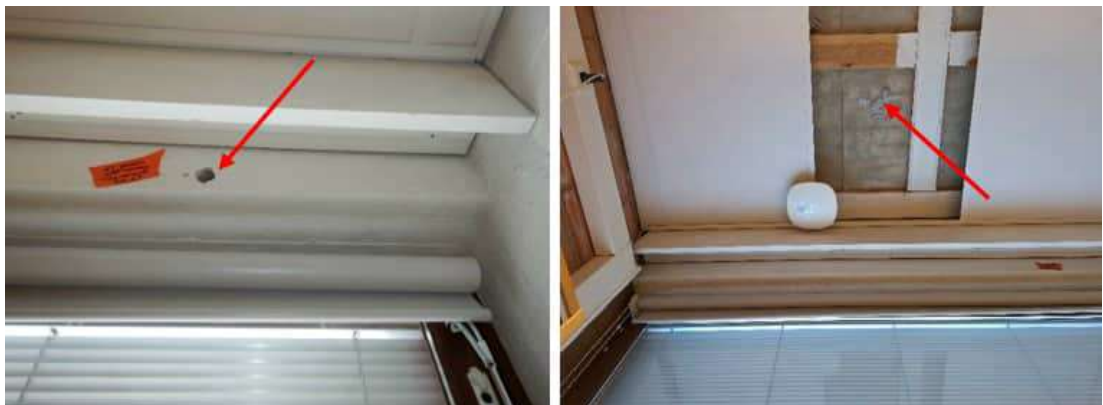
*Kuva 129. Länsijulkisivun ulkoseinän rakenneavaus RA-23 (kuva vasemmalla) ja yläpohjan avaus RA-24 luokassa 205. Yläpohjan avauksessa ei havaittu kohonneita kosteuksia hetkellisessä mittauksessa.*

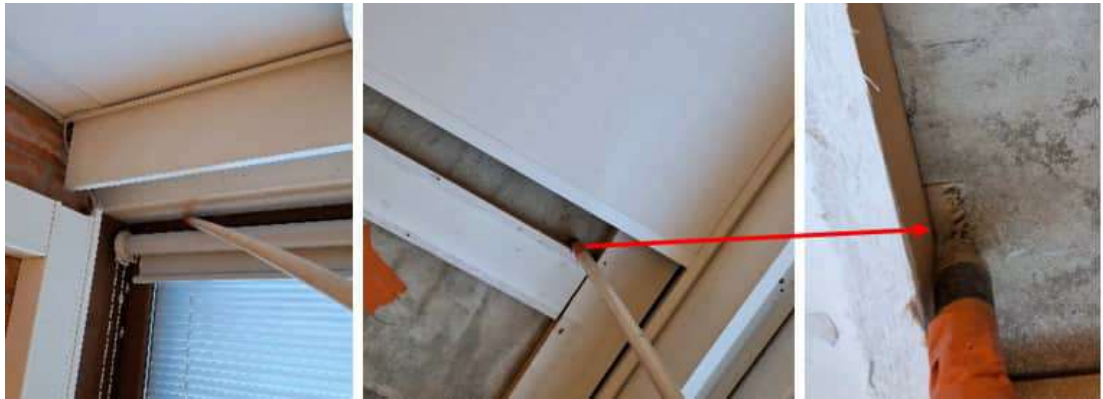
*Kuva 130. Tilan US-ikkunaliittymässä havaittiin yksi vuotokohta (vasen kuva). Yläpohjan betonipinnassa on ilmeisesti rakenteen lävistäviä puukappaleita, joista havaittiin vähäistä ilmavuotoa (keskimmäinen ja vasen kuva).*

Tutkittujen tilojen katoissa on jäämiä muottilaudoituksesta myös yläpohjan alueella välipohjan tapaan. Yläpohjan alueella betonilaattaa lävistää paikoittain ohuet puukappaleet (muottikiinnikepuita), joista havaittiin vähäistä ilmavuotoa merkkiainekokeissa. Yläpohjan sorakerrokseen aiemmin vuotaneet vedet ovat voineet vaurioittaa puuainesta. Vastaavia puutteita on todennäköisesti kaikkialla yläpohjarakenteessa. Muottikiinnikepuiden ja muiden epätiiveyskohtien kautta sisätiloihin voi kulkeutua sorakerroksen epäpuhtauksia, jos tilat ovat riittävän alipaineisia. Yläpohja oli erityisen epätiivis liikuntasauvojen kohdalta käytävillä (liikuntasauva A- ja B-osan välillä). Huoneiden puolella 2. krs liikuntasauvat sijaitsevat tilojen 240/243 ja tilojen 227 ja 227a välisten väliseinien kohdalla. Näistä tiloista ei ollut saatu ilmoituksia sisäilmalaadun puutteista, eikä niitä siksi tutkittu. Yläpohjan alueella tilat ovat savupiippuilmion takia yleensä muita tiloja ylipaineisempia kattoa vasten, jolloin ilmavirtaukset sisätiloihin päin ovat vähäisempiä kuin muissa rakenneosissa. Puukappaleet suositellaan kuitenkin poistamaan mahdollisuuksien mukaan ja kohdat tiivistämään, jotta kohdista ei pääse puuaineksen ja kevytsorakerroksen mahdollisia epäpuhtauksia tilojen

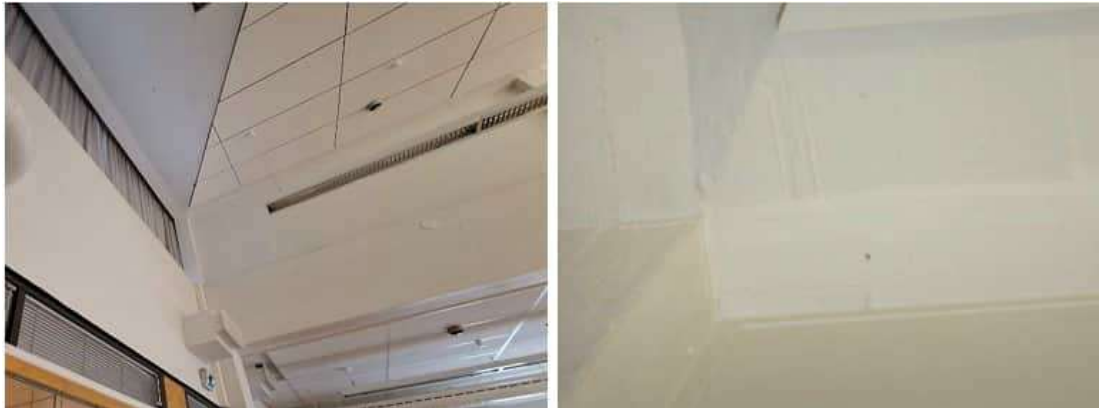
*Kuva 134. Katonrajassa olevan levytetyn osuuden liittymät vaikuttivat visuaalisesti tarkastettuna tiiviin näköisiltä.*

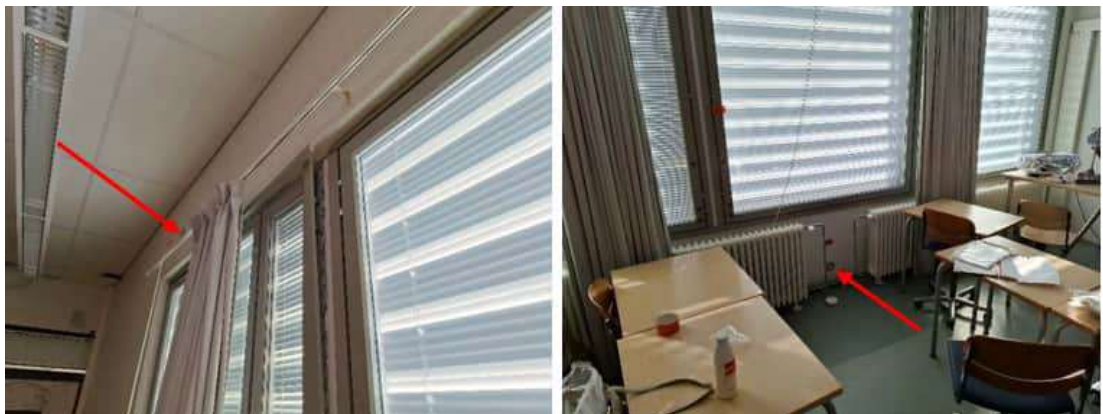
*Kuva 135. Eteläjulkisivun ulkoseinän rakenneavaukset RA-30 (kuva vasemmalla) ja RA-30 (kuva oikealla) luokassa 208.*

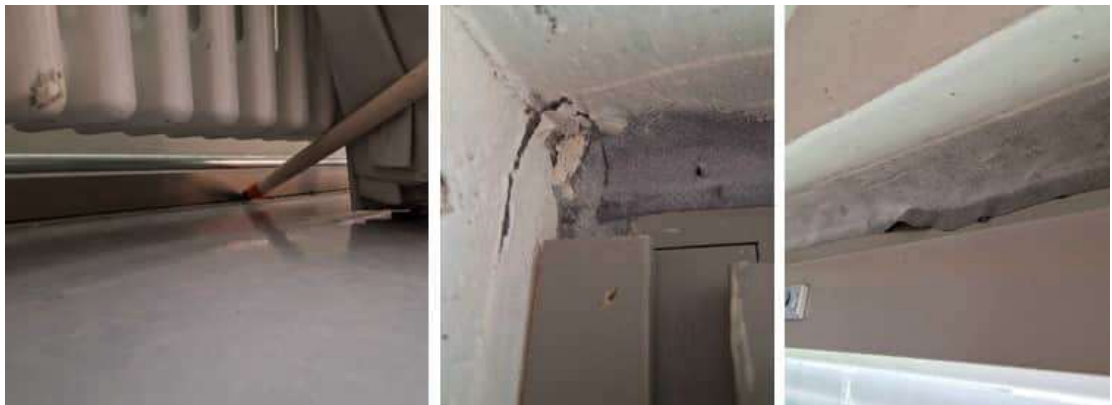
*Kuva 136. US-VP -liittymästä havaittiin laaja-alaisesti vuotokohtia (vasen kuva). US-ikkunaliittymien tiivistykset olivat monin tavoin puutteellisia ja niissä havaittiin laaja-alaisesti vuotokohtia. Muun muassa nurkan limitykset olivat puutteellisia (keskimmäinen kuva) ja tiivistysnauha oli paikoittain poimuilla (oikea kuva).*

Tilassa 208 eteläpäädyn korjatun ulkoseinän alueella rapatut betoniosuudet on jätetty uusimatta, kuten aiemmissa luvuissa *"5 Julkisivut ja piha-alueet"* ja *"7 Ensimmäinen kerros"* on esitetty. Ikkunan liittymien tiivistykset ovat laaja-alaisesti epätiiviitä, ja korjaamattoman osan mahdollisesti vaurioituneesta eristetilasta voi kulkeutua epäpuhtauksia tilan sisäilmaan. Tiivistystapa on todennäköisesti samaa tasoa luokassa 209 ja näiden molempien luokkien tiivistykset suositellaan uusimaan viimeistään peruskorjauksessa. Luokan 208 pinnoitetulla osuudella havaitun märän kohdan mahdollista vuotoa on käsitelty luvuissa *7.7 ja 7.9*.

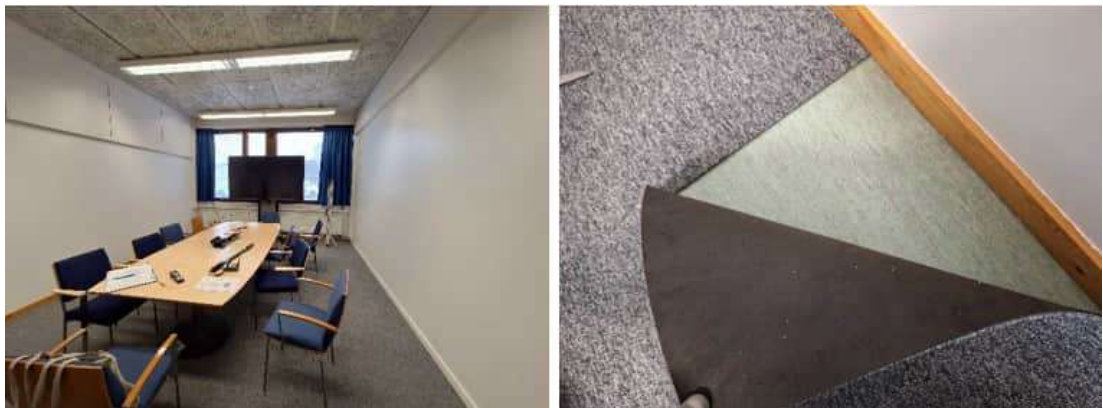
Kaikkien tilojen ilma oli tunkkainen ja tekstiilimattoisessa tilassa 252a oli sisäilmassa hieman pistävä kemiallinen haju. Tilan 252a tekstiilimaton alla havaittiin öljymäinen haju, jonka voimakkuus vaihteli ollen joissakin kohdissa hyvin voimakas. Tämän alapuolisen muovimaton alla ei havaittu poikkeavaa hajua. Muovimaton pinta oli kiiltävä verrattuna tiloihin 252b ja 252c, joissa muovimaton vahapinta on päässyt kulumaan (kuvat alla). Tiloissa ei ole tehty rakenneliittymien tiivistyksiä.

*Kuva 137. Tilassa 252a on tekstiilimatto, jonka alapuolella havaittiin öljyinen haju. Muovimaton pohjassa ei havaittu poikkeavaa.*

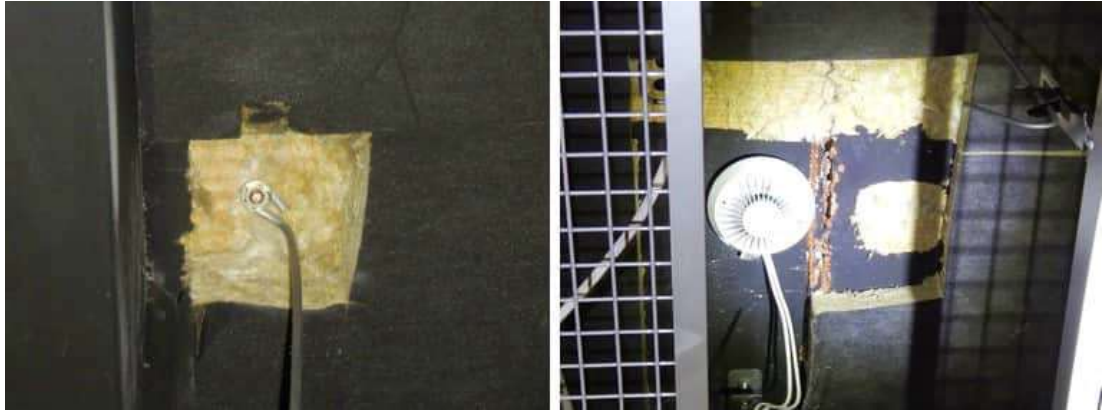
*Kuva 138. Käytävien kattopinnoissa on paljon avointa villapintaa akustiikkalevytyksissä ja taloteknisten asennusten yhteydessä. Liikuntasaumaa kattopinnassa ei ole tiivistetty ja raosta tippuu leca-soraa (kuva oikealla).*

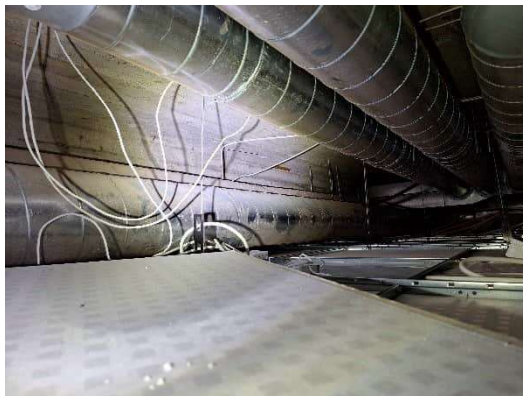
*Kuva 139. Käytävien alakatoissa havaittiin paikoittain runsaasti pölyä.*

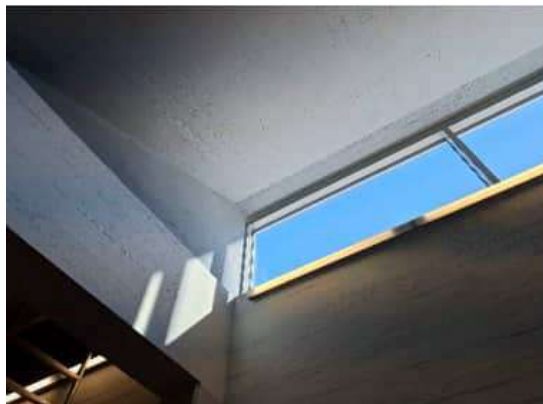
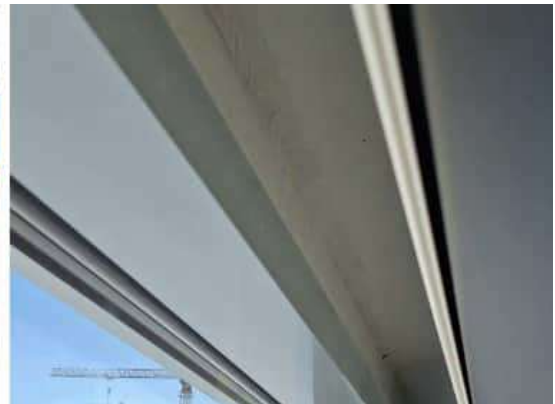
*Kuva 140. Käytävien yläosissa on katonrajassa ikkunat, joiden liittymät on tiivistetty nauhalla, vrt. kohta 8.5. Tiivistyksissä on paljon poimuja ja ne ovat paikoittain selvästi epätiivisiä.*

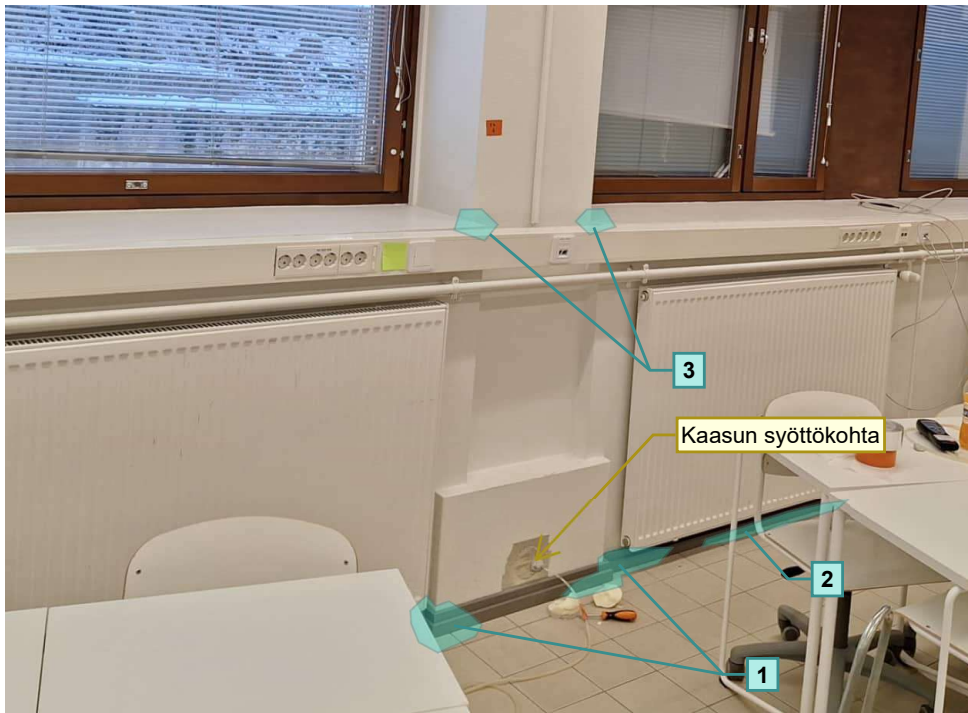
## Luokka 053

### Ilmavuotokohdat vallitsevassa painetilassa -8...-9 Pa:

1. US-AP liittymästä voimakasta vuotoa
2. US-AP liittymästä pistemäisiä vähäisiä vuotoja pitkin seinälinjaa
3. Nurkista vähäistä...kohtalaista vuotoa
4. Patteriputken kannakkeen kiinnikekohdasta heikkoa...kohtalaista vuotoa

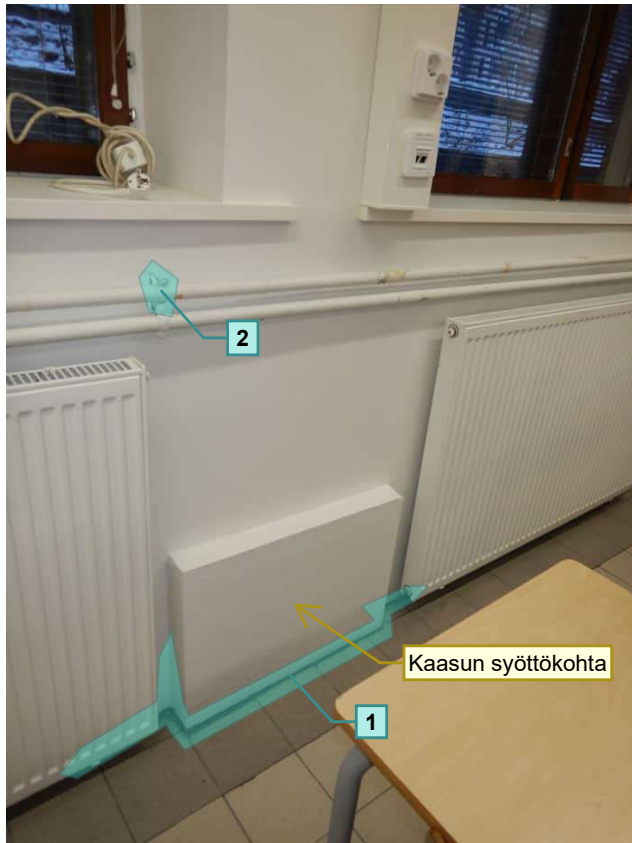
## Luokka 055

### Ilmavuotokohdat vallitsevassa painetilassa -6...-7 Pa:

1. US-AP liittymästä pääasiassa voimakasta vuotoa, joillain alueilla hieman vähäisempää
2. Patteriputken kannakkeen kiinnikekohdasta heikkoa...kohtalaista vuotoa
3. US-AP liittymästä kohtalaista vuotoa
