Vaskivuoren lukio

Täydentävä kosteus- ja sisäilmatekninen kuntotutkimus

1.7.2025

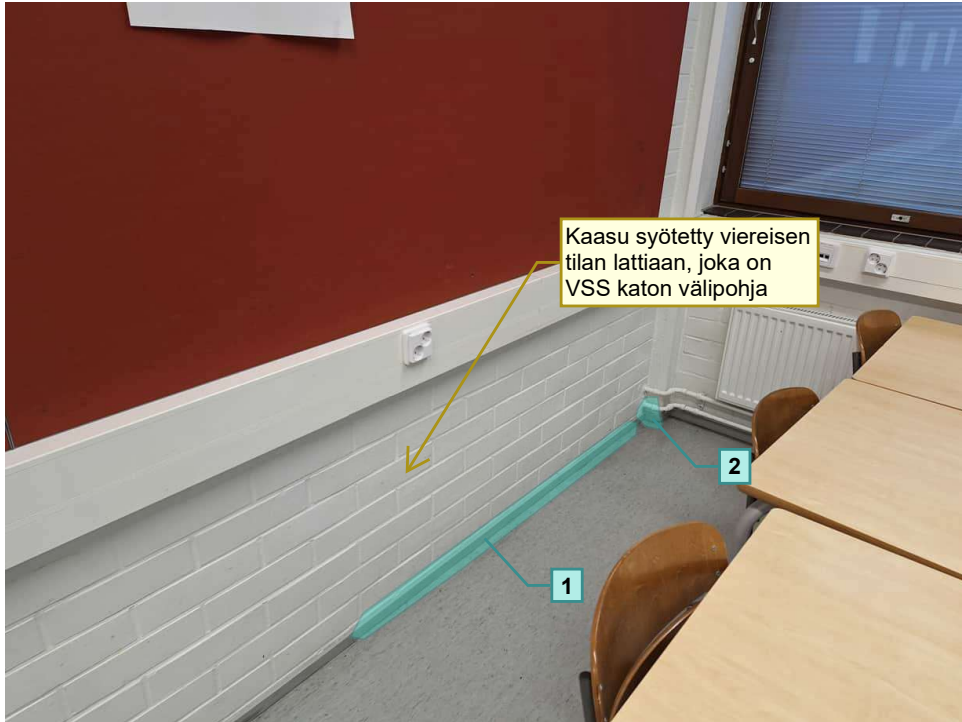
## Luokka 102

**Ilmavuotokohdat vallitsevassa painetilassa noin -2...-6 Pa (sisä- ja ulkoilman välillä):**

1. VS-VP liittymästä voimakasta viivamaista vuotoa
2. VP-pilariliittymästä vähäistä...kohtalaista vuotoa

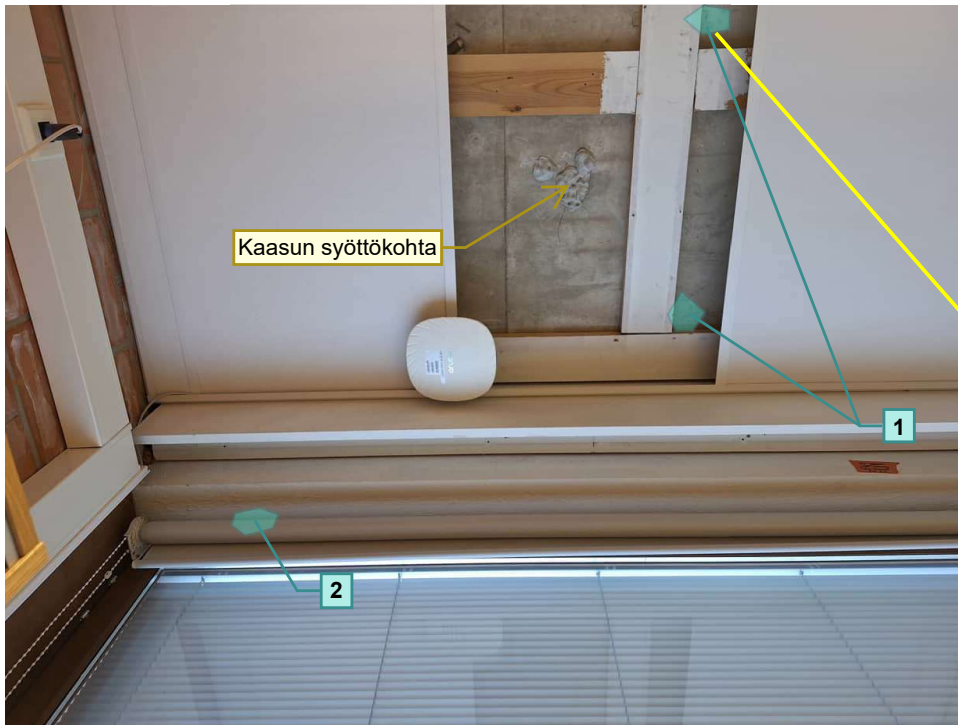
### Ilmavuotokohdat koneellisesti alipaineistetussa tilassa -10,5...-11,5 Pa \*:

1. YP puukappaleiden (vanhaa muottilaudoitusta) kohdalta vähäistä pistemäistä vuotoa
2. US-ikkunan liittymän kohdasta voimakasta pistemäistä vuotoa

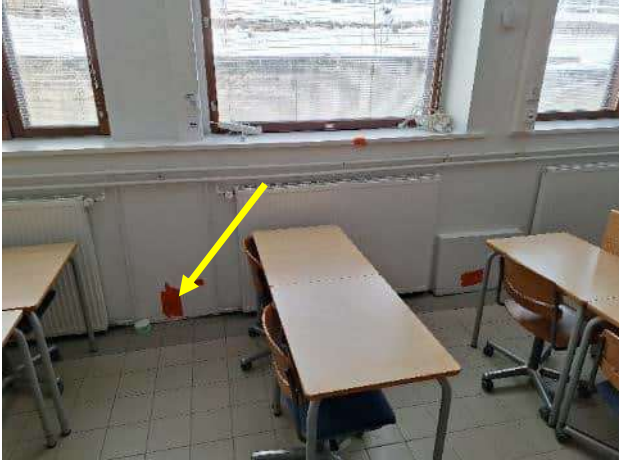
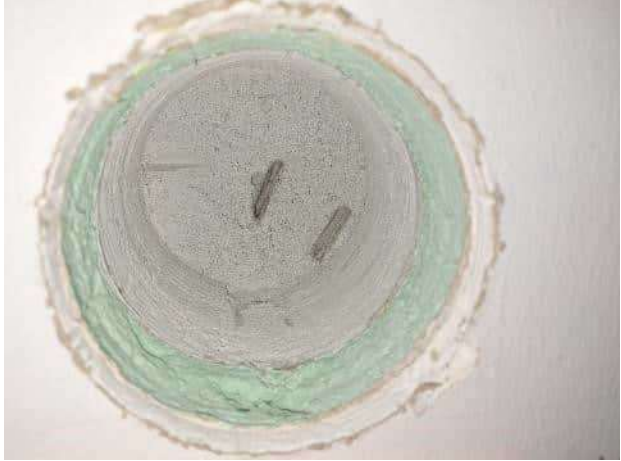
| RA1 | | Kellari, luokka 055<br>Ulkoseinä | |
|---|---|---|---|
| 5 | | Oletettu betoni | |

- Öljymäinen haju avauksesta, todennäköisesti peräisin timanttioranterässä käytetystä öljystä.
- Ilmanvaihto pois päältä tarkastuksen aikana. Avauksesta havaittiin tällöin selvä ilmavirtaus rakenteesta sisätiloihin päin.
- Avauksen kohdalla harkossa selvä reikä taustalla.
- Tilassa ei ole jalkalistoja.

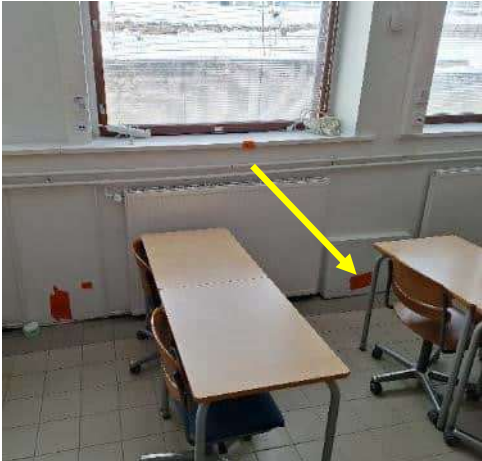
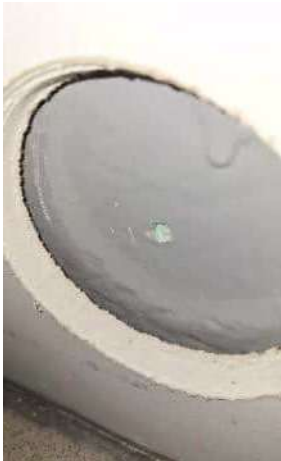
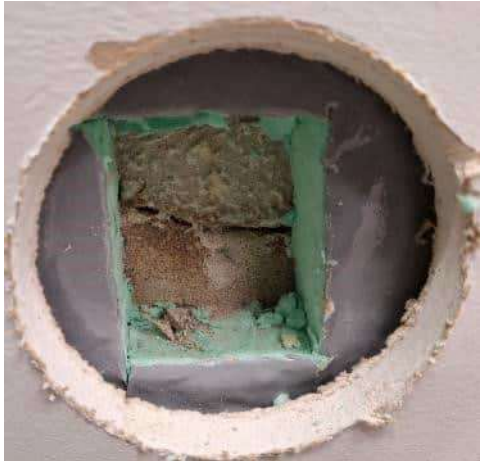
| RA2 | | <b>Kellari, luokka 055</b><br>Ulkoseinä, avaus pilarin kohdalla | |

| RA2 | | <b>Kellari, luokka 055</b><br>Ulkoseinä, avaus pilarin kohdalla | |
|---|---|---|---|
| 6 | | betoni | Ei avattu pidemmälle. Betonin pinnassa selvä halkeama. Halkeaman ympärillä tummumaa. Poikkeava haju. |

- Avauksesta havaittiin ennen TKR-pinnoitteen puhkaisua vain kemiallinen pinnoitteen haju. Puhkaisun jälkeen avauksesta havaittiin selvä maakellarimainen haju.
- Ilmanvaihto pois päältä tarkastuksen aikana. Ennen TKR-pinnoitteen puhkaisua avauksesta ei havaittu ilmavirtausta rakenteen ja sisätilojen välillä. TKR-pinnoitteen puhkaisun jälkeen havaittiin selvä ilmavirtaus rakenteesta sisätiloihin päin.
- Avauksen kohdalla harkossa selvä reikä taustalla.
- Tilassa ei ole jalkalistoja.

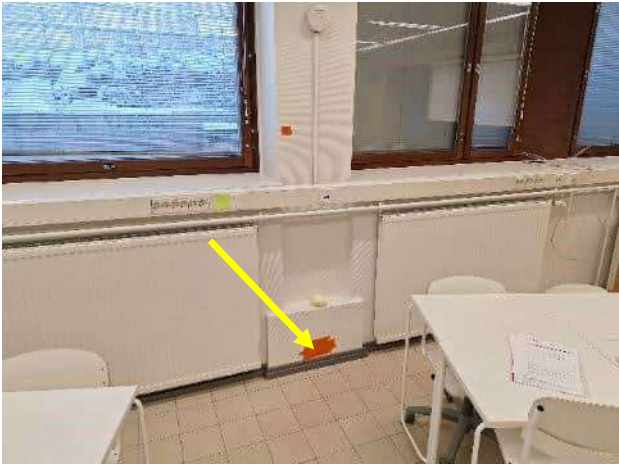
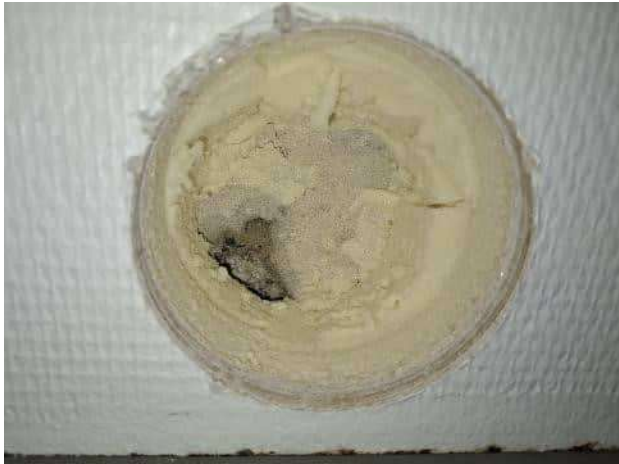
| <b>RA3</b> | | <b>Kellari, luokka 053</b> | |

| <b>RA3</b> | | <b>Kellari, luokka 053</b> | |
|---|---|---|---|
| 5 | | betoni | Ei avattu pidemmälle. Poikkeava haju. |

- Avauksesta havaittiin selvä maakellarimainen haju.
- Ilmanvaihto pois päältä tarkastuksen aikana. Avauksesta havaittiin selvä ilmavirtaus rakenteesta sisätiloihin päin.
- Tilassa on jalkalistat.

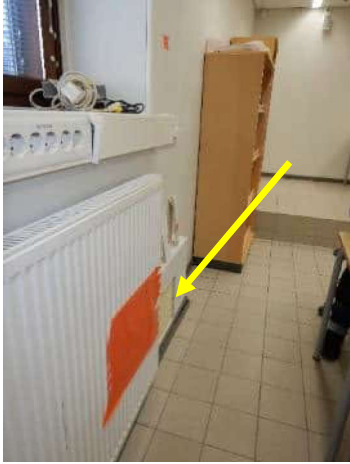
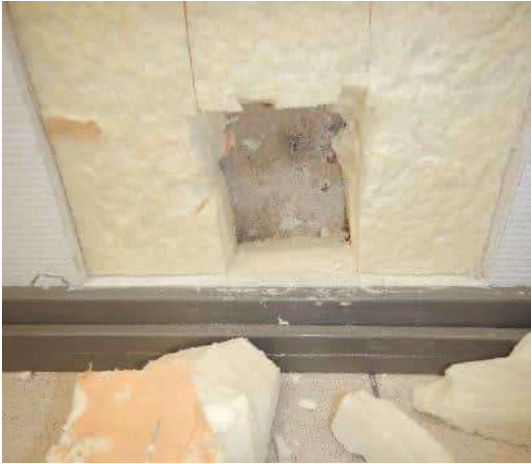
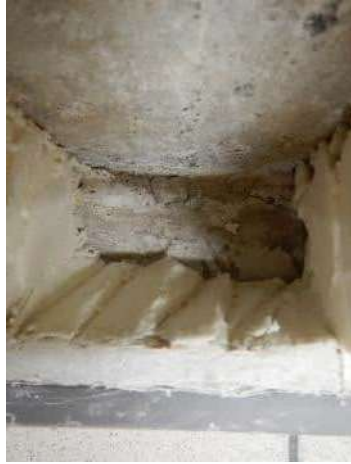
| <b>RA4</b><br><b>MAT-1</b> | | <b>Kellari, luokka 052</b><br>Ulkoseinä, avaus pilarin kohdalla | |

| <b>RA4</b><br><b>MAT-1</b> | | <b>Kellari, luokka 052</b><br>Ulkoseinä, avaus pilarin kohdalla | |
|---|---|---|---|
| 4 | | betoni | Ei avattu pidemmälle. Poikkeava haju. |

- Pilarin alaosan pintakosteusilmaisimella 130, hieman ylempää 105.
- Avauksesta havaittiin selvä maakellarimainen haju.
- Eristelevyn ulkopuolen pahvissa (MAT-1) ei todettu mikrobikasvustoa.
- Ilmanvaihto pois päältä tarkastuksen aikana. Avauksesta havaittiin voimakas ilmavirtaus rakenteesta sisätiloihin päin. Kohdalla ei havaittu selvää rakoa kuten RA3.
- Avauksen kohdalla ei selvää rakoa AP-US liitoksessa.
- Tilassa on jalkalistat.

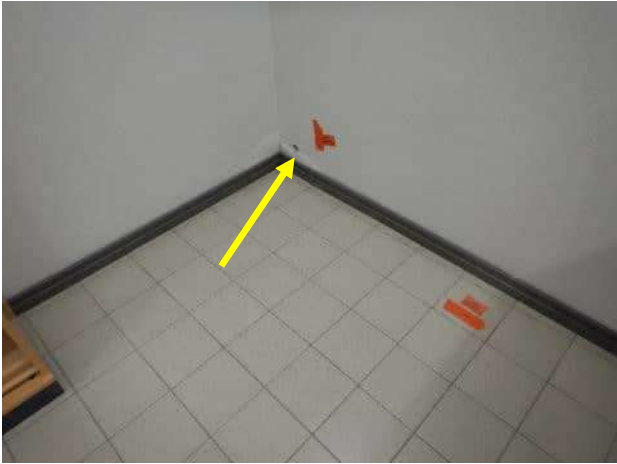
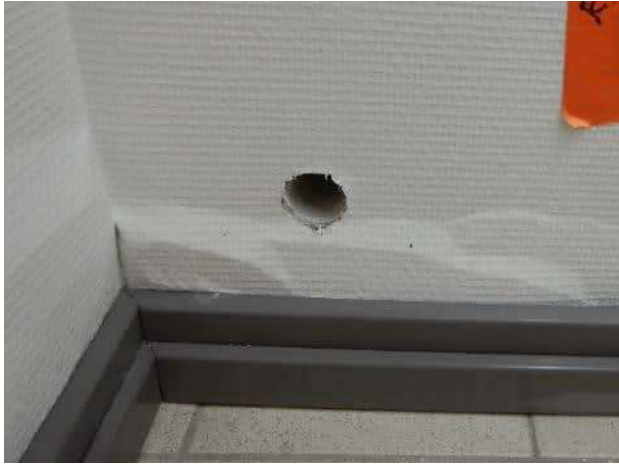
| RA5 | | <b>Kellari, luokka 052</b><br>Maanvastainen seinä nurkassa, pintakosteus koholla | |
|---|---|---|---|
| <ul style="list-style-type: none"> <li>• Avauksesta ei havaittu poikkeavaa hajua.</li> <li>• Avauksesta ei havaittu ilmavirtausta rakenteen ja sisätilojen välillä.</li> <li>• Nurkassa avauskohdassa seinän lasikuitutapettipinta korkannut irti pohjastaan (kosteuden aiheuttama pinnoitevaurio).</li> </ul> | | | |

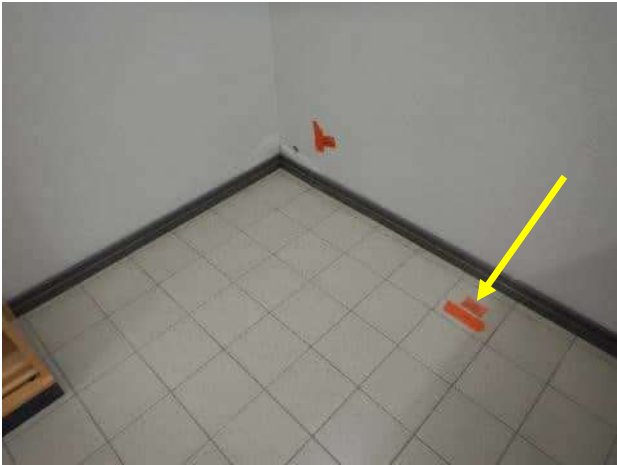
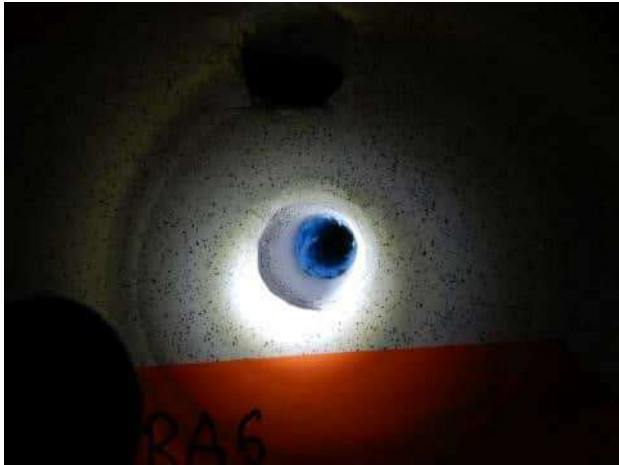
| RA6 | | Kellari, luokka 052<br>AP, korokkeen kohta | |

Hetkellinen kosteusmittaus avaukseen H1: 13,7 °C; 82,8 %RH; 9,8 g/m<sup>3</sup>  
 Sisäilma: 21,0 °C; 12,6 %RH; 2,3 g/m<sup>3</sup>

- Avauksesta havaittiin märkää hiekan hajua, ei juurikaan maakellarimaista
- Ilmanvaihto pois päältä tarkastuksen aikana. Avauksesta havaittiin selvä ilmavirtaus rakenteesta sisätiloihin päin.

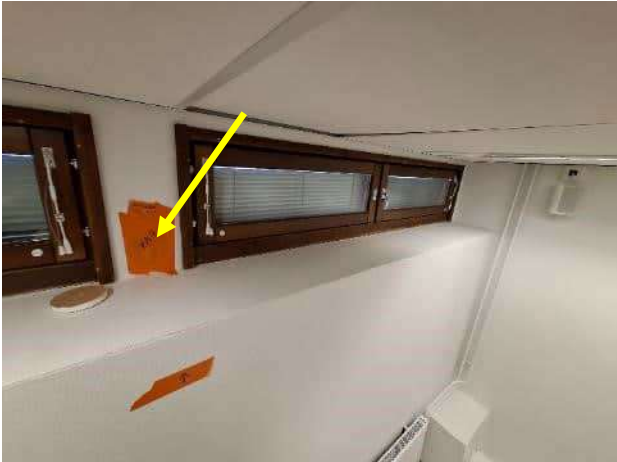
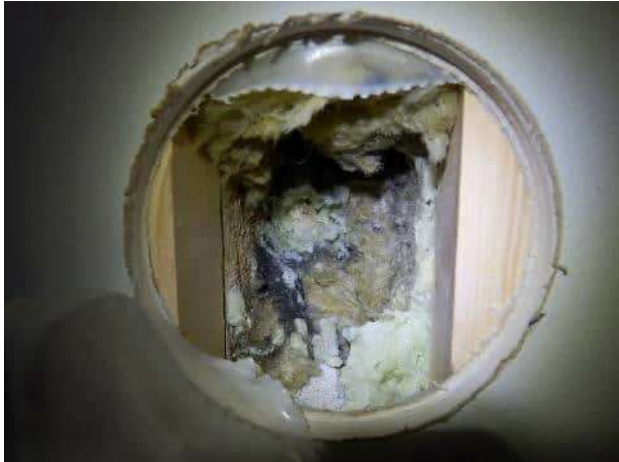
| RA7<br>MAT-2 | | Kellari, luokka 052<br>Ikkunaväli | |
|---|---|---|---|
| 4 | 100 | mineraalivilla / polyuretaanivaahtoa (vihreää) vaihtelevasti<br>+ kestopuurunko | Runkopuuta ei näe kunnolla, ei saa kosteusmittaa piikkimittarilla, ei kuitenkaan selvästi lahoa. Mineraalivilla hyvin tummaa ulompana rakenteessa. <b>MAT2</b> mineraalivilla rakenteen keskiosasta. |

- Ikkunat betoniseinän päällä. Avauksesta näkee alas sokkelihalkaisun, jossa puu (oletettavasti vain halkaisun yläreunassa).
- Ikkunavälin puukoolaus kuiva. Viereiset ikkunaliittymät on tiivistetty Codex-nauhalla.
- Materiaalinäytteessä MAT-2 ei mikrobikasvustoa.
- Avauksesta havaittiin selvä mikrobiperäinen haju, haju tulee todennäköisesti joko rakenteen ulkosasta tai (todennäköisimmin) sokkelihalkaisusta.
- Pilarin alaosan pintakosteusilmaisimella 130, hieman ylempää 105.

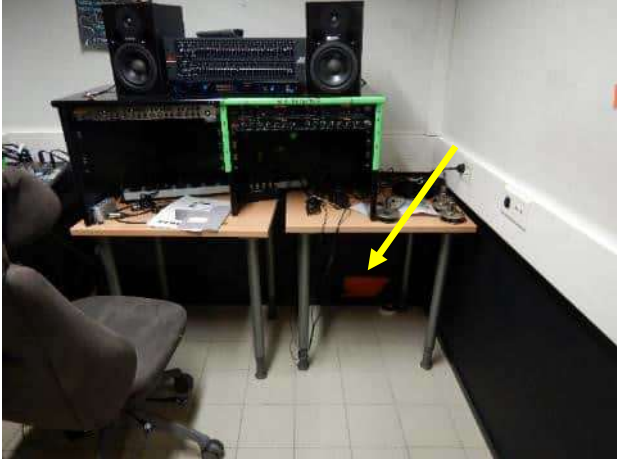
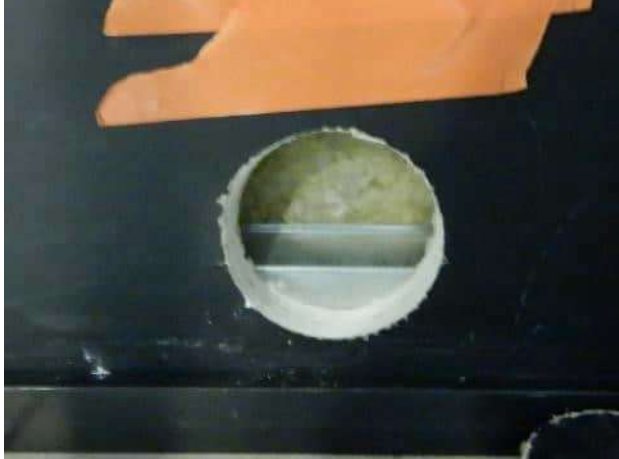
| <b>RA8</b><br><b>MAT-3</b> | | <b>Kellari, radiotila 047</b><br>Väliseinä | |

Hetkellinen kosteusmittaus avaukseen H2: 12,6 °C; 24,4 %RH; 2,7 g/m<sup>3</sup>  
 Sisäilma: 21,7 °C; 14,4 %RH; 2,7 g/m<sup>3</sup>

- Avauksesta havaittiin selvä ilmavirtaus sisätiloista rakenteeseen päin.
- Avauksesta ei havaittu poikkeavaa hajua, mutta avauksesta ei saanut selvää hajuhavaintoa ilmavirtauksen suunnan takia.
- Eristeen alapinnasta otetussa materiaalinäytteessä MAT-3 ei todettu mikrobikasvustoa.

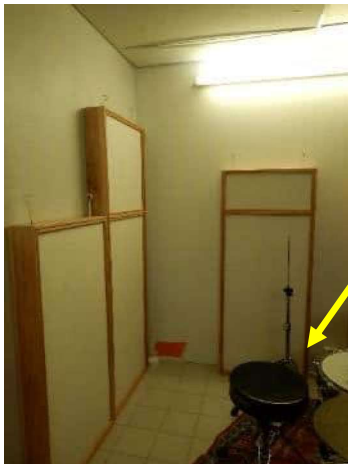
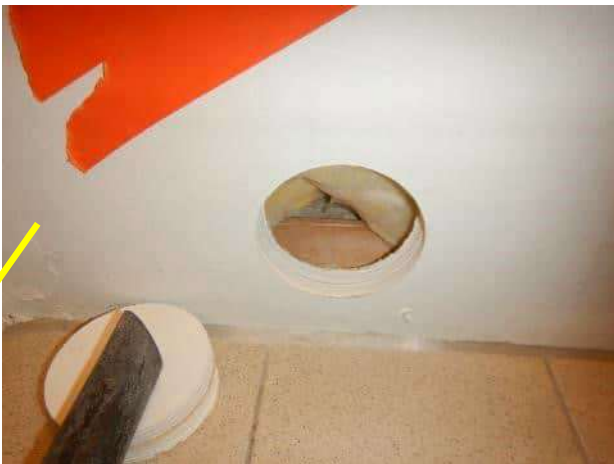
RA9

Hetkellinen kosteusmittaus avaukseen H3: 18,7 °C; 27,6 %RH; 4,4 g/m<sup>3</sup>

- Avauksesta havaittiin selvä ilmavirtaus rakenteesta sisätiloihin päin.
- Avauksesta havaittiin hyvin lievä kellarimainen haju.
- Eristeen alapinnasta otetussa materiaalinäytteessä MAT-4 ei todettu mikrobikasvustoa.

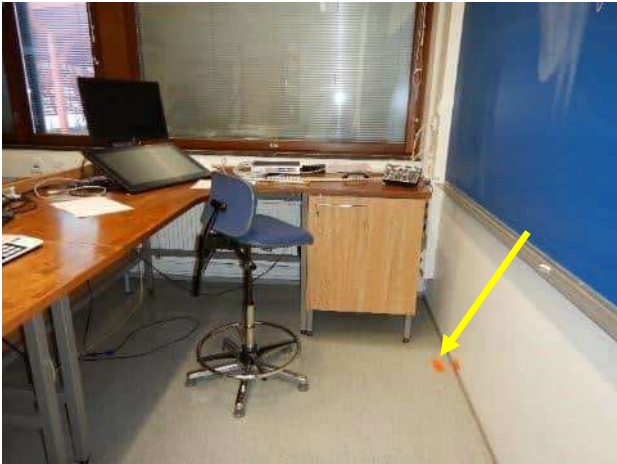
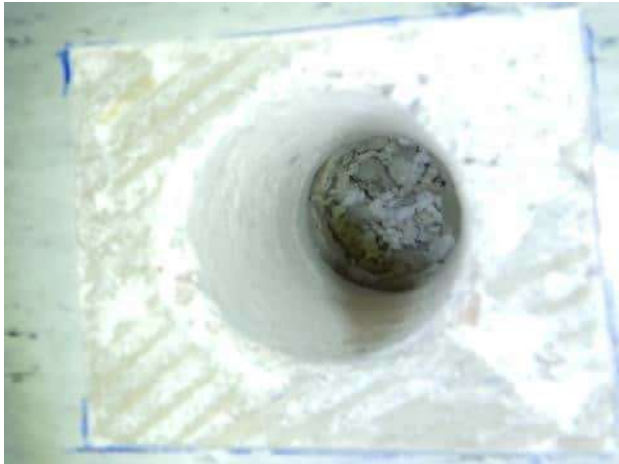
| RA10 | | 1. krs, luokka 101 | |

Hetkellinen kosteusmittaus avaukseen H4: 24,0 °C; 21,1 %RH; 4,6 g/m<sup>3</sup>  
 Sisäilma: 21,0 °C; 12,7 %RH; 2,4 g/m<sup>3</sup>

- Avauksesta havaittiin selvä ilmavirtaus rakenteesta sisätiloihin päin.
- Avauksesta ei havaittu poikkeavaa hajua.

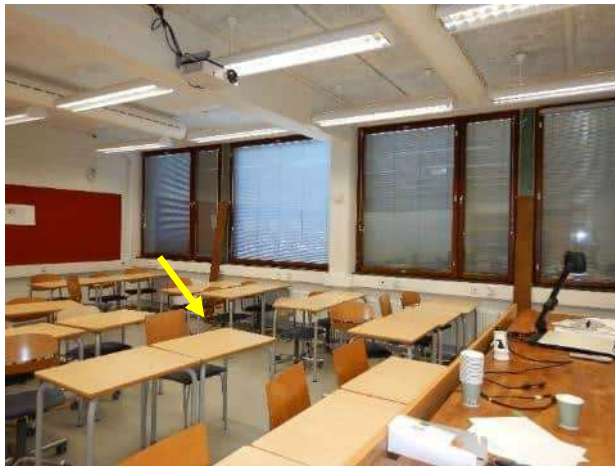
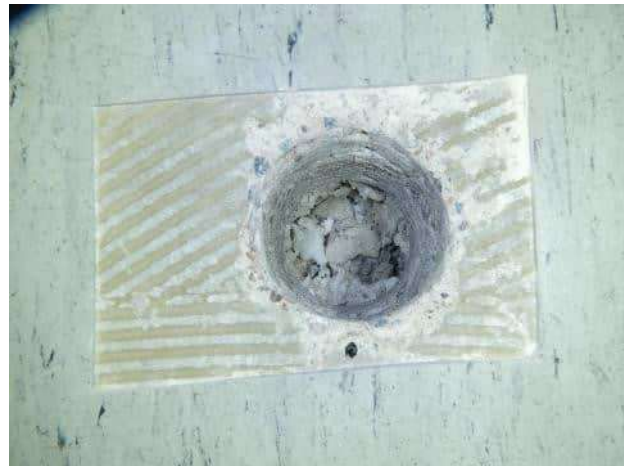
| <b>RA11</b> | | <b>1. krs, luokka 102</b><br>Välipohja | |

Hetkellinen kosteusmittaus avaukseen H5: 24,7 °C; 22,9 %RH; 5,2 g/m<sup>3</sup>

- Avauksesta ei havaittu ilmavirtausta rakenteen ja sisätilojen välillä.
- Avauksesta ei havaittu poikkeavaa hajua.

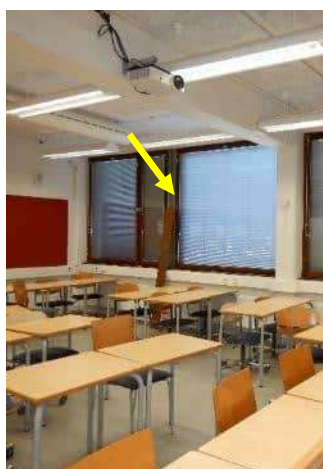
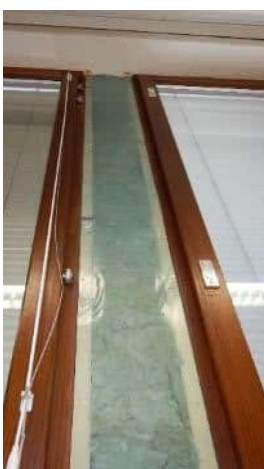
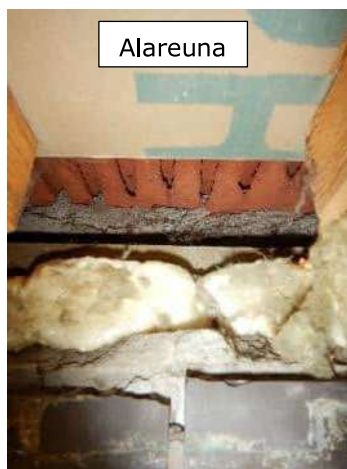
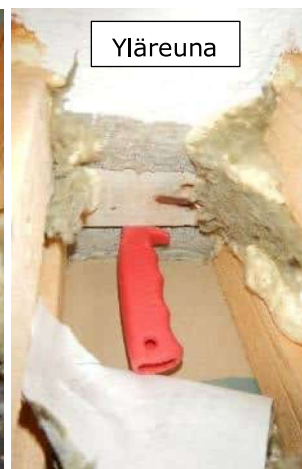
| <b>RA12a</b> | | <b>1. krs, luokka 102</b> | |

- Avauksesta näkee suoraan vesipellin alle, eli rakenteesta on suora ilmayhteys ulkoilmaan, tuulensuojassa ei ole teippauksia.
- Ulkoseinän julkisivutiilen takana on >20 mm tuuletusväli villan ulkopinnassa. Ulkoseinän uloimman tiiviin levyvillan ulkopinnassa on sama paperi kuin ikkunoiden levyvillassa.
- Avauksesta ei havaittu poikkeavaa hajua. Näytteessä MAT-6 ei todettu mikrobikasvustoa.
- Avauksesta havaittiin selvä ilmavirtaus rakenteen ja sisätilojen välillä.
- Ei kosteusjälkiä tai tummumia. Tuulensuojana toimivan kipsilevyn pinta ok.

- Tummaa tn. ilmavirtausten aiheuttamaa tummumaa tuulensuojana toimivassa villalevyssä.
- Ruosteinen naula rakenteen sisällä.
- Ikkunan yläpuolisessa "sokkelihalkaisussa" on puu halkaisun alareunassa. Puun ja betonirakenteen välissä on pieni rako tuuletusta varten.

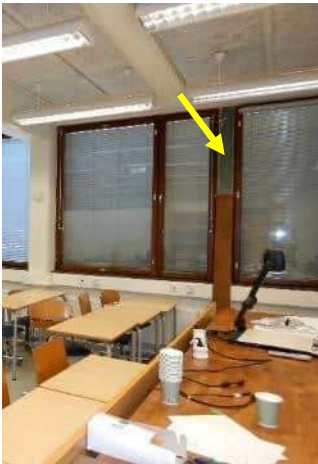
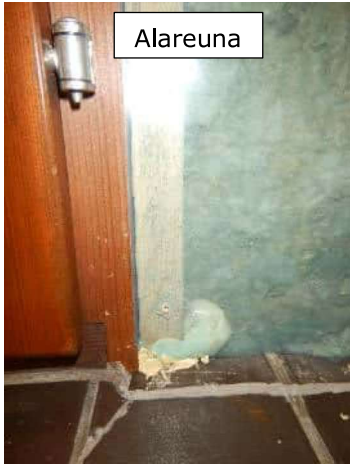
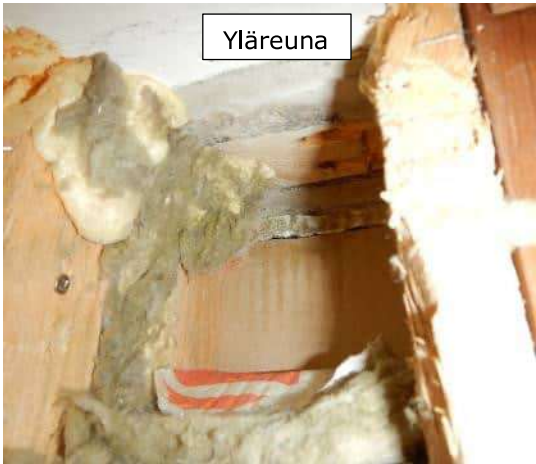
| <b>RA12b</b><br><b>MAT-7</b><br><b>MAT-8</b> | | <b>1. krs, luokka 102</b><br>Ikkunaväli | |

- Ei kosteusjälkiä tai tummumia. Tuulensuojana toimivan kipsilevyn sekä koolauksen pinta ok.

- Yläreunassa pieni kosteusjälki, jälkiä tuulensuojana toimivan kipsilevynä yläreunassa. Kipsilevyn yläreunassa oleva kitta on epätiivis.
- Ikkunan yläpuoleisen "sokkelihalkaisun" puupinta siisti. Seinän halkaisut ovat avoinna sisäilmaan.
- Ikkunakarmeissa kiinni olevissa puuosissa tummaa pilkkuilua pääosin sisäpinnassa, rakenteessa todennäköisesti käytetty likaista/huonolaatuista puuta, jälkiä ei todettu muualla.
- Näytteissä MAT-7 ja MAT-8 ei todettu mikrobikasvustoa.
- Avauksesta havaittiin selvä ilmavirtaus sisätiloista rakenteeseen päin (ilmavirtauksen suunta vaihtelee todennäköisesti).

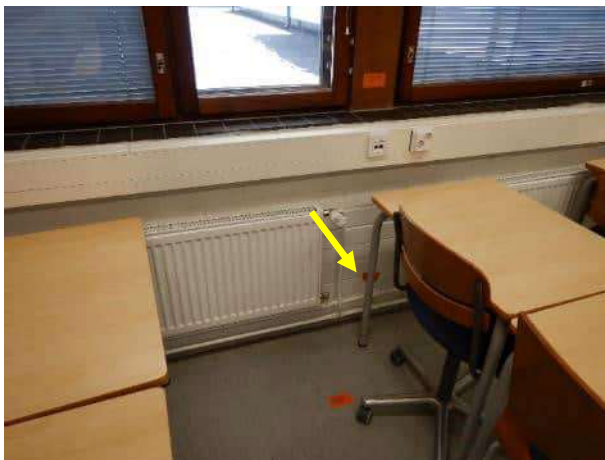
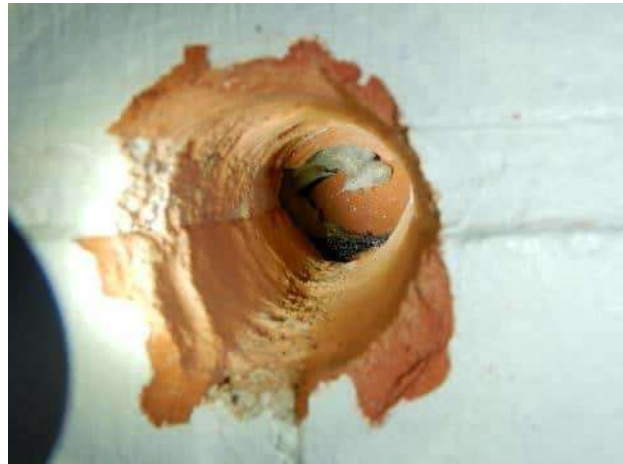
**RA13**
**MAT-5**
**1. krs, luokka 102**

Hetkellinen kosteusmittaus avaukseen H6: 7,0 °C; 35,2 %RH; 2,7 g/m<sup>3</sup>

- Avauksen kohdalla ulkopuolella ■■■■■luukku, josta sadevedet roiskuvat ulkoseinää vasten.
- Avauksesta havaittiin selvä ilmavirtaus sisätiloista rakenteeseen päin, joka vaihtui välillä voimakkaaksi ilmavirtaukseksi rakenteesta sisätiloihin päin.
- Avauksesta ei havaittu poikkeavaa hajua. Näytteessä MAT-5 ei todettu mikrobikasvustoa.

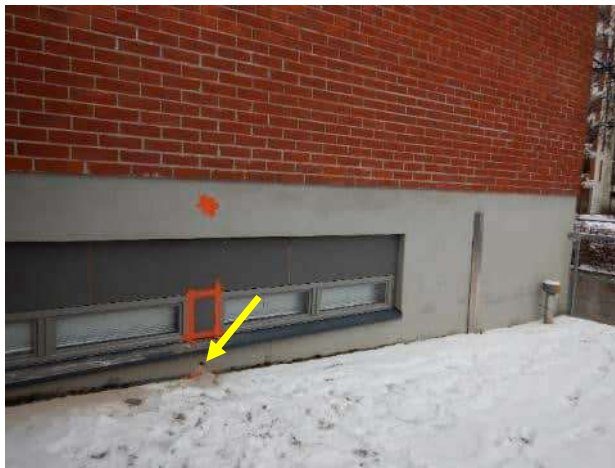
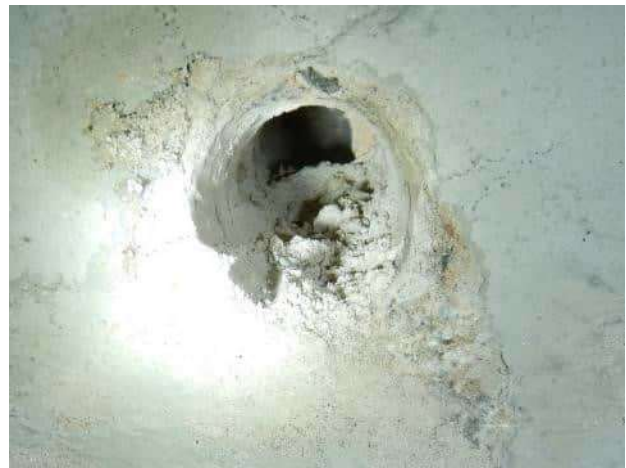
| <b>RA14</b> | | <b>Ulkona, luokan 052 ulkopuoli</b> | |

Rakenneavaus tehtiin ikkunan alapuolelle maanvastaiseen seinään. Rakenteessa on sokkelihalkaisu ikkunan alapuolella. Rakenteesta ei voitu kylmän ja tuulisen sään takia arvioida hajuja.

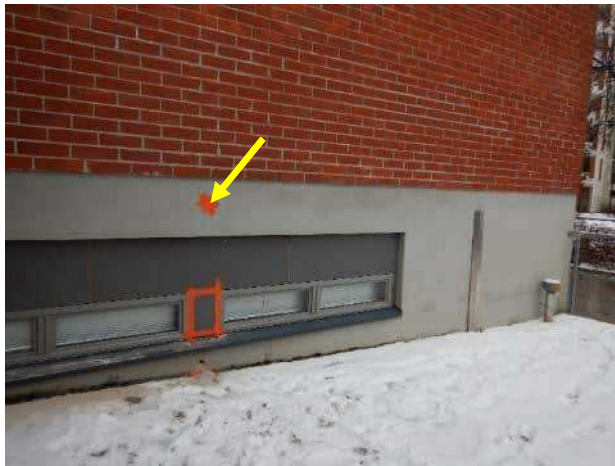
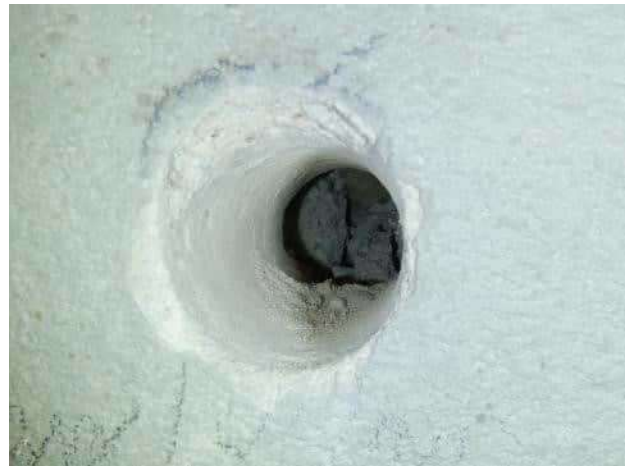
**RA15**
**MAT-9**
**Ulkona, luokan 052 ulkopuoli**

Eristenäytteessä MAT-9ei todettu mikrobikasvustoja.

Rakenteesta ei voitu kylmän ja tuulisen sään takia arvioida hajuja.

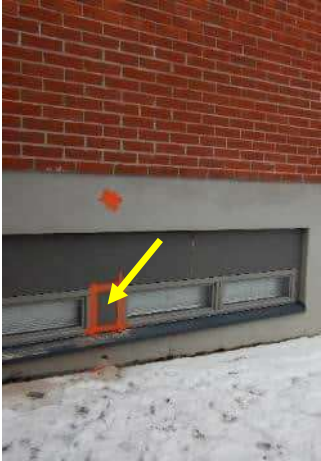
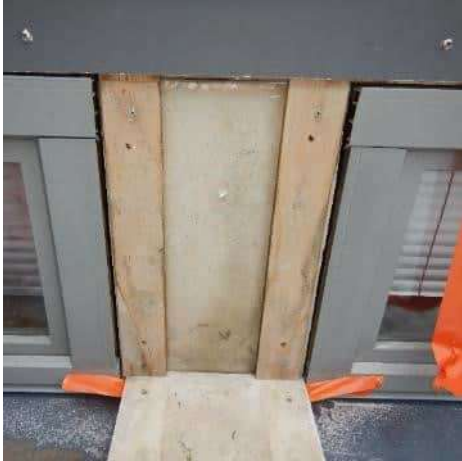
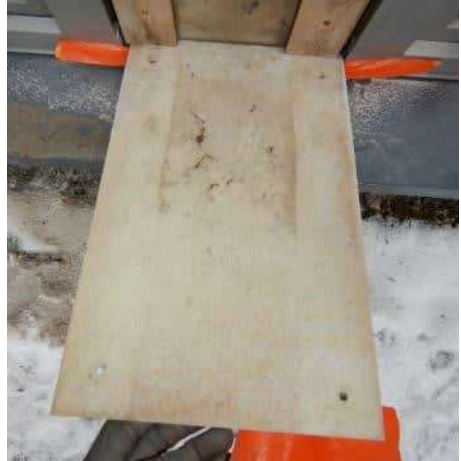
Puu- ja kipsiosissa kosteusjälkiä ja mikrobipilkkua. Levytystä ei ole tiivistetty ulkopuolelta ja sadevesi pääsee kulkeutumaan rakenteisiin liitoksista.

Rakenne avattiin myös sisäpuolelta (RA7).

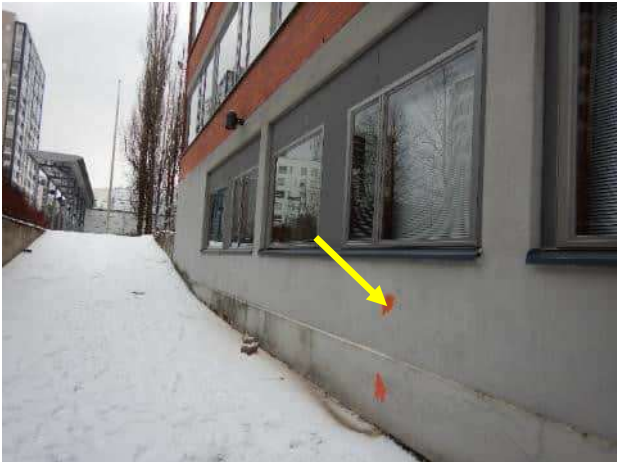
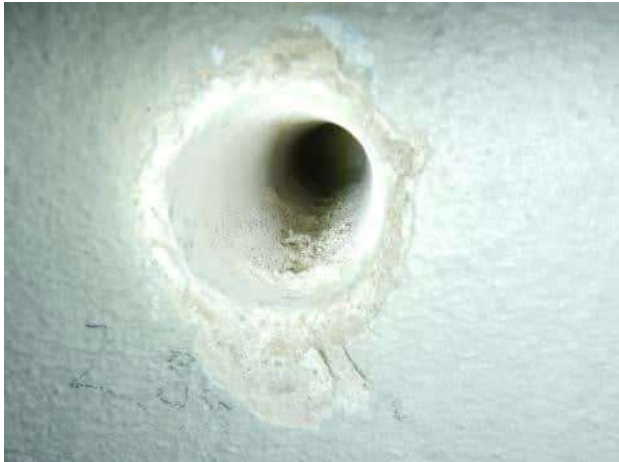
| RA17 | | <b>Ulkona, luokan 052 ulkopuoli</b><br>Ulkoseinä ulkopuolelta ~95 cm maanpinnasta | |

Avaus tehtiin poraamalla ~30 mm reikä ulkoseinään ikkunan alle ~95 cm maanpinnan yläpuolelle ja n. 40 cm ikkunan alapuolelle.

Rakenteessa ei todettu muita materiaaleja kuin betonia.

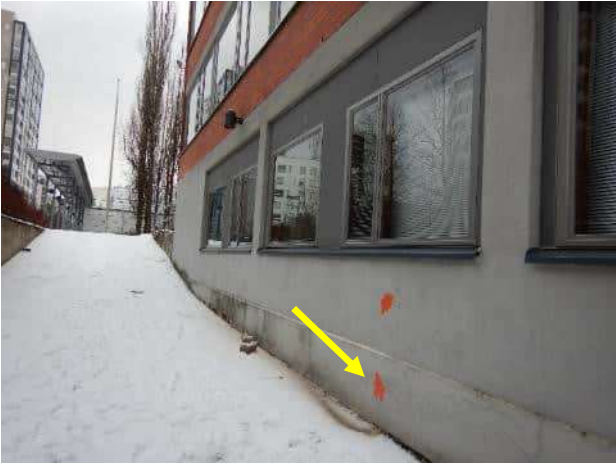
| RA18 | | <b>Ulkona, luokan 052 ulkopuoli</b><br>Ulkoseinä ulkopuolelta ~35 cm maanpinnasta | |

| RA18 | | <b>Ulkona, luokan 052 ulkopuoli</b><br>Ulkoseinä ulkopuolelta ~35 cm maanpinnasta | |
|---|---|---|---|
| 2 | >250 | betoni | Porattu 250 mm syvyyteen betonissa, ei avattu pidemmälle. |

Avaus tehtiin poraamalla ~30 mm reikä ulkoseinään sokkeliin ~28 cm maanpinnan.  
 Rakenteessa ei todettu muita materiaaleja kuin betonia.

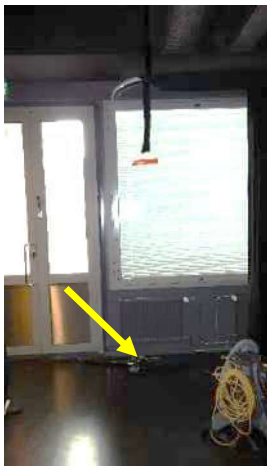
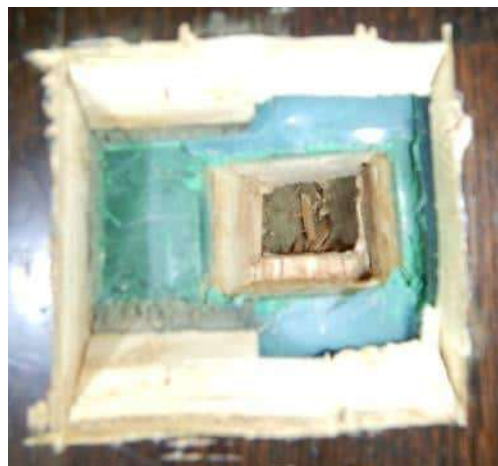
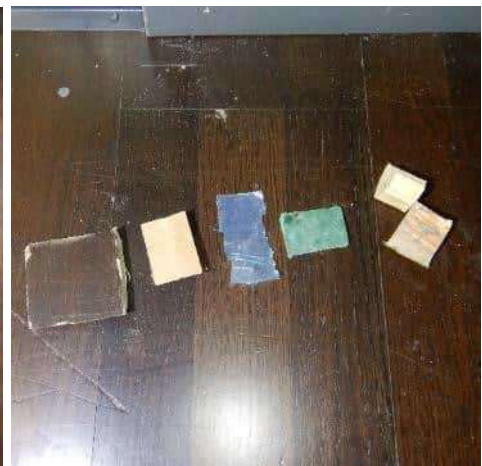
**RA19**
**MAT-10**
**1. krs, 123 monitoimisali**

Välipohja ulkoseinän vieressä, kirjaston 037 putkitila alapuolella

- Rakenteessa todettiin vanhan lattian päälle rakennettu joustolattia.
- Avauksesta havaittiin selvä ilmavirtaus sisätiloista rakenteeseen päin.
- Avauksesta ei aistittu poikkeavaa hajua todennäköisesti osin ilmavirtauksen suunnan takia.
- Materiaalinäytteessä MAT-11 ei todettu mikrobikasvustoa.

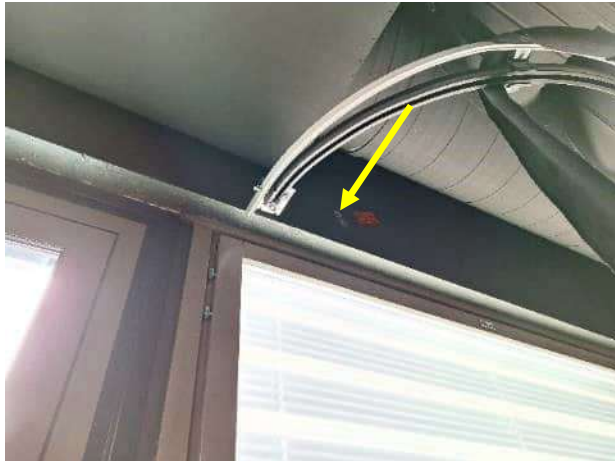
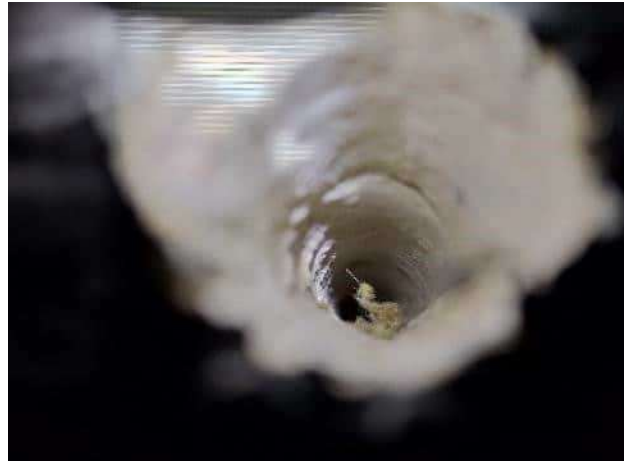
**RA20**
**MAT-11**
**1. krs, monitoimitila 123**

Ulkoseinä 12 cm ikkunan yläpuolella

- Ikkunanylityspalkissa paikallisesti kosteusjälkeä ja pintakosteudet koholla. Avaus tehty sivummalle, kosteaan kohtaan ei talotekniikka-asennusten takia päässyt käsiksi.
- Koko ulkoseinän paksuus on karkeasti mitattuna 360 mm.
- Avauksesta ei havaittu selvää ilmavirtausta.
- Materiaalinäytteessä MAT-11 ei todettu mikrobikasvustoa.
- Avauksesta ei yltänyt ottamaan hajuhavaintoa.

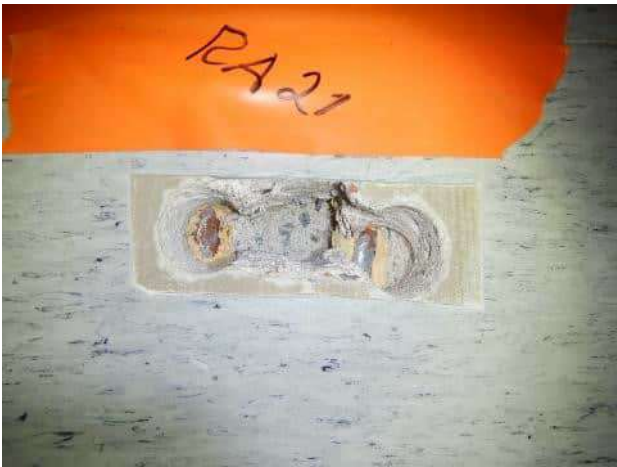
| RA21 | | 2. krs, luokka 205<br>Välipohja | |

| RA21 | | 2. krs, luokka 205<br>Välipohja | |
|---|---|---|---|
| 2 | | betoni | Porattu 100 mm syvyyteen betonissa, ei avattu pidemmälle. |

- Avauksen kohdalla välipohjassa vanhat käytöstä poistetut lämpöputket, joiden ympärillä on aalto-pahvi.

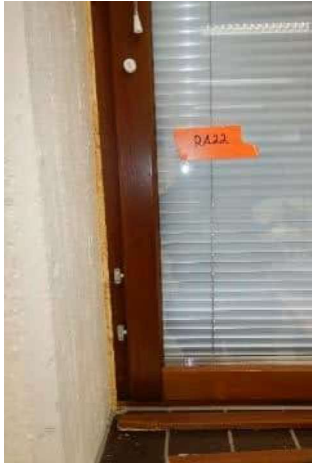
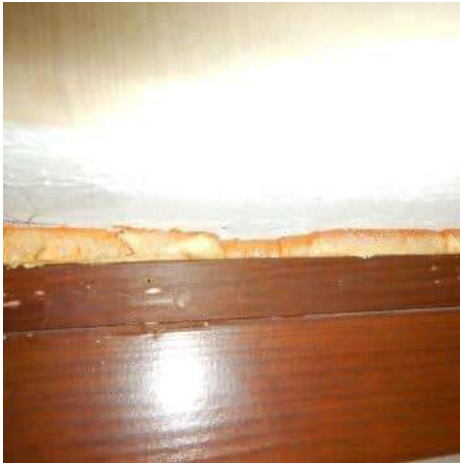
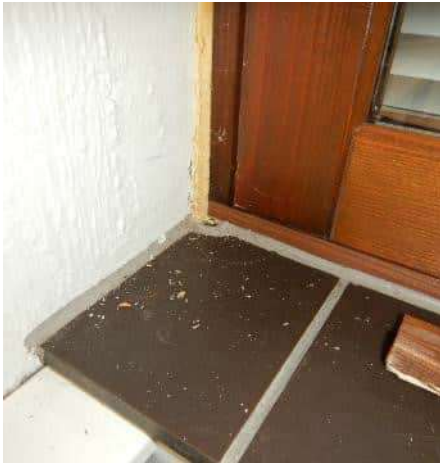
| <ul style="list-style-type: none"><li>Ikkunoiden ympärykset on tiivistetty polyuretaanivaahdolla, joka on keltaista ja höttöä, todennäköisesti peruskorjauksen aikaista. Ikkunapenkin osuudella liitoksessa on joustava massaus. Listat ovat puulistoja.</li><li>Havaintojen perusteella ikkunat on todennäköisesti vaihdettu kokonaisuudessaan peruskorjauksessa.</li></ul> | |

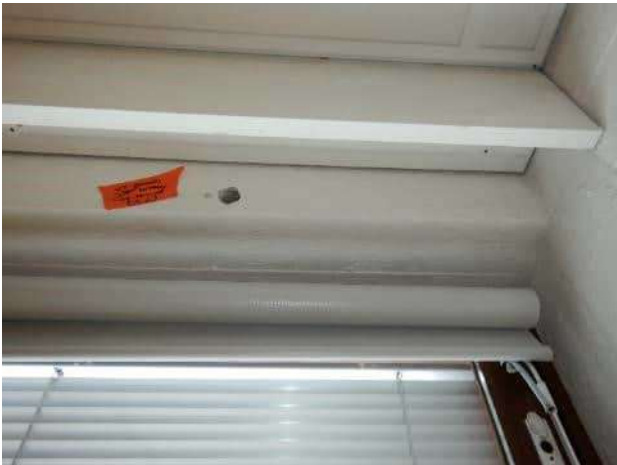
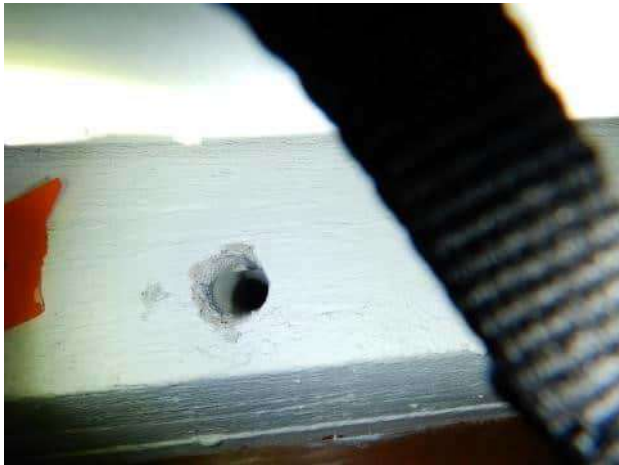
| RA23 | | 2. krs, luokka 205 | |

| RA23 | | 2. krs, luokka 205 | |
|---|---|---|---|
| | | Ulkoseinä ikkunan yläpuolella | |

- Avauksesta ei havaittu ilmavirtausta sisätilojen ja rakenteen välillä.
- Avauksesta ei saatu otettua näytettä, koska eristettä oli ohuelti.

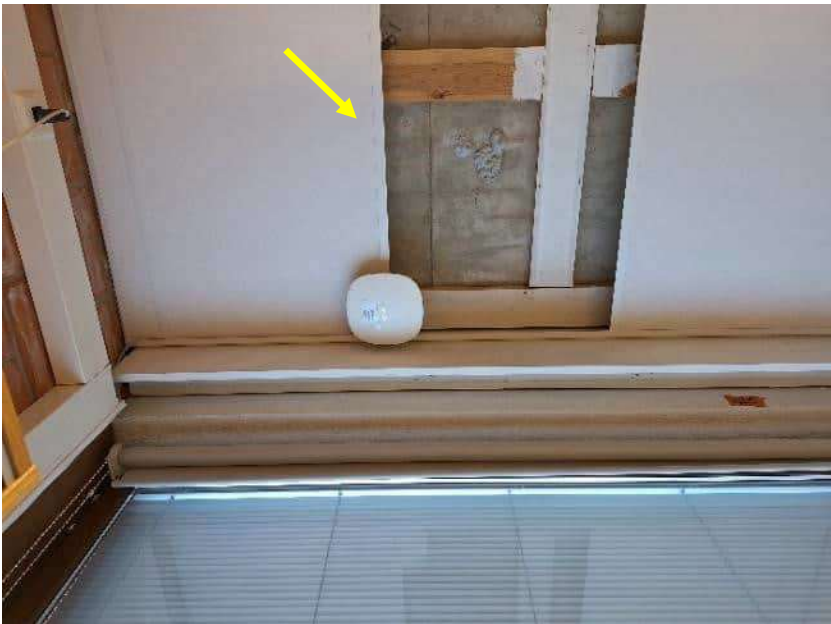
| RA24 | | 2. krs, luokka 205<br>Yläpohja, avaus alapuolelta | |

Hetkellinen kosteusmittaus avaukseen H7: 19,5 °C; 18,7 %RH; 3,1 g/m<sup>3</sup>  
 Sisäilma: 21,2 °C; 21,0 %RH; 3,2 g/m<sup>3</sup>.

- Avauksesta havaittiin selvä ilmavirtaus sisätiloista rakenteeseen päin.
- Avauksesta ei saatu otettua hajuhavaintoa.
- Kevytsorasta ei otettu näytettä, koska se voi olla itsessään mikrobipitoista (pavut säilytetään yleensä ulkona ennen asennusta) eikä positiivinen mikrobianalyysitulos siten todentaisi käytönai-  
kaista vauriota, ja toisaalta koska negatiivinen tulos ei poissulkisi vaurioita herkemmissä materiaa-  
leissa yläpohjarakenteessa (esim. muottilautojen jäämät).

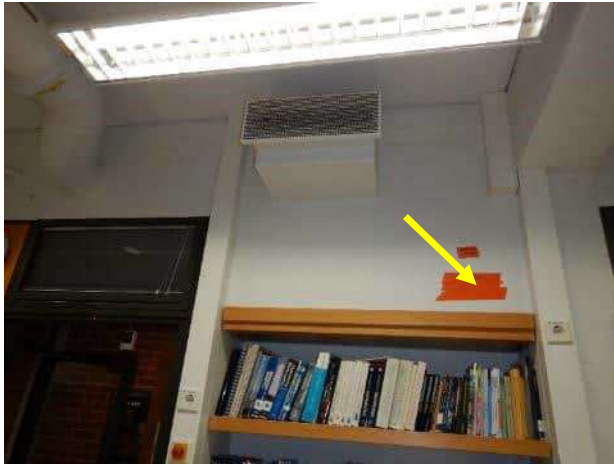
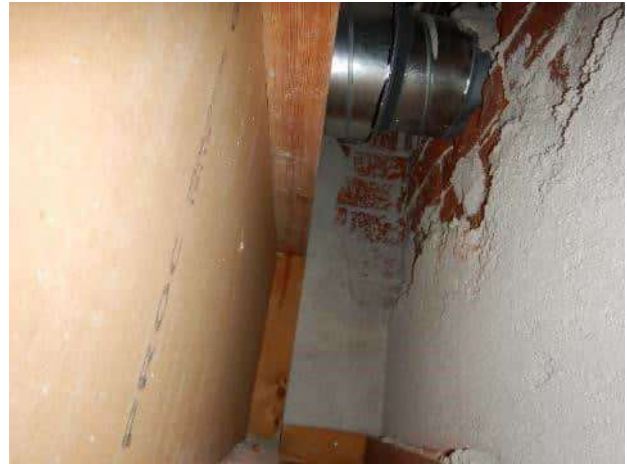
## RA25

Väliseinä, levytetty osuus

- Avauksen kohdalla väliseinässä ei ole eristystä. Levy avauskohdassa kipsilevyä, taustalla sisäpuolelta rapattu tiiliseinäpinta. Avauksen kohdalla rakenne ok.

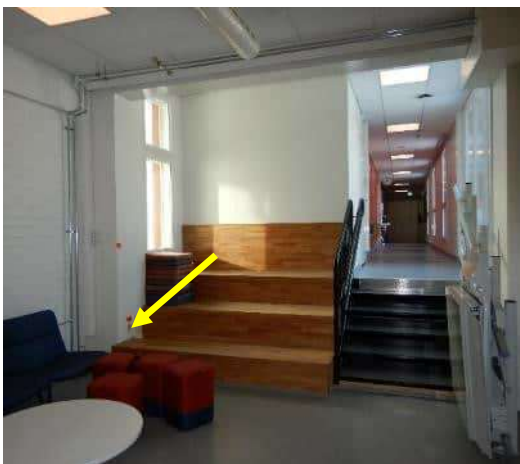
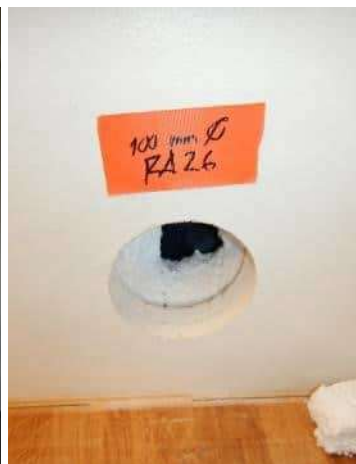
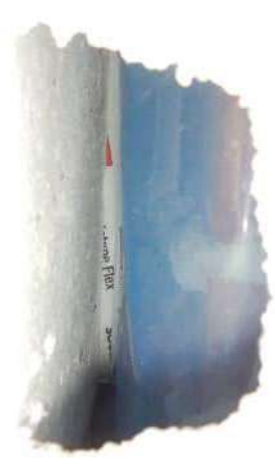
## RA26

Ulkoseinän päädyn kotelo

- Kotelossa 2-kertainen kipsilevytys, takana solupolystyreeniä (EPS) ja höyrynsulkumuovia. Höyrynsulku teipattu vanhaan pilariin Soudatape Flex:llä.
- Avauksesta havaittiin selvä ilmvirtaus rakenteesta sisätiloihin päin.
- Kotelo on epätiivis sisälle alaspäin, kotelon sisällä ei havaittu mitään vanhoja mineraalivilloja tai muuta rakennusjätettä.

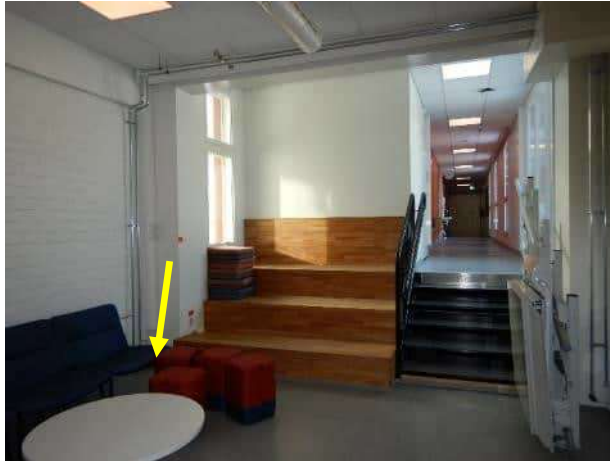
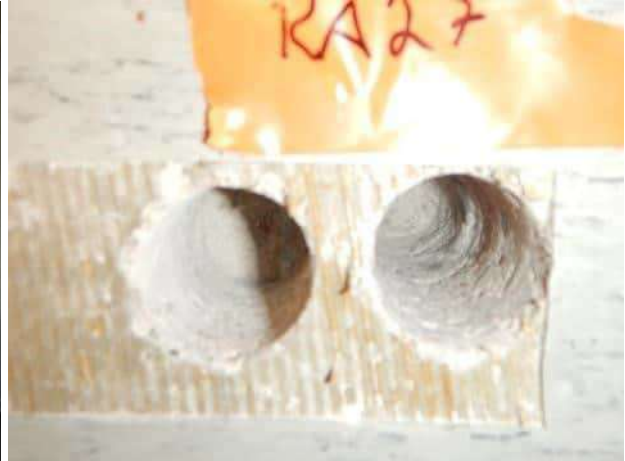
| RA27 | | 2. krs, käytävä 206<br>Välipohja | |

| RA27 | | 2. krs, käytävä 206<br>Välipohja | |
|---|---|---|---|
| 2 | | betoni | Porattu 120 mm syvyyteen betonissa, ei avattu pidemmälle. |

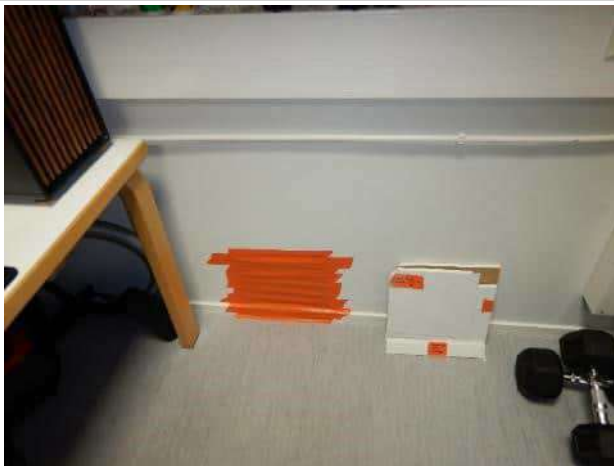
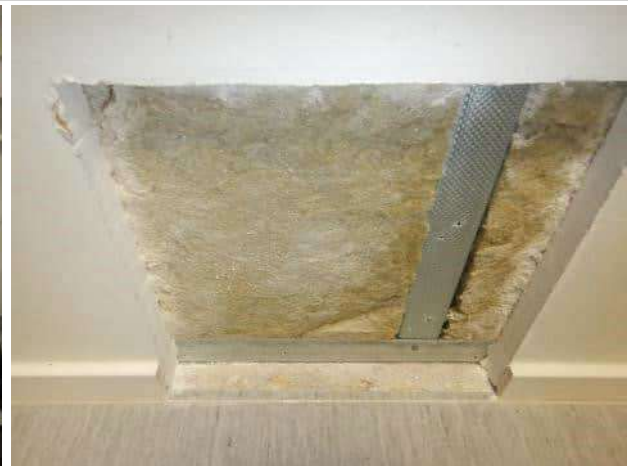
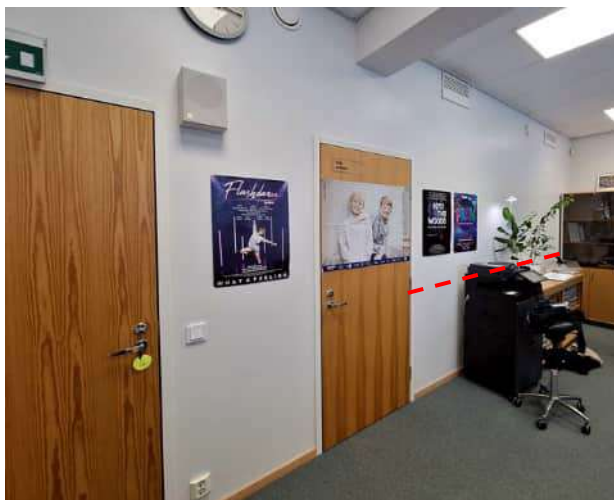
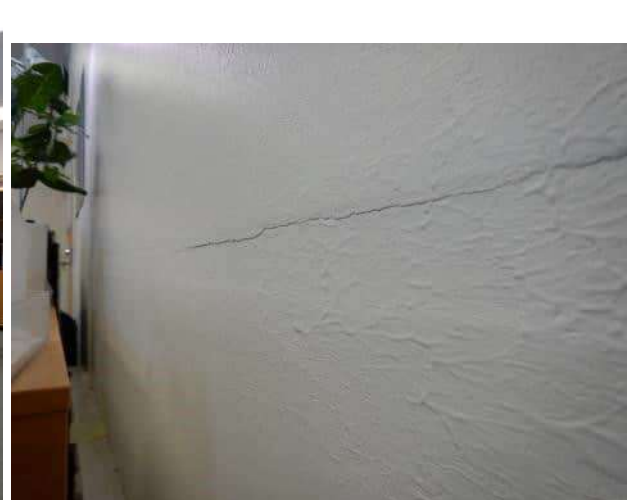
| RA28 | | 2. krs, TV-radiotila 232<br>Väliseinä | |

| RA28 | | 2. krs, TV-radiotila 232<br>Väliseinä | |
|---|---|---|---|
| 2 | 13+13 | kipsilevy x2 | Kipsilevy ulottuu lattian betonipintaan asti, ei kosteusjälkiä. |

- Avauksessa ei havaittu mitään kosteuteen viittaavia jälkiä, ei jälkiä myöskään jalkalistan takapinnassa. Materiaalit on uusittu eikä viitteitä uuteen kastumiseen havaittu.
- Väliseinän alaosa oli uusittu noin 80 cm korkeudelle, korjausraja näkyy vastakkaisella puolella, tilan 237 seinässä (alemmat kuvat alla).

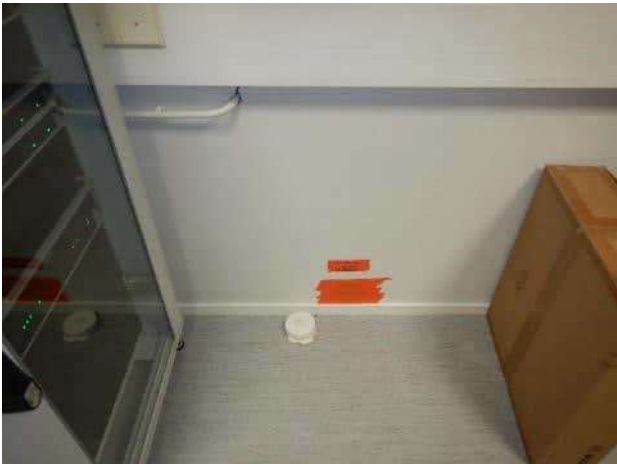
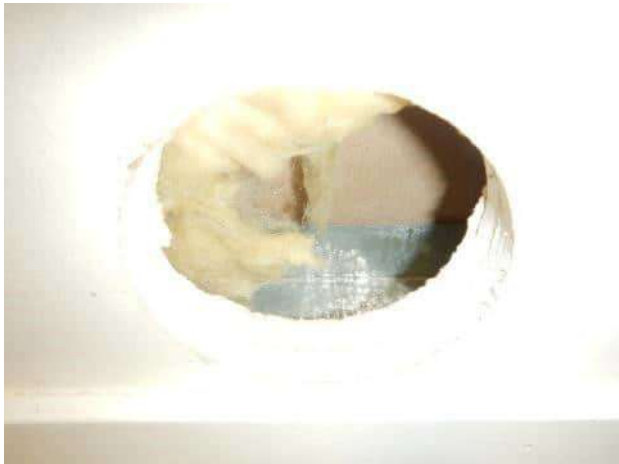
| <b>RA29</b><br><b>MAT-12</b> | | <b>2. krs, TV-radiotila 232</b><br>Väliseinä | |
|---|---|---|---|
| <ul style="list-style-type: none"> <li>• Avauksessa ei havaittu kosteuteen viittaavia jälkiä.</li> <li>• Avauksen vastakkaisella puolella avauskohdan yläpuolella on vuotanut ilmalämpöpumppu ja seinässä oli selviä kosteusvauriojälkiä.</li> <li>• Eristeestä otetussa materiaalinäytteessä MAT-12 todettiin mikrobikasvustoa. Tuloksen perusteella vaurio ulottuu seinän alaosaan saakka</li> </ul> | | | |

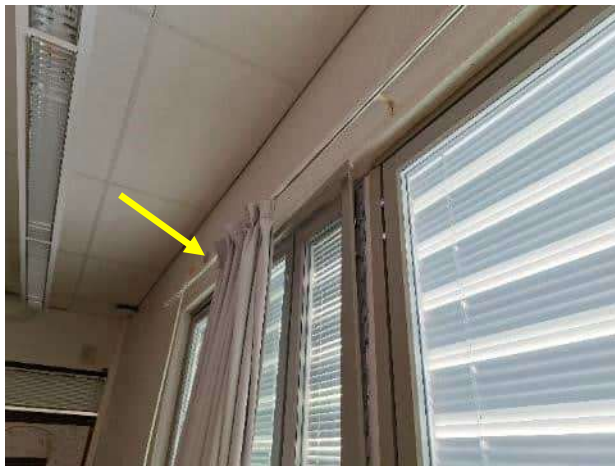
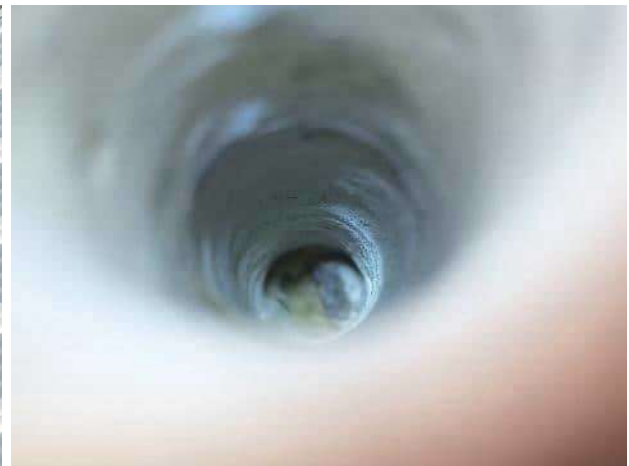
# RA30

Ulkoseinä ikkunan yläpuolelta

| nro | [mm] | materiaali | muut tiedot, haitta-aineet, mikrobivauriot jne. |
|---|---|---|---|
| 4 | | kova pinta, oletettu betoniulkokuori | Ei avattu pidemmälle. |

- Rakennetta ei havaintojen perusteella ole uusittu v. 2023 korjaussuunnitelman mukaiseksi (yllä ote suunnitelmista, ei toteutettu). Havaintojen perusteella ulkokuori on alkuperäinen betonirakenne.
- Avauksesta ei saatu otettua hajuhavaintoa.
