Vaskivuoren lukio

Täydentävä kosteus- ja sisäilmatekninen kuntotutkimus

1.7.2025

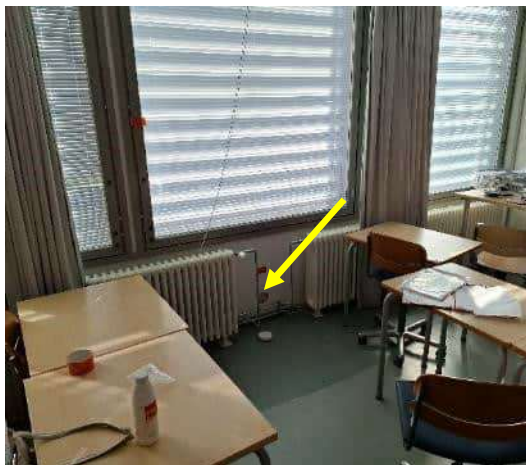
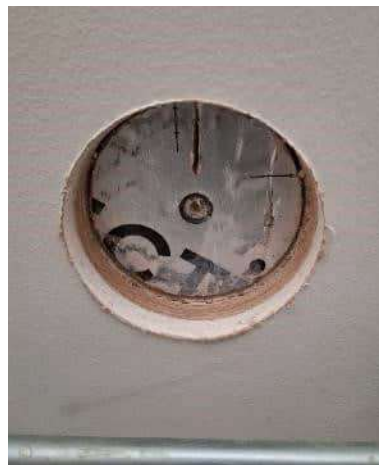
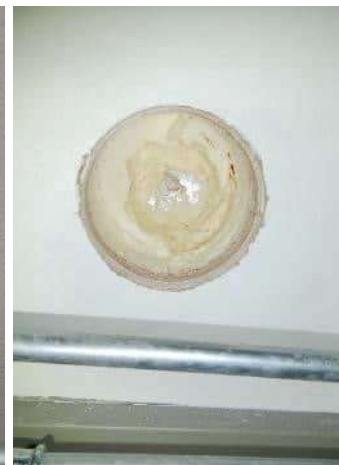
**RA31**
**2. krs, luokka 208**

Ulkoseinä ikkunan alapuolelta

| nro | [mm] | materiaali | muut tiedot, haitta-aineet, mikrobivauriot jne. |
|---|---|---|---|
| 6 | | kipsilevy (tuulensuojalevy) | Ei avattu pidemmälle. |

- Rakenne on havaintojen perusteella uusittu Swecon v. 2023 korjaussuunnitelmien mukaan
- Avauksessa ei havaittu kosteusteen viittaavia jälkiä.

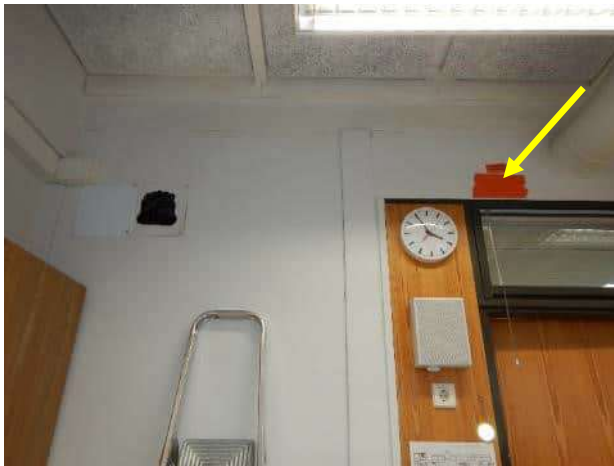
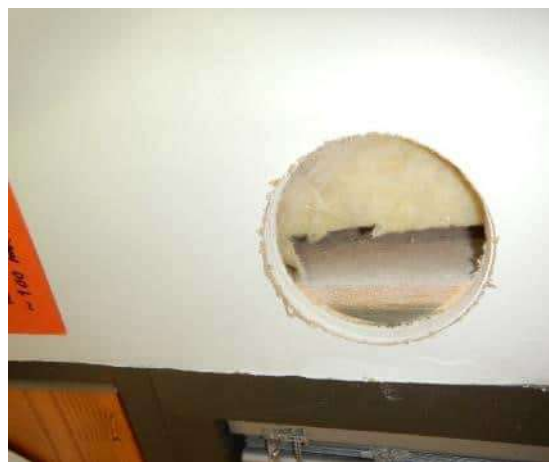
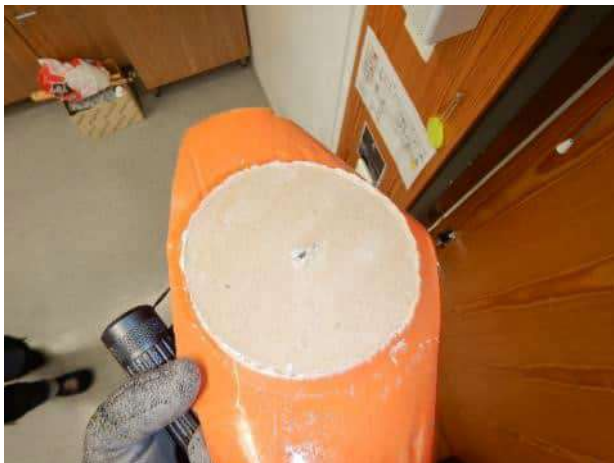
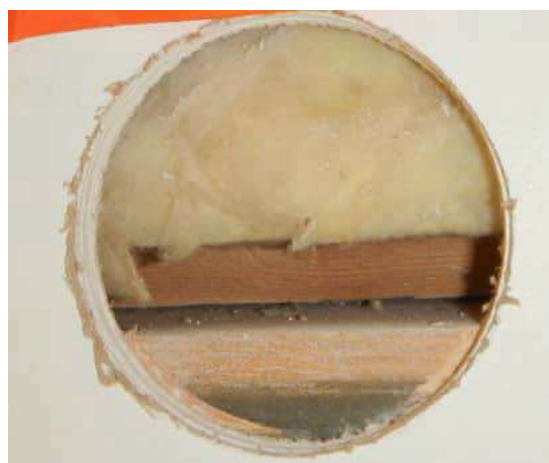
Väliseinä oven yläpuolella

- Avauksen kohdalla väliseinän levytys oli kipsilevyä ja rakenteena puurunko. Kohdalla väliseinässä mineraalivillaa noin 70...100 mm. Seinää on korjattu jossain vaiheessa.
- Puurungossa todettiin vihertävää väriä, joka ei kuitenkaan näyttänyt mikrobikasvustolta. Puu oli muutoin täysin siisti, samoin kipsilevyn takapinta. Avauksessa ei havaittu kosteuden viittaavia jälkiä tai hajuja.
- Väliseinän mineraalivillasta kerättiin materiaalinäyte **MAT13** mikrobianalyysiä varten. Näytteessä ei todettu mikrobikasvustoja.

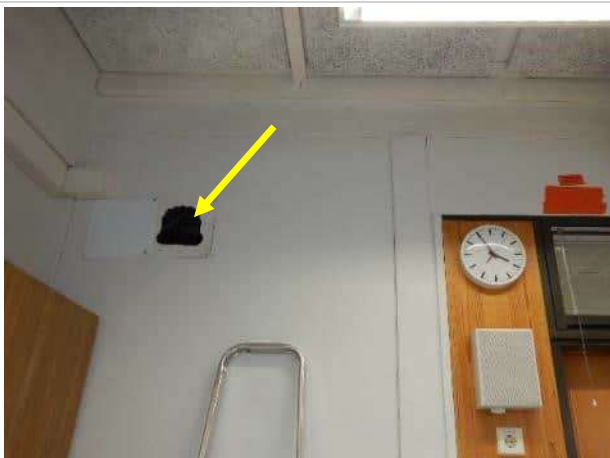
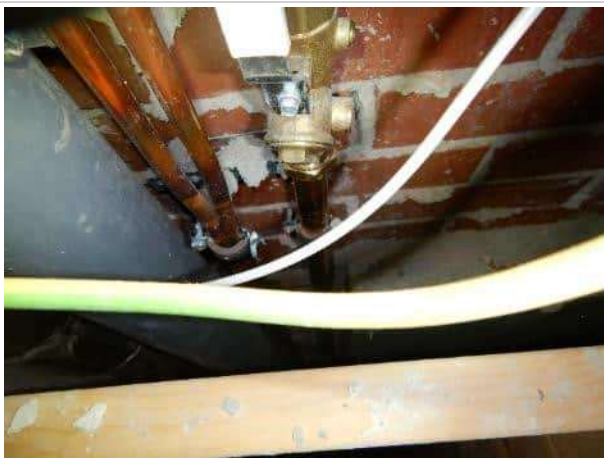
## RA33

Väliseinä, luukun avaus (luukun kohdalla vesijohtojen sulut)

- Avauksen kohdalla väliseinän levytys on kipsilevyä ja rakenteena puurunko. Seinää on korjattu jossain vaiheessa, mahdollisesti peruskorjauksen talotekniikka-asennusten yhteydessä.
- Levytyksen ja tiiliväliseinän välissä on talotekniikkaa.
- Pilarin/palkin ja väliseinän tiilimuurauksen välissä on kaistale pinnoittamatonta mineraalivillaa, joka näytti vanhalta.
- Avauksesta havaittiin selvä ilmavirtaus rakenteesta sisätiloihin päin.
- Kosteusvauriojälkiä ei havaittu.

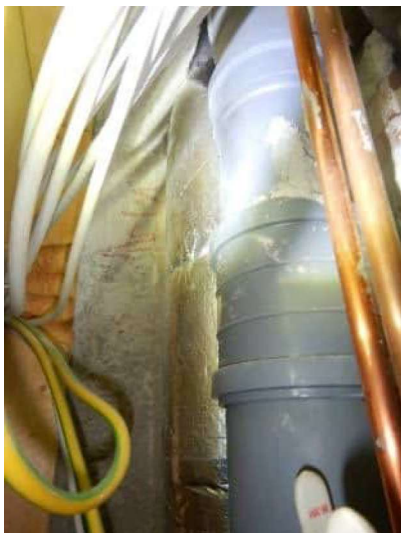
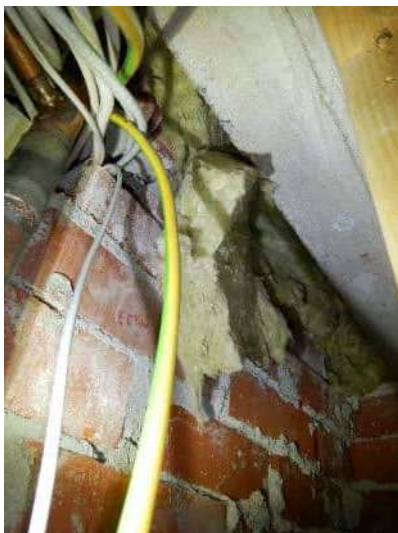
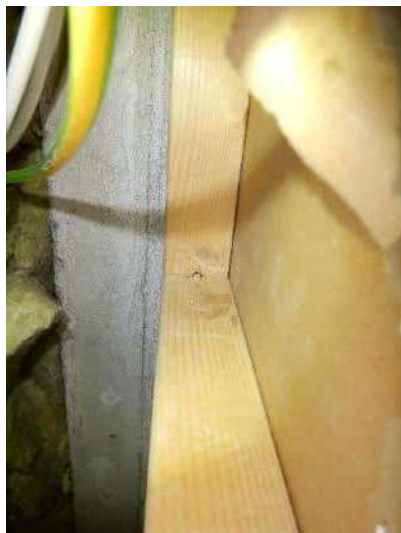
**RA34**
**MAT-14**
**Kellari, luokka 052**

Kotelo väliseinän vieressä

- Kotelossa on viemäriputki ja mineraalivillaeristys. Mineraalivillasta kerättiin materiaalinäyte **MAT14** mikrobianalyysiä varten. Näytteessä todettiin mikrobikasvustoa.
- Avauksesta havaittiin mikrobiperäinen haju. Kotelo on yläpäästä avoin luokan alakattotilaan ja alakattotilassa havaittiin mikrobiperäistä hajua.
- Avauksesta havaittiin voimakas ilmavirtaus rakenteesta sisätiloihin päin.
- Kotelon vastakkainen seinä (käytävän portaikon kohta) on muurattu.
- Viemäriputken alapohjaläpivienttiä ei ole tiivistetty.

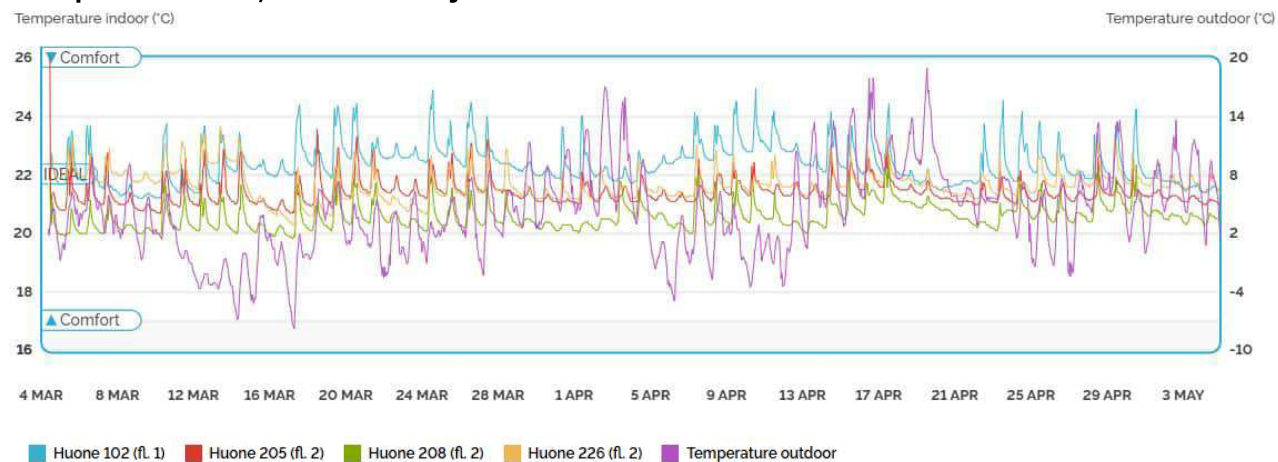
Kuva 1. Lämpötilat kuvaajassa mainituissa tiloissa sekä ulkoilmassa aikavälillä 4.3.-4.5.2025. Lämpötilat vaihtelivat sisäilmassa tarkastusjakson aikana välillä +19,8...+24,9 °C ja ulkoilmassa välillä -7,7...+19,0 °C.

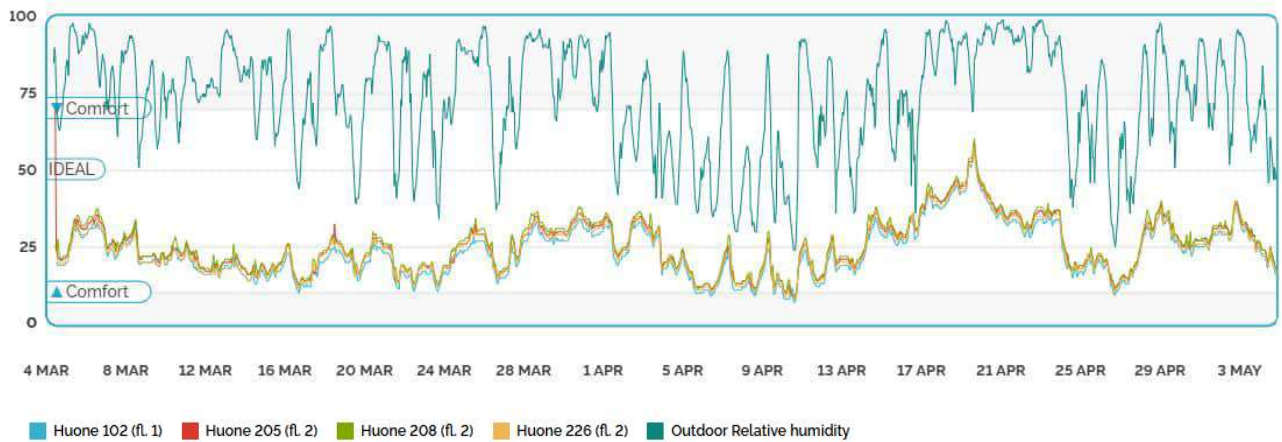
Kuva 2. Sisäilman suhteellinen kosteus kuvaajassa mainituissa tiloissa sekä ulkoilmassa aikavälillä 4.3.-4.5.2025. Sisäilman suhteellinen kosteus tarkastusjaksolla vaihteli välillä 7,0... 60,4 %RH ulkoilman suhteellisen kosteuden ollessa välillä 24,8-99,4%RH.

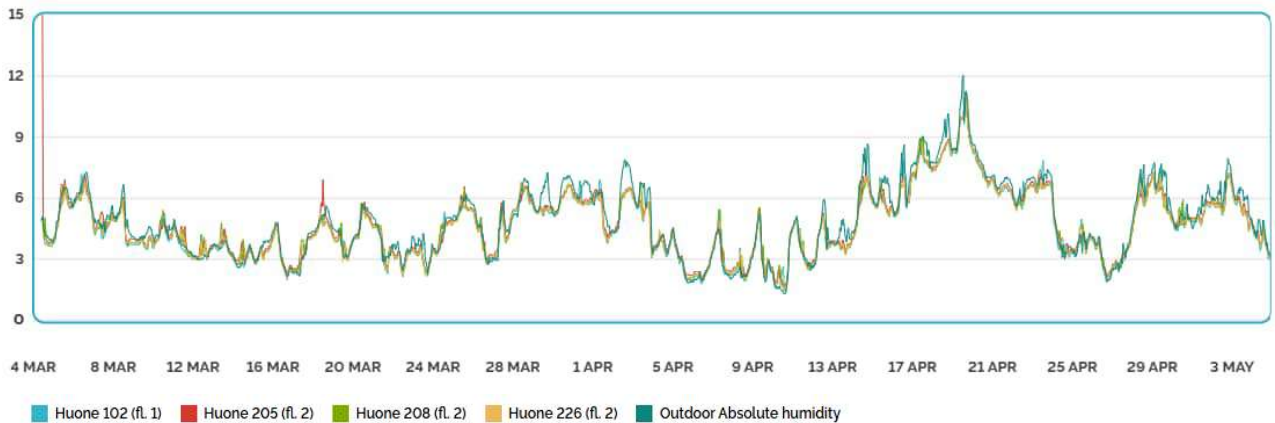
Kuva 3. Sisäilman absoluuttinen kosteus kuvaajassa mainituissa tiloissa sekä ulkoilmassa aikavälillä 4.3.-4.5.2025. Sisäilman absoluuttinen kosteus tarkastusjaksolla vaihteli välillä 1,4...11,2 g/m<sup>3</sup> ulkoilman absoluuttisen kosteuden ollessa välillä 1,3...12,0 g/m<sup>3</sup>.

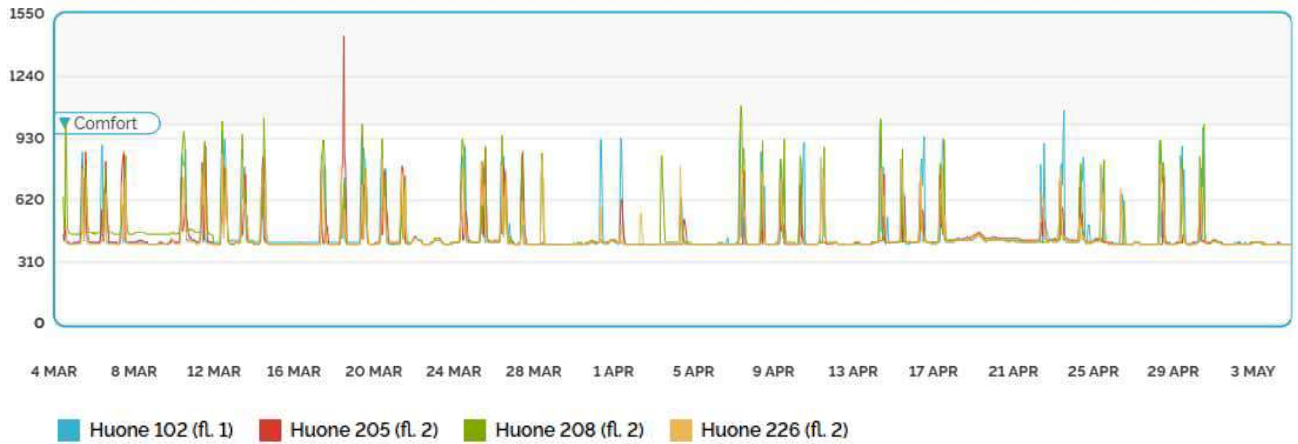
Kuva 4. Sisäilman hiilidioksidipitoisuus kuvaajassa mainituissa tiloissa aikavälillä 4.3.-4.5.2025. Mittaustuloksen perusteella hiilidioksidipitoisuus vaihteli välillä 400...1092 ppm. Poikkeuksena oli tila 205, jossa pitoisuus nousi yhtenä päivänä tasolle 1443 ppm. Tilassa 102 korkein pitoisuus vaihteli pääosin ~770-960 ppm välillä, tilassa 205 ~720-860 ppm välillä, tilassa 208 ~800-1020 ppm välillä ja tilassa 226 ~660-820 ppm välillä. Ks. myös seuraava kuvaaja.

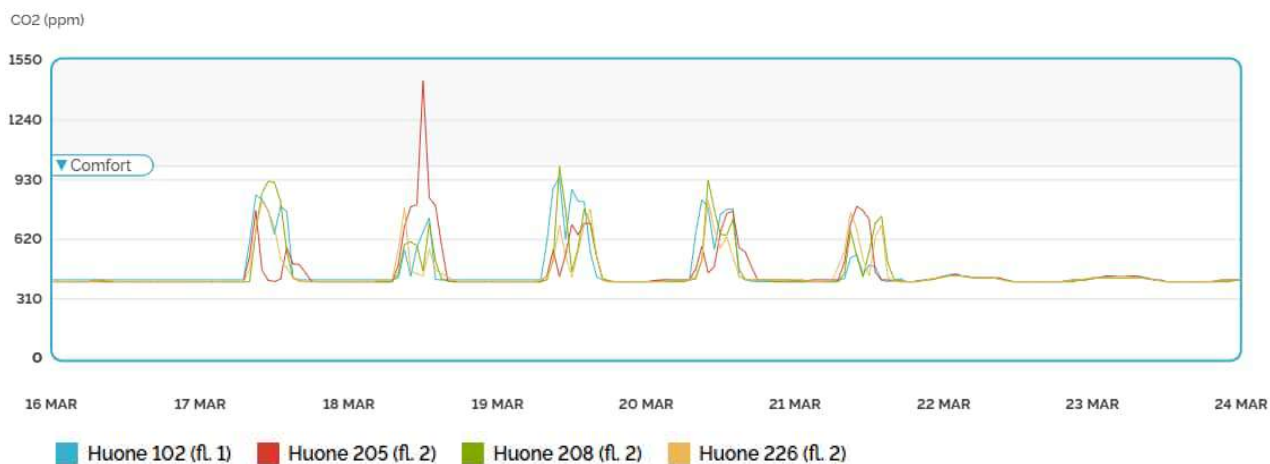
Kuva 5. Ote sisäilman hiilidioksidipitoisuuden mittaustuloksista viikon ajalta aikavälillä 16.3.-24.5.2025. Tulosten perusteella pitoisuudet lähtivät nousuun klo 8 ja laskivat lähtötasolle klo 16-18 välillä.

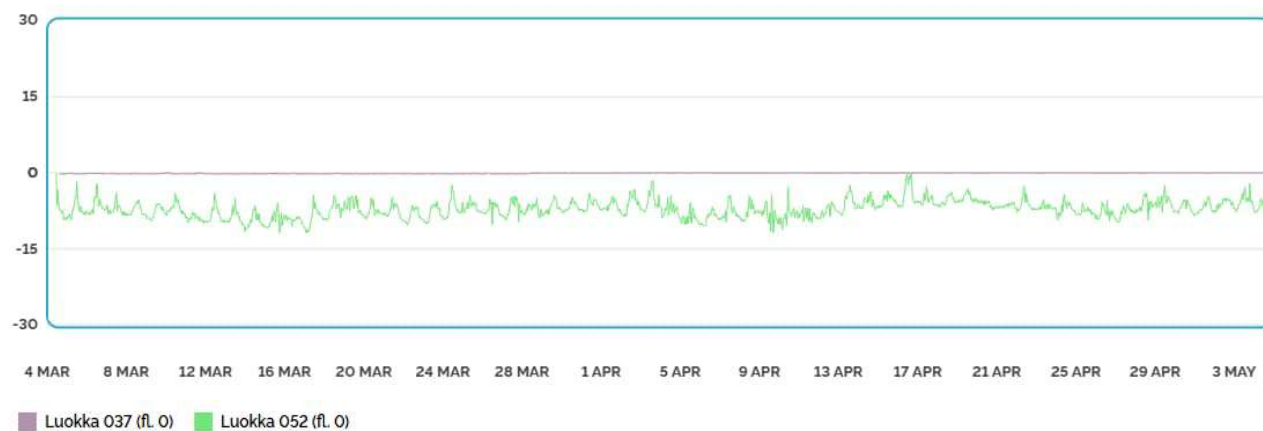
Kuva 6. Sisä- ja ulkoilman välinen paine-ero luokan 052 ja ulkoilman välillä sekä kirjaston 037 ja viereisen tunnelin välillä 4.3.-4.5.2025. Luokka 052 oli jakson aikana pääosin 2-11 Pa alipaineinen ulkoilmaan nähden ja kirjasto 037 tasapaineinen tunneliin nähden.

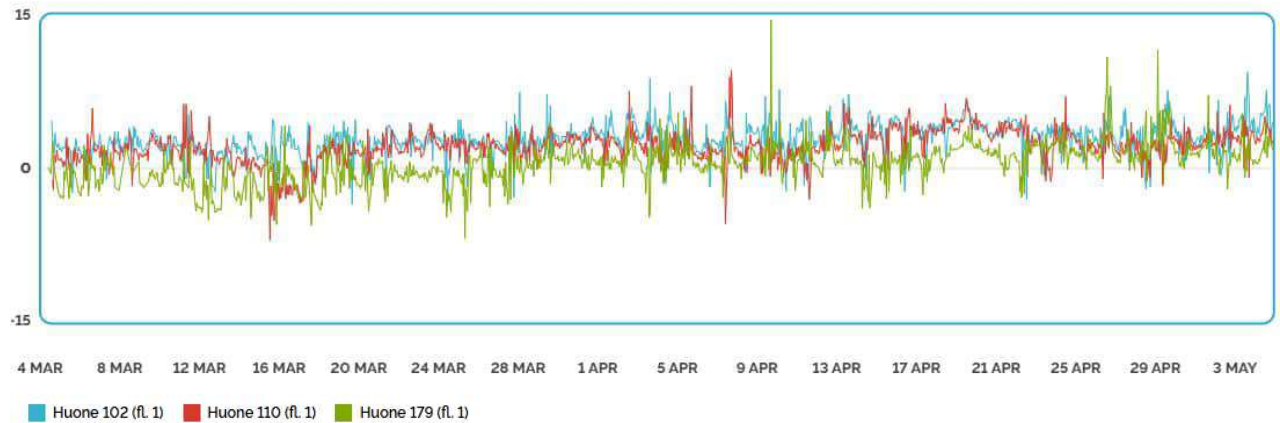
Kuva 7. Sisä- ja ulkoilman välinen paine-ero tilojen 102, 110 ja 179 ja ulkoilman välillä 4.3.-4.5.2025. Luokka 102 oli jakson aikana pääosin ~1-5 Pa ylipaineinen, luokka 110 ~0-4 Pa ylipaineinen ja luokka 179 noin -2 Pa alipaineinen ... +2 Pa ylipaineinen ulkoilmaan nähden.

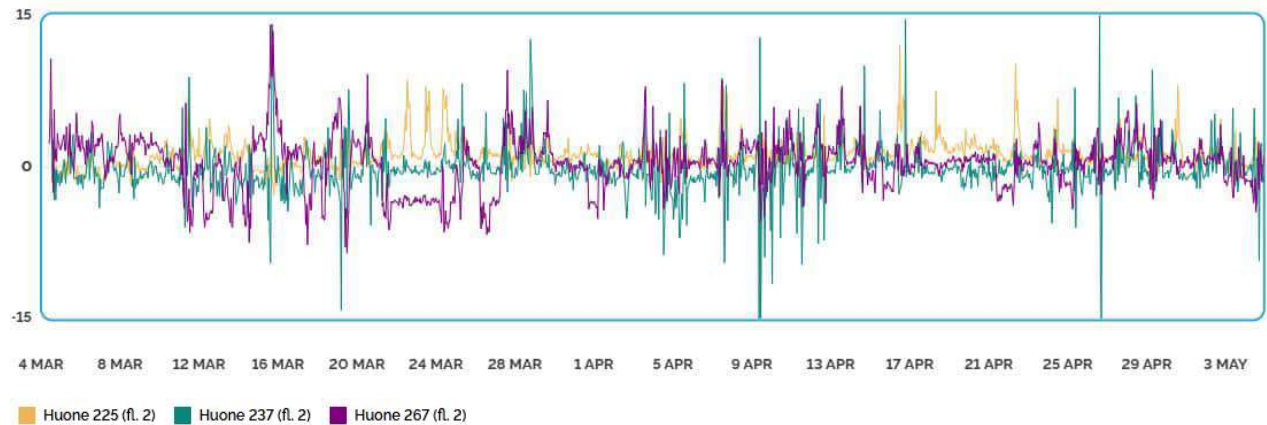
Kuva 8. Sisä- ja ulkoilman välinen paine-ero tilojen 225, 237 ja 267 ja ulkoilman välillä 4.3.-4.5.2025. Luokka 225 oli jakson aikana pääosin -1 Pa alipaineinen ... +2 Pa ylipaineinen, luokka 237 -2 Pa alipaineinen ... +2 Pa ylipaineinen ja luokka 267 noin -4 Pa alipaineinen ... +2 Pa ylipaineinen ulkoilmaan nähden.
