# KUOHUKUJA 1- 3, VANTAA

## KORJATTAVUUSSELVITYS

Helsinki 28.02.2023

KORJATTAVUUDEN SELVITYS KUOHUKUJAN OSTOSKESKUS

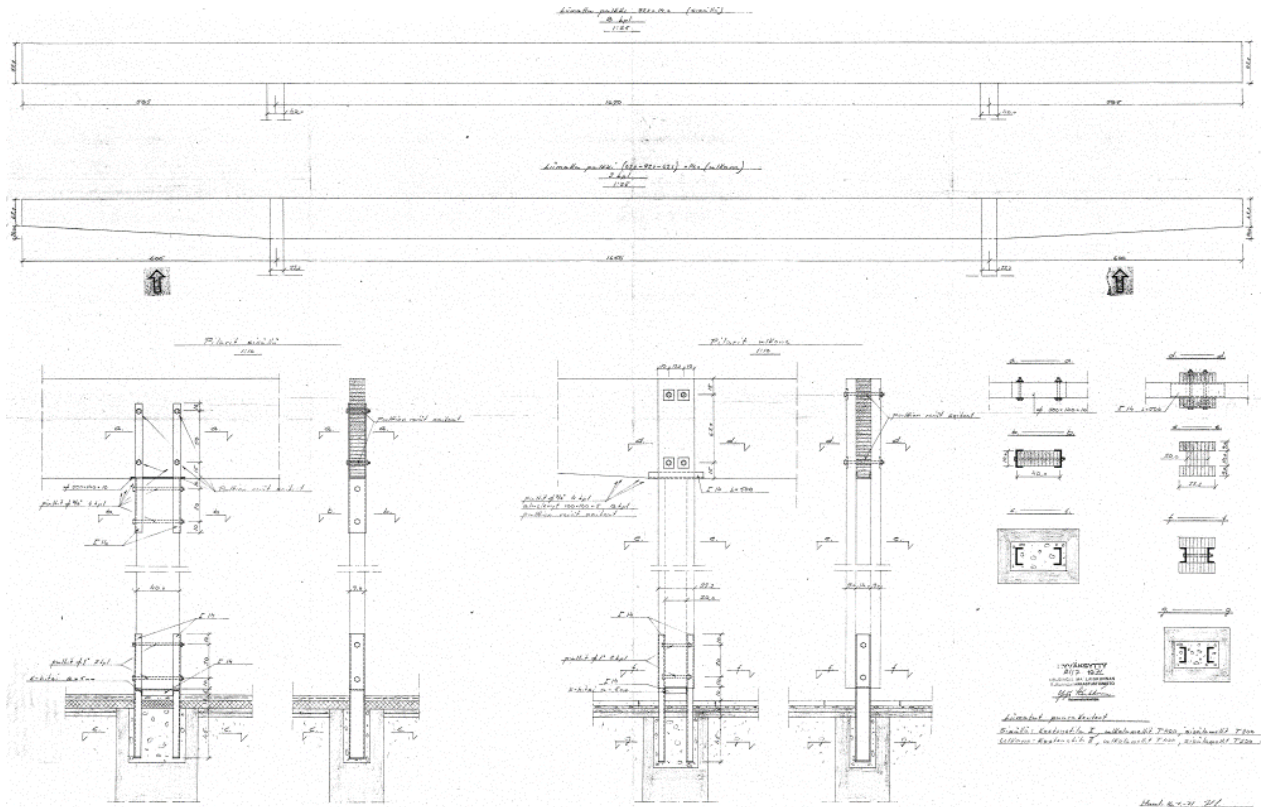
Varsinaisena pysty- ja vaakakuormia siirtävänä rakenteena toimii liimapuiset pilarit ja palkit, jotka ovat itäpäädyn pergolassa hyvin näkyvillä. Pilarit ja palkit on kiinnitetty toisiinsa pulttiliitoksilla, samoin kuin pilareiden alapääät paaluanturoihin tukeutuviin teräksisiin pilarikenkiin.

Kiinteistönomistajalta saadun tiedon mukaan pelastuslaitos on määrännyt noin 10 vuotta sitten koko rakennuksen käyttökieltoon. Tämä oli tapahtunut ajankohtana, jolloin katolla oli suuri lumikuorma.

Havaittu, että kantavien rakenteiden taipumasta / painumasta johtuen ikkunat eivät auenneet.

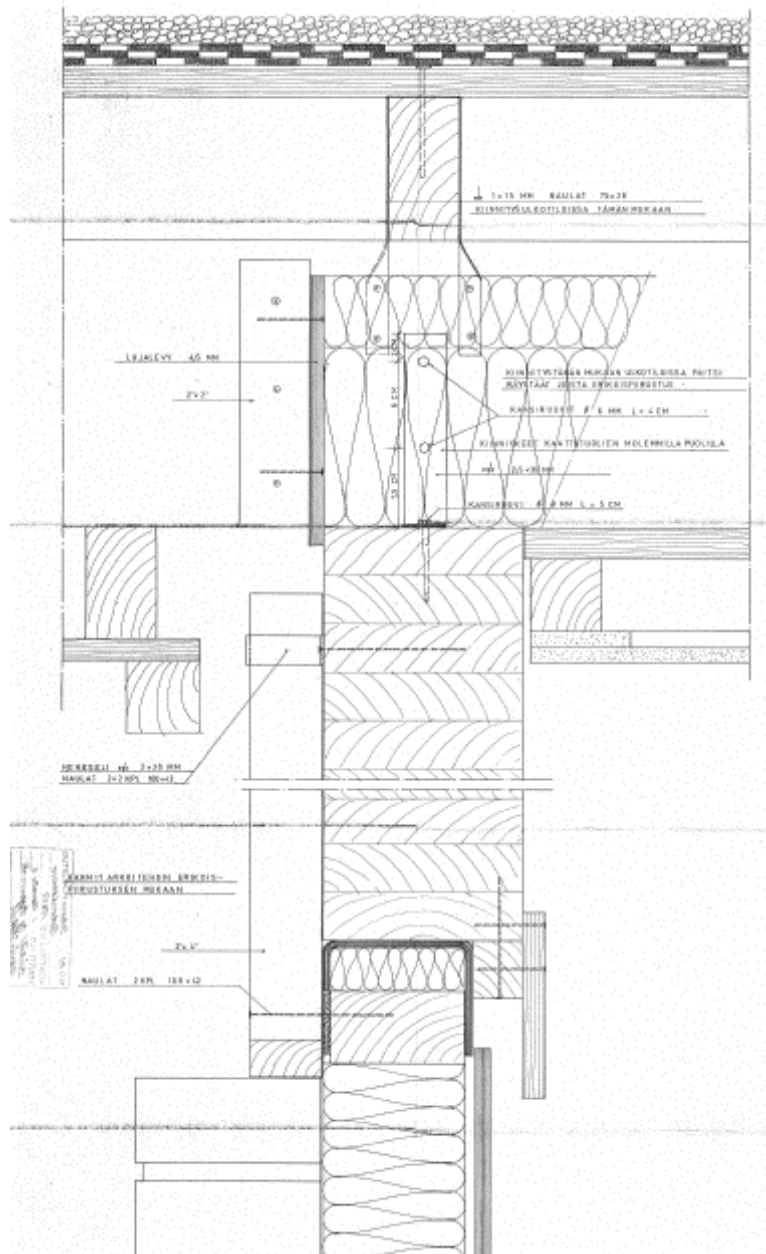
Ulkoseinät ovat puurankarakenteisia ja tukeutuvat sokkelipalkkeihin. Ulkoseinät eivät ole kantavia.

Lämmöneristeenä on 100 mm mineraalivillaa ja ulkoverhoiluna tiilimuuraus ilman tuuletusrakoa.

Ilmeisesti 10 vuoden takaisessa tilanteessa, jossa rakennus oli pelastuslaitoksen toimesta asetettu käyttökieltoon, ulkoseinien taipumavara oli ylittynyt, jolloin ikkunat eivät auenneet kunnolla.

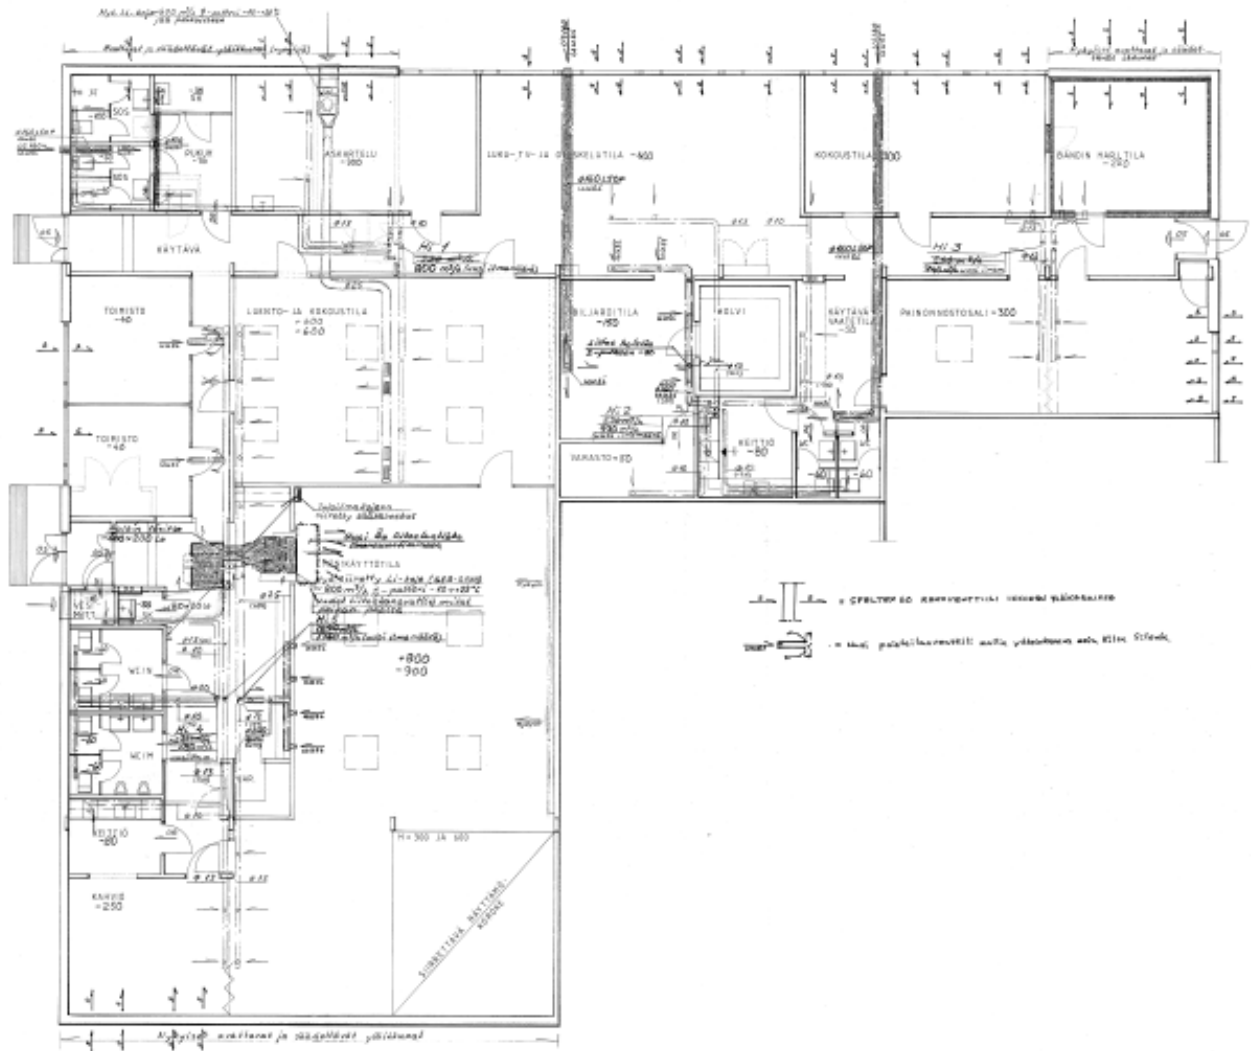
Kuva 4. Ilmanvaihtopiirustus vuodelta 1985

Alkuperäiseen ilmanvaihtojärjestelmään on tehty lähinnä korjauksia huoltotöinä. Järjestelmä ei vastaa nykyvaatimuksia ja se on teknisen käyttöikänsä lopussa. Lisäksi se on energiatehokkuudeltaan huono, kun siinä ei mitään lämmöntalteenottoa. Koko ilmanvaihtojärjestelmä suositellaan uusittavaksi ja varustettavaksi tehokkaalla lämmöntalteenotolla. Tuloilma suositellaan lämmitettäväksi kaukolämmöllä, maalämmöllä tai muulla energiatehokkaammalla järjestelmällä sähkön sijaan.

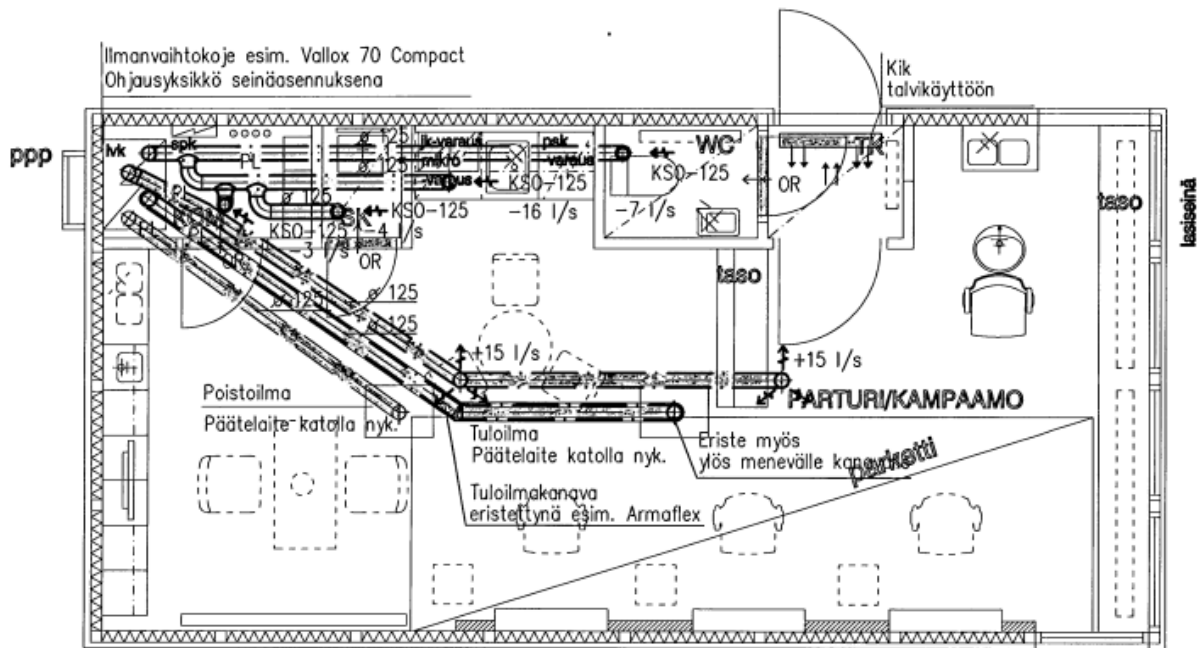
Kuva 5. Parturi-kampaamon iv-suunnitelma vuodelta 2009, Ins. tsto Pohjalainen Oy

Kioskirakennuksissa on alun perin ollut käytössä koneellinen poistoilmanvaihto, joka on käytössä entistä grilliä lukuun ottamatta. Grillirakennus on muutettu parturi/kampaamoksi vuonna 2009 ja siihen on rakennettu koneellinen tulo-poistoilmanvaihto lämmöntalteenotolla. Tilassa on myös kiertoilmakoju.

Ilmanvaihtojärjestelmä on teknisen käyttöikänsä lopussa lukuun ottamatta parturi-kampaamo. Tilan ilmanvaihto joudutaan todennäköisesti uusimaan peruskorjauksen yhteydessä vastaamaan tulevaa käyttötarkoitusta.

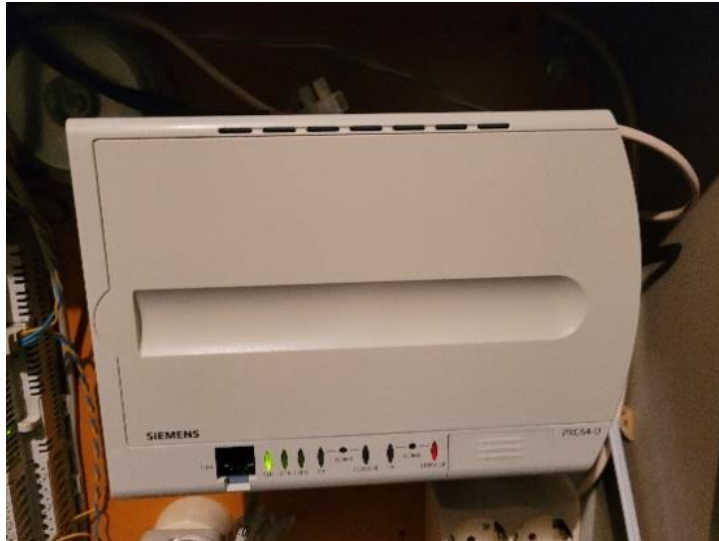
Kohteessa on vuonna 2011 toteutettu rakennusautomaatiojärjestelmä, merkiltään Siemens. Alakeskuksia on yksi. Alakeskuksen keskusyksikön malli on PXC64-U. Alakeskus oli jaettu kahteen laitekoteloon, jotka sijaitsevat lämmönjakuhuoneessa kioskiosassa. Alakeskukseen liitetty paikallinäyttö ei toiminut, ja rakennusautomaatiojärjestelmään toimintaa ei pysty tarkastelemaan paikan päällä ilman erillisiä ohjelmistoja ja erityisosaamista.

Rakennusautomaatioon on liitetty lämmönjakopaketti ja yksi ulkovalaistusohjaus. Käyttöikää rakennusautomaatiojärjestelmällä on jäljellä n. 10 vuotta ja järjestelmään on saatavilla varaosia.

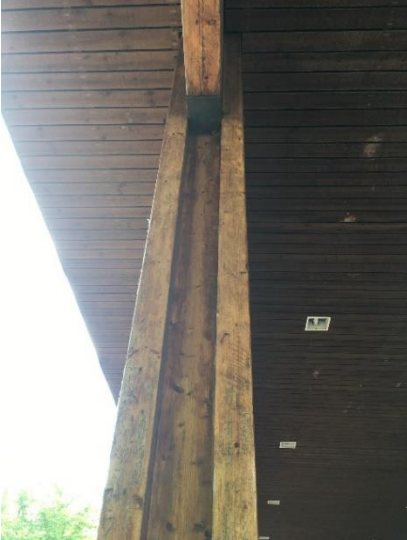
Kioskien yläpuolisen katoksen säilytettävä liimapuupilari ja -palkki.

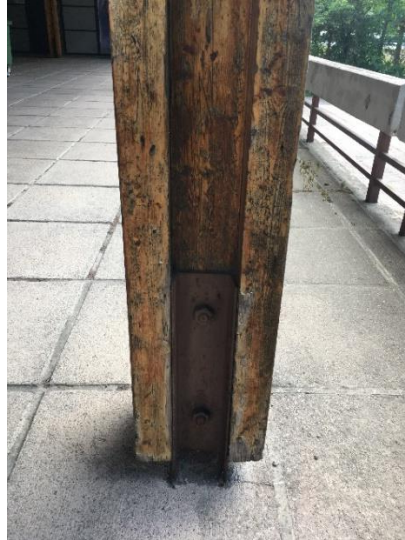
Liimapuupilarin alapään kiinnitysliitos.

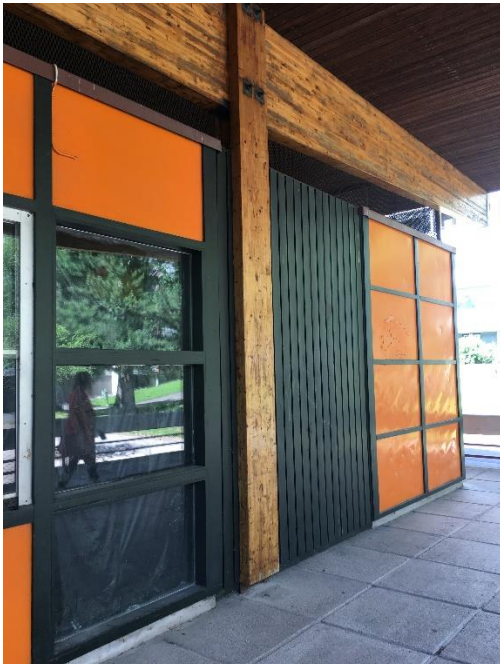
Kioskijulkisivun ja liimapuurakenteiden yksityiskohdat.

Rakennustekniset toimenpiteet sisältävät ikkunoiden vaihtamisen lämpölaselementeiksi, rakenteiden lisälämmöneristämistä sisäpuolisista osin ja julkisivujen levyverhouksien kunnostamista tai vaihtamista uusiin nykyistä vastaaviin.
