KUOHUKUJA 1, VANTAA

RAKENNUSHISTORIASELVITYS

30.11.2017

KARI LEPPÄNEN ARKKITEHDIT OY

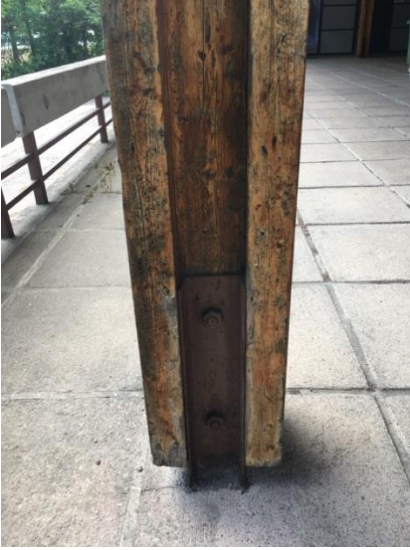
Rakennuksen ulkopuoli on huonossa kunnossa. Lähes kaikkiin pintoihin on tullut ajan saatossa rappeutumia, joita ei ole korjattu. Ikkunan puitteet, ovet ja kynnykset ovat rispaantuneita ja portaissa, terassitasossa, sekä kaiteissa on selkeitä halkeamia ja murtuneita kohtia.

Kärsineitä pintoja

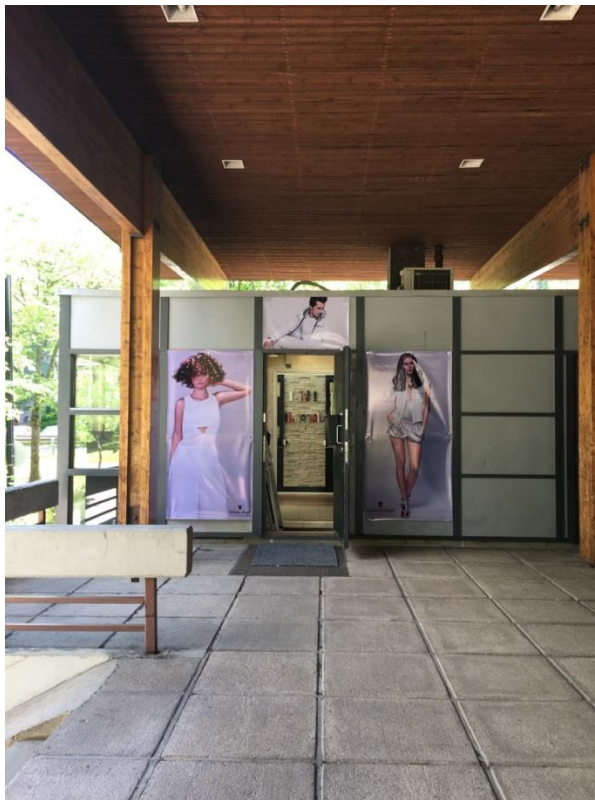
Kampaamon sisäänkäynti

Liikerakennuksessa on lukuisia sisäänkäyntejä. Uomatien puoleisista sisäänkäynneistä pääsee julkisiin ravintoloihin ja liiketiloihin, kuten myymälään ja pizzeriaan. Sisäpihan puolelta katoksen alta pääsee kampaamoon, sekä suljettuun kioskiin ja liikkeisiin. Kuohukujan puolella ovat yksityiset sisäänkäynnit, joiden ovet pidetään lukossa. Suurimmassa osassa liikkeissä on jäljellä vanhat huonossa kunnossa olevat puiset ulko-ovet ja kynnykset.

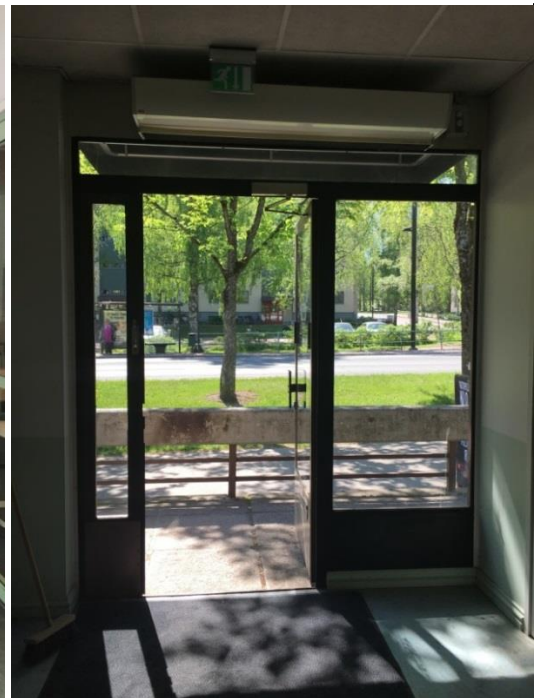
Eteisen päätyseinä on teräksinen, ovien karmit mintunvihreät. Sivuseinät on maalattu valkoisella ja osittain mintunvihreällä. Ulko-ovi on uusittu, eikä tilassa ole kynnyksiä. Patterit ovat valkoiset ja korkeat.

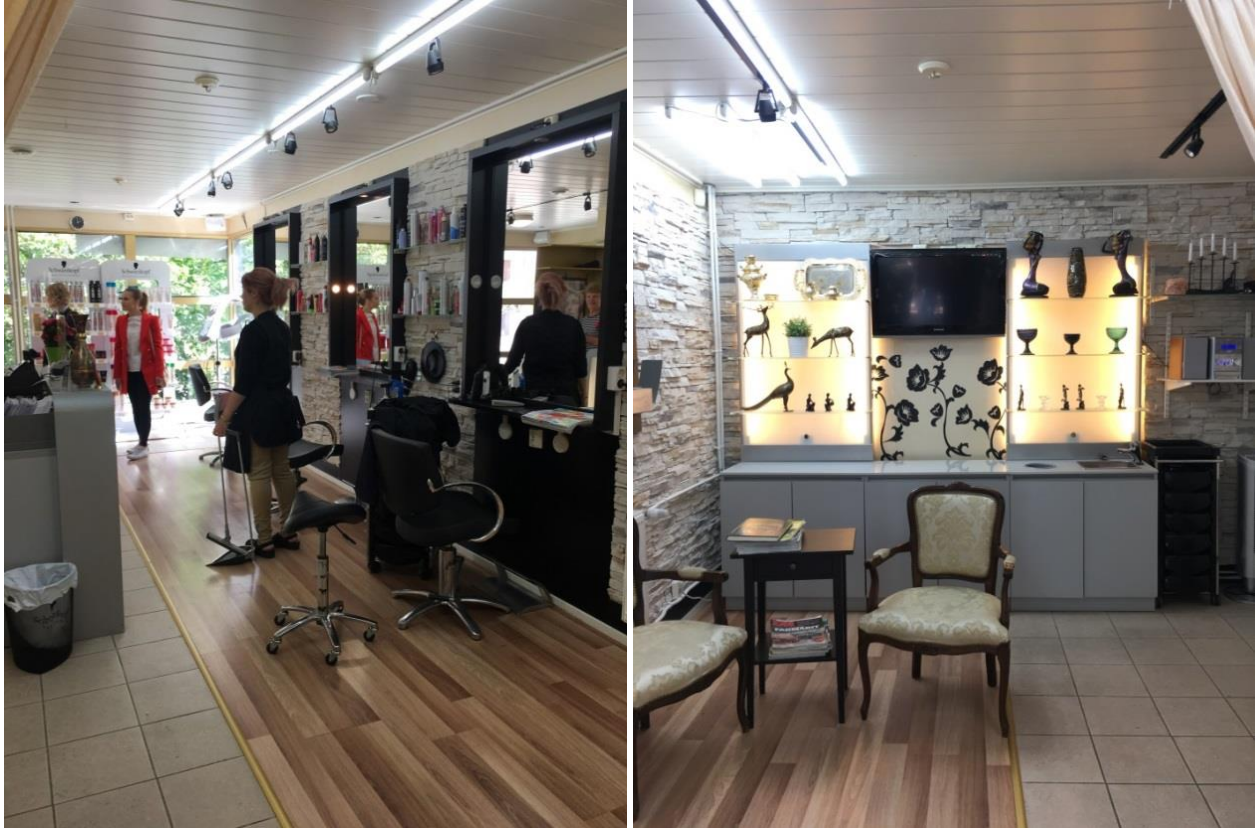
Asiakastilat

Pienehkön kampaamon asiakastila on yritetty saada viihtyisän näköiseksi. Sisätilan materiaalit ovat uusia ja tilassa on valoisaa. Katossa on loisteputkivalaisimia ja kohdevalaisinkiskoja. Seinähyllyköiden takapinta, sekä myyntitiskin etupinta ovat valaisevia.

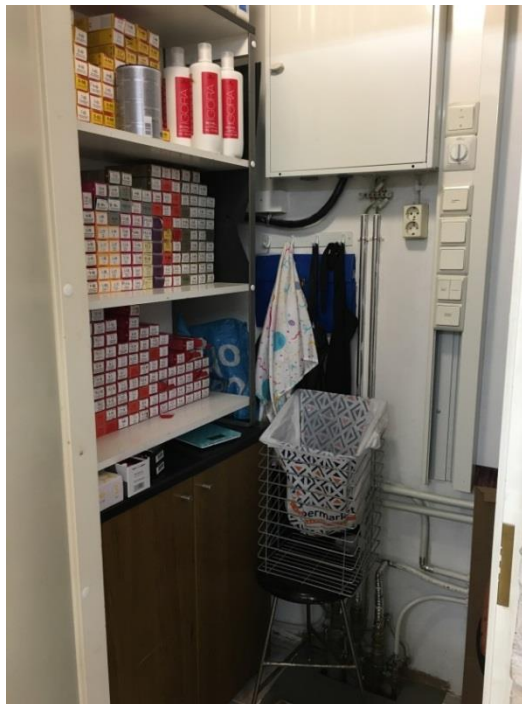
Henkilökunnan tila

Ahtaat henkilökunnan tilat ovat samalla varastotilat, seinällä näkyvissä sähkökaappi. Keittiö on jouduttu sijoittamaan keskelle kampaamoja tilanpuutteen vuoksi. Sen saa kuitenkin tarvittaessa piiloon taiteovella.

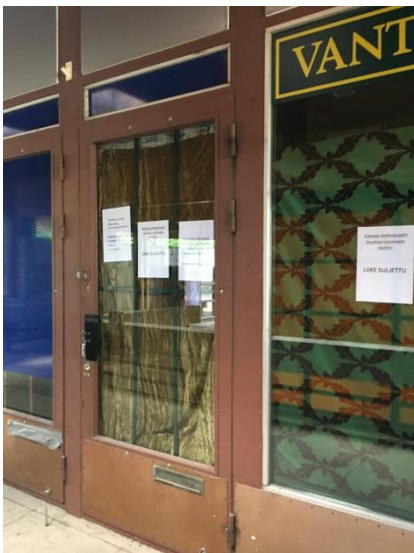
Aiemmin tutkittujen tilojen lisäksi rakennuksessa on muutamia suljettuja liikkeitä, joihin ei ollut mahdollisuutta päästä tarkastelemaan. Kaihdinliikkeen vieressä, rakennuksen itäpuolella on toiminut Vantaan antikvariaatti Oy johon on sisäänkäynti sisäpihan puolelta katoksen alta. Ikkunoiden edessä oli verhoja, joten sisälle ei nähnyt.

Suljettu antikvariaatti

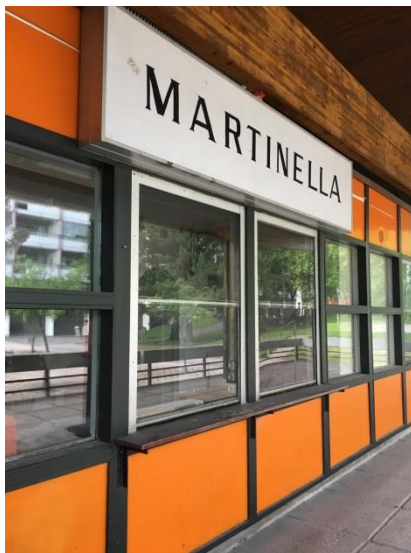
Entisessä kioskipaviljongissa on toiminut Martinella, mutta tämäkin on suljettu. Paviljongissa on idänpuoleisella seinällä kioskista jääneet ikkunaluukut. Sisälle näkyy vanhoja kärryjä. Paviljongin keskellä on roskakatos, jonka toisella puolella on tyhjä lämmönjakuhuone.

Kioskipaviljonki

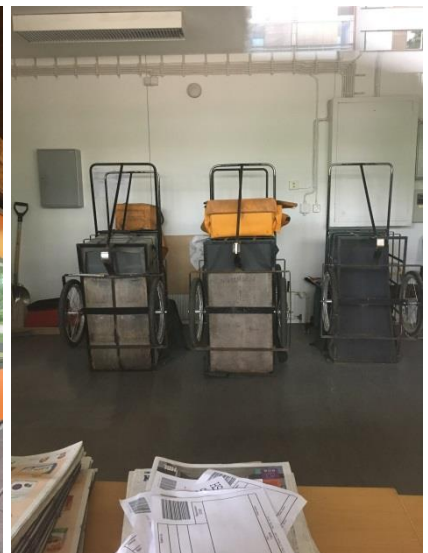
Paviljongin sisältä
