**KORJATTAVUUDEN SELVITYS
KNAPAKSEN PÄÄRAKENNUS
SAATSI ARKKITEHDIT
18.8.2020**

Knapaksen päärakennuksen korjattavuuden selvitys

Tilaaaja: Vantaan kaupunki, Kaupunkiympäristön toimiala

Tekijä: Saatsi Arkkitehdit Oy

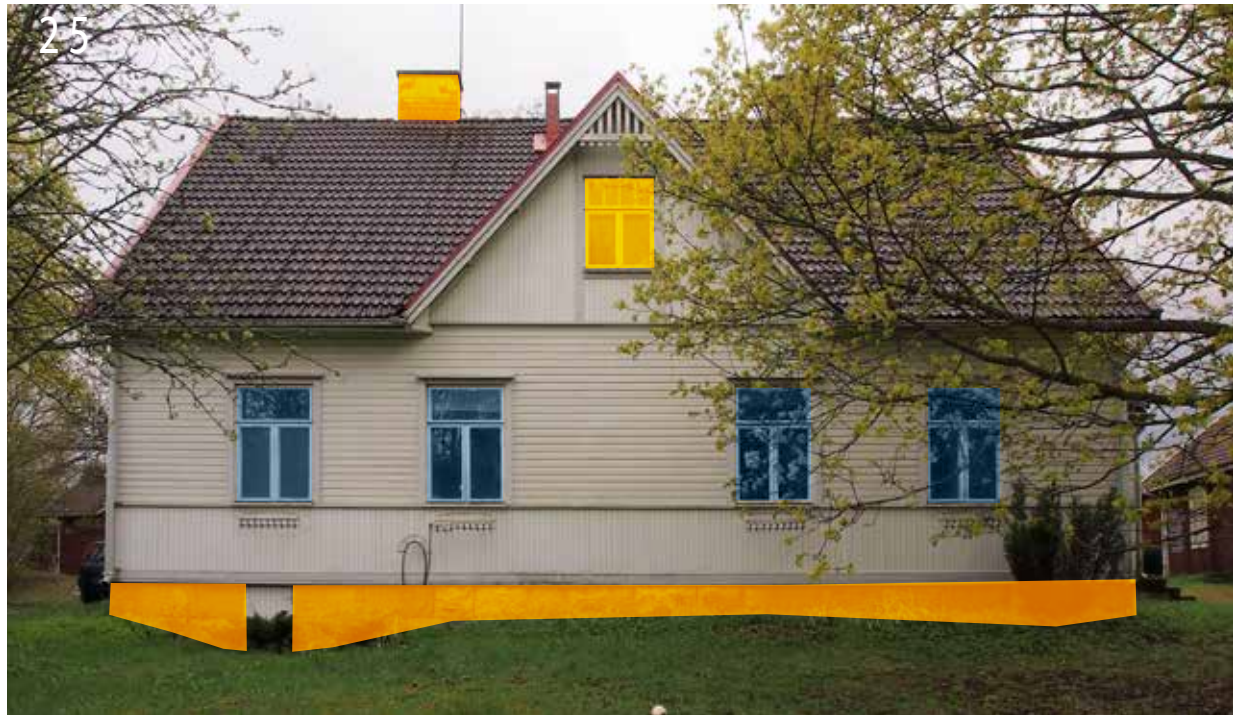
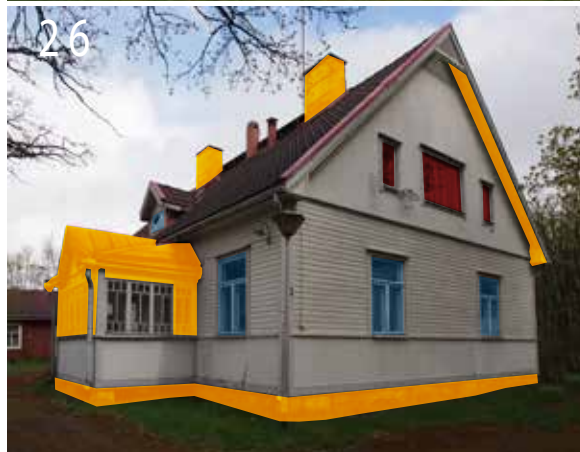
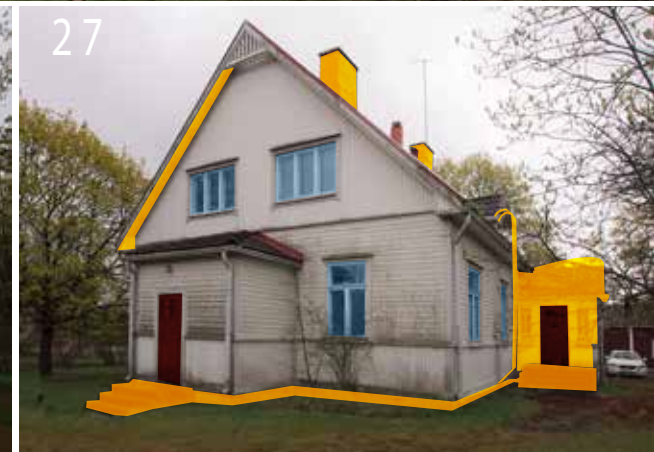
25–27 Kaaviot julkisivujen näkyvien rakenteiden kerrostuneisuudesta.

Yllä itään,
alla vasemmalla etelään, oikealla pohjoiseen.
Ei mittakaavassa.

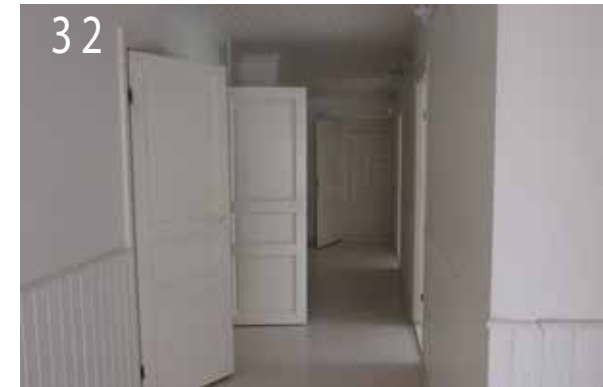
32 Käytävää 05. Taustalla käynti kuistille 16.

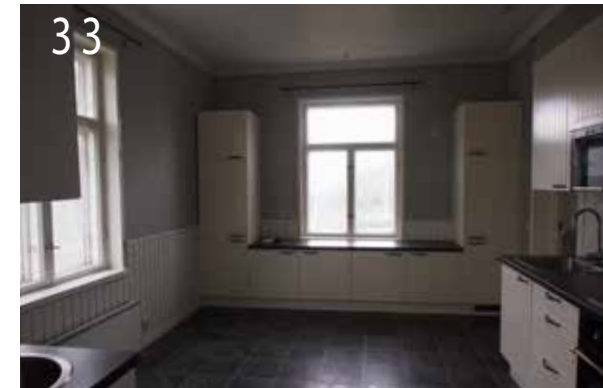
33 Keittiö 03 on uusittu kokonaan 2000-luvulla.

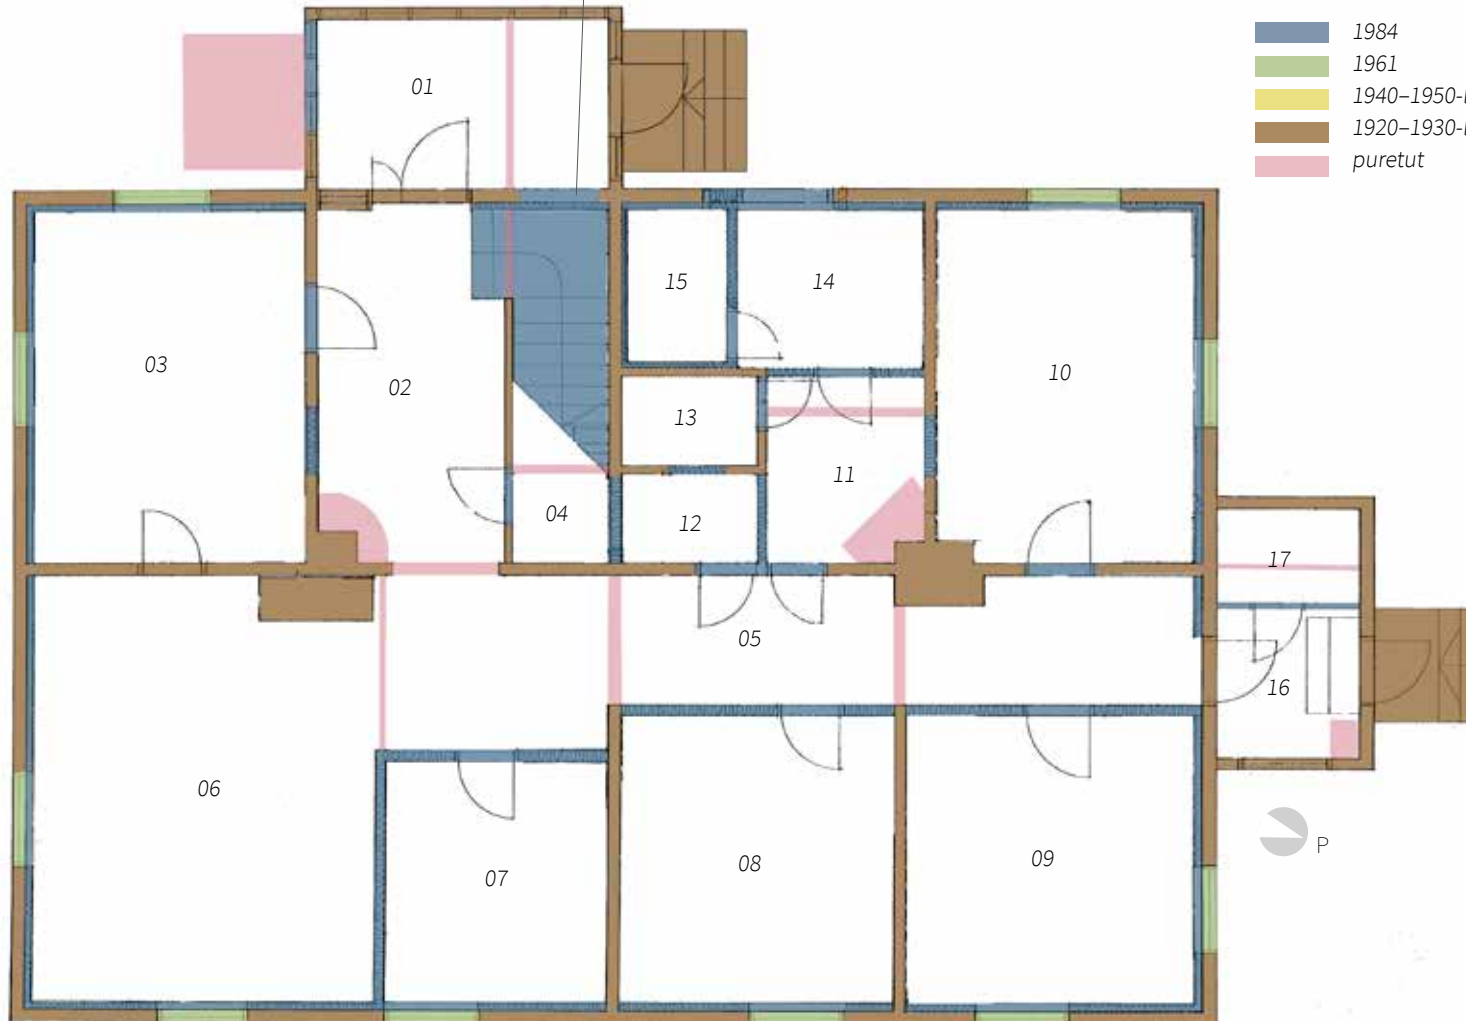
59 Ensimmäisen kerroksen rakennusosien
ajoituskaavio. Ei mittakaavassa.

Leikkauslinjan yläpuolella
alkuperäinen ikkuna.

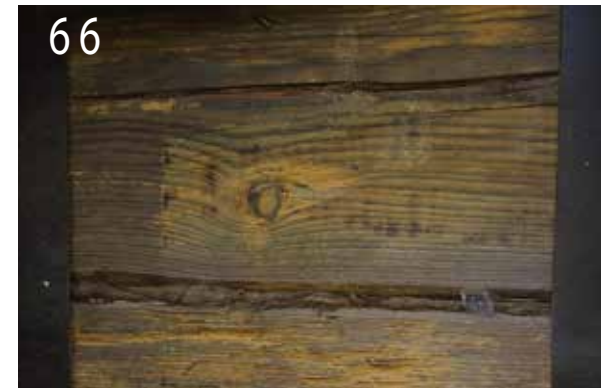
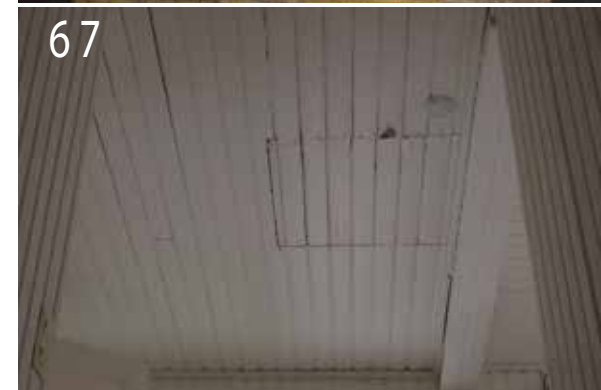
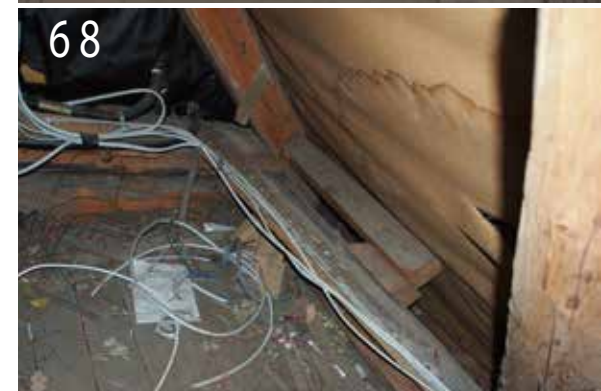
Rungon kuntoa on selvitetty keväällä 2018. Osia hirsirungon alimmista varveista on rakenneavausten perusteella korvattu rankarakenteella. Säilyneissä hirsirakenteissa on vanhoja laho- ja hyönteisvaurioita, mutta vauriot vaikuttavat pysähtyneiltä.⁵ Homekoira havaitsi rungon lähellä 17.11.2018 monin paikoin mikrobien hajua. Runko kuitenkin näyttää kaikilta osin suoralta ja tukevalta, ja ylempänä seinässä otettujen rakenneavausten (Saatsi Arkkitehdit 2020, kuva 66) perusteella puumateriaali on kovaa, tiukkasyistä ja kuivaa.

Kuistien betoniportaat on valettu kiinni puujulkisivuihin, mikä sallii sadeveden kertymisen julkisivulaudoitusta ja ulko-ovien kynnyksiä vasten. Kynnykset ja kuistien alajuoksut ovat vaurioituneet.

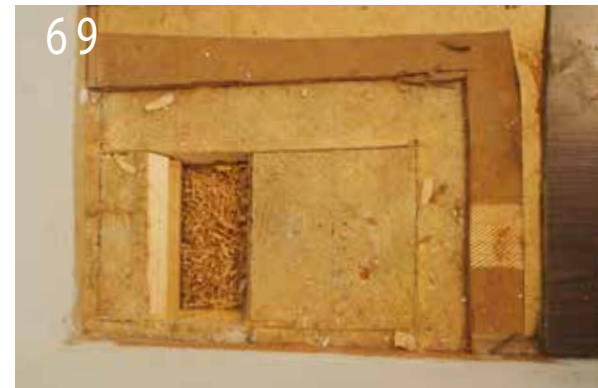
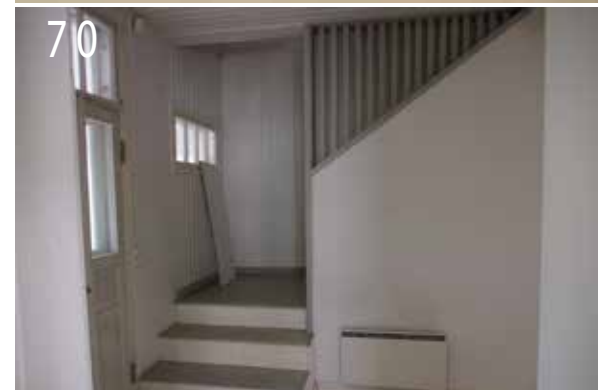
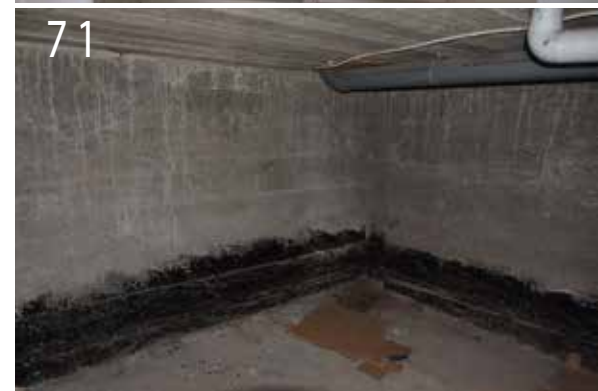
Pintarakenteet ovat aistivaraisesti tulkitten kunnossa.

Päätykuistilla voi havaita mikrobiperäistä hajua, mikä johtunee kosteusteknisesti sopimattomista lattiapintarakenteista.

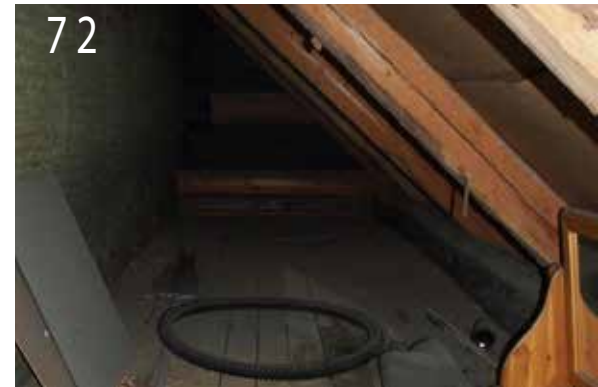
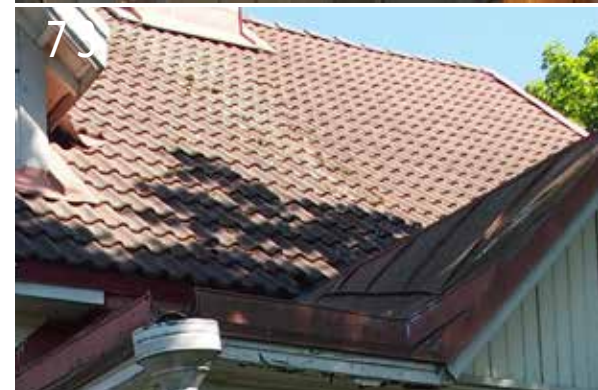
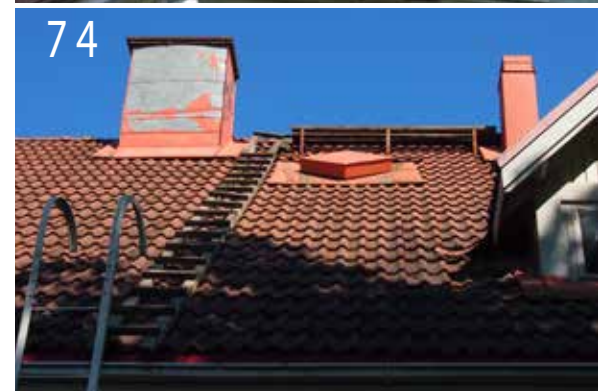
Katetiiliä on irronnut ja haljennut, ja vettä on päässyt vuotamaan sisälle rakenteisiin.⁷ Jiirit vuotavat ja aluskatteessa on runsaasti vuotojälkiä. Muovipinnoitettua

rakennuspaperia ei ole tarkoitettu aluskatteeksi, joten se päästää vettä saumoistaan. Kattovuodot eivät ole uusia, vaan niitä on ollut jo pitkään.

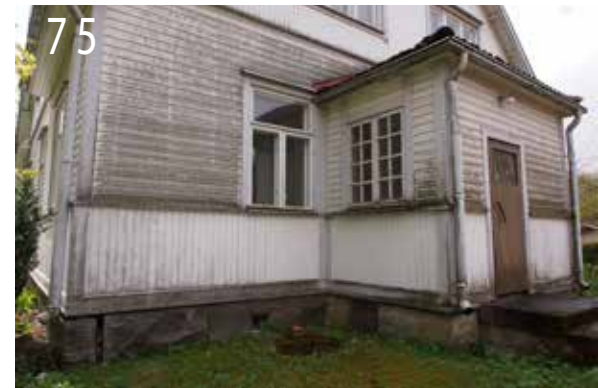
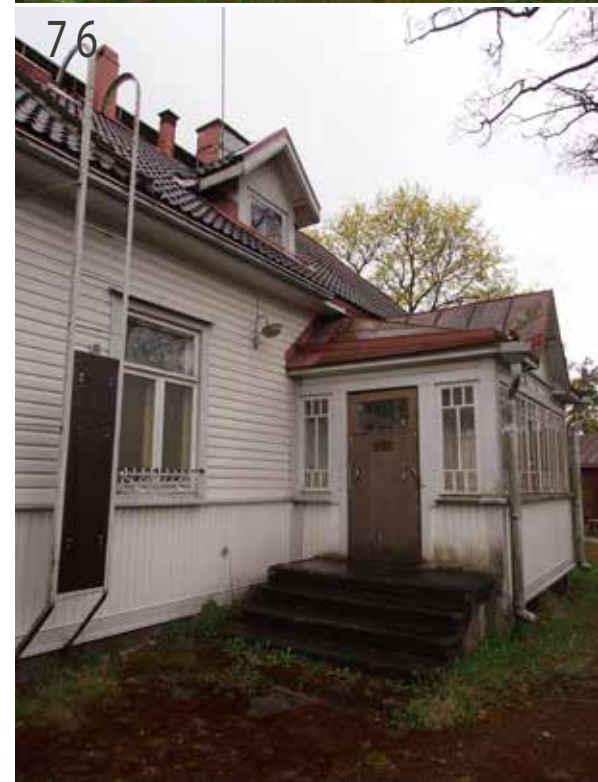
Ikkunoissa on puuikkunoille tyypillistä kulumaa erityisesti alapuitteiden kiteissä ja pintakäsittelyissä. Muutama lasi on haljennut. Auringon säteilyt haristaa materiaaleja, joten etelän ja lännen puoleiset ikkunat ovat muita huonommassa kunnossa.

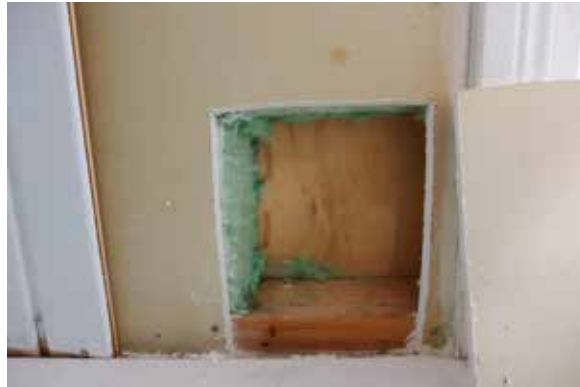
1. Väliseinän rakenneavaus

- Panelointi
- Kipsilevy
- Eristysvilla ja koolaus 75mm
- Kipsilevy

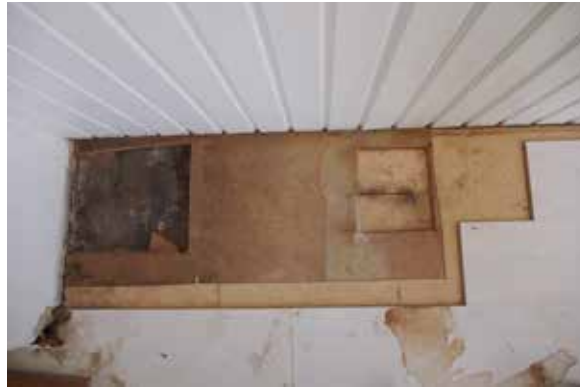
4. Alapohja rakenneavaus

- Laminaatti
- Muovimatto
- Kovalevy, betonin päällä kahdessa kerroksessa
- Ruosteenestomaalilla maalattu betoniperustus (tulisijan alla) ja lattialankut
- Laudoituksen alla kutterinpuru ja koksia

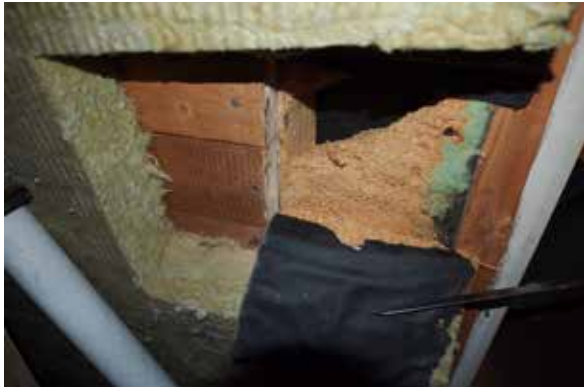
8. Ullakon seinän rakenneavaus

- Eristevilla
- Laudoitus
- Paperointi
- Sahanpuru ja koolaus

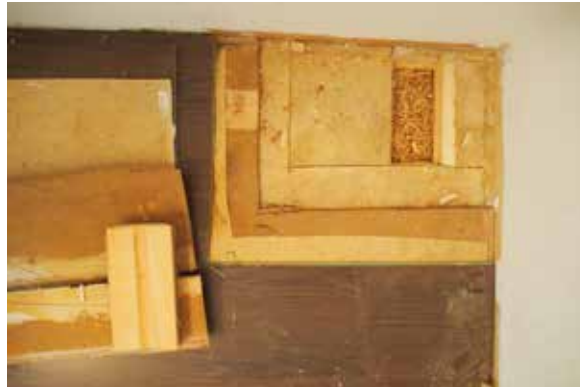
9. Välipohjan rakenneavaus (kahdesta kohtaa)

- Laminaatti
- Muovimatto
- Kovalevy
- Laudoitus
- Kutterinpuru
- Laudoitus
- Sahanpuru
