# Korjattavuusselvitys

Salkolan talo

Rakennushistoriaselvitys ja

rakenne- ja kosteustekninen kuntotutkimus

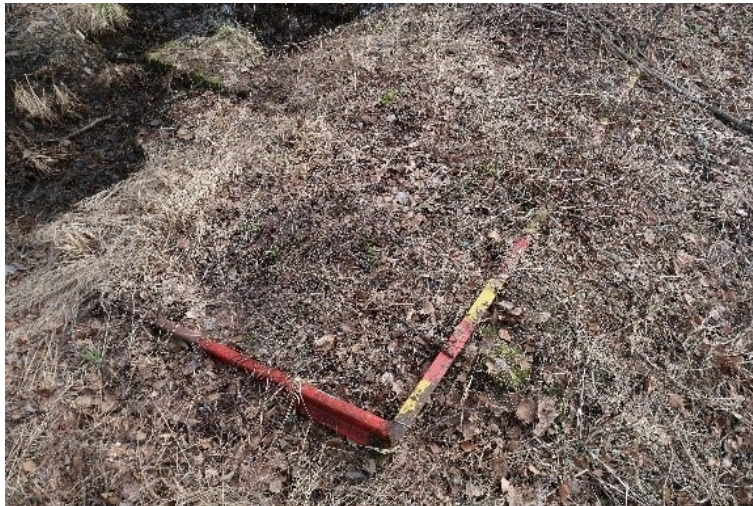
mallinen rakenne, joka voisi olla alkuperäisen parvekkeen kantava rakenne. Parvekkeen ulkoasu olisi siinä tapauksessa ollut alun perin erilainen kuin nykyisin, koska se olisi ollut vain suoraan julkisivusta ulos tuleva ulokkeellinen laatikkomainen rakenne. Nykyisin vinotuet ovat hyvin näkyvä elementti parvekkeen rakenteessa.

*Kuva 19. Mahdollinen vanha parvekkeen runko pihalla 2025.*

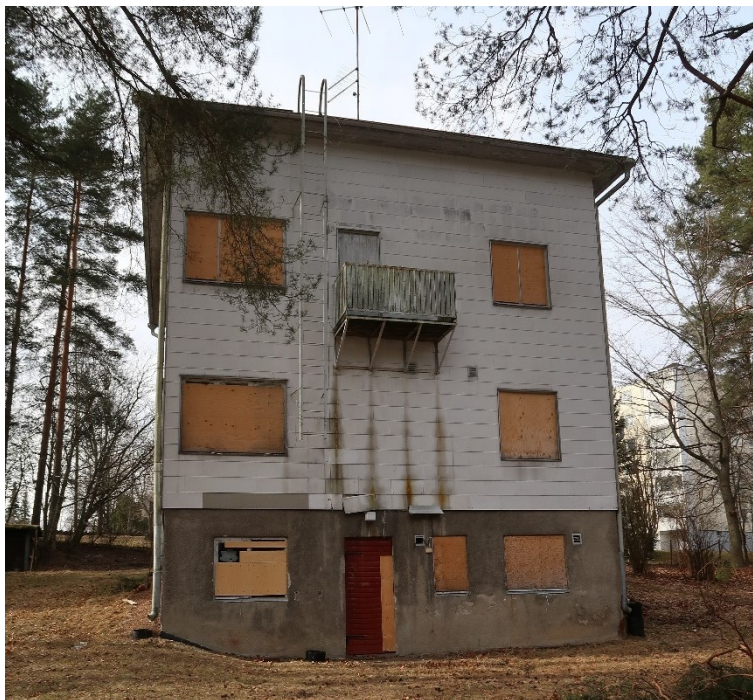
*Kuva 20. Nykyinen parveke vinotukineen vuonna 2025.*

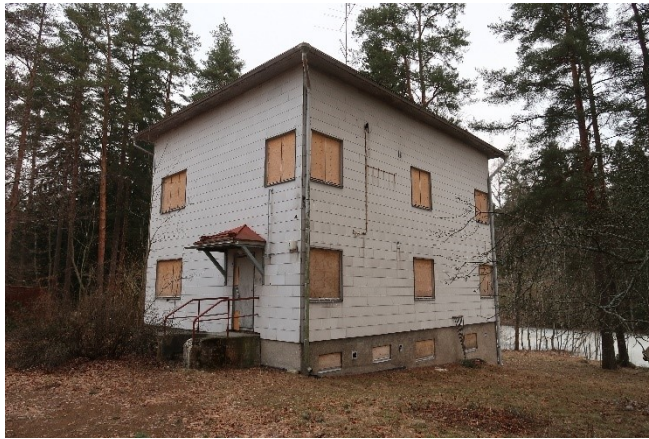
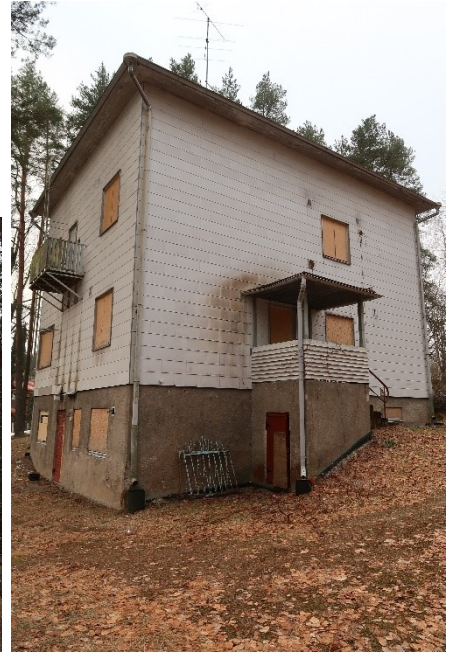
*Kuva 58. Rakennus sijaitsee rinteessä ja maanpinnan kallistukset sen ympärillä ovat loivia, mutta pääosin poispäin rakennuksesta.*

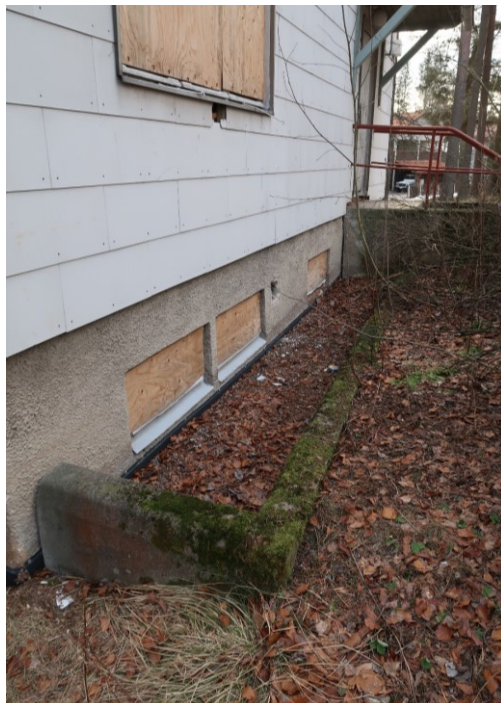
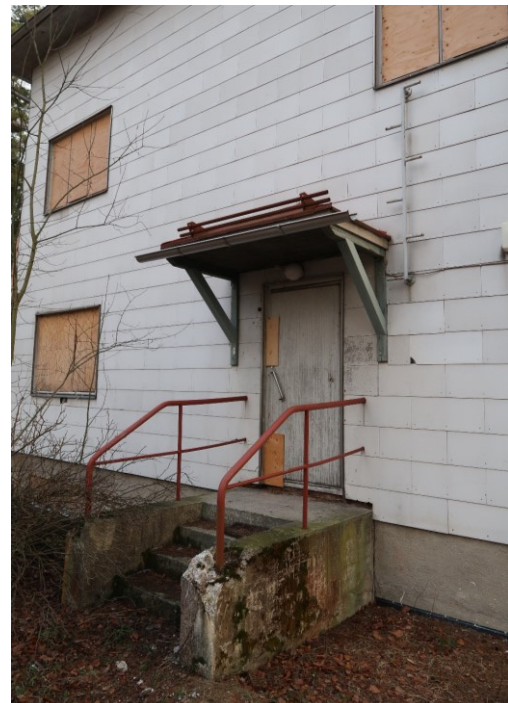
*Kuva 59. Betonikaukalo länsipäädyssä ja länsipäädyn betoniporras. Betoniportaan rakenteet ovat lohkeilleet.*

Molempien sisäänkäyntien portaiden betonirakenteissa on halkeilua ja lohkeilua, ja pohjoispuolen sisääntulotasanteen betonivaurioissa raudoitukset ovat tulleet jo näkyville alapuolelta. Vauriot eivät vaikuta sisäänkäyntien käyttöön tällä hetkellä, mutta koska betonivaurioiden eteneminen tapahtuu tyypillisesti kiihtyvästi, suositellaan vauriot korjaamaan seuraavan 1–3 aikana.

Rakennuksen länsipäädyn betonikaukalossa ei havaittu tutkimuksissa kasvillisuutta, mutta kaukalossa oli lehtiä ja roskaa. Kaukalo suositellaan puhdistamaan säännöllisesti ja pitämään vapaana kasvillisuudesta tulevaisuudessakin. Kaukalon pohjaa ei tutkittu, mutta havaintojen perusteella kaukalo on betonirakenteinen kehys. Kaukaloon voi kuitenkin kerääntyä vettä mm. lumien sulamisesta ja se voi aiheuttaa kosteusrasitusta etenkin lähellä maanpintaa oleville ikkunoille. Suositellaan varmistamaan, onko kaukalossa pohjaa. Jos kaukalossa on pohja, suositellaan toteuttamaan kaukalon pohjaan tai pohjan ja seinämän liittymään 2 kpl vedenpoistoreittejä. Samalla tulee varmistaa, että kaukalon maanpinta viettää vedenpoistoreittiä kohti.

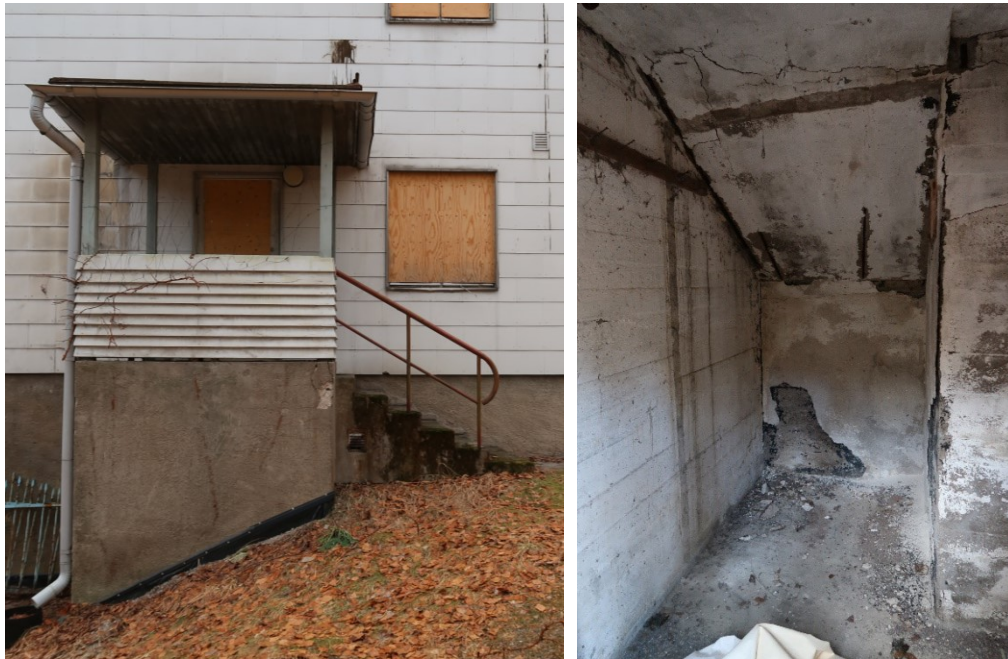
*Kuva 60. Pohjoisjulkisivun betoniporras, tasanne ja varasto tasanteen alla. Varastossa näkyy, miten portaan alapinnassa teräkset ovat paikoin ruostuneet ja betonirakenne halkeillut.*

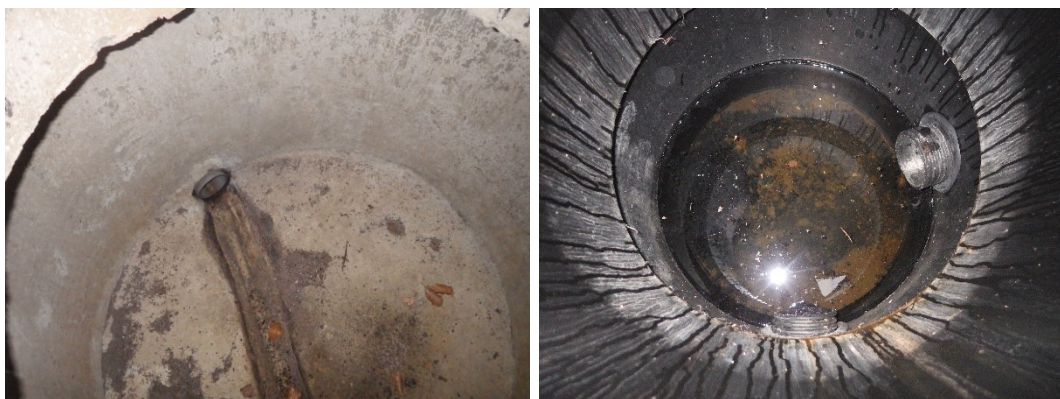
*Kuva 61. Vasemmalla todennäköisesti vanha likavesikaivo. Oikealla salaojakaivo pohjoisjulkisivulla.*

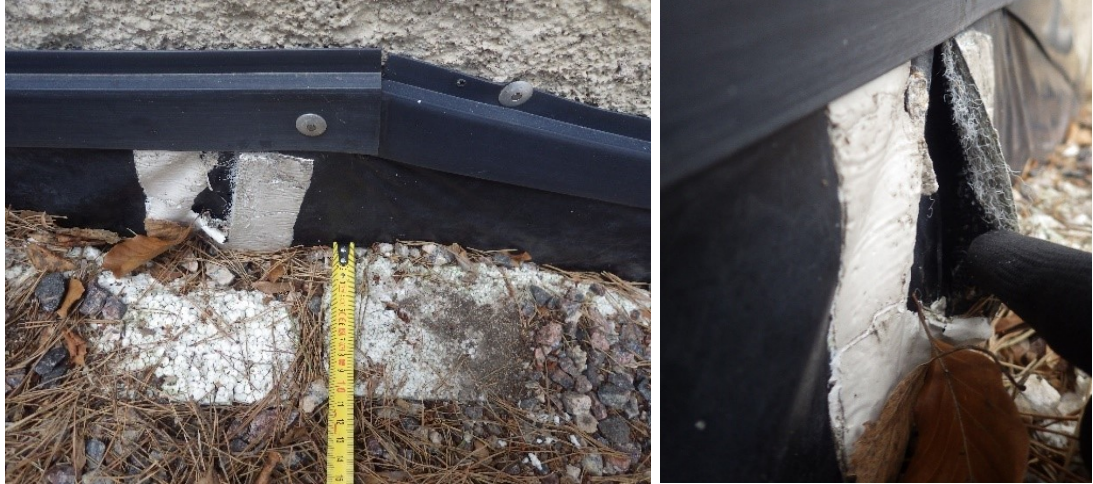
*Kuva 62. Vasemmalla perusmuuria vasten kosteudeneristys ja lämmöneriste (100 mm EPS). Oikealla kosteudeneristeenä käytetyn maton rakennetta.*

Maanvastaisissa kuorimuuratuissa seinissä on alkuperäinen bitumisively, joka on ylittänyt selvästi perustusten vedeneristyksen teknisen käyttöiän, joka on kuumabitumisivelyllä 20 vuotta (RT 103765). Perusmuurin ulkopuolelle on kuitenkin vuonna 2002 asennettu veden- ja lämmöneriste, joka vähentää merkittävästi maanvastaisiin seiniin kohdistuvaa kosteusrasitusta (ks. luku 4.1 *Piha-alue ja portaat*). Ulkopuolinen vedeneristys on tehty mattomaisella materiaalilla, jossa on kumi ulkopinnassa ja ns. muovikuituinen karvoitus, jossa vesi pääsee kulkemaan sekä sisäpinnassa kuitukangasmainen kerros. Tarkka tuote ei ole tiedossa eikä sen pitkäaikaiskestävyyttä näin ollen voida arvioida.

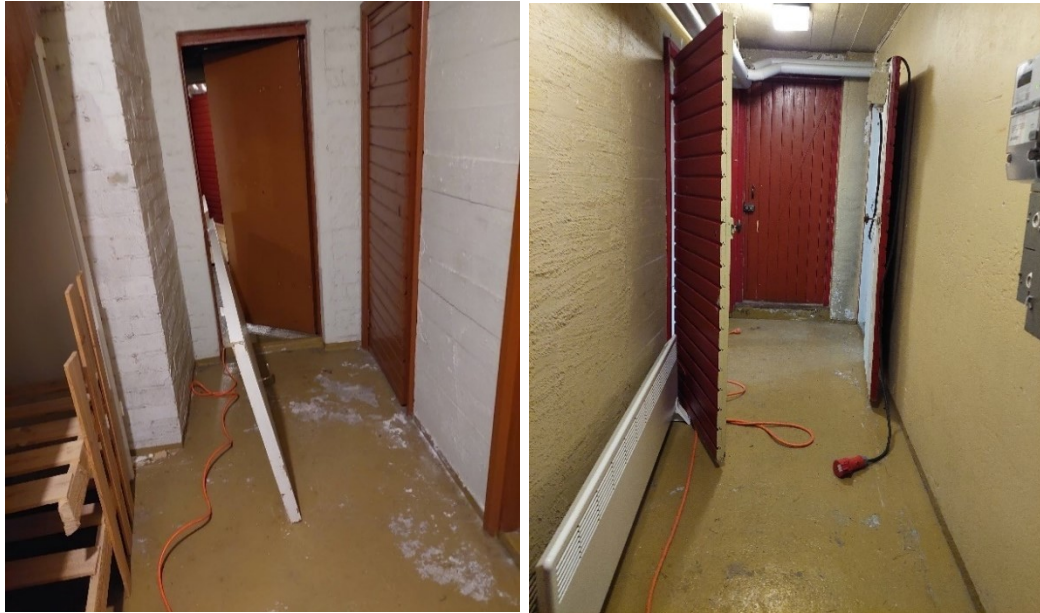
Pintakosteuskartoituksessa alkuperäisissä alapohjissa havaittiin lähes kaikkialla poikkeavia pintakosteuden vertailuarvoja (70...110, kun maksimi on 168 ja tavanomaisena voidaan pitää lukemia <70). Vanhan kuivaushuoneen ("torkrum") uusitun alapohjan sekä saunan ja sen pesuhuoneen kohdalla vertailuarvot olivat yleensä matalampia (65...82). Uusitun alapohjan kohdalla saunan vastaisen seinän vieressä arvot olivat hieman korkeampia (85) kuin muualla.

Alkuperäiset alapohjat ovat maalattua betonia ja maali on kulunut monin paikoin. Uusitun alapohjan pintamateriaalina on muovimatto, joka on nostettu seinille noin 150 mm. Saunassa ja pesuhuoneessa lattiapinnassa on laatoitus ja lattia on muita tiloja hieman korkeammalla.

*Kuva 63. Kellarin vanhan alapohjan pinnassa on tiivis maalikerros, joka on paikon kulunut. Kuvat kellarin käytäviltä.*

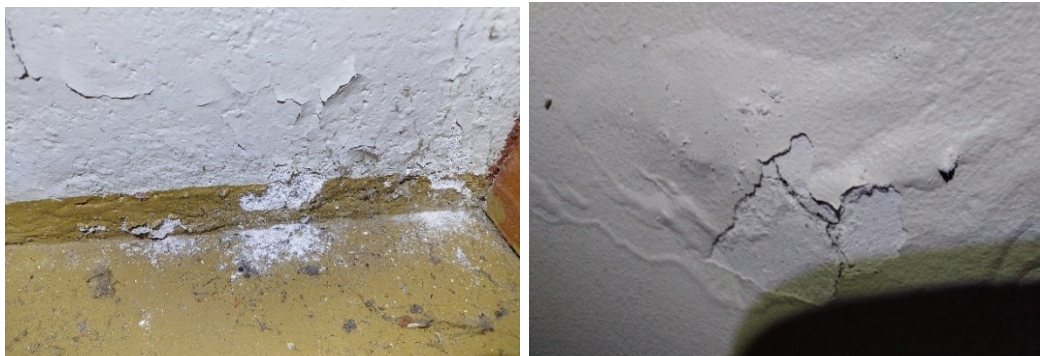
*Kuva 64. Maalipinnan hilseilyä maanvastaisten seinien alaosaan portaan vieressä ja vanhassa kuivaushuoneessa.*

maanvastaisilla seinillä havaittiin vain paikallisia kosteusrasituksesta hilseilleitä ja kupruilleita kohtia, eikä maanvastaisiin seiniin kohdistu tällä hetkellä mitään mittavia toimenpidetarpeita. Vedeneristysmaton yksi havaittu saumakohta on toteutettu teippaamalla ja käytetty teippimateriaali vaikutti ikääntyneeltä ja liitoskohta oli rikkoutunut. Koska vedeneristysmaton pitkäaikaiskestävyys ei ole tiedossa, on suositeltavaa seurata seinien kuntoa jatkossa. Seinien paikallisesti hilseilleet kohdat suositellaan paikkakorjaamaan hyvin vesihöyryä läpäisevillä ja kosteutta kestävillä materiaaleilla.

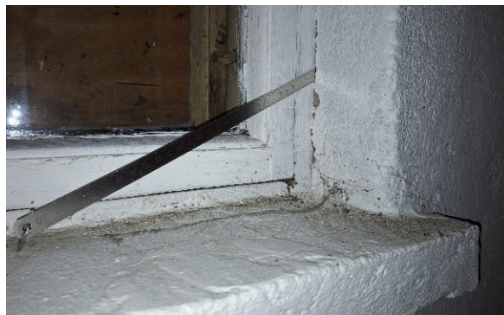
*Kuva 65. Maanvastaisen seinän kuorimuurauksen ikkunaliittymäkohdassa on rako.*

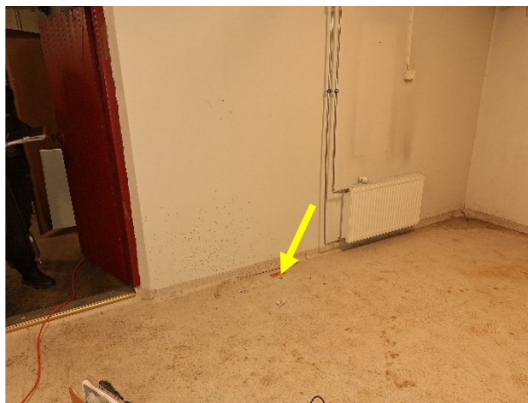
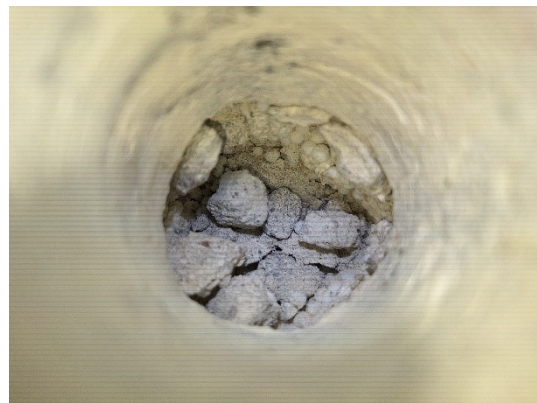
*Kuva 66. Avauksesta ei havaittu poikkeavaa hajua ja ilmavirtaus oli lievästi rakenteesta sisätiloihin päin.*

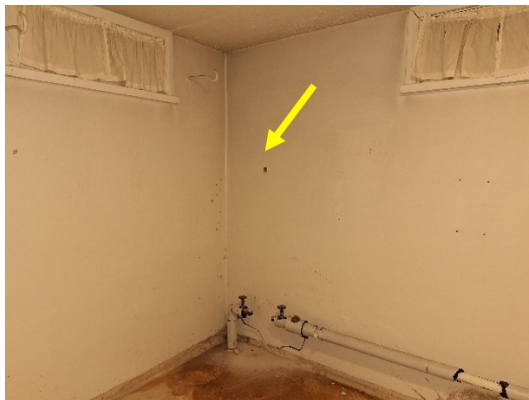
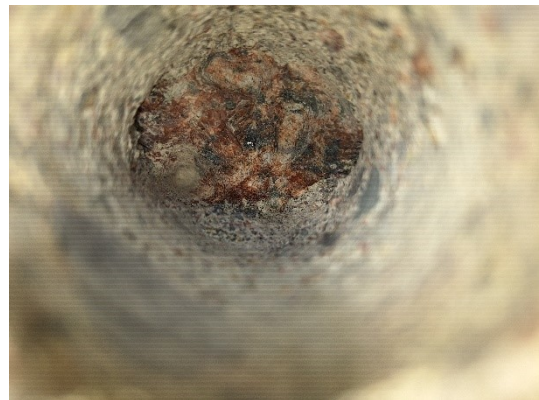
*Kuva 68. Avauksesta ei havaittu poikkeavaa hajua ja hyvin lievä ilmavirtaus rakenteesta sisätiloihin päin. Avauksen poraus lopetettiin suuren luonnonkivilohkareeseen.*

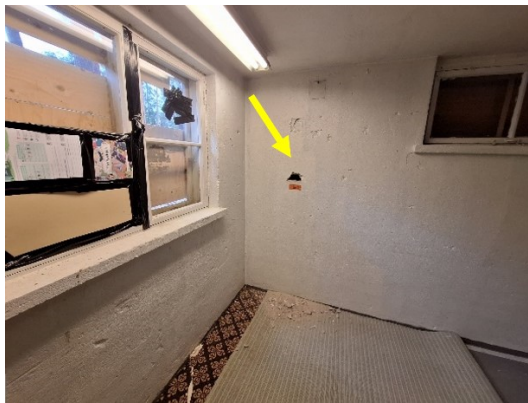
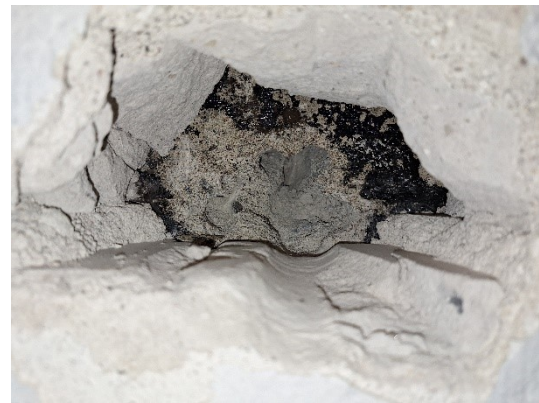
*Kuva 69. Avauksesta ei havaittu poikkeavaa hajua ja ilmvirtaus oli selvästi rakenteesta sisätiloihin päin.*

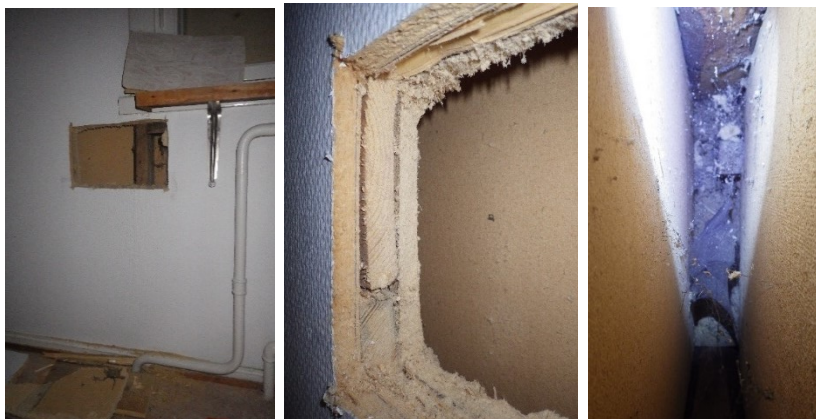
*Kuva 74. Avauksesta havaittiin aavistuksenomainen tervan haju, ikkunan alapuu mahdollisesti tervattu. Muuten ei poikkeavaa hajua havaittu. Avauksen toisesta runkopuuvälistä havaittiin lievä ilmavirtaus rakenteesta sisätiloihin päin, toisesta ei havaittu ilmavirtausta.*

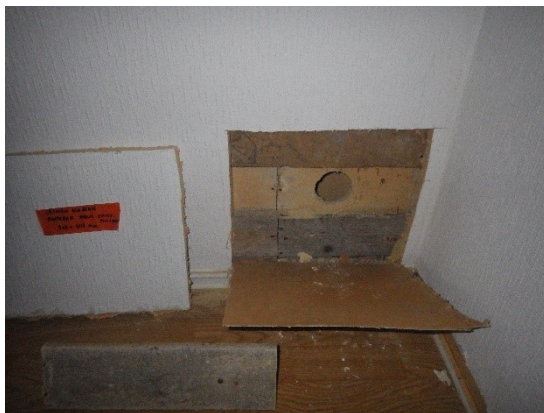
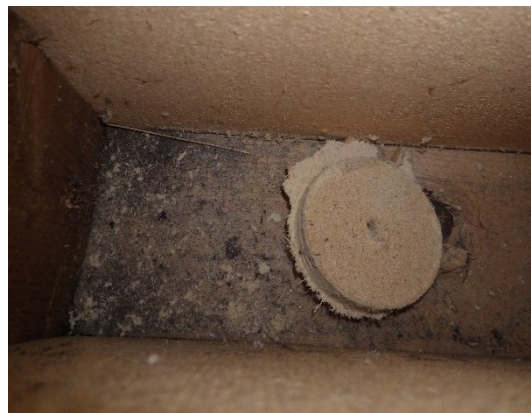
*Kuva 76. Avauksesta ei havaittu poikkeavaa hajua ja vähäinen ilmavirtaus rakenteesta sisätiloihin päin. Rakenteessa oli hämähäkinseittiä.*

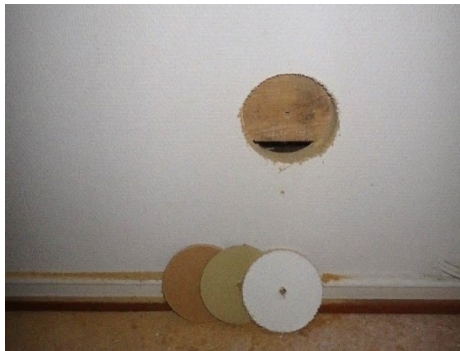
*Kuva 77. Avauksesta ei havaittu poikkeavaa hajua ja selvä ilmavirtaus rakenteesta sisätiloihin päin.*

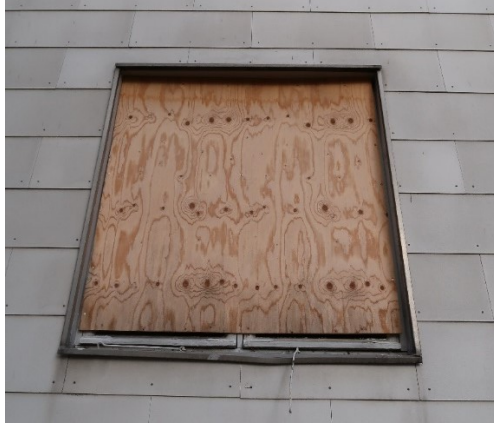
*Kuva 78. Ikkunoiden ympärillä on mineriittipinnassa metallilistat ja alareunassa vesipelti.*

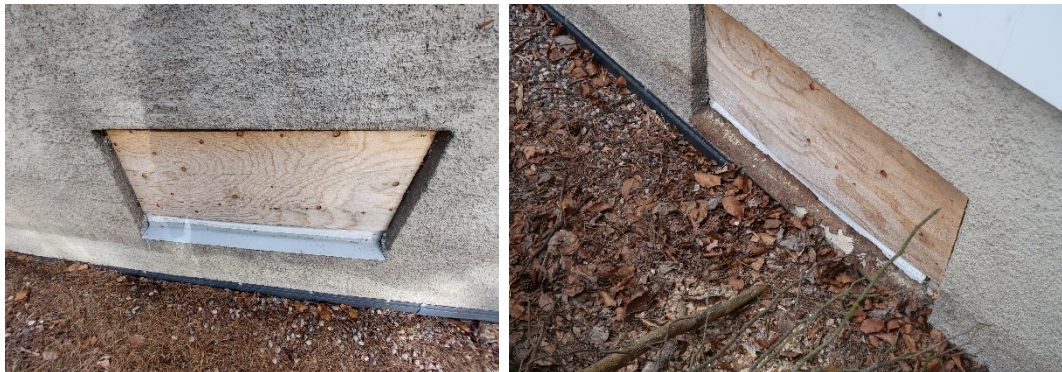
*Kuva 79. Kellarin ikkunoiden pellitykset ovat niukkoja ja yhden ikkunan pelti on ruostunut harsoksi.*

1. ja 2. kerrosten ikkunoiden pieliliitokset ovat aikakaudelleen tyypilliset ja niiden rakenne on vedenpitävyydeltään ja ohjaukseltaan tyydyttävä. Vesipellitys suositellaan kuitenkin uusimaan ja liitoksien toteutusta parantamaan seuraavan mittavamman julkisivukorjauksen yhteydessä. Muuten ikkunoiden liitosten vedenpitävyys suositellaan tarkastamaan ja mahdolliset puutteet korjaamaan ikkunoiden huoltokorjauksen yhteydessä, kun ikkunat päästään tarkastamaan ulkopuolelta. Samalla suositellaan tarkastamaan ja tarvittaessa tiivistämään myös ulko-ovien liitokset ja uusimaan länsijulkisivun ulko-oven kynnyksen alla oleva puukoolaus ja parantamaan toteutuksen vedenpitävyyttä.

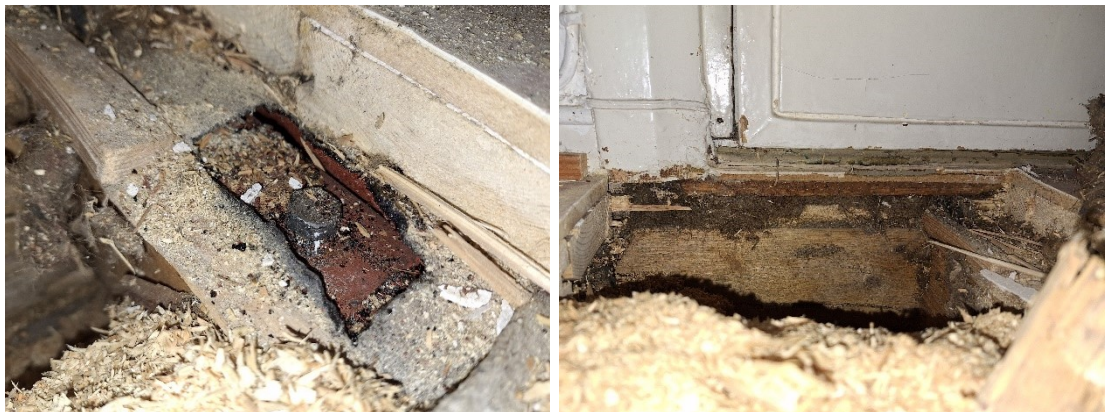
*Kuva 86. Parvekkeen kantava teräspalkki on yhdistetty välipohjan puupalkkiin pultilla. Teräspalkin ympärillä on bitumikermi (punainen sirotepinta). Palkin ympäriltä havaittiin selvä ilmavirtaus rakenteesta sisätiloihin päin palkin ulkoseinäliittymän ympäriltä. Parvekkeen kynnyksen alapuolella ja välipohjaeristeen pinnalla kynnyksen vierellä oli lumppurivettä.*

- 2. kerroksen lattian välipohjan kosteusvaurioituneiden materiaalien uusiminen parvekkeen kohdalta ennen tilojen käyttöönottoa.
- Parvekkeen kantavien rakenteiden ulkoseinäliittymän tarkastus ja tarvittaessa tiivistys seuraavan vuoden aikana. Rakenteiden toteutustavan arviointi ja mahdollinen parannus julkisivukorjauksen yhteydessä.
- Kellarin kylpyhuoneen katon muovimaton poistaminen seuraavan kylpyhuoneeseen tai saunaan kohdistuvan korjaustoimenpiteen yhteydessä.

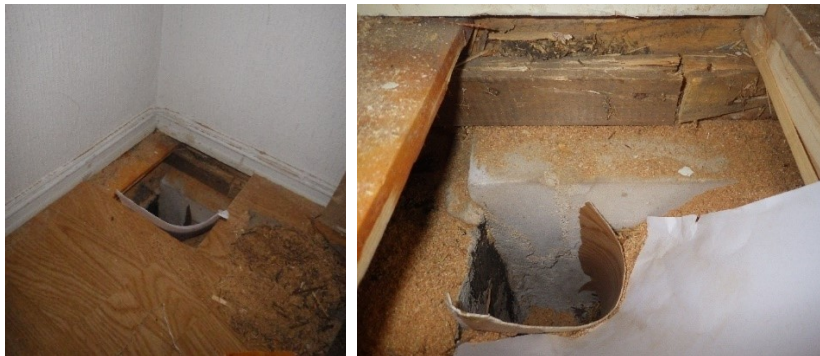
*Kuva 88. Avauksesta ei havaittu poikkeavaa hajua. Avauksen kohdalla oli välipohjan betonipalkki sekä maanvastaisen seinän muurauksen yläosa.*

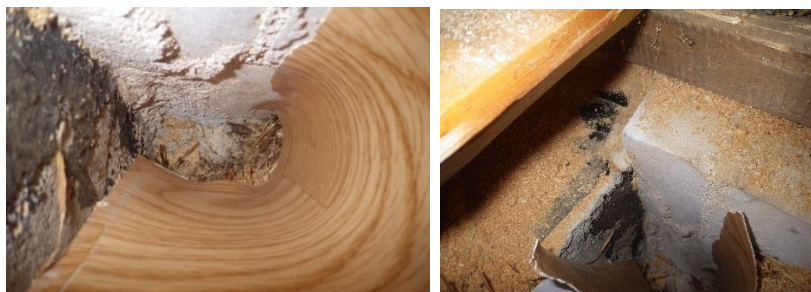
*Kuva 89. Betonipalkin päässä ja muurauksen takana oli musta sivelypinta. Palkin yläpinnassa, puukoolauksen alla oli myös bitumikermi. Sivelyn pintaa rikottaessa sivelystä havaittiin PAH-yhdisteisiin viittaava haju.*

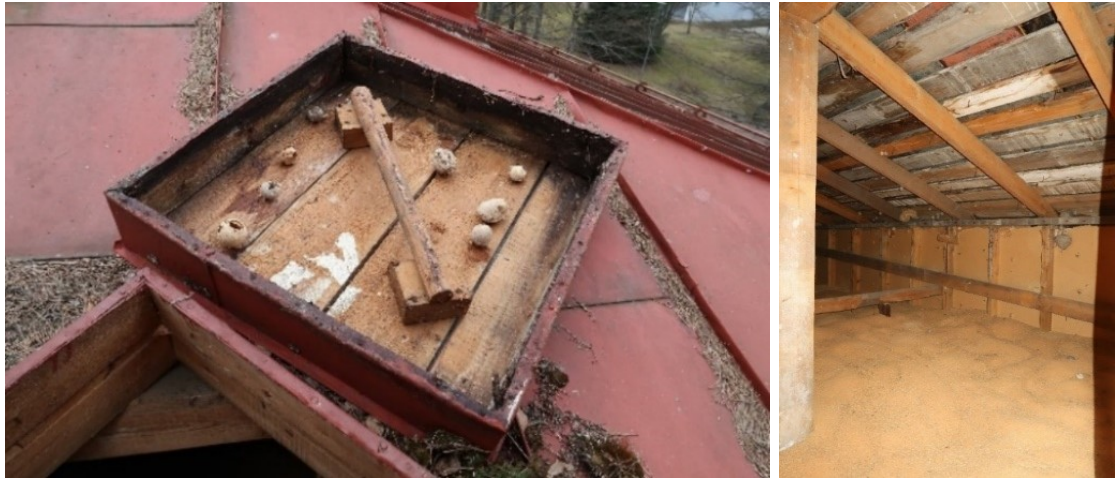
*Kuva 91. Kattoluukun puuosissa havaittiin lahoa ja luukun alapinnassa ampiaispesiä. Yleiskuva yläpohjatilasta. Oikealla kuvassa sahanpurun pinnassa näkyy jälkiä pellin alapinnasta tiputelleesta kondensoituneesta kosteudesta. Yhden kattopellin alapinta on maalattu punaiseksi.*

Vesikaton kattoluukun lahovaurioitunut kansi suositellaan uusimaan ja asentamaan sille kiinnitysketju ja piipun päälle suositellaan asentamaan sadekatos seuraavan vuoden aikana. Viemärin tuuletusputkeen suositellaan asentamaan samalla jäätymissuoja.

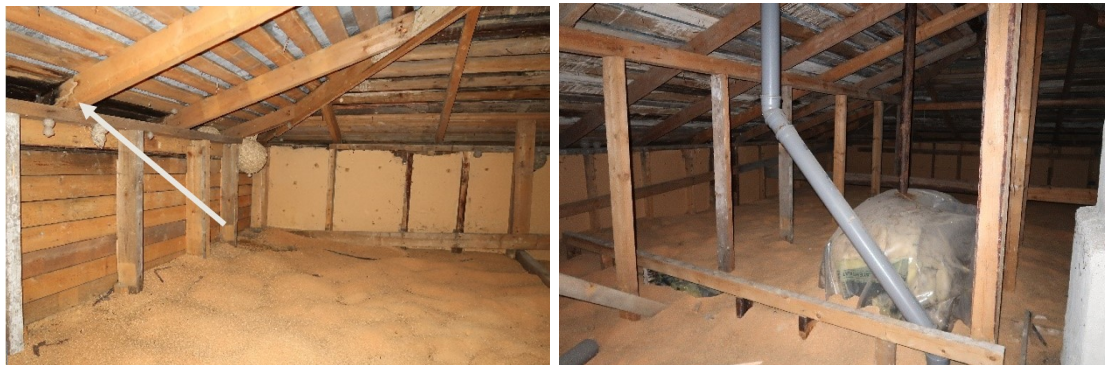
*Kuva 92. Itäraystäällä puuosat ovat paikallisesti tummentuneet (nuoli). Idän puoleinen yläpohjatililan seinä on laudoitettu, kun muissa on sisäpintana huokoinen kuitulevy. Oikealla kuvassa keskellä yläpohjatilaa on muovilla päällystetty ja eristetty paisuntasäiliö (tieto raportista Raksystems Oy 16.2.207).*

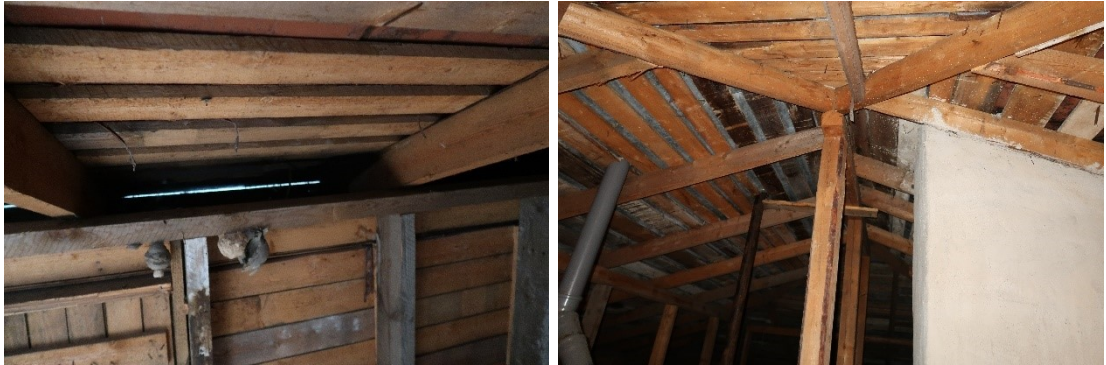
*Kuva 93. Räystäällä on kauttaaltaan kapea, avoin tuuletusrako, jossa ei ole pieneläinverkkoa. Vesikaton puurakenteen ovat pääosin hyväkuntoisia. Hormin pinnassa ei havaittu valumajälkiä.*

- Vesikaton aluslaudoituksen lahovaurioituneen kohdan korjaus ja vuotokohdan paikallistus sekä korjaus kiireellisesti.
- Pieneläinverkotuksen asentaminen räystäille.
- Kulkusiltojen toteutus yläpohjatilaan seuraavan vuoden aikana tai viimeistään ennen seuraavaa yläpohjatilassa tehtävää korjaus-/huoltotoimenpidettä.
- Vesikaton ja sisääntulokatosten huoltomaalaus arviolta seuraavan viiden vuoden aikana. Ajankohdan tarkempi arviointi puhdistuksen jälkeen.
- Vesikaton kattoluukun lahovaurioituneen kannen uusiminen ja kiinnitysketjun asentaminen seuraavan vuoden aikana.
- Sadekatoksen asentaminen piipun päälle seuraavan vuoden aikana.
- Viemärin tuuletusputken jäätymissuojan asennus seuraavan vuoden aikana.
- Räystäiden otsalautojen uusiminen seuraavan 1–3 vuoden aikana. Räystäiden aluslaudoituksen huoltomaalaus ja mahdollisten lahokohtien korjaus samassa yhteydessä.

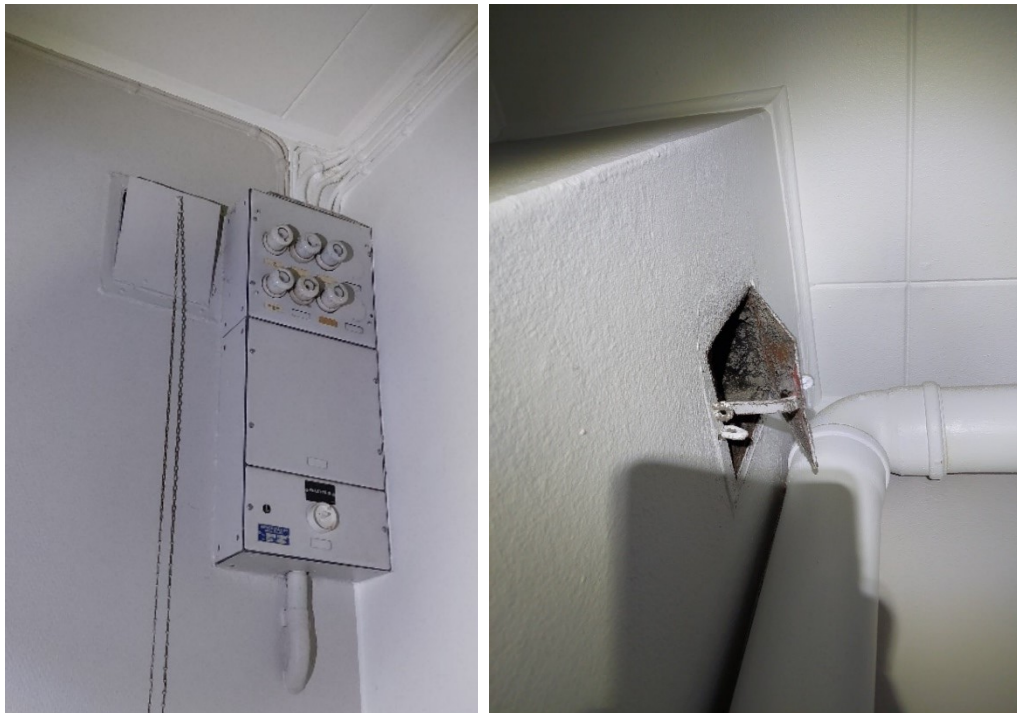
*Kuva 99. Tuloilmaventtiilit olivat ketjulla avattavaa mallia. Poistoventtiilit wc-tiloissa olivat alhaalta aukeavia luukkuja.*

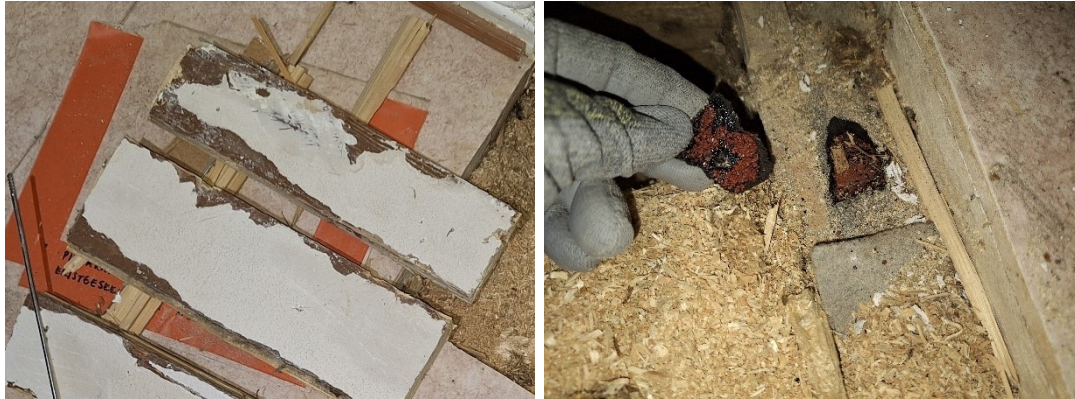
*Kuva 100. Välipohjan ponttilaudoituksen pinnassa oleva valkoinen tasoite (HA1) ei sisällä asbestia. Välipohjan sisällä oleva parvekkeen teräspalkin ympärillä oleva kermi ei sisällä asbestia eikä vaarallisen jätteen raja-arvon ylittävää summapitoisuutta PAH(16)-yhdisteitä.*

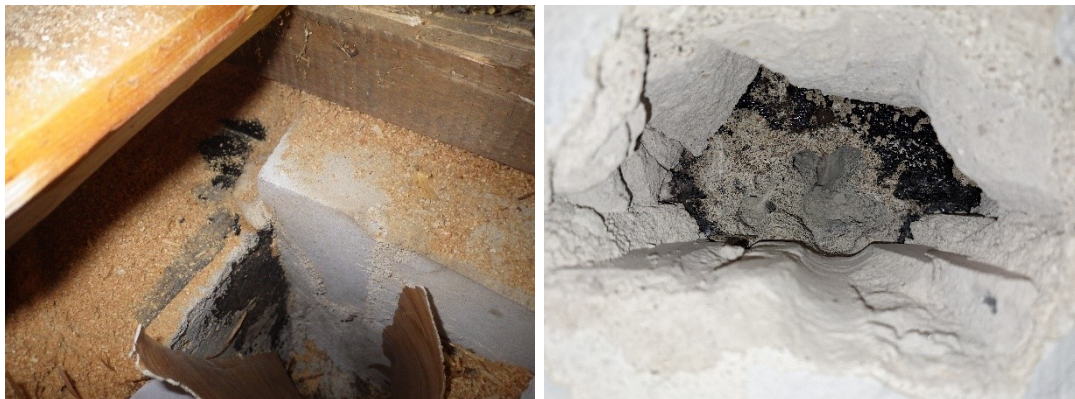
*Kuva 101. Välipohjassa oleva musta sively / kermi (HA3) sisältää antofylliittiasbestia ja vaarallisen jätteen suositellun raja-arvon ylittävän summapitoisuuden PAH(16)-yhdisteitä (vasen kuva). Samaa sivelyä on todennäköisesti käytetty kellarin kuorimuurauksen takana (oikea kuva).*
