# Olosuhdearvio

Dickursby förskola

Urheilutie 4, 01370 Vantaa

14.6.2024

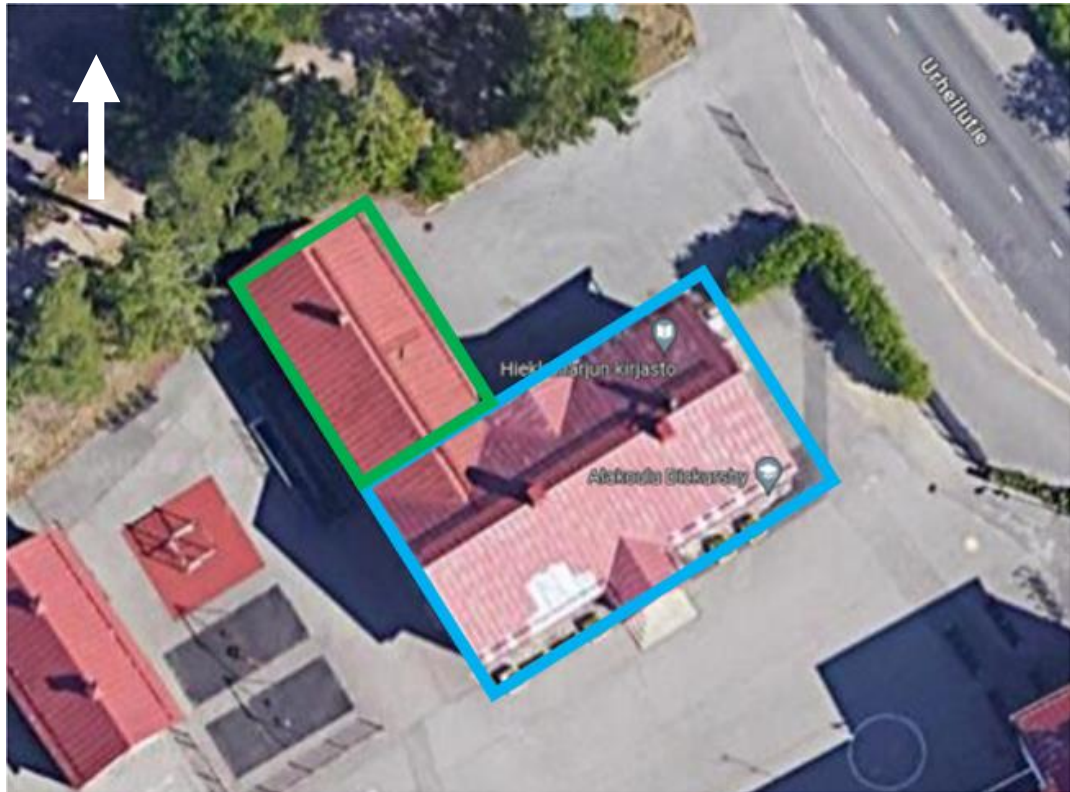
Kuva 1. Ilmakuva Urheilutie 4, lähde maps.google.com. Sinisellä suorakulmiolla on esitetty rakennuksen vanha osa, jossa toimii esikoulu. Vihreällä suorakulmiolla on esitetty rakennuksen uudempi osa, jossa toimii kirjasto. Valkoisella nuolella on esitetty pohjoinen ilmansuunta.

Tutkimuskohteen sijainti ilmakuvassa on esitetty kuvassa 1 ja tutkimuksessa käytetyt menetelmät ja välineet liitteessä 1.
