PUURAKENTEINEN PYSÄKÖINTILAITOSJÄRJESTELMÄ - KEHITTÄMISHANKE

**RAKENNESUUNNITTELUN ULKOPUOLISEN TARKASTAJAN LAUSUNTO,
RAKENNUSFYSIKKA**

Projekti **Puurakenteisen pysäköintilaitosjärjestelmän
rakennusfysikaalinen toimivuus – Kolmannen osapuolen
lausunto**

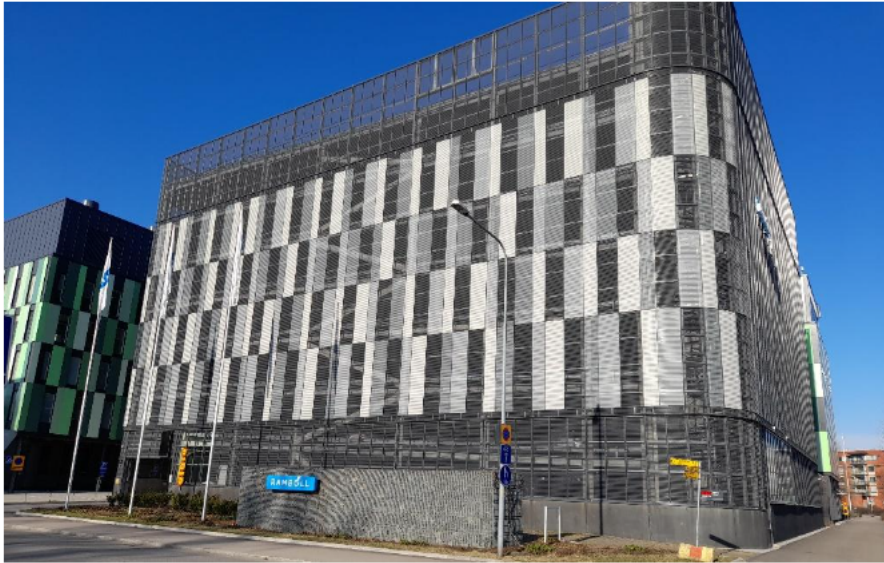
Kuva 1. Rambollin Suomen pääkonttorin, Ramboll Villagen pysäköintitalo Espoossa.

Ramboll Finland Oy:n Suomen pääkonttorin Ramboll Villagen pääosin lämmittämätön betonirakenteinen pysäköintitalo on verhoiltu teräsrunkoon kiinnitettyllä rei'itettyllä teräsohutelvyllä (kuvat 1-2). Reiän koko levyssä on noin 5 mm. Pysäköintitalon lämmittämättömässä osassa ei ole koneellista ilmanvaihtojärjestelmää. Julkisivun verhoumateriaali estää tehokkaasti lumen pääsyn pysäköintitasoille, eikä rakennuksessa näin ollen ole tarvetta lumenpoistolle. Lumen pääsyn estyminen perustuu rei'itetyn teräsohutelvyn kykyyn rajoittaa ilmavirtausta, kun reiän koko on karkeasti 10 mm tai vähemmän. Vertailun vuoksi mainittakoon, että verkkomaiset pinnat eivät rajoita ilmavirtausta juuri lainkaan, ja niitä käytetäänkin tyypillisesti esimerkiksi tuuletusvälien suojaukseen pieneläimiltä ja hyönteisiltä.

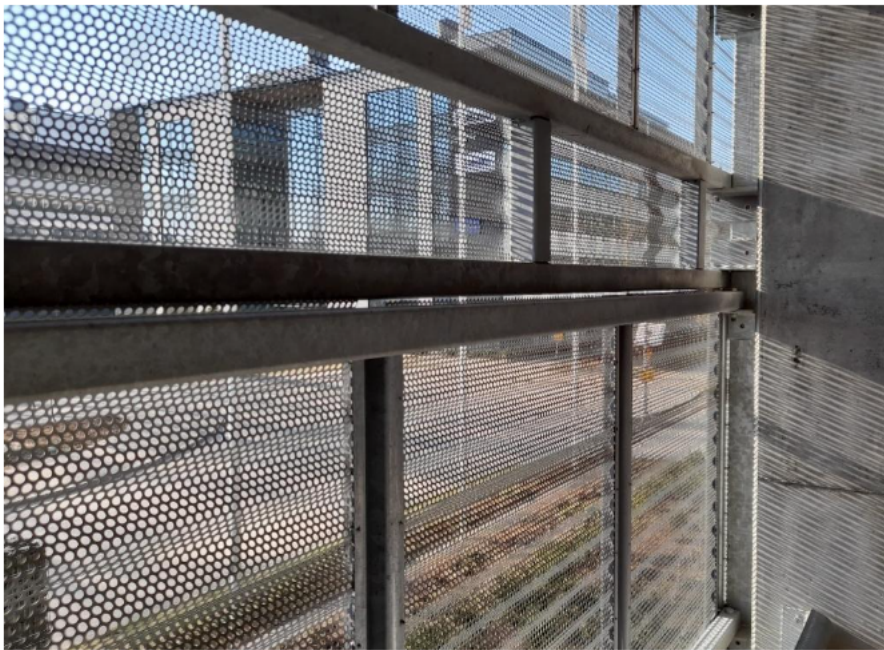
Kuva 2. Ramboll Villagen pysäköintitalon julkisivun pintana on käytetty rei'itettyä teräsohutelevyä.
