Vantaa

Kuusijärven uimaranta

Uimavesiprofiili

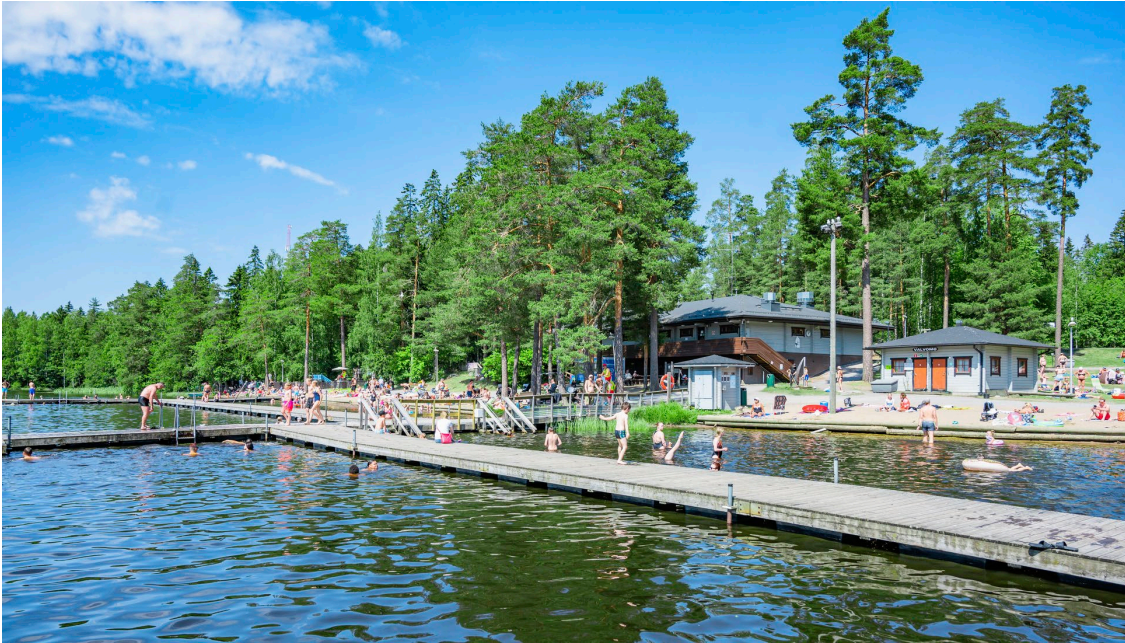
Kuva 3. Uimaranta vedestä päin. Kuvaaja: Sercan Alkan, Vantaan kaupunki 2023.
