VANTAAN KAUPUNKI

**PELTOVUOREN PÄIVÄKOTI**

Kosteus- ja sisäilmatekninen kuntotutkimus

9.4.2021

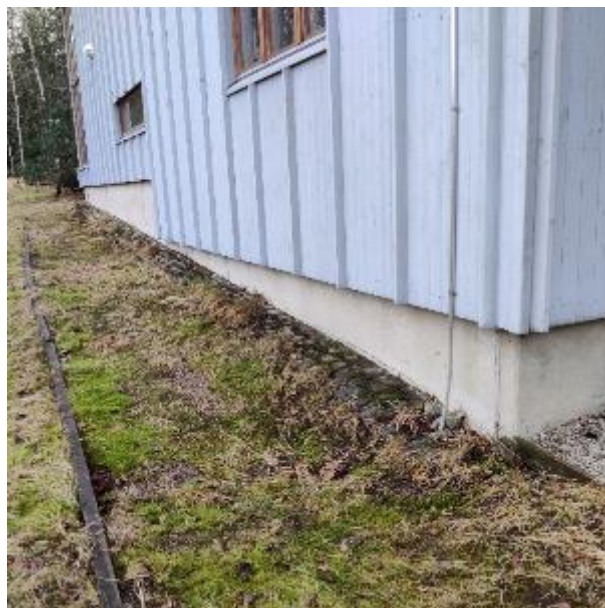
Kuva 8. Reunustan kiveys on sammaloitunut.

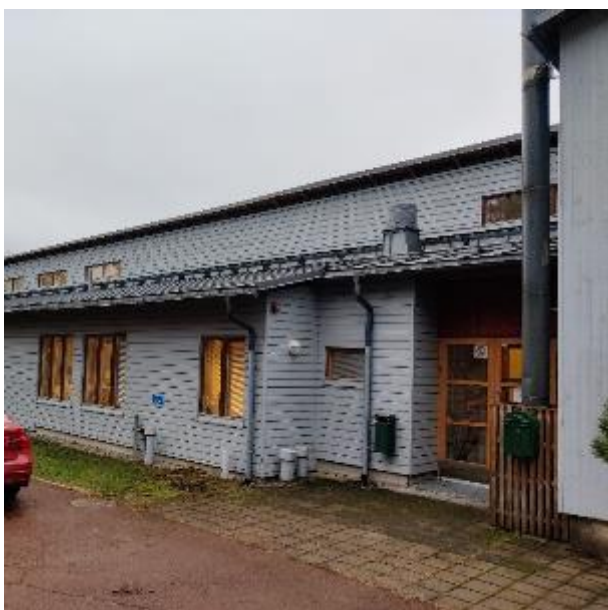
Kuva 9. Kuvassa on itäisen sivustan sisäänkäynti tila 133. Kallistukset ovat kohti rakennusta tai melko tasaiset.

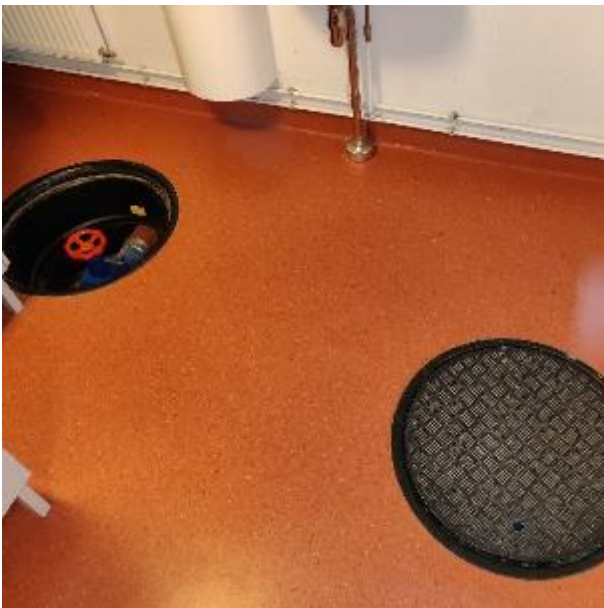
Kuva 17. Tilan 005 padotuskaivot.

[REDACTED] padotusventtiilin läpiviennin tiiveys on huono. Maapohjan alla oleva irtovesi pääsee padotuskaivoon. Pitkäaikainen kosteusrasitus saattaa jumittaa venttiilin ja saattaa estää venttiilin käytön. Epätiivin liitoksen, kaivorakenteen tai läpiviennin kautta vesi saattaa nousta ja lammikoitua lattiarakenteen pinnoille.

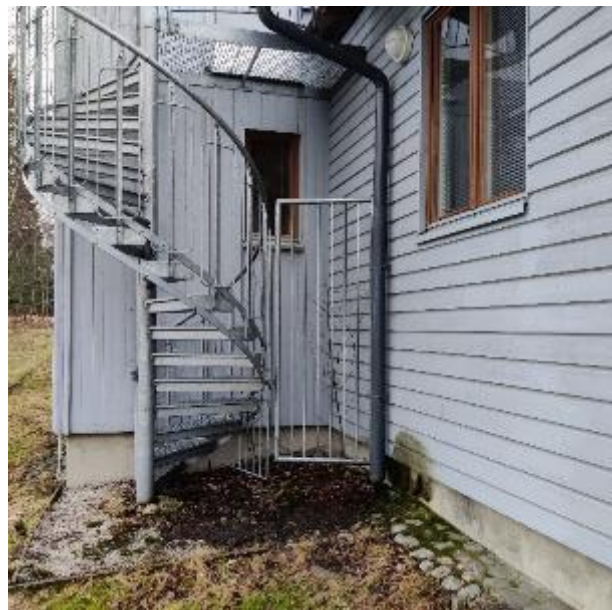
Syöksytorven kautta tulevat vedet ovat aiheuttaneet paikallisesti tummentumaa sokkeli- ja ulkoseinärakenteen pinnoille. Muita järjestelmän toimimattomuudesta johtuvia puutteita ei havaittu. Katselmuksen yhteydessä arvioitujen järjestelmien perusteella rakennuksen muilla sivustoilla on sadevesijärjestelmät. Piha-alueella ei havaittu viitteitä veden pitkäaikaisesta lammikoitumisesta. Havaintojen ja suunnitelmalähtötietojen perusteella kaivojen sijainti ja määrä tonttialueella on riittävä. Tutkimusaikaiset talviolosuhteet estivät osaltaan havaintojen tekemistä kuten kohdassa "4.1 Rakennuksen vierustat; Tutkimukset ja havainnot" on mainittu.

Kuva 22. Pohjoisen sivustalla sadevesiä ohjautuu rakennuksen vierustalle.

Rakennuksen kosteus- ja sisäilmateknisen toiminnan kannalta tonttialueen sadevesijärjestelmä ei muodosta merkittävää riskiä. Tonttialueen pintavesien ohjaus toimii lukuun ottamatta pohjoispuolen sivustan kiveyksen avulla toteutettua vedenohjausta.

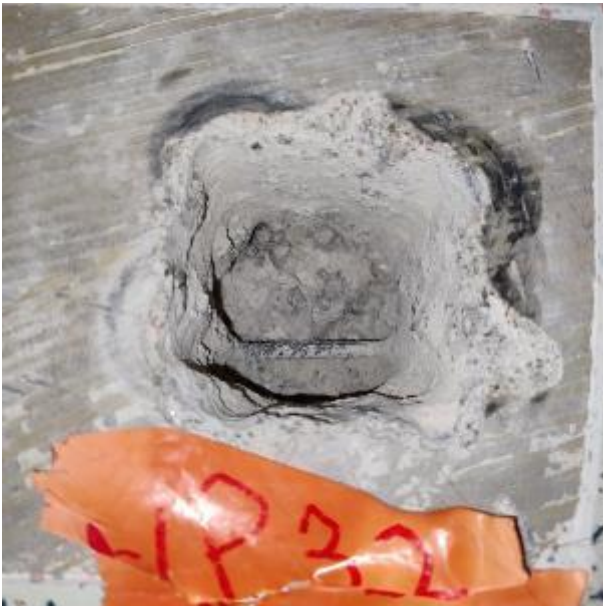
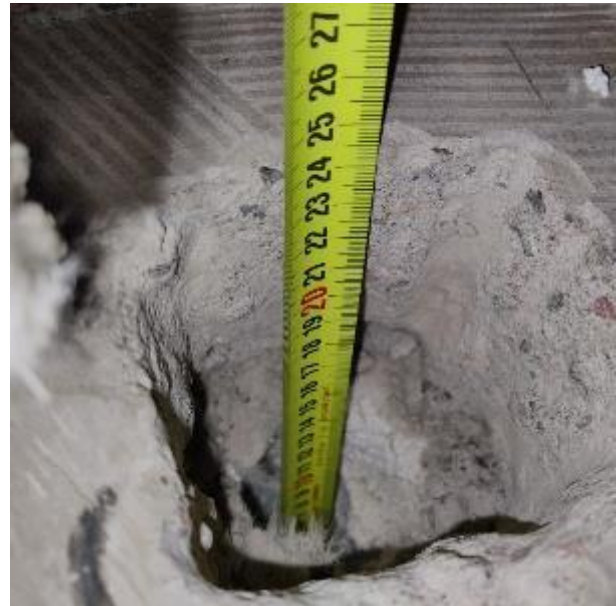
Välipohjarakenteisiin tehtiin kolme (3 kpl) rakenneavausta VP2 ja VP3 rakenteisiin rakennetyypin ja rakenteen kunnan tarkastamiseksi. Avausten kautta arvioitiin aistinvaraisesti rakennekerrokset ja rakenteiden mikrobiologinen kunto. Materiaalinäytteitä otettiin yhteensä kolme (3kpl). Rakenneavausten perusteella rakenteet VP2...VP3 ovat edellä esitettyjen suunnitelmien mukaiset. Lattian eristetilojen (EPS) puikkomittauksen perusteella ei rakenteessa todettu kohonnutta kosteutta. Mittaustulosten suhteellinen kosteus oli keskimäärin kahdeksan (8) cm syvyydessä RH 55...57 % lämpötilassa 22,4...24,4°C. Materiaalinäytteiden laboratorion analyysivastauksen perusteella EPS-eristenäytteissä ei ollut viitettä vaurioista. VP3.1 rakenneavauksen perusteella ulkoseinän höyrynsulkumuovia ei ole käännetty suunnitelmien mukaisesti pintalaatan alle. VP1 lattiarakennetta arvioitiin lähtötietojen sekä aistinvaraisten arvioiden ja pintakosteuden osoittimen avulla.

Kuva 57 a ja b. Rakenneavauksista tarkastettiin kosteuslukemien ja aistinvaraisten havaintojen lisäksi rakenteen suunnitelmien mukaisuus.

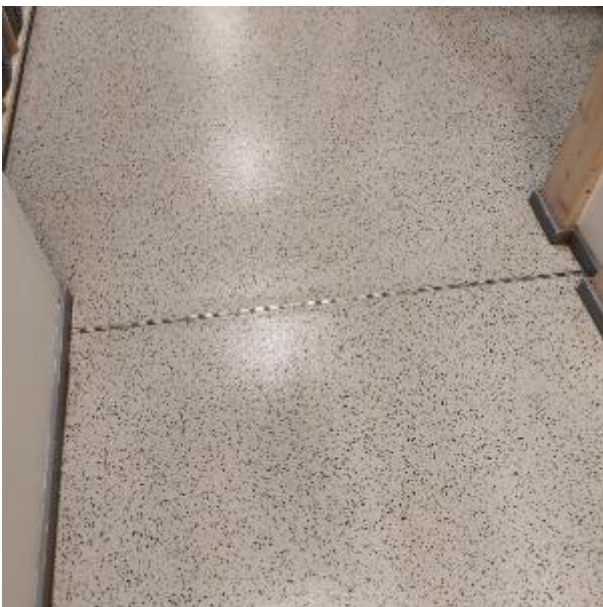
Liikuntasauvojen kautta tapahtuvaa ilmapvirtausta ei tässä tutkimuksessa nähty tarpeen selvittää merkkiainekokein, koska paikan päällä tehtyjen aistivaraisten pistokoetarkastelujen perusteella saumat ovat tiiviitä metallivalmisteisia uralistakaistoja, joiden reunat liittyvät tiiviisti lattioiden muovimattopintoihin.

Kuva 62 a ja b. Liikuntasaumamat on toteutettu tiiviisti.

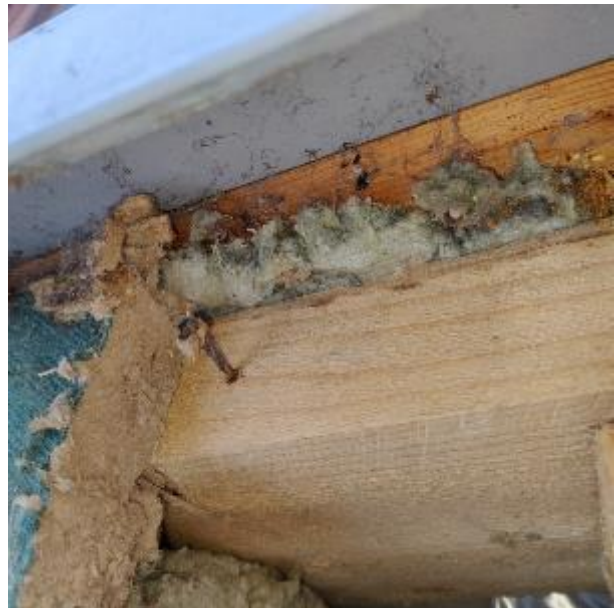
Kuva 69. Ikkunoiden tilkkeenä havaittiin olevan myös mineraalivillaa (IK1.1).

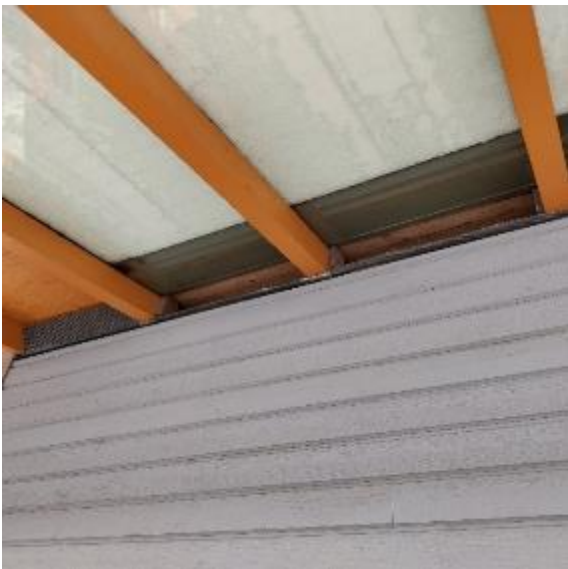
Kuva 77. Lintuverkon irrotus tehtiin tilan 101 kohdalle.

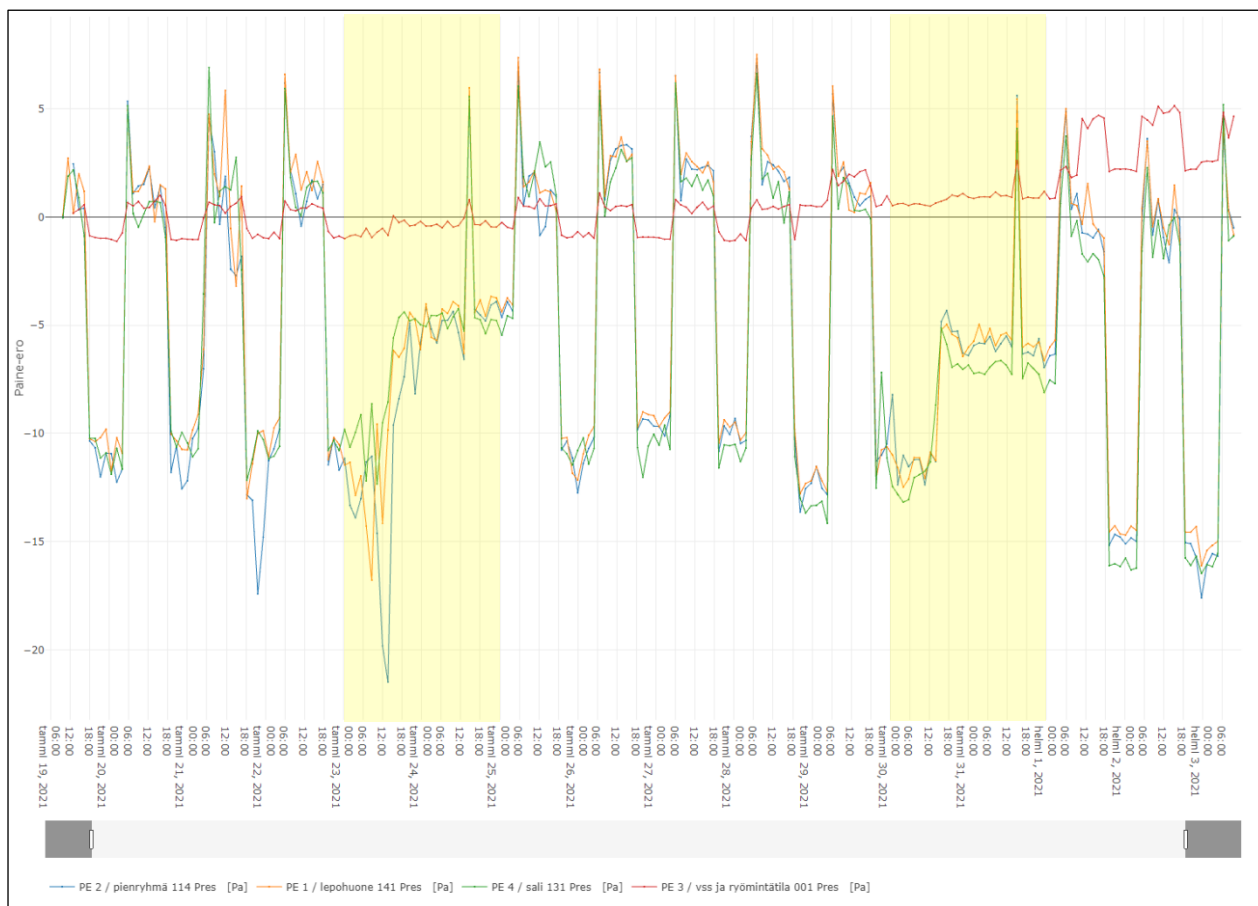
Paine-eromittauksessa on selvästi havaittavissa helmikuun 1. päivänä tehty alapohjan tuuletuksesta vastaavien poistoilmahuuhtimien käynnistäminen. Käynnistämisen myötä alustilan ja väestönsuojan välisessä painesuhteessa havaittiin muutos, jonka myötä alipaineisuus alustatilan [REDACTED] kasvoi ja painesuhte muuttui myös yöaikana selkeästi alipaineiseksi alustatilaan päin. Myös rakennusvaipan yli aiemmin havaittu käytönaikainen ylipaine poistui ja painesuhte muuttui lähelle neutraalia tai hieman alipaineiseksi.

Kuva 96. Kahden viikon mittaisen paine-eroseurannan mittaustulokset. Viikonloput (la-su) on merkitty keltaisella.

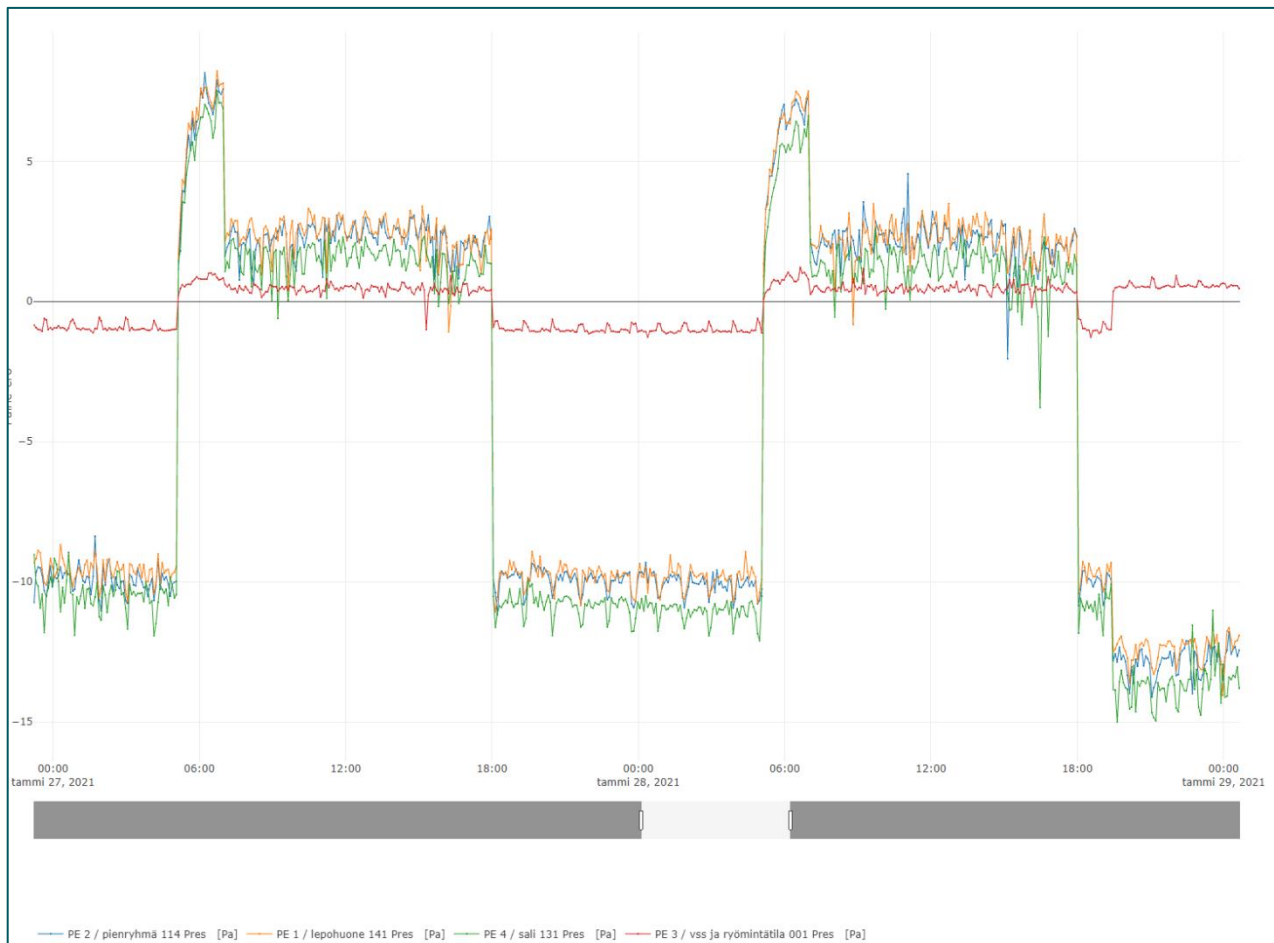
Kuva 97. Tarkennettu paine-erokuvaaja kahden vuorokauden (27-29.1.2021) ajalta, torstai ja perjantai päivien ajalta.

Alustilan poistopuhaltimien käynnistäminen kasvatti myös rakennusvaipan yli olevaa yö aikaista alipainetta (n. -10 -> -15 Pa), mutta samalla pienensi käytönaikaisen ylipaineen lähelle neutraalia tai hieman alipaineiseksi (kuva 97). Alustila on siis ulkoilmaan nähden ilmeisen tiivis, koska alustilan poistopuhaltimien vaatima korvausilma vaikuttaa kasvattavan rakennusvaipan painesuhde-eroa. Öisin ja viikonloppuisin havaittu alipaineisuuden poistaminen vaatii noin 570 l/s tuloilmaa, mikäli likaisten tilojen poistoa käytetään käyttöajan ulkopuolella.

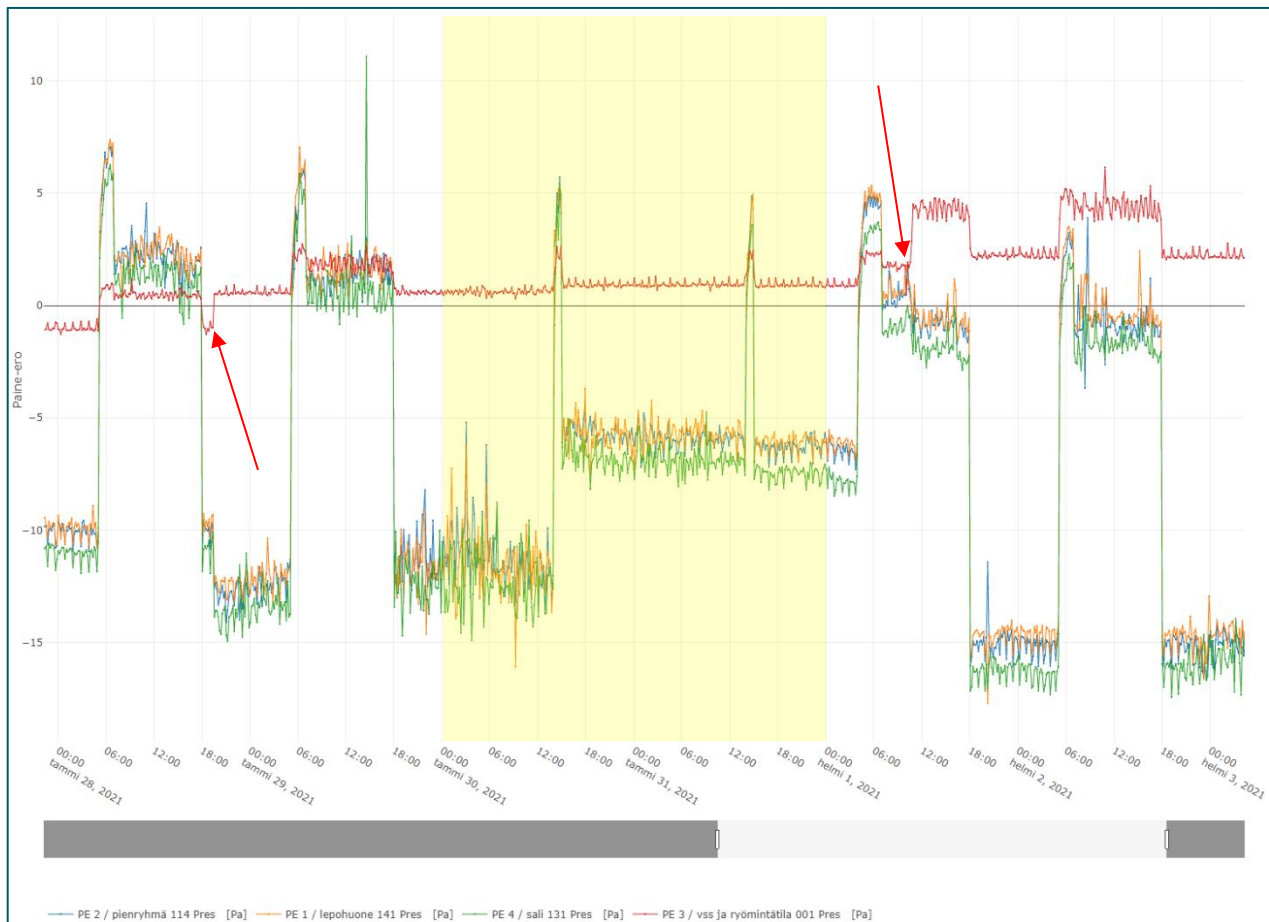
Kuva 98. Alustilan puhaltimien käynnistämisen muodostama paine-eromuutos (punainen nuoli). Viikonloppu (la-su) merkitty keltaisella.

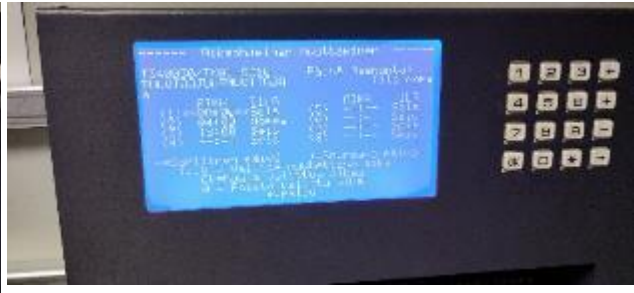
TK1:n tutkimuksissa havaitut kojekylttejä hieman korkeammat ilmavirrat tukevat paine-eroseurannassa havaittua pientä ylipaineisuutta. Myös arkaamuisin havaitut hetkelliset ylipaineisuudet selittyvät koneiden käyttöaikaohjauksien eroavaisuuksilla. Ylipaineisuusjakso ajoittuu aikaohjauksessa havaittuihin käyntiaika-poikkeamiin (VAK:in mukaan tulokone käynnistyy maanantaisin klo. 4:00 ja poistokone 6:00) (Kuva 97). Maanantaina paine-ero kuitenkin tasautuu vasta klo. 7:00 (Kuva 98). Muina päivinä koneet käynnistyvät tuntia myöhemmin, eli tulo klo. 5:00 ja poisto klo. 7:00. Paine-eromittauksissa ei kuitenkaan ole havaittavissa poisto- ja tulokoneen käynnin päättymisestä aiheutuvaa muutosta (tulokone pysähtyy aikaohjauksen mukaan maanantaina klo. 18:00 ja poistokone 19:00).

Kuva 108. Tulotaajuusmuuttajan TK1/SC10 nopea käynti alkaa ohjausjärjestelmän mukaan klo. 4:00 ja poistopuhaltimen nopea käynti alkaa klo. 6:00.

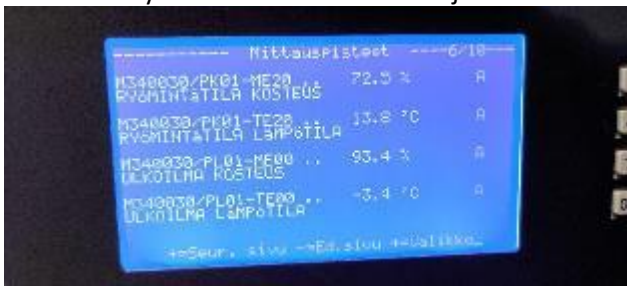
Kuva 115. Ryömintätilan olosuhteet.

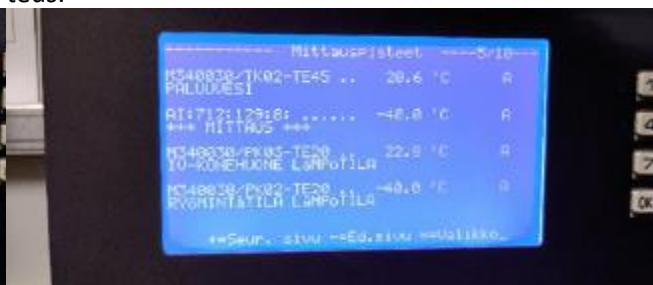
Kuva 118. Anturi PK2-TE20 ilmoittaa ryömintätilan lämpötilaksi -40 °C.

Alustilan kosteus tutkimushetkellä oli normaalia korkeampi. Normaalia korkeampi kosteus johtuu alustilan tuuletuksen toimimattomuudesta. Alustilan suhteellisen kosteuden hälytysraja (RH 60%) on alhainen, jonka vuoksi alustilan suhteellinen kosteus saavuttaa hälytysrajan tarpeettoman helposti. Hyvin toimivassakin alustilassa ryömintätilan suhteellinen kosteus nousee helposti kesäisin yli 80 %. Alustilan poistoilmapuhaltimien korvausilma johdetaan alustilaan lämmönjakohuoneen kautta. Alustilan poistopuhaltimien toiminta muuttaa koko rakennuksen rakennusvaipan painesuhdetta (alipaine kasvaa noin 5 Pa). Näin ollen suunnitelmien mukainen korvausilmareitin mitoitus aiheuttaa sisätilojen ilman kulkeutumisen epätiivetysohjeiden kautta alustilaan. Alustilan jatkuva alipaineisuus estää alustilan ilman kulkeutumisen sisätiloihin. Tutkimuksessa tehdyt havainnot eivät heikennä sisäilman laatua.

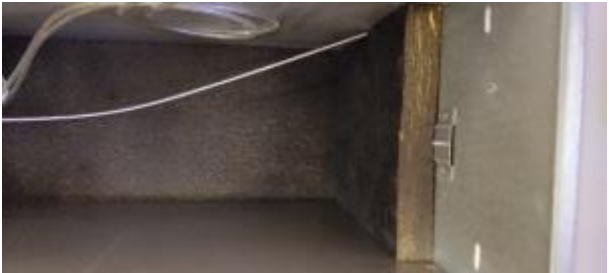
Kuva 121. Tulopäätelaitteiden liityntälaatikoiden äänenvaimenninpinnat on päällystetty kankaalla. Äänen- vaimennusosien päädyissä pieni alaisia avoimia pin- toja, joissa kova villapinta.
