Projektinumero  
**1510077400**

Päivämäärä  
**8.11.2023**

# LEHTIKUUSEN KOULU, HAVU-RAKENNUS

## RAJATTU KOSTEUS- JA SISÄILMA- TEKNINEN KUNTOTUTKIMUS

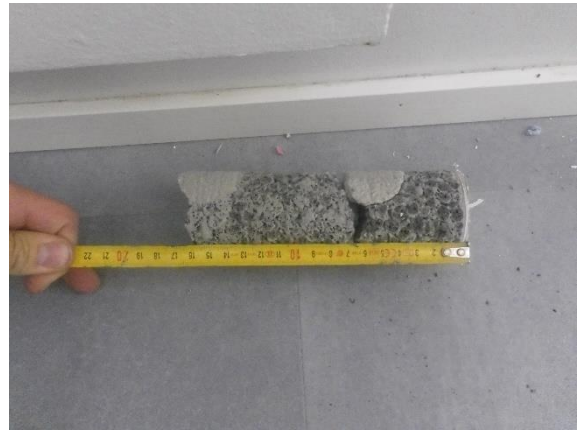
**Kuva 24. Ulkoseinärakenne US-4 on kevytsorabetonirunkoinen.**

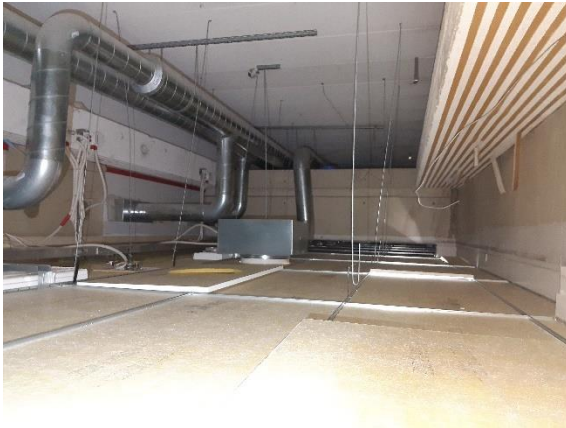
**Kuva 40. Laskettujen alakattojen yläpuolinen tila on pääosin puhdas.**

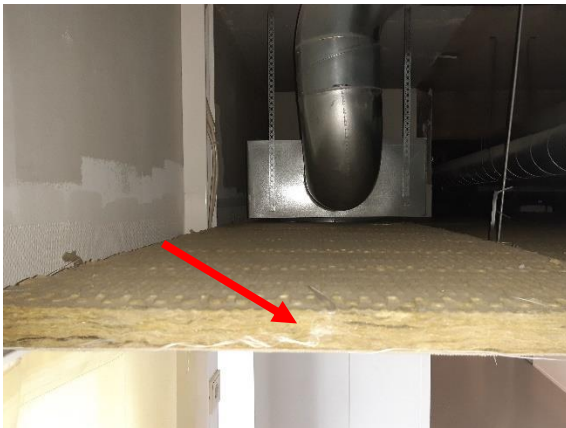
**Kuva 42. Laskettujen alakattojen kattolevyt ovat sivuista ja yläpinnasta paljasta mineraalivillaa. Paljas leikkuspinta.**

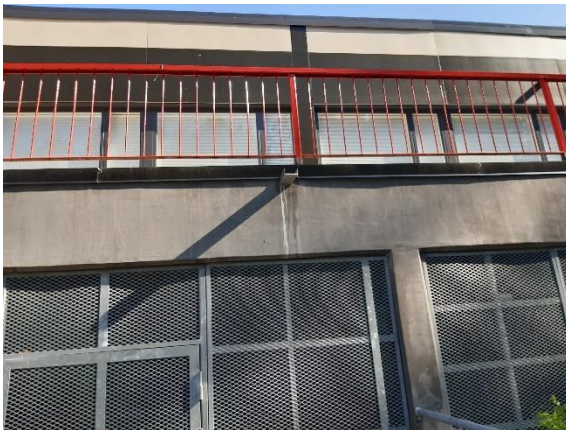
**Kuva 50. Terassin vedenpoiston kohdalla valumajälkiä ulkoseinässä.**

Sisäpihojen vajoamat heikentävät vedenpoistoa ja voivat kasvattaa ulkoseinärakenteiden ja sokkelien kosteusrasitusta. Vedenpoisto on pääosin riittävä, eikä kasvata ulkoseinien kosteusrasitusta. Eteläpuolen terassin tukkiutunut vedenpoisto voi aiheuttaa lammikoitumista terassin yläpinnalle, mikä kasvattaa yläpinnan kosteusrasitusta. Terassin puutteellinen vedenpoisto on aiheuttanut valumajälkiä alapuolisen kylmän varaston ulkoseinään. Toimimattoman vedenpoiston aiheuttama kosteusrasitus voi kiihdyttää ulkoseinän ulkopinnan vaurioitumista.

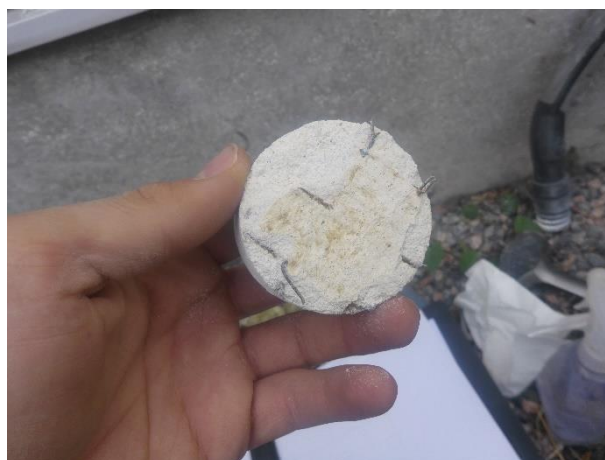
Kuva 6. Rappausverkko on rappauskerroksen sisäpinnassa.

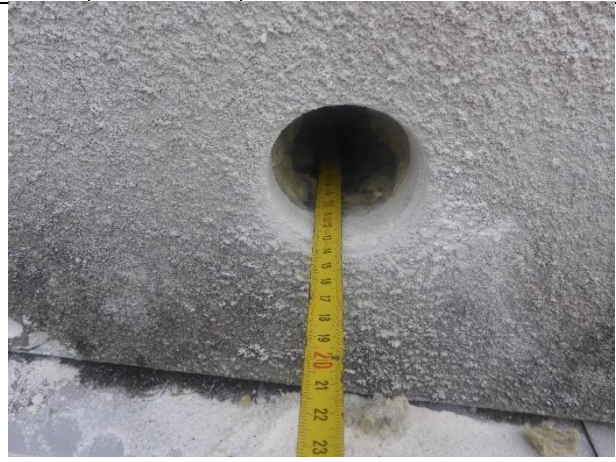
Kuva 8. Rappauksen ja betonrungon välissä on n. 110 mm:n mineraalivillaeriste.

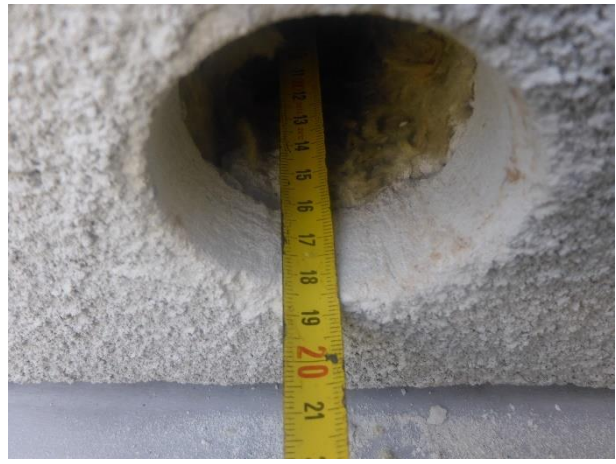
Kuva 10. RA-US5:n kohdalla mineraalivillakerros on paksumpi

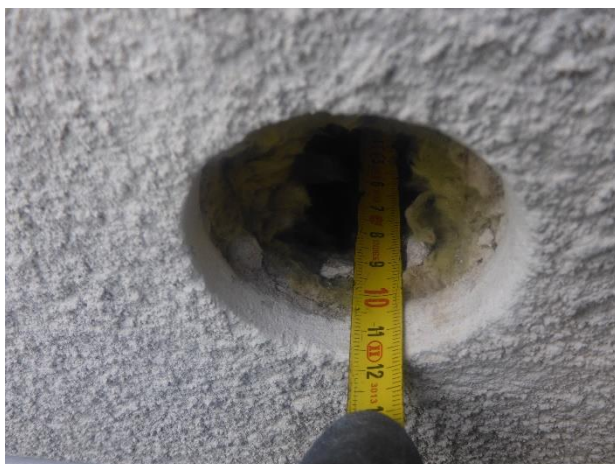
Kuva 11. RA-US7:n kohdalla mineraalivillan paksuus on n. 100 mm.

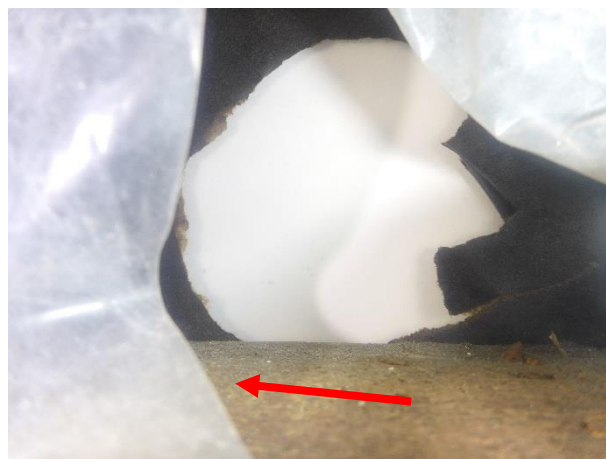
Kuva 19. Lähikuva rakennuksesta.

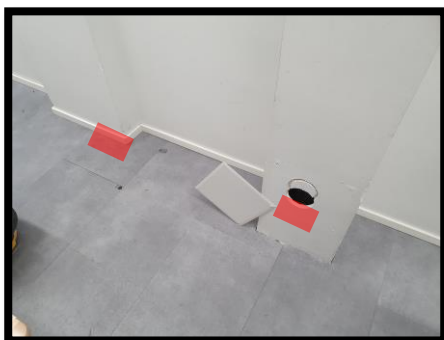
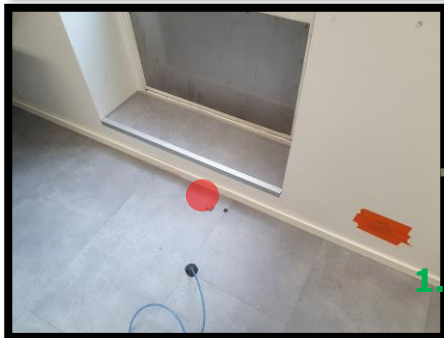
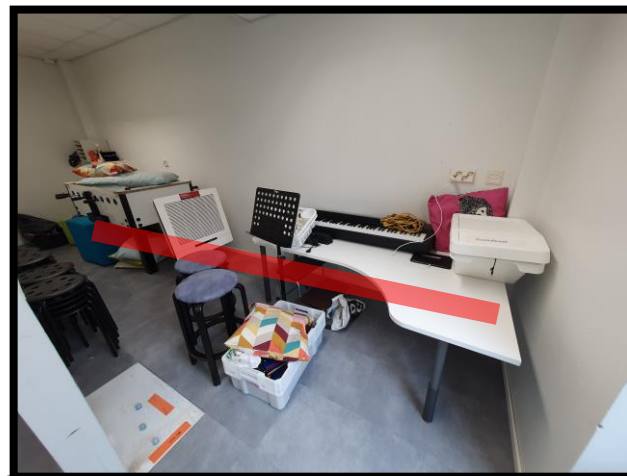
# Tilojen 126 ja 127 alapohjan merkkiainekoe 18.10.2023

2. Vähäinen vuoto pilarin ja alapohjan liitoksessa
3. Pistemäinen vuoto ulko-oven edessä kynnyksen ja alapohjan liitoksessa
4. Merkittävä vuoto koko seinän pituudelta seinän ja alapohjan liitoksessa

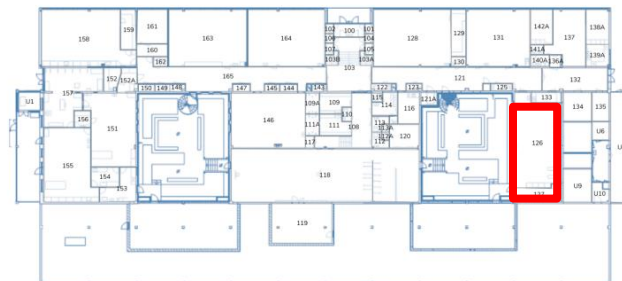
Alapohjan tiiviys tiloissa 126 ja 127 ei täytä tiiviystasoja 1-3 (RT 14-11197), koska tiivistyksessä todettiin merkittävä ilmavuotokohta.

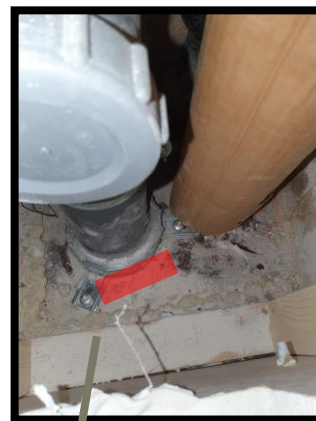
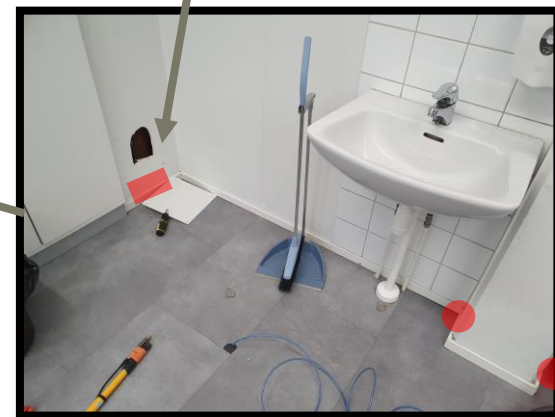
# Tilan 163 alapohjan merkkiaineekoe 18.10.2023

1. Vähäinen vuoto lämmityspatteriputkien läpiviennissä
2. Vähäinen vuoto lämmityspatteriputkien läpiviennissä
3. Pistemäinen vuoto pilarin molemmissa nurkissa alapohjan ja pilarin liitoksessa
4. Vähäinen vuoto viemäriputken läpiviennissä

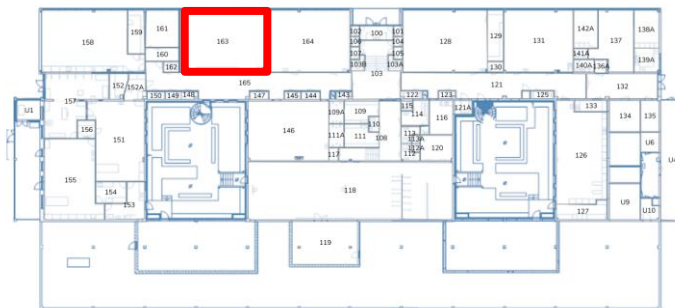
**Alapohjan tiiviys tilassa 163 ei täytä tiiviystasoa 1 (RT 14-11197), koska tiivistyksessä todettiin pistemäisiä ja vähäisiä ilmavuotokohtia.**

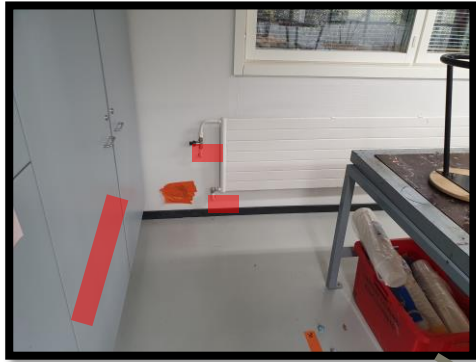
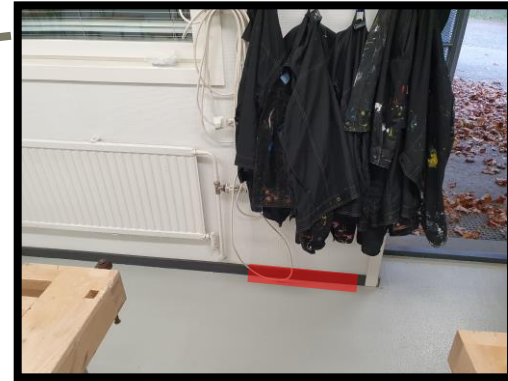
# Tilan 155 alapohjan merkkiainekoe 18.10.2023

2. Merkittävä vuoto (2 kohtaa) lämmityspatteriputkien läpivienneissä
3. Merkittävä vuoto seinän rakenneavauksessa
4. Vähäinen vuoto (500 mm) seinän ja alapohjan liitoksessa
5. Vähäinen vuoto pilarin ja lavuaarin välissä, seinän ja alapohjan liitoksessa
6. Vähäinen vuoto (3 kohtaa) pilarin nurkkien kohdalla pilarin ja alapohjan liitoksessa
7. Mahdollinen vuoto seinän ja alapohjan liitoksessa. Kiinteät kaapit estävät liitoskohtaan pääsyn

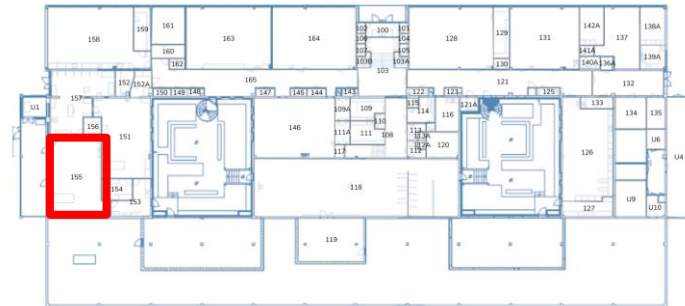
Alapohjan tiiviys tilassa 155 ei täytä tiiviystasoja 1-3 (RT 14-11197), koska tiivistyksessä todettiin merkittäviä ilmavuotokohtia.
