# Uomarinteen koulu

Rakennuksen kosteus- ja sisäilmatekninen kuntotutkimus

9.9.2024

Työnro 2422539

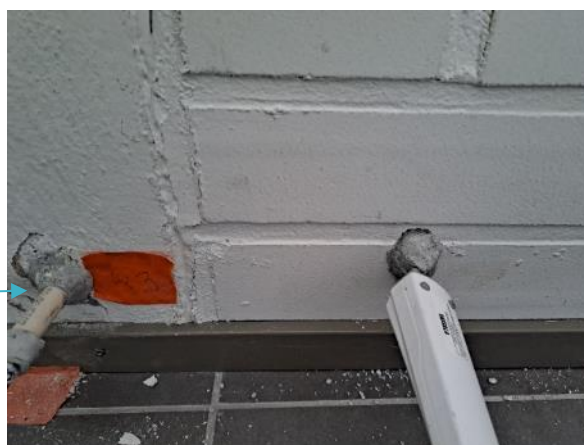
**Kuva 28**

Tarkentavissa porareikämittauksissa havaittiin poikkeavaa kosteutta sisäpihaa vasten olevan portaikon alla tilan B035a pilarirakenteen alaosaan ja kuorimuuratun maanpaine seinän mineraalivillaeristeessä pilarin vieressä (Kuva 27...Kuva 28). Poikkeava kosteus voi olla viite siitä, että sisäpihaa vasten olevan maanpaine seinän ulkopuolisessa vedeneristyksessä esiintyy mahdollisia tiiveyspuutteita.

Poikkeavaa kosteutta todettiin sisäpihaa vasten olevan pilarirakenteen alaosassa ja kuorimuurauksen takana lämmöneristekerroksessa pilarin vieressä.

maanvastaisen seinärakenteen kosteusrasitusta tulee vähentää varmistamalla salaojien asianmukainen toiminta.

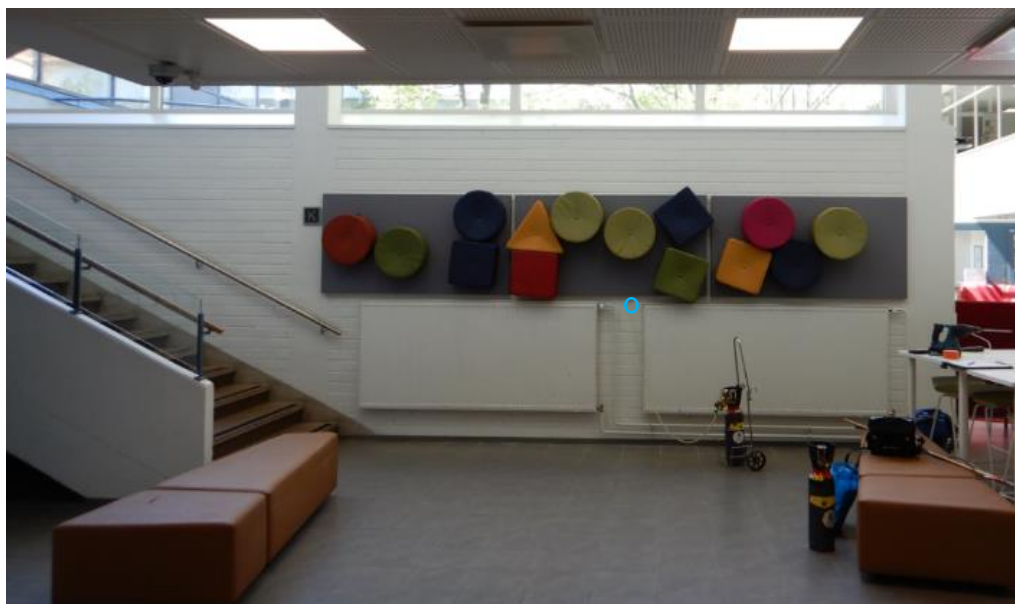
**Kuva 31**

Aulan B035 tutkitussa maanpaineseinässä ei havaittu ilmapuotoja. Merkkikaasun syöttöpiste on esitetty sinisenä ympyränä kuvassa.

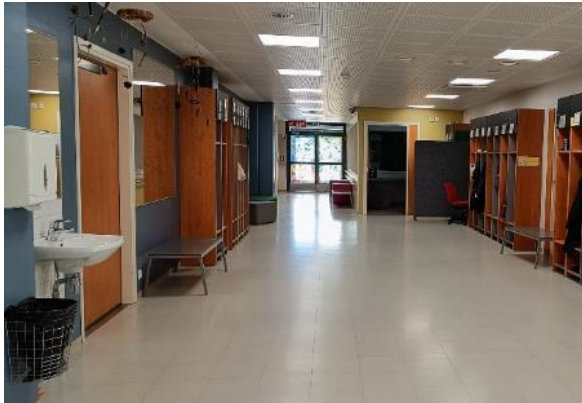
**Kuva 48**

Ylemmässä kerroksessa alapohjan lat-  
tiapinnoitteena on paikoin vinyylilaattaa.

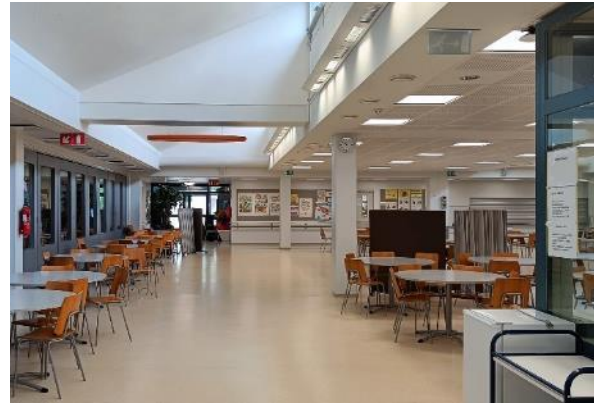
**Kuva 49**

Kosteusmittausten perusteella ruokalatalan B155 alueella alapohjassa esiintyy poikkeavaa kosteutta. Rakennepiirustusten perusteella alapohjarakenteeseen on jätetty alkuperäisen ryömintätilallisen alapohjarakenteen betonipalkit, mutta ruokalatalan B155 kohdalle tehdyn rakenneavauksen perusteella alapohjarakenteeseen jätetyt betonipalkit eivät toimi rakenteessa kapillaarikosteutta alapohjarakenteeseen nostavana rakenteena; palkkien ja alapohjan betonilaatan välissä on lämmöneristekerros. Ruokalan alueella alapohja on suhteellisen paksu (150 mm), rakenteessa on EPS-lämmöneristeet ja kapillaarikatkosepeli, joten alapohjan betonirakenteessa esiintyvä poikkeava kosteus todennäköisesti liittyy alapohjarakenteeseen uusimisvaiheessa jääneeseen rakentamisaikaiseen kosteuteen.

Ylemmässä kerroksessa alapohjan lat-  
tiapinnoitteena on muovimattoa. Ruokalan B155 alueella alapohjassa esiintyy poikkeavaa kosteutta.

Ruokalan B155 sekä ruokalan läheisyydessä olevien uusittujen (lattialämmityksellä varustetut alapohjarakenteet), rakennusfysikaalisesti toimivien alapohjarakenteiden alueilla esiintyvä poikkeava kosteus on todennäköisesti alapohjan uusimisen aikaista rakennekosteutta (alapohjassa on kapillaarikatkosepelit ja EPS-lämmöneristekerrokset), joten rakenteen koneellisen kuivattamisen jälkeen rakenteet on uudelleenpinnoitettavissa esimerkiksi muovimattopinnoittein.

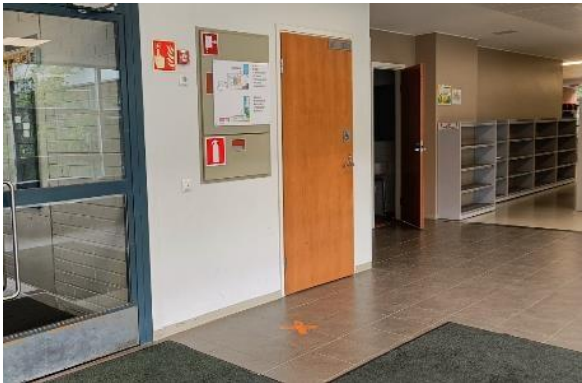
**Kuva 50**

Rakenneavauspiste AP1 käytävällä  
B202.

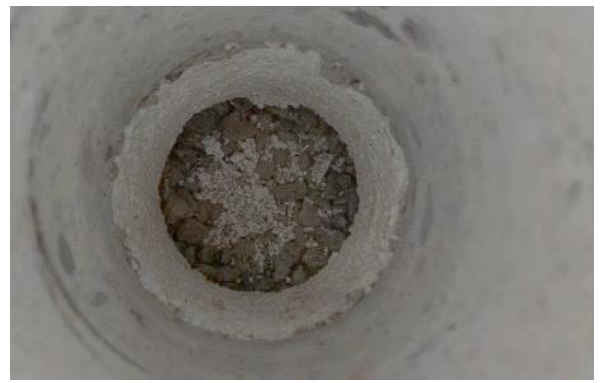
**Kuva 51**

Havaintojen perusteella ryömintätillinen  
alapohja on muutettu maanvaraiseksi  
alapohjarakenteeksi AP6 (rakenne-  
avaus AP1, liite 2).

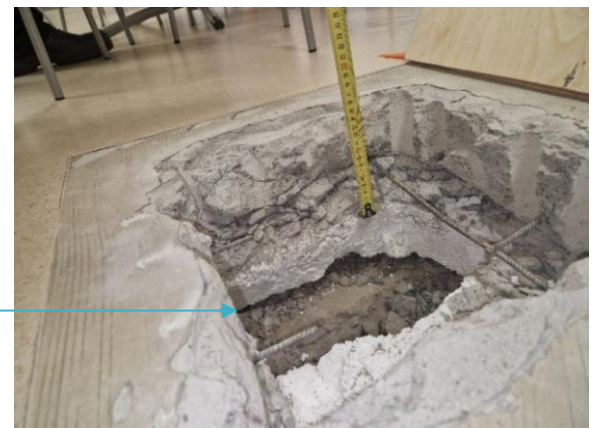
**Kuva 53**

Rakenneavauksen AP6 perusteella ala-  
pohjan betonilaatan ja alapohjaan jätet-  
tyjen palkkien välissä on EPS-eristeet.

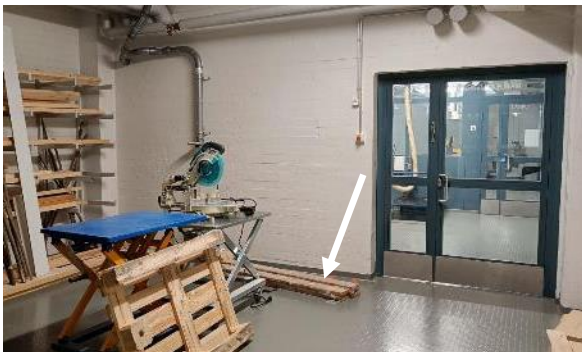
**Kuva 56**  
Rakenneavauspiste AP3 Materiaalivarastossa B059.

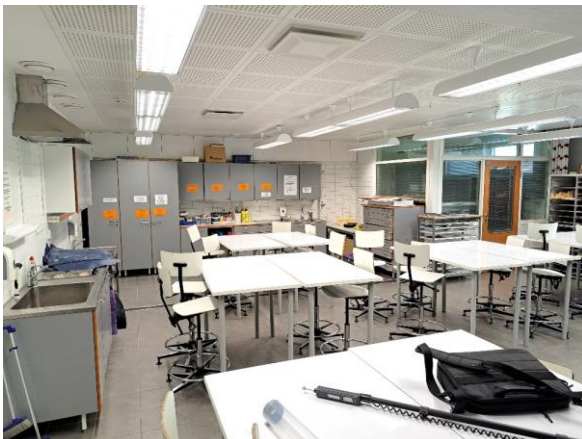
**Kuva 64**  
Kellarikerroksen alapohjassa on lattia-  
pinnoitteena laajalla alueella keraami-  
nen laatta.

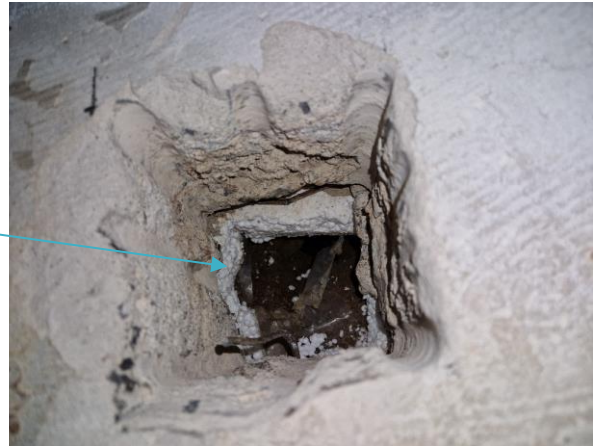
**Kuva 67**

Alapohjan alapuolella oleva hiekka-täyttö oli selvästi märkää.

Kellarikerroksessa sijaitsevan teknisen työn luokan ympäristöön suositellaan alapohjarakenteen uusimista kosteusteknisesti toimivaksi rakenteeksi peruskorjausvaiheessa.

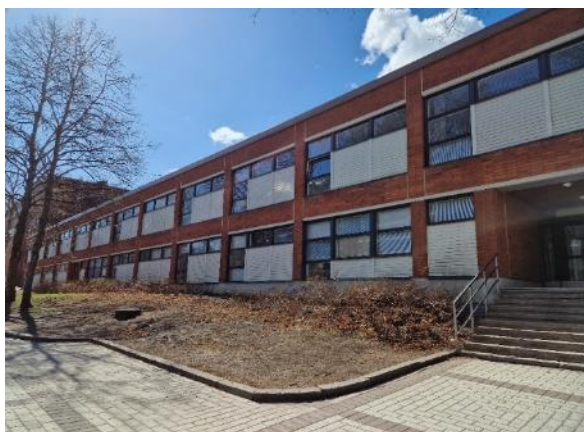
**Kuva 73**

Yleiskuva julkisivusta. Ikkunoiden alapuolella ja paikoin sivuilla on alumiiniverhottuja julkisivuosuuksia.

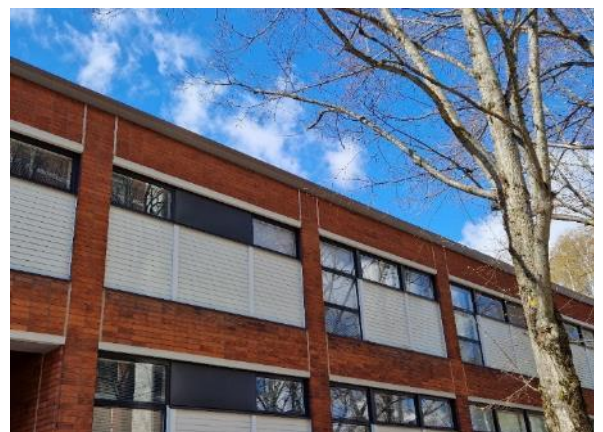
**Kuva 74**

Yleiskuva julkisivusta kouluterveydenhoitajien tilojen kohdalta.

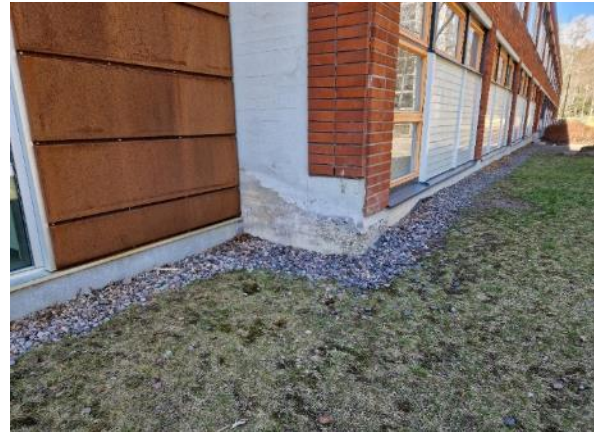
**Kuva 80**

Rakennusta ympäröivän maanpinnan korkeus on sokkeliin nähden korkealla. Paikoin maanpinnan taso on alapohjan betonilaatan yläpinnan tasoa korkeammalla (Kuva 79...Kuva 81), ja valesokkelirakenteen lämmöneristeet ovat paikoin maanpinnan tasoa alempana.

Idän puoleisella julkisivulla maanpinta on paikoin korkealla. Sokkeliä vasten on asennettu uusi vedeneristys.

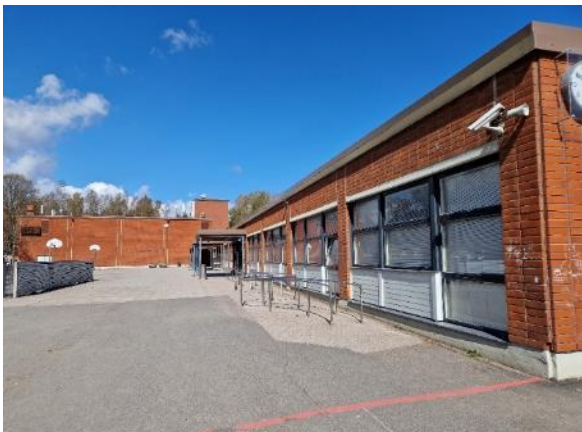
**Kuva 81**

Myös lännen puoleisella julkisivulla maanpinnan taso on paikoin korkealla.

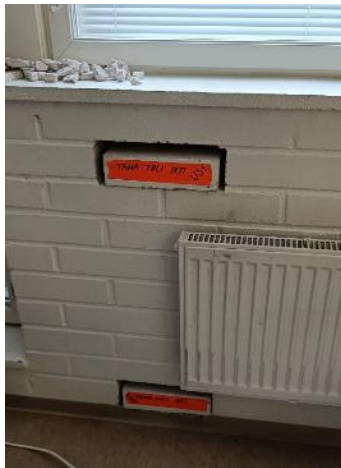
**Kuva 87**

Esimerkki ulkoseiniin tehdyistä rakenneavauksista. Rakenneavaukset tilan B111 kohdalle.

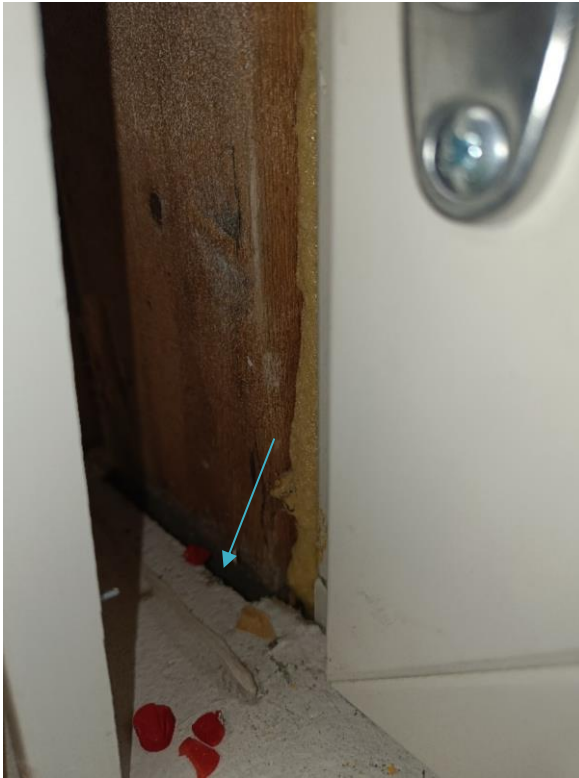
**Kuva 94**  
Leukapalkin yläpuolella olevan tiilimuurauksen takana on mineraalivillaeriste.

Merkkiainekokeiden perusteella ulkoseinän lämmöneristeistä tapahtui ilmavuotoja sisäilmaan päin erityisesti ikkuna- ja ulkoseinärakenteiden liittymistä (kts. kappale 5.4.5 Merkkiainekokeet). Tämän johdosta ikkunoiden välisiä nauloin kiinnitettyjä levytyksiä avattiin kahdessa tilassa liittymärakenteiden toteutustavan selvittämiseksi. Sekä Koulukuraattorin huoneessa B227, että Teknisen työn luokassa ikkunoiden välissä olevan pystysuuntaisen runkopuun ja tiilisisäkuoren välissä on selvä rako, jonka kautta ulkoseinän lämmöneristeistä voi tapahtua merkittäviä ilmavuotoja sisäilmana päin. Runkopuun ja ikkunoiden karmien välissä on uretaanivahto (Kuva 95 ja Kuva 96).

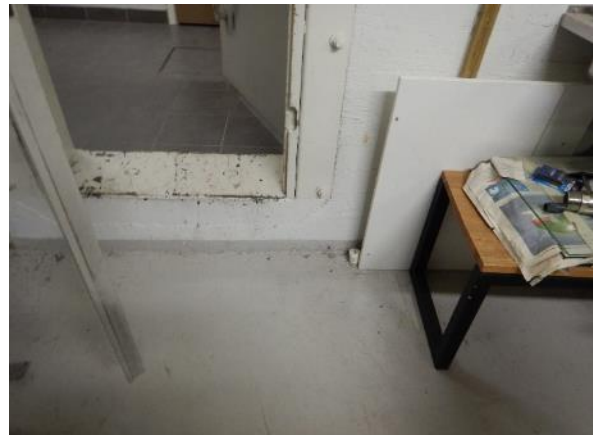
**Kuva 126**

Myös [redacted] väliseiniä alaosissa esiintyi poikkeavaa kosteutta.

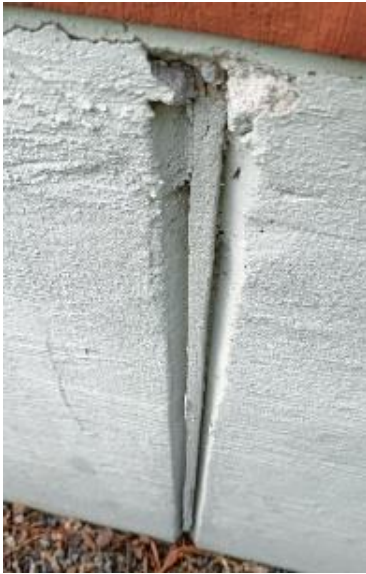
**Kuva 129**

E- ja F-rakennusosien välissä on liikuntasäuma, joka on toteutettu kahden betonirakenteen välisellä puukuitulevyllä. Rakenneavaus VS1 toteutettiin tällaiseen rakenteseen (Kuva 127...Kuva 129). Aistinvaraisten arvioiden perusteella betonirakenteiden välissä oleva puukuitulevy oli kuiva, eikä levyssä ei esiinny kosteus- tai mikrobivaurioita, minkä johdosta puukuitulevystä ei otettu näytettä. Rakennuksen ulkopuolelta tehtyjen havaintojen perusteella liikuntasäumassa oleva puukuitulevy ulottuu myös sokkelin ulkopintaan asti, mikä lisää merkittävästi puukuitulevyn vaurioitumisriskiä ulkoseinän läheisyydessä.

Liikuntasauma ja liikuntasaumassa oleva kovalevy jatkuu ulkoseinälinjalle asti.

Rakennuksen E- ja F-osien välissä on väliseinän kahden betonirakenteen välissä puukuitulevy, joka toimii liikuntasaumana rakennuksen osien välissä. On mahdollista, että puukuitulevy on vaurioitunut varsinkin ulkoseinärakenteiden läheisyydessä, koska levy jatkuu yhtenäisenä rakennuksen ulkopuolelle sokkelin ulkopinnan tasoon. Väliseinän liikuntasaumasta on ilmayhteys varastotilaan B077 normaaleissa paineolosuhteissa (varastotila on ylipaineinen viereiseen tilaan B061 suhteen). Väliseinässä on oviaukon lisäksi useita läpivientejä. Väliseinän vaurioitunut puukuitulevy voi heikentää sisäilman laatua.

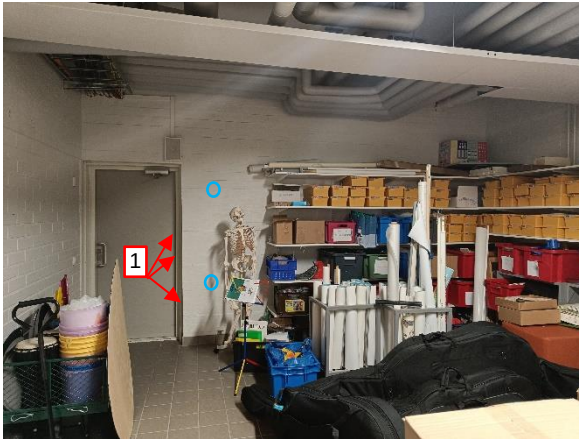
**Kuva 131**  
Luokkatilan B029 ilmapuutopaikat (MA3).

Luokahuoneen B029 (MA3) alipaineistetussa olosuhteessa havaittiin huonetilan B034 puoleisessa väliseinässä merkittäviä ilmavuotoja seinän ja alas lasketun katon liittymässä (noin 80 % koko seinän pituudelta), yhden akustiikkalevyn alapuolelta, katossa olevien patteriputkien läpivientien kohdalta (pylvään vieressä), yhdestä tiilisaumasta akustiikkalevyn ja ilmoitustaulun välissä sekä täysin auki jätettyjen porareikien kohdalla. Tutkitun seinärakenteen eristetilassa ei havaittu eristettä. Luokan B029 ilmavuotopaikat ja vuotokohtien luokittelut on esitetty valokuvassa (Kuva 131).

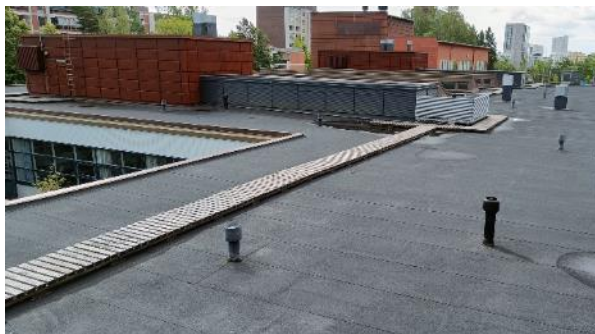
**Kuva 146**  
Näkymä vesikatolle.

Rakennuksen vesikatot ovat kermipinnoitteisia tasakattoja, joissa on sisäpuolinen vedenpoistojärjestelmä. Vesikaton kaadot ovat paikon hieman liian vähäiset, jotta sadevesi poistuisi katoilta tehokkaasti, minkä johdosta vesikatolla esiintyi tutkimushetkellä jonkin verran vesilammikoita (Kuva 146 ja Kuva 147).

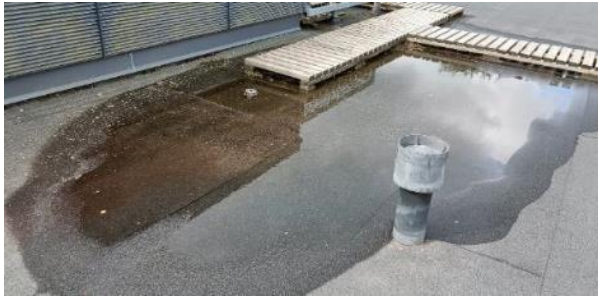
**Kuva 152**

Kattokaivojen roskasihdit olivat tutkimushetkellä tukossa kaikkien kattokaivojen kohdilla, minkä johdosta kattokaivojen ympärille syvennyksiin oli lätäköitynyt vettä. Lisäksi arviolta viiden kattokaivon kohdalla on suurempi lätäkkö, jossa veden pinnan korkeus on arviolta 10 cm ylempänä vesikaton yläpinnan tasosta (Kuva 152...Kuva 154).

Vesikaton kattokaivojen roskasihdit olivat tukossa monin paikoin, eikä vesi pääse poistumaan katolta vaan muodostaa lätköitä.

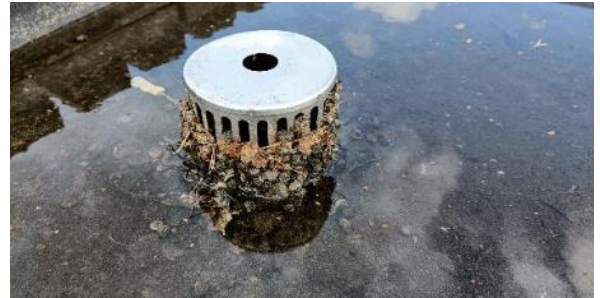
**Kuva 153**

Vesikaton kattokaivojen roskasihdit olivat tukossa kaikissa kattokaivoissa.

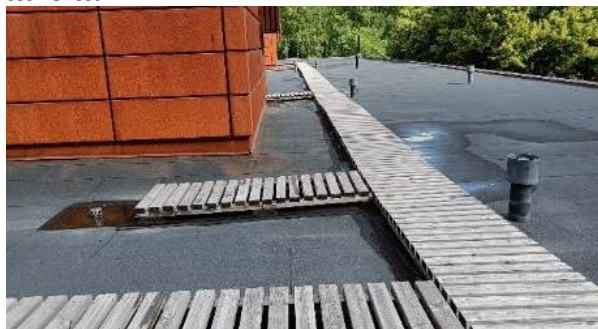
**Kuva 154**

Vesikaton kattokaivojen roskasihdit ovat tukossa monin paikoin.

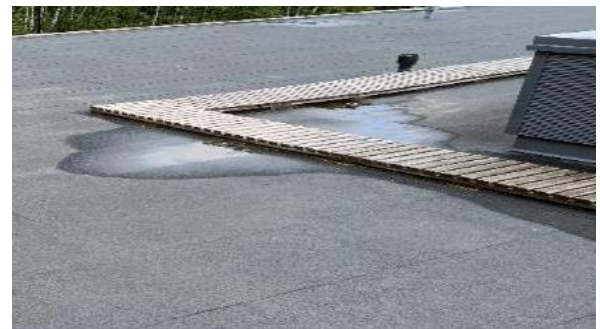
**Kuva 155**

Puurakenteiset kattosillat ovat hyväkuntoisia ja kermin ja puurakenteiden välissä on pehmikemateriaalit. Kattosillat heikentävät kermin pinnan kuivumista ja paikoin aiheuttavat painumia kermiin, jolloin lätäköitä muodostuu painuneille alueille (Kuva 155 ja Kuva 156).

Kattosillat heikentävät vesikaton kuivumista ja paikoin ovat aiheuttaneet kermipainumista.

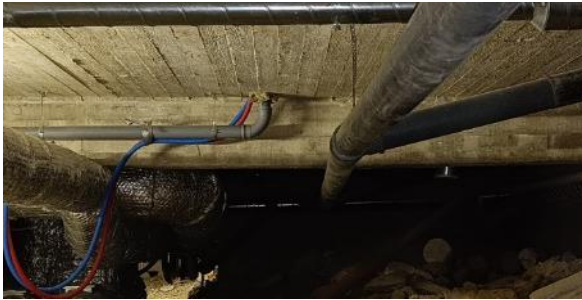
**Kuva 169**

Kulkuluukku kanaaliin on porrashuoneessa B008. Havaintojen perusteella kanaaliin johtava luukku on tiivis. Kanaalin maapohja sijaitsee kellarikerroksen lattian pinnan tasoon nähden 150 cm korkeudella. Kanaalin kattona on ylälaattapalkisto (alapohjarakenne). Kanaalissa on runsaasti LVI-tekniikkaa. Pohjalla on tiiliä ja betonijätettä sekä irtokiviä. Orgaanista materiaalia ei havaintojen mukaan ole. Maapohjan pinta on kuiva, eikä betonirakenteisissa seinissä tai katossa ole kosteusjälkiä. Kanaali/ ryömintätilallinen alapohja on havaintojen mukaan koneellisesti tuuletettu. Lisäksi kanaalissa on toisella sivulla olevan maanvaraisen (myöhemmin täytetyn) alapohjan radonpoistoputkisto. Läpiviennit ovat epätiiviiä ja niitä on tilkitty mm. mineraalivillalla (Kuva 167...Kuva 170).

Läpivientejä on tilkitty mm. mineraalivilillä.

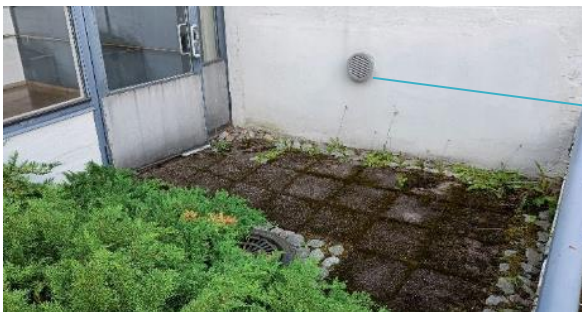
**Kuva 171**

Tutkimusten yhteydessä havaittiin, että sisäpihan seinässä olevan korvausilmasäleikön kautta näkee henkilökunnan taukotilan B167 alapuolella olevaan kanaaliin. Kanaalissa on betonirakenteinen lattia ja tiilirakenteiset seinät. Kanaalin sisällä ei havaittu sisäilman laatuun vaikuttavia tekijöitä.

Sisäpihan seinässä olevan korvausilmasäleikön kautta näkee henkilökunnan taukotilan B167 alapuolella olevaan kanaaliin.

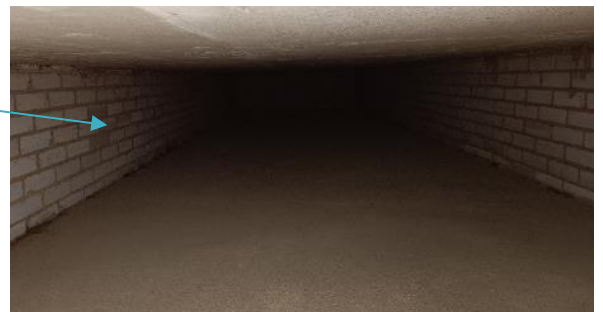
**Kuva 172**

Henkilökunnan taukotilan alla olevassa kanaalissa ei havaittu talotekniikkaa.

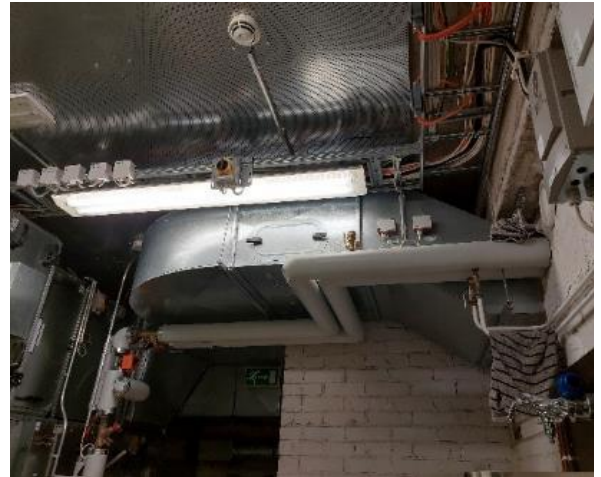
**Kuva 198**

Myös konehuoneen oven kohdalla kulkee kanavistoa melko alhaalla.

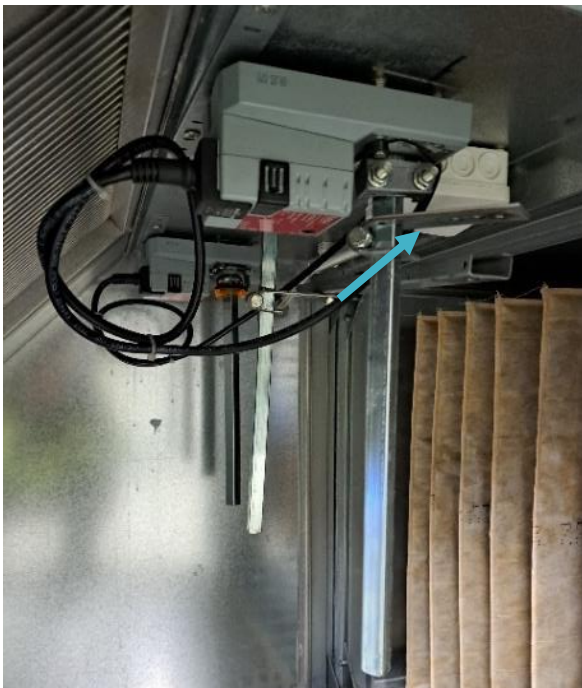
**Kuva 199**

Ilmanvaihtokoneen TK08 LTO-kammiossa on irtonainen pultti: LTO:n peltien ohjauslaite on osittain irti eikä toimi (Kuva 199). Pultti nostettiin koneen ulkopuolelle.

TK08 LTO:n ohjauslaite on osin irti kiinnityspultin irtoamisen takia. Pultti jätettiin koneen ulkopuolelle.

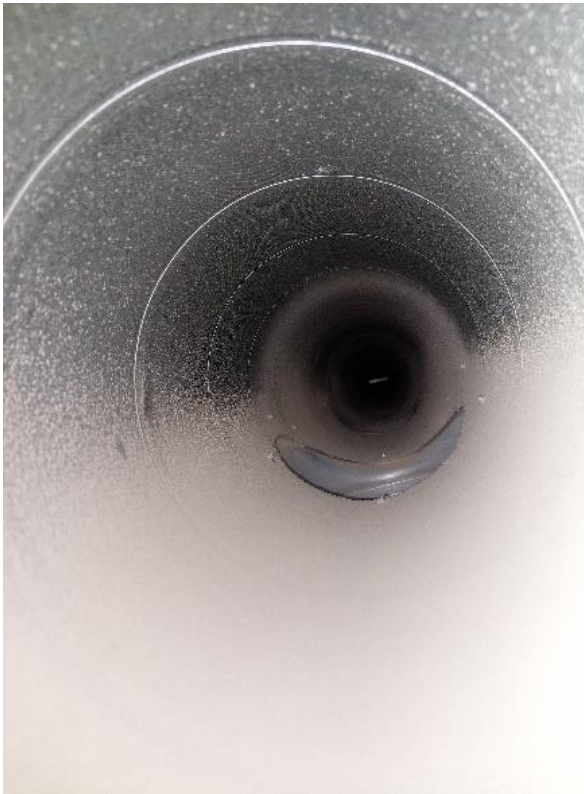
**Kuva 204**

Poistokanava tilassa B213 (TK5) on selvästi pölyinen ja kaipaisi jo puhdistamista.

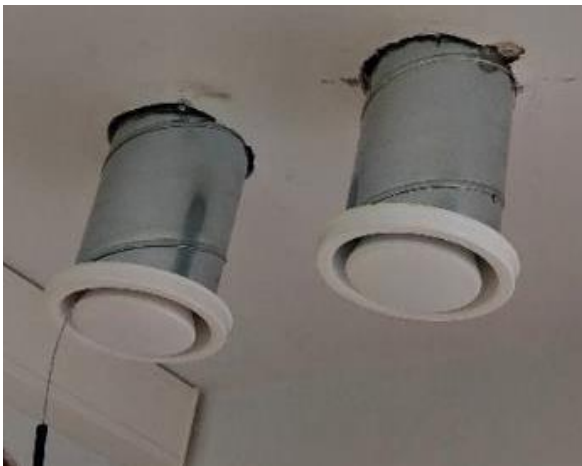
**Kuva 207**

Kuraattorin tilassa B227 poistokanavat ovat jääneet ylipitkiksi (Kuva 207). Liikuntasalin tulokanavasta puuttuu osasta tuloilman päätelaitteet kokonaan: kanavassa on vain iris-säätöpelti sekä avoin kanavan suuaukko (Kuva 208). Ruokalatilassa poistot ovat tilan keskiosalla ja tulot reunoilla: joko katossa tai seinässä (Kuva 209).

Kuraattorin tilassa B227 poistokanavat ovat jääneet turhan pitkiksi, eikä alaslaskun kohtaa ole tiivistetty.

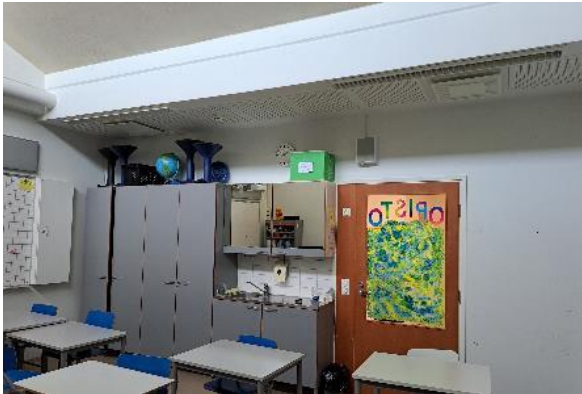
**Kuva 211**

Tilassa B152 päätelaitteita ja niiden sijoittelua on muutettu suunnitelmista tilan kattorakenteen takia (Kuva 211). Tilan katto kohoaa korkeaksi eikä tulolaitteita ole voitu

Tilan B152 ilmanjako on muutettu suunnitelmista tilan kohoavan sisäkaton takia.

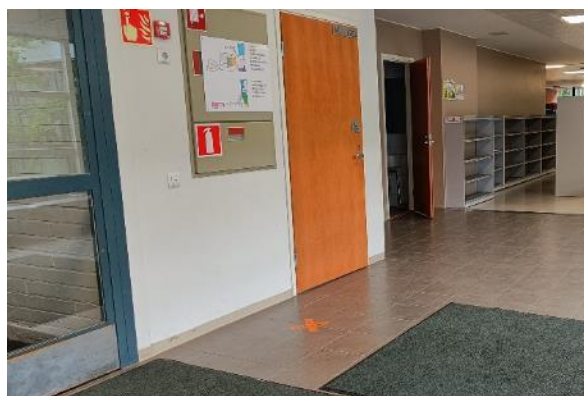
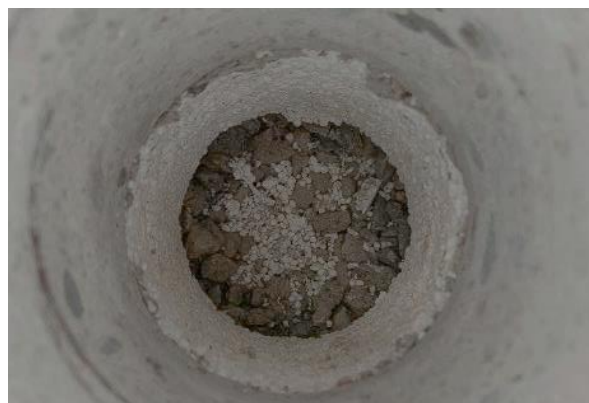
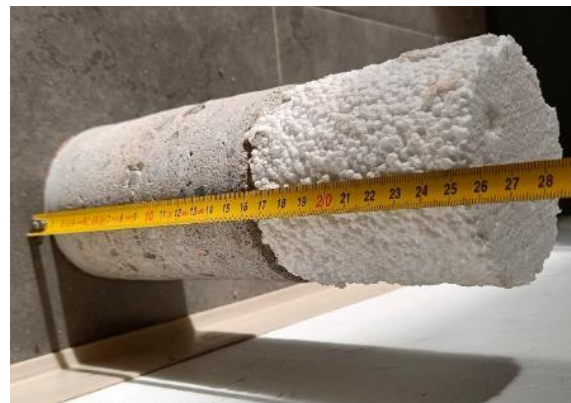
Lähtötietojen perusteella ryömintätilallinen alapohjarakenne AP2 on muutettu peruskorjauksen yhteydessä maanvaraiseksi laataksi (uusi rakennetyyppi on AP6). Rakennepiirustusten perusteella alapohjarakenteeseen on jätetty ryömintätilallisen alapohjarakenteen betonipalkit.

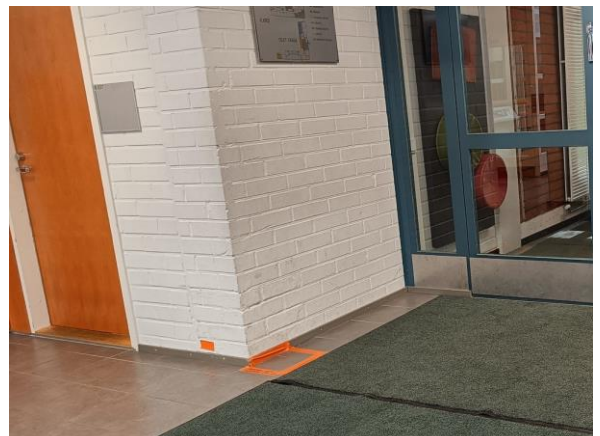
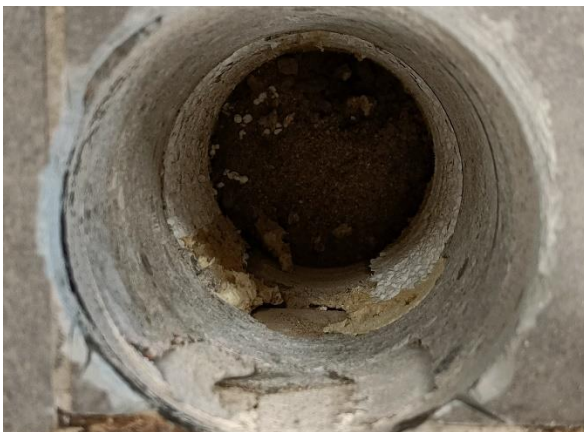
Tutkimusten perusteella alapohjarakenne on uusittu ja poikkeaa alkuperäisestä suunnitelmasta (AP4). Rakenneavaus sijaitsee vanhan tiilirakenteisen ulkoseinän vieressä. Sokkeli jatkuu rakenneavauksen kohdalla pohjamaan pinnan tasolle. Rakenneavauksen kohdalla lattialistan alla oli runsaasti sokeritoukkia ja väliseinärakenteessa esiintyy poikkeavaa kosteutta.

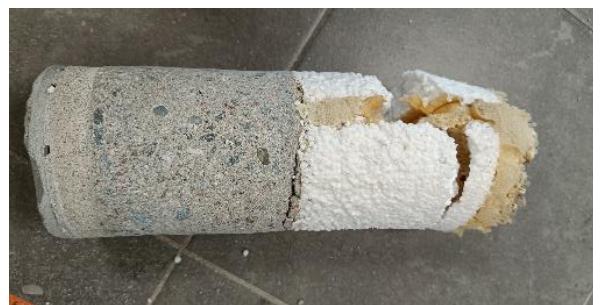
**Kuva 10**  
Betonirakenne ja EPS-eriste.

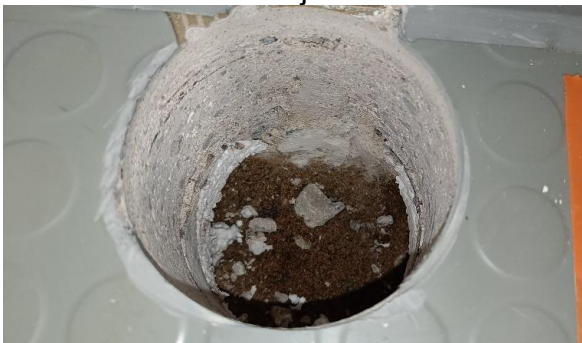
Rakenne poikkeaa alkuperäisestä suunnitelmasta (AP3). Laatan alapinnassa on ohut EPS-eriste. Eristeen alla on kosteaa hienoa hiekkaa. Alapohjarakenteessa esiintyy poikkeavaa kosteutta. Rakenneavaus sijaitsee betonirakenteisen väliseinän vieressä. Seinän alaosa jatkuu rakenneavauksen kohdalla pohjamaan pinnan alapuolelle. Seinän alaosassa esiintyy poikkeavaa kosteutta.

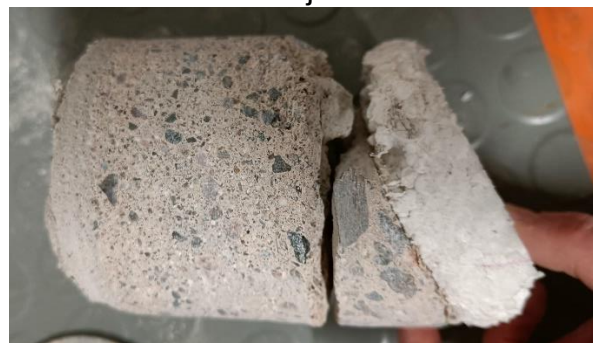
**Kuva 14**  
Betonirakenteen alla on EPS-eriste 25 mm.

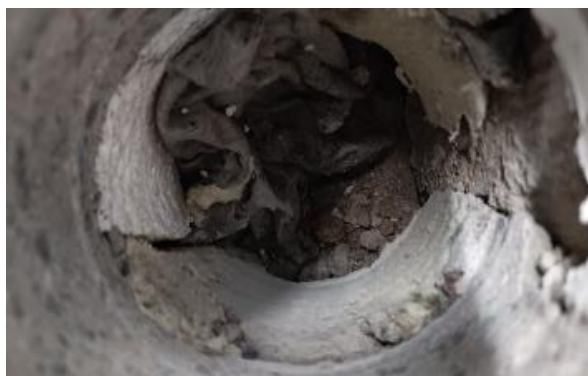
Alkuperäinen rakennetyyppi AP1 on uusittu (uusi rakennetyyppi on AP5). Rakenne ei ole uuden rakennetyypin AP5 mukainen. Rakenneavaus sijaitsee pilarin vieressä. Avauspisteessä kostea kellarimainen haju.

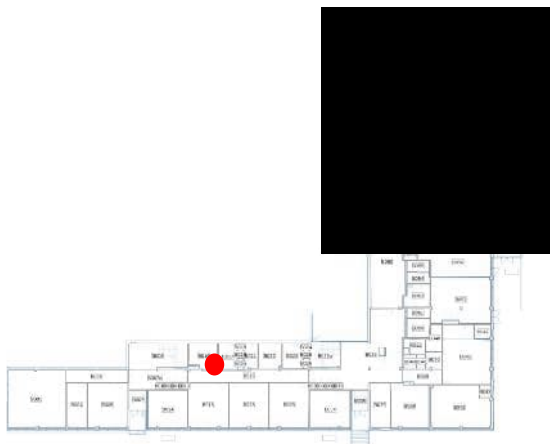
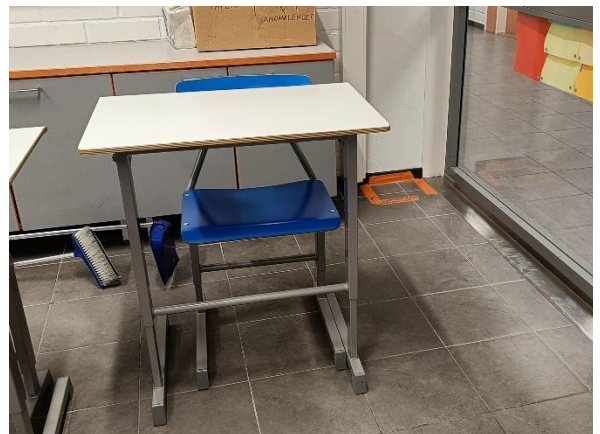
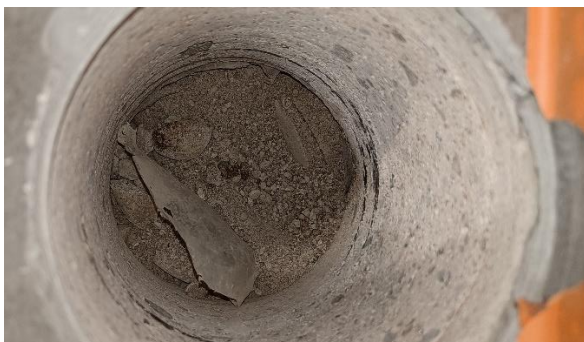
Rakenne poikkeaa alkuperäisestä rakennetyypistä AP1: rakenteessa ei ole leca-betonia. Betonin alapinta on vino.

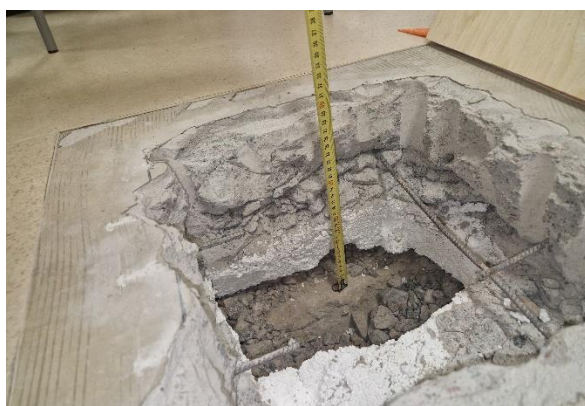
Lähtötietojen perusteella ryömintätilallinen alapohjarakenne AP2 on muutettu peruskorjauksen yhteydessä maanvaraiseksi laataksi (uusi rakennetyyppi on AP6). Rakenne vastaa pääpiirteissään uusittua alapohjan rakennetta AP6. Suodatinkangas puuttuu eristeen ja valun välistä. Rakenteessa on suunnitelmien mukaisesti betonipalkit.

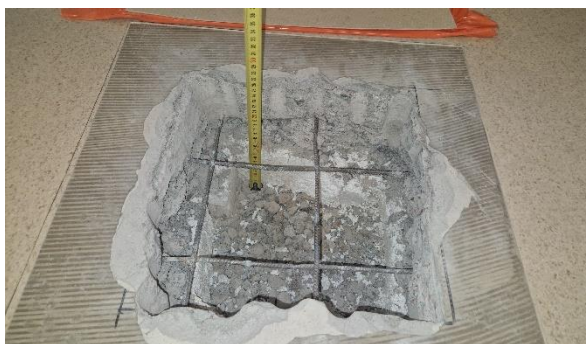
Lähtötietojen perusteella ryömintätilallinen alapohjarakenne AP2 on muutettu peruskorjauksen yhteydessä maanvaraiseksi laataksi (uusi rakennetyyppi on AP6). Rakenne vastaa pääpiirteissään uusittua alapohjan rakennetta AP6. Suodatinkangas puuttuu eristeen ja valun välistä. Rakenteessa on suunnitelmien mukaisesti betonipalakit.

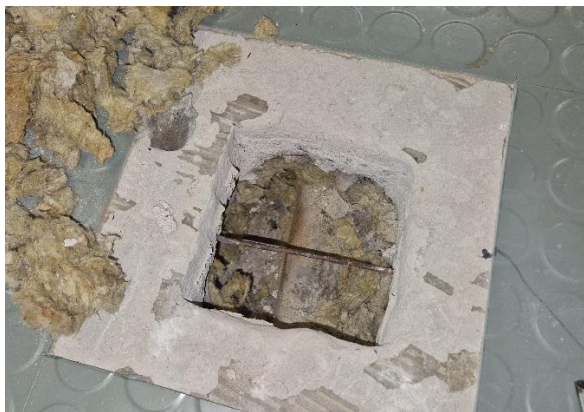
Rakenneavauksen kohdalla on lämpöputkilinja. Putkien ympärillä olevassa mineraalivillaeristeessä esiintyi mikrobiperäistä hajua. Pohjalaatassa esiintyi pintakosteusmittausten perusteella poikkeavaa kosteutta.

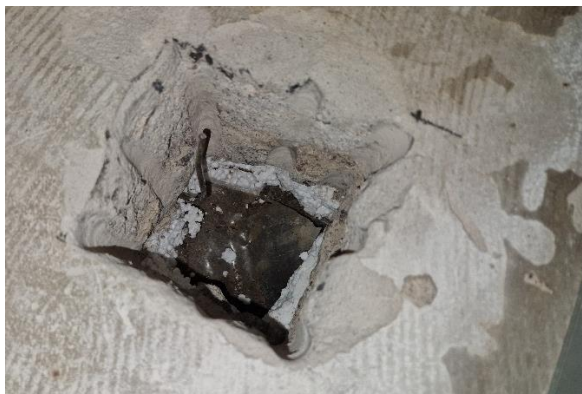
Rakenne poikkeaa alkuperäisestä rakennetyypistä AP3. Kumimatton alla oleva liima on kosteuden vaikutuksesta vaurioitunutta.

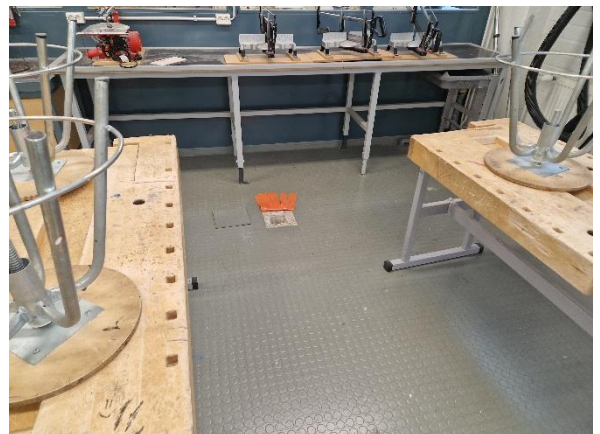
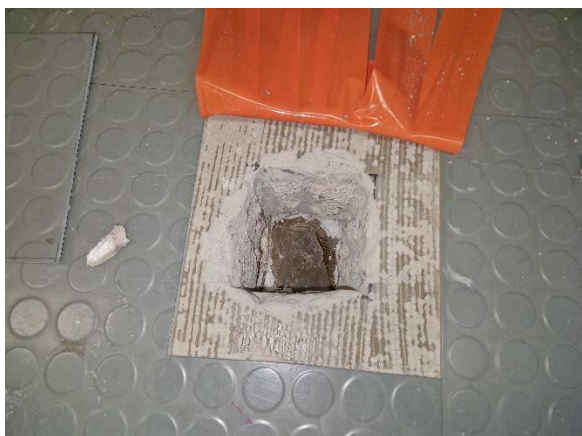
Rakenne poikkeaa alkuperäisestä rakennetyypistä AP4. Alapohjarakenteen alla oleva hieno hiekka on kosteaa. Alapohjarakenteessa rakenneavauspisteen läheisyydessä ei esiinny poikkeavaa kosteutta.

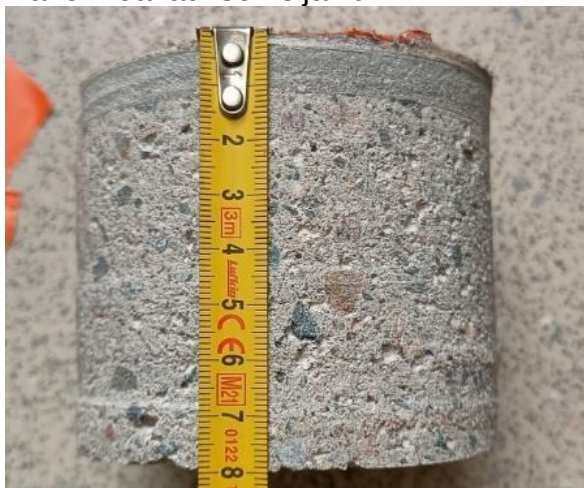
**Kuva 40**

Rakenteessa ei ole lämmöneristettä.  
Rakennetta ei läpiporattu.

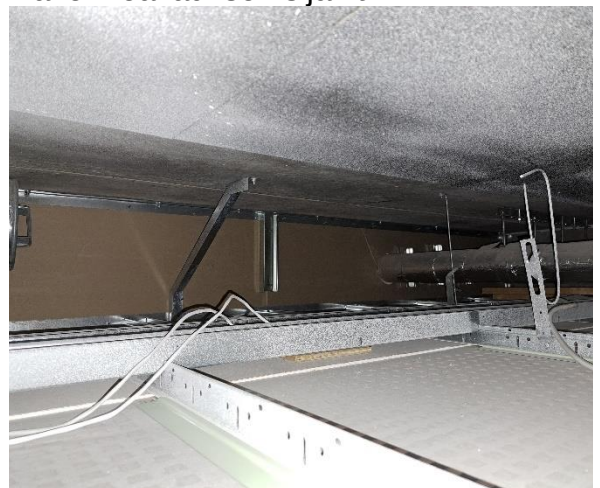
**Kuva 41**

Näkymä välipohjan alapinnasta.

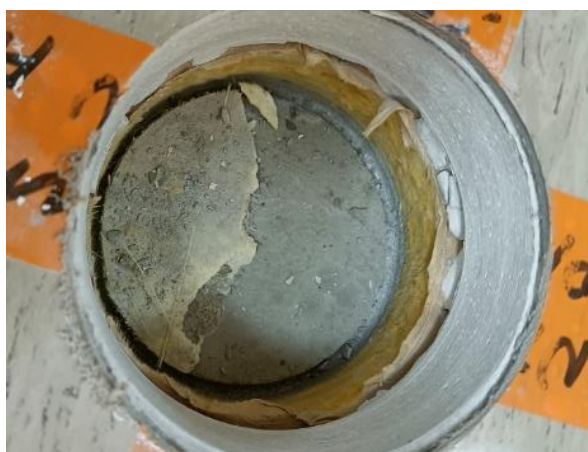
**Kuva 44**

Näkymä rakenneavaukseen.

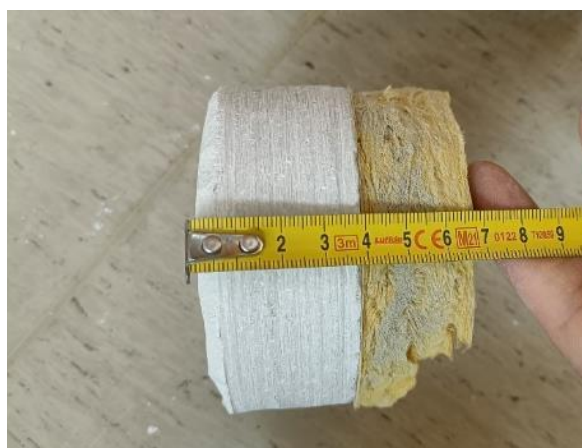
**Kuva 45**

Näkymä rakenneavaukseen.

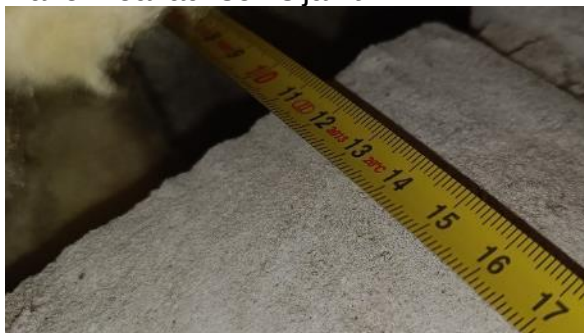
**Kuva 50**

Rakenneavaus tehtiin valesokkelirakenteeseen. Valesokkeli jatkuu rakenneavauksen alareunasta (ensimmäisen tiilirivin yläpinnasta mitattuna) n. 160 mm alaspäin.

Näkymä rakenneavaukseen.

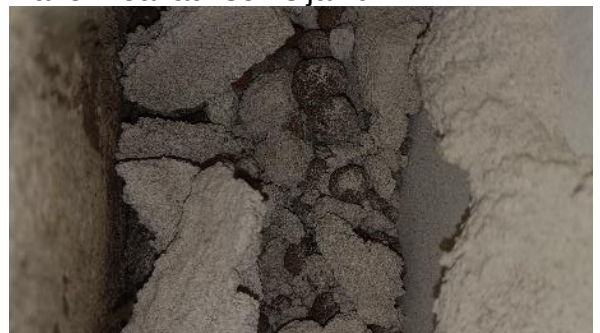
**Kuva 51**

Näkymä alaspäin. Valesokkelirakenteen pohjalla on leca-papuja ja laastin paloja.

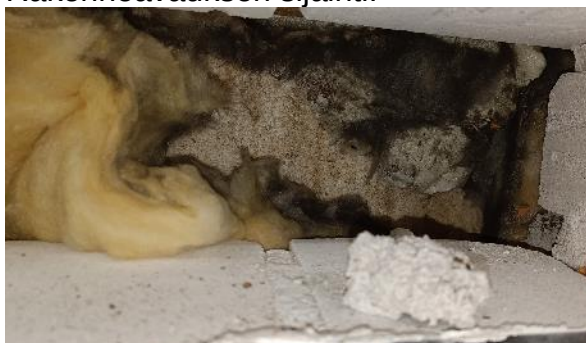
**Kuva 54**

Mikrobiperäinen haju. Mineraalivilla tummentunutta. Avauksen yläpuolella on vaakarunkopuu, jossa ei havaittu aistinvaraisesti arvioituna vaurioita. Avauksen kohdalla sokkelihalkaisun EPS-eriste loppuu ja ulkoseinän mineraalivillaeriste alkaa.

Näkymä rakenneavaukseen.

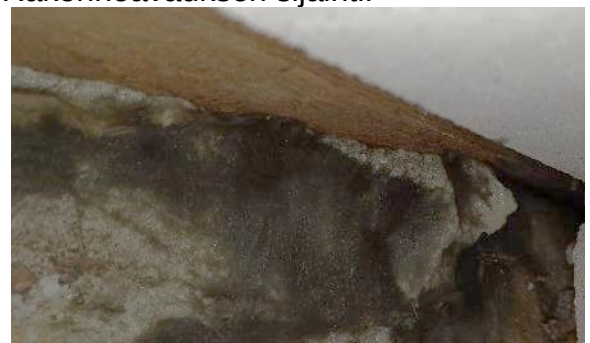
**Kuva 55**

Näkymä rakenneavaukseen.

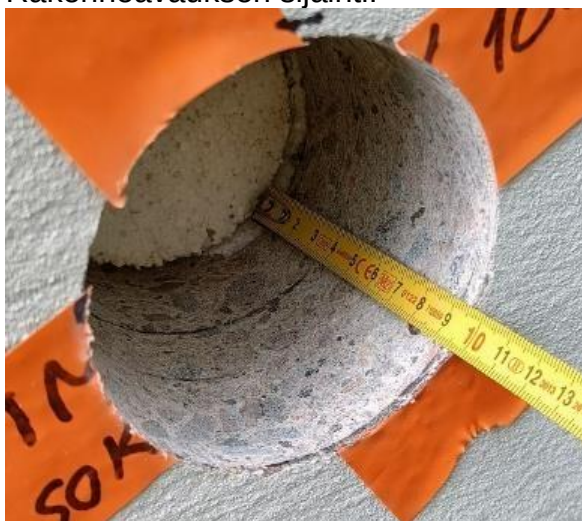
**Kuva 58**

Näkymä rakenneavaukseen.

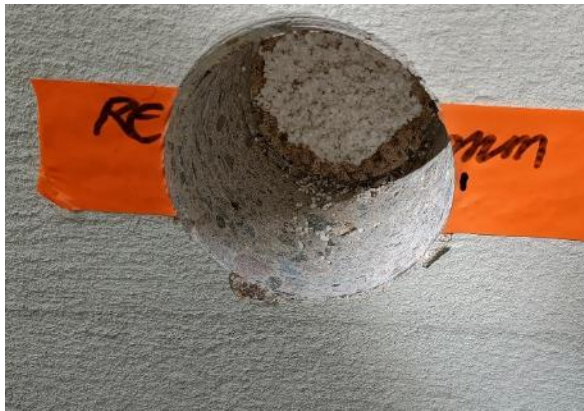
**Kuva 61**

Näkymä rakenneavaukseen.

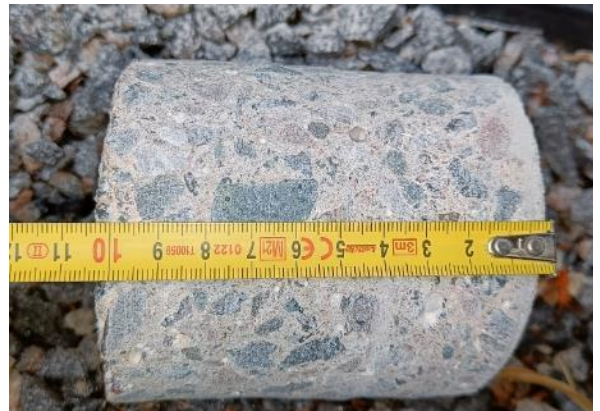
**Kuva 62**

Sokkelin betonirakenteinen ulkokuori.

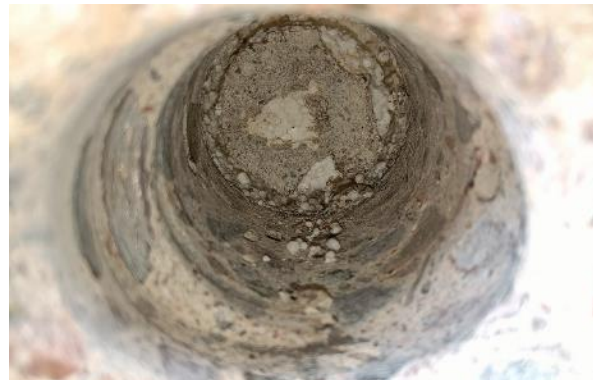
**Kuva 66**

Näkymä rakenneavaukseen.

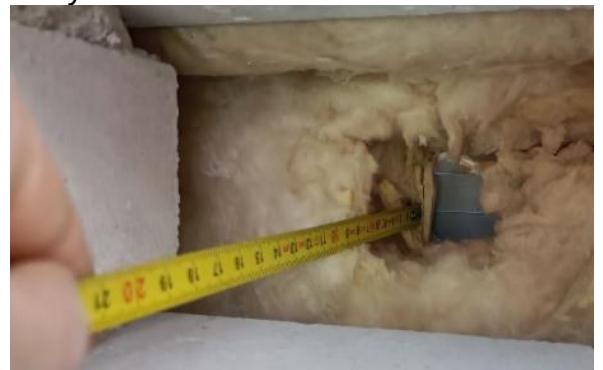
**Kuva 72**

Sisäpinnan tiilimuurauksen ulkopuolella oleva rakenne on uusittu.

Näkymä rakenneavaukseen

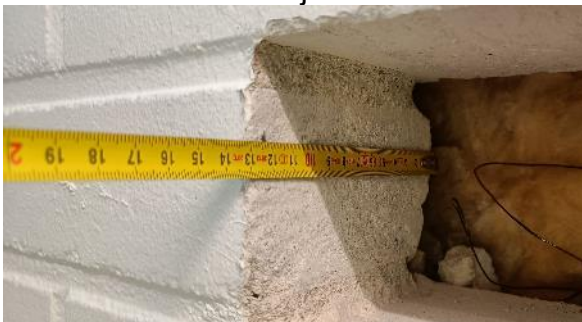
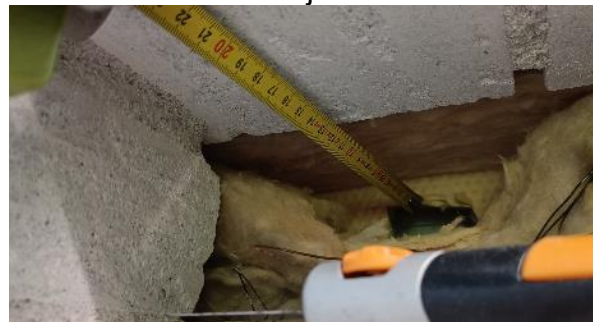
**Kuva 75**

Näkymä rakenneavaukseen.

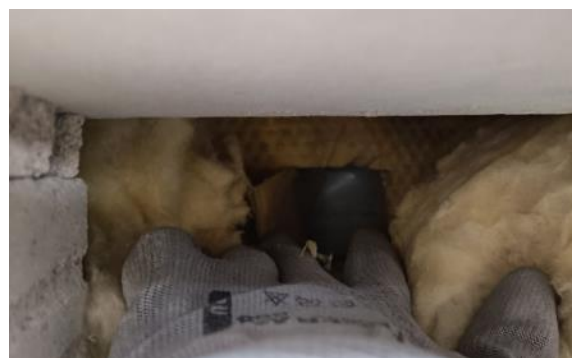
**Kuva 80**

Näkymä rakenneavaukseen

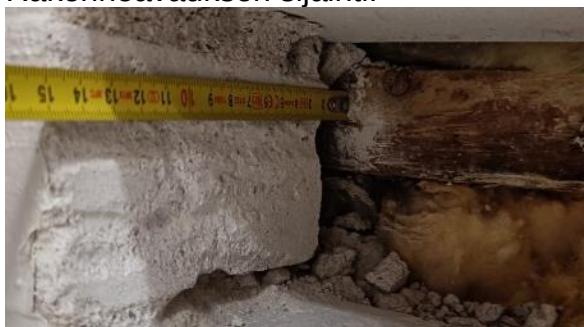
**Kuva 83**

Rakenneavaus toteutettiin välipohjan tuntumaan. Mineraalivilla oli tummentunutta. Puun pinnassa vaaleaa värimuutosta.

Näkymä rakenneavaukseen.

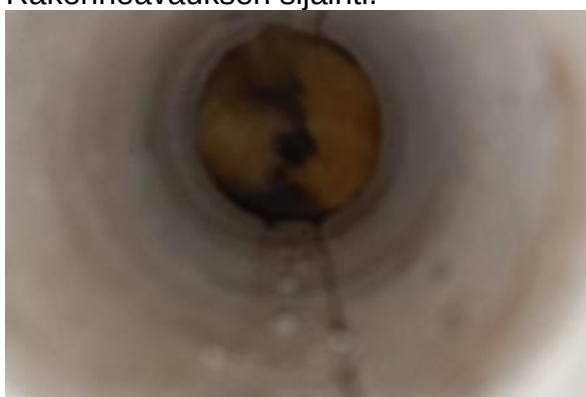
**Kuva 87**

Rakenneavaus toteutettiin välipohjan tuntumaan. Merkkiainekokeessa havaittiin merkittävää ilmavuotoa rakenteesta sisäilmaan alipaineistetuissa olosuhteissa.

Näkymä rakenneavaukseen.

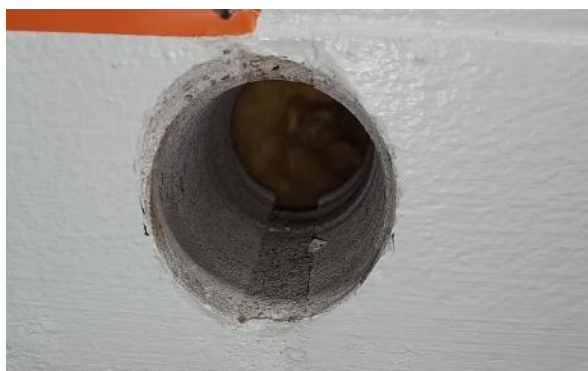
**Kuva 90**

Rakenneavaus toteutettiin välipohjan tuntumaan. Merkkiainekokeessa rakenteesta havaittiin merkittävää ilmavuotoa sisäilmaan alipaineistetuissa olosuhteissa.

Näkymä rakenneavaukseen.

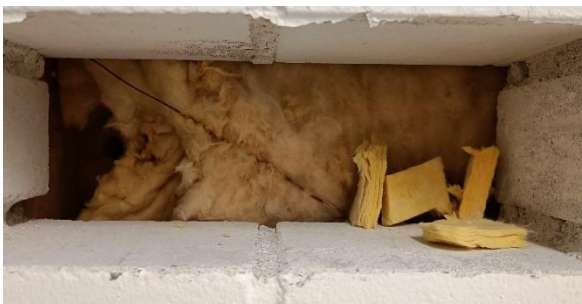
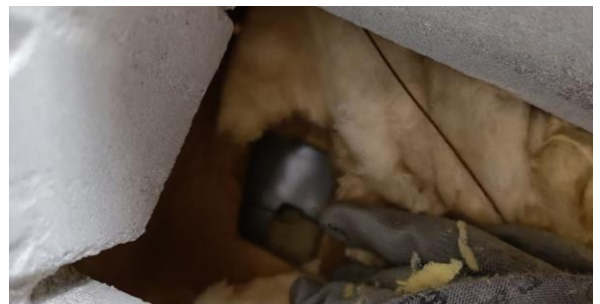
Merkkiainekokeessa havaittiin pistemäistä ilmavuotoa rakenteesta sisäilmaan alipaineistetuissa olosuhteissa.

Näkymä rakenneavaukseen.

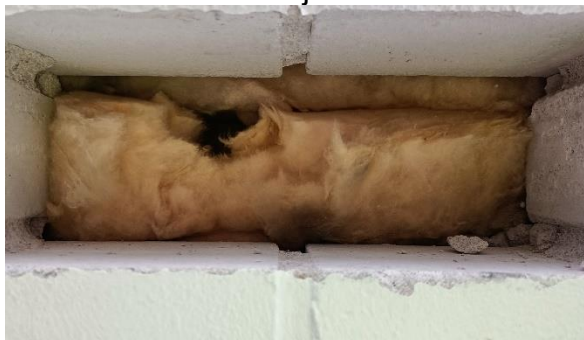
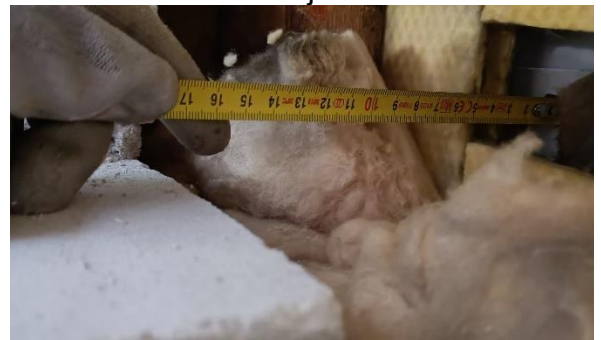
- Kahi-tiili, n. 130 mm
- Ilmaväli, n. 30 mm
- Mineraalivilla, n. 90 mm (Mikrobimääritysnäyte 15, ei mikrobikasvustoa)
- Tuulensuojavilla, n. 25 mm
- Ilmaväli, n. 25 mm
- Alumiinilevy

Näkymä rakenneavaukseen.

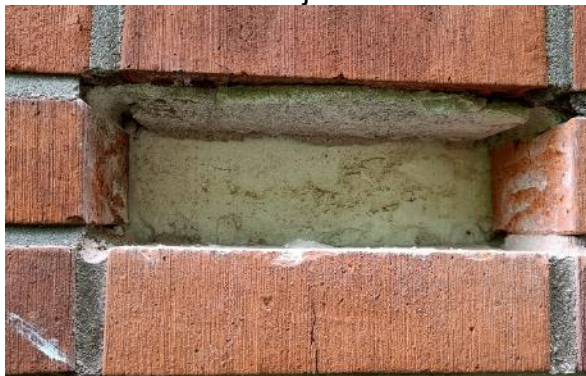
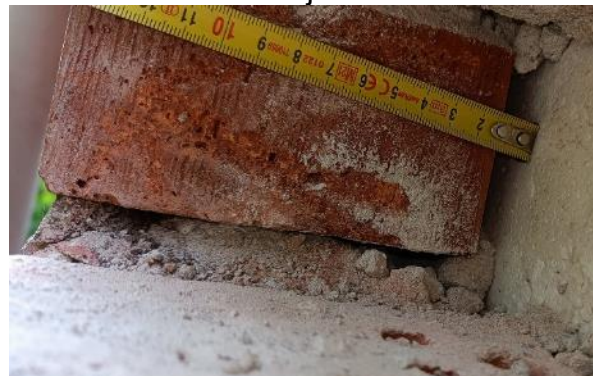
- Tiili, n. 130 mm
- Tuuletusväli, n. 15 mm
- EPS-eriste, n. 50 mm
- Betoni (ei läpiporattu)

Näkymä rakenneavaukseen.

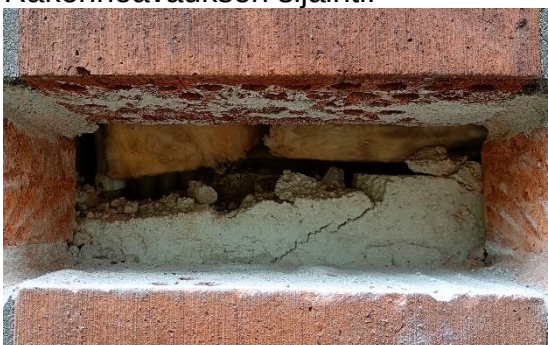
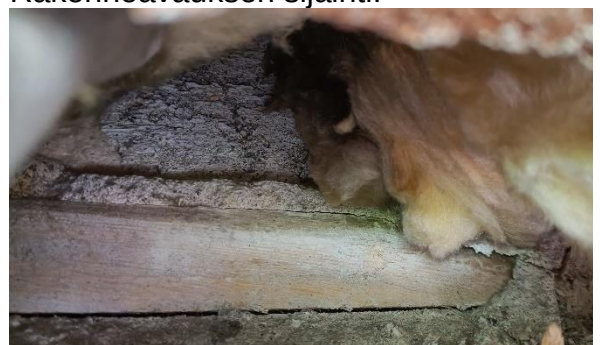
Avaus sijaitsee n. 53 – 62 cm korkeudella alimman tiilirivin alareunan tasosta. Rakenneavauksen kohdalla on sähköputkia.

Näkymä rakenneavaukseen.
