# Uomarinteen koulu

Rakennuksen kosteus- ja sisäilmatekninen kuntotutkimus

9.9.2024

Työnro 2422539

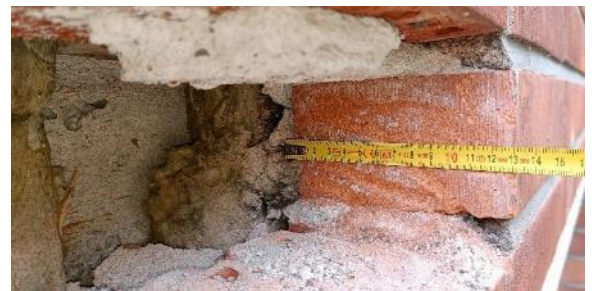
**Kuva 112**

- Tiili, n. 130 mm
- Ilmaväli ja laastipurseet, n. 20 mm
- Mineraalivilla, n. 50 mm (Mikrobimäärotysnäyte 11, ei mikrobikasvustoa)
- Betoni (ei läpiporattu)

Näkymä rakenneavaukseen.

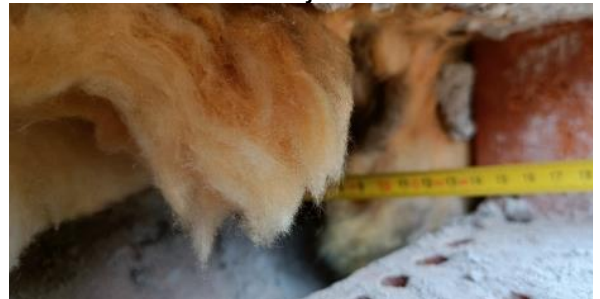
**Kuva 116**

- Betoni (ei läpiporattu)
- Mineraalivilla, n. 150 mm (Mikrobimääritysnäyte 5, ei mikrobikasvustoa)
- Tiili, n. 135 mm

Näkymä rakenneavaukseen

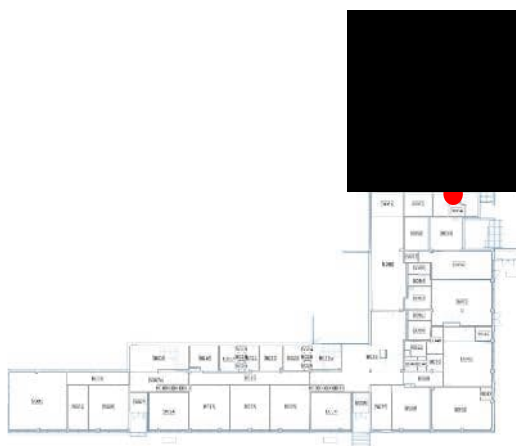
**Kuva 118**

Rakenneavauksen sijainti.

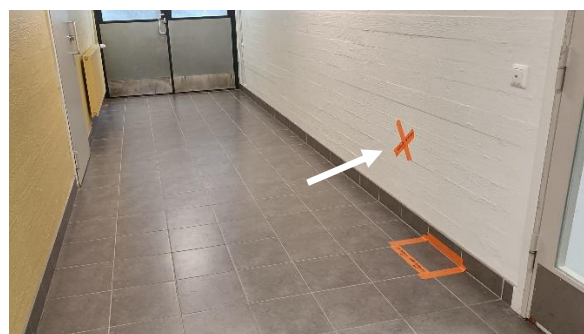
**Kuva 119**

Rakenneavauksen sijainti.

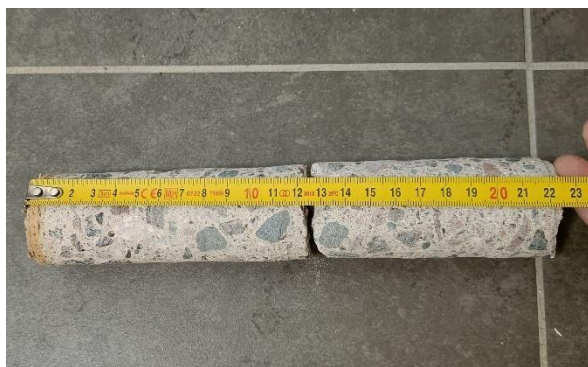
**Kuva 120**

Seinän betonirakennetta.

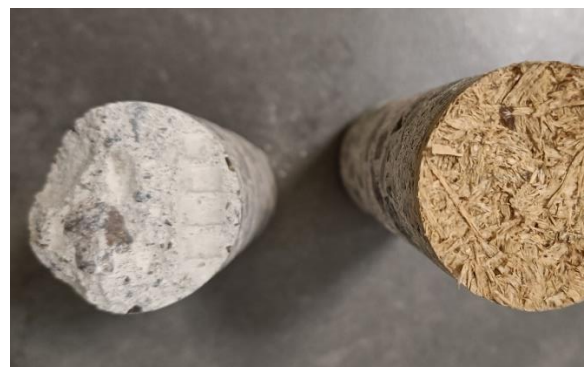
**Kuva 121**

Seinän betonirakenteiden välissä oleva lastulevy.

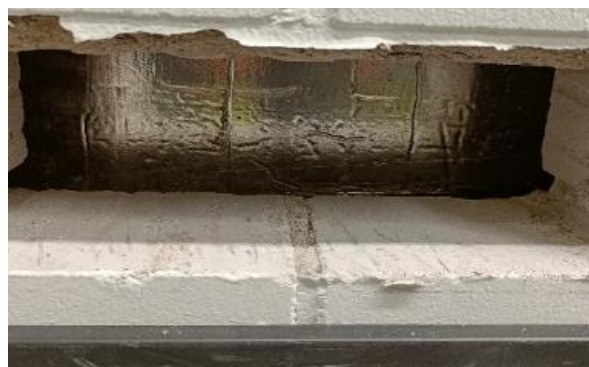
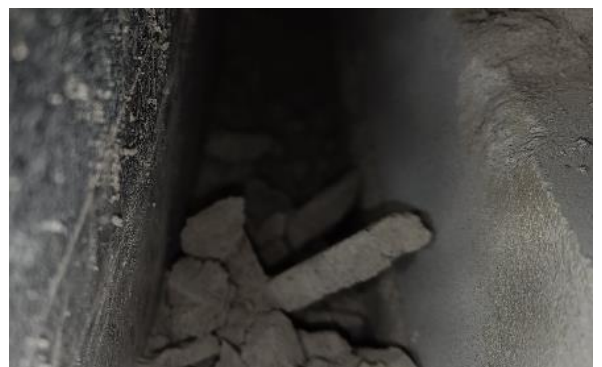
Valesokkelin pohjalla laastimursketta. Merkkiainekokeessa havaittiin rakenteesta merkittävää ilmavuotoa sisäilmaan alipaineistetuissa olosuhteissa.

Näkymä rakenneavaukseen.

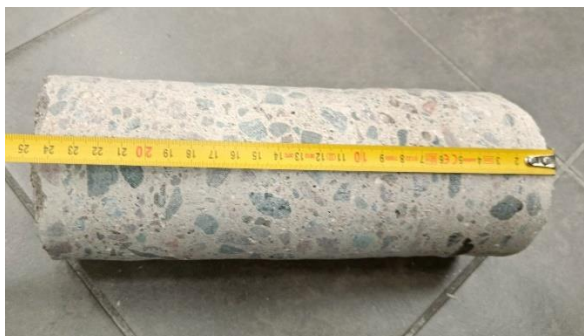
- Teräsbetoni, n. 245 mm
- Hieno hiekka (kosteaa)

**Kuva 129**  
Betonirakenne.

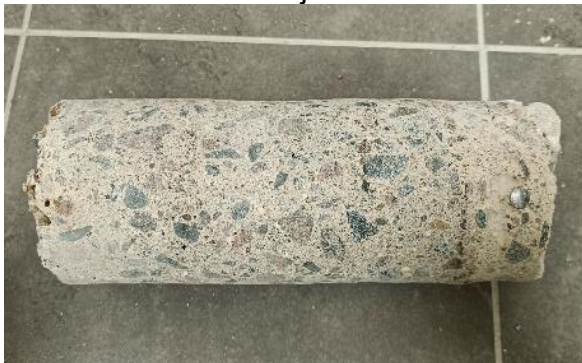
- Teräsbetoni, n. 240 mm
- Hieno hiekka (kosteaa)

**Kuva 133**  
Betonirakenne.

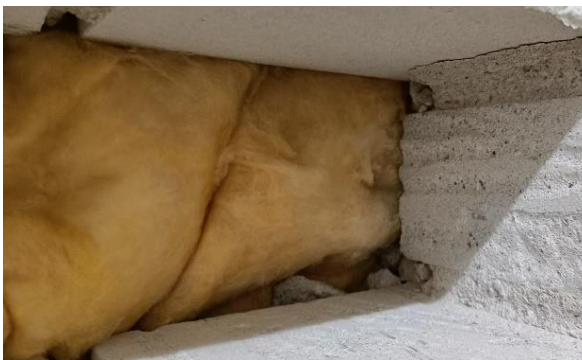
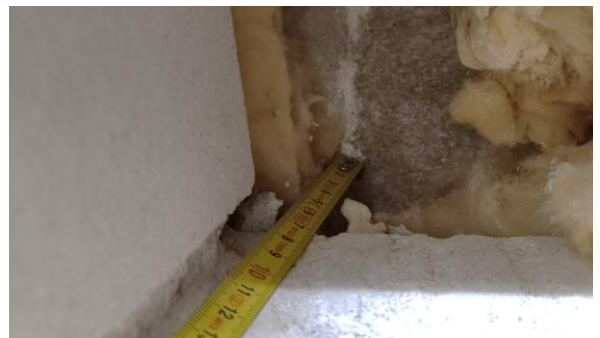
- Kahi-tiili, n. 130 mm
- Ilmarako, n. 20 mm
- Mineraalivilla, n. 50 mm (Mikrobimääritysnäyte 16, ei mikrobikasvustoa)
- Betoni (ei läpiporattu)

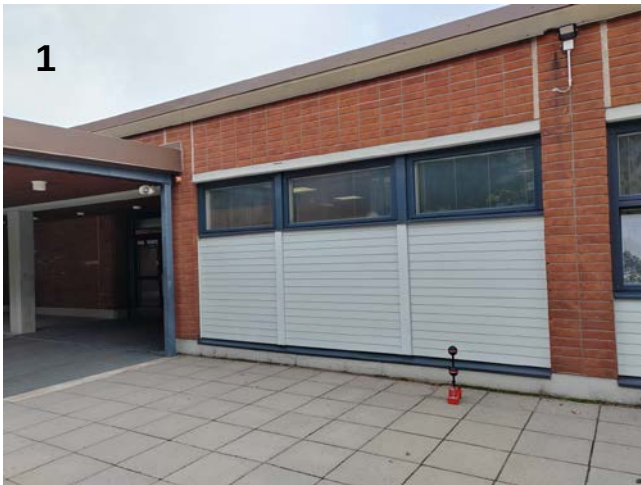
Salaojakaivo SOK 9 on laatoituksen alla. Kuva 1.  
Salaojakaivo SOK 18 on portaiden alla. Kuva 2.  
Näistä kaivoista kuvausta ei voi jatkaa.

**SOK 9 laatoituksen alla**

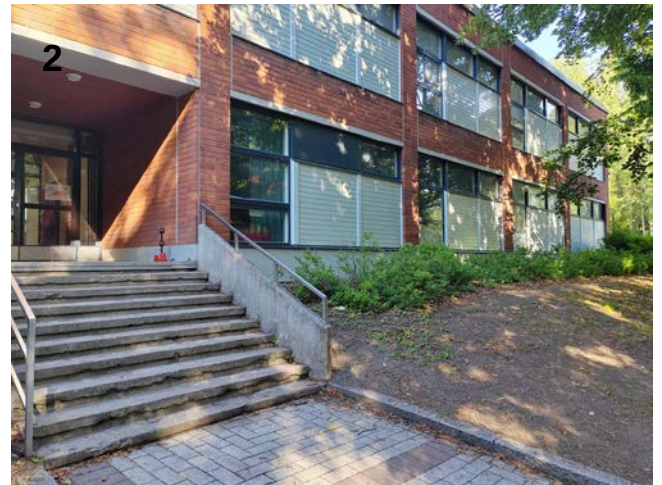
**SOK 18. Portaiden alla**

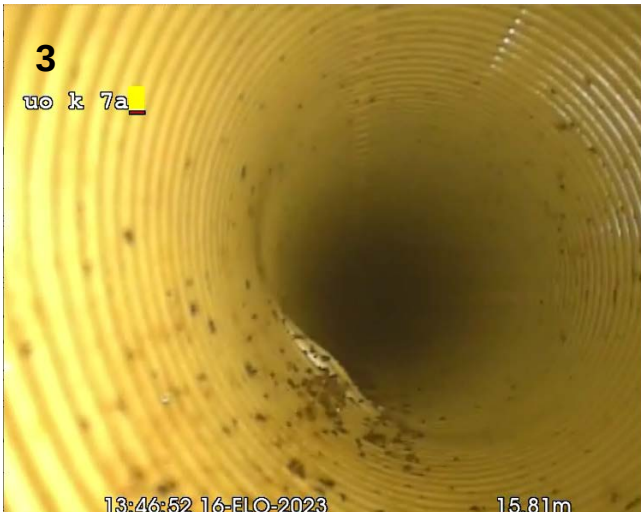
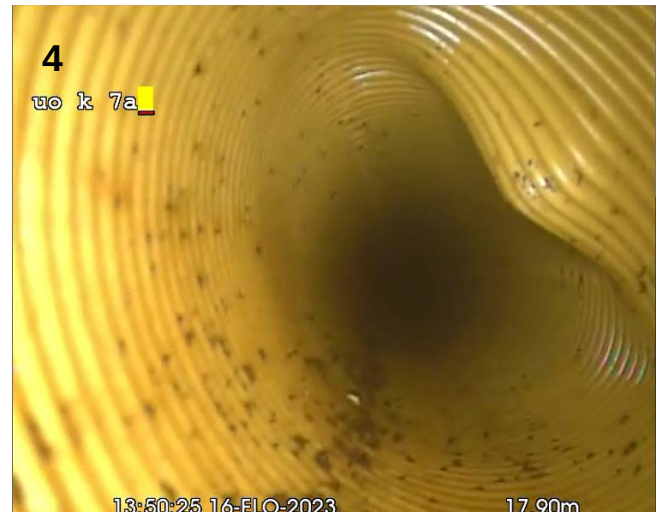
**SOK 7 – Suuntaan A. Muodonmuutokset**

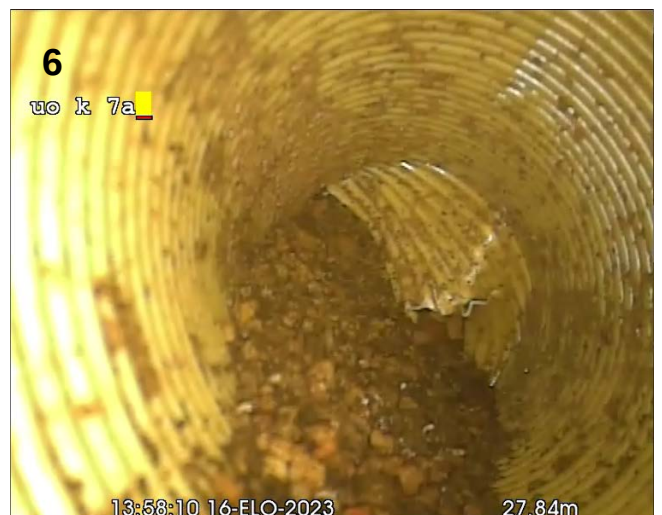
**Putkirikko**

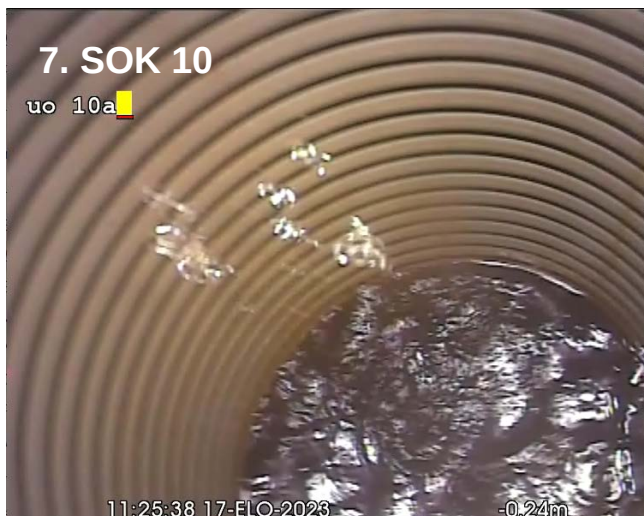
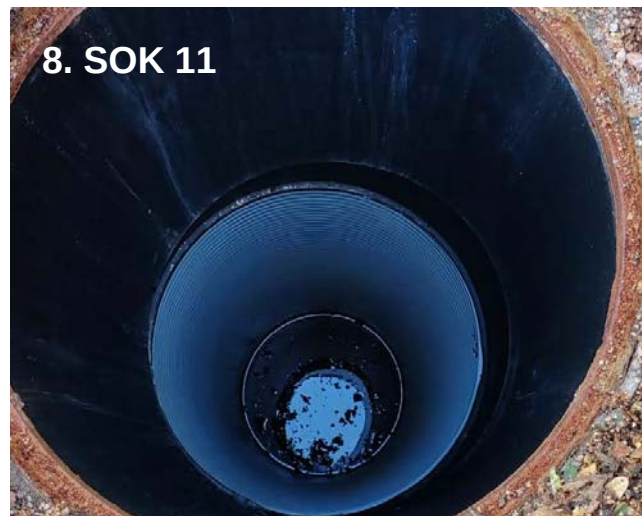
**Salaojat veden alla**

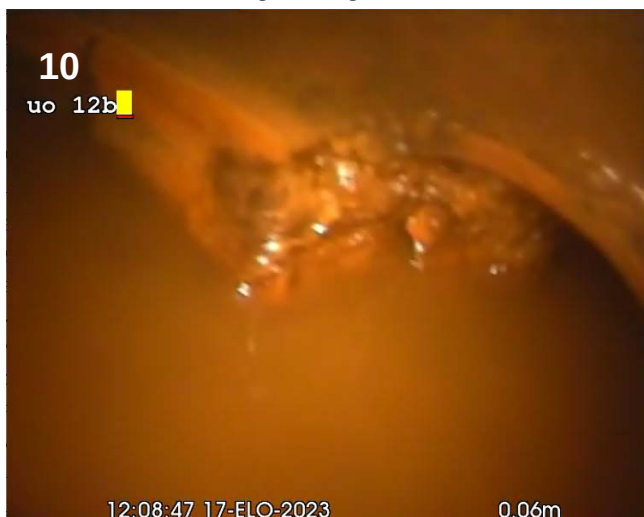
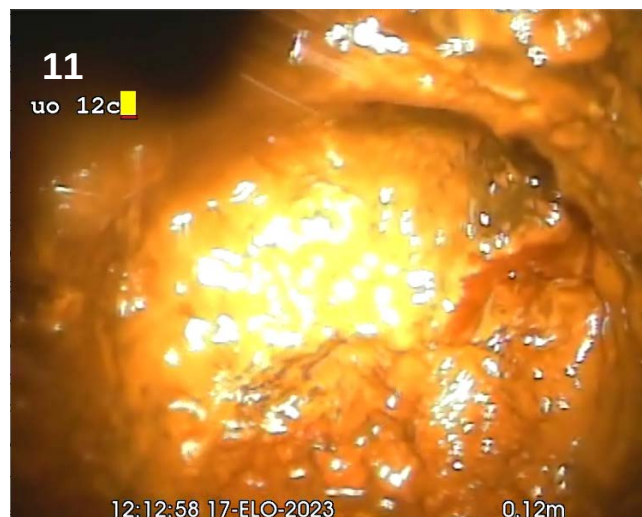
**SOK 12. Salaojat täynnä lietettä**

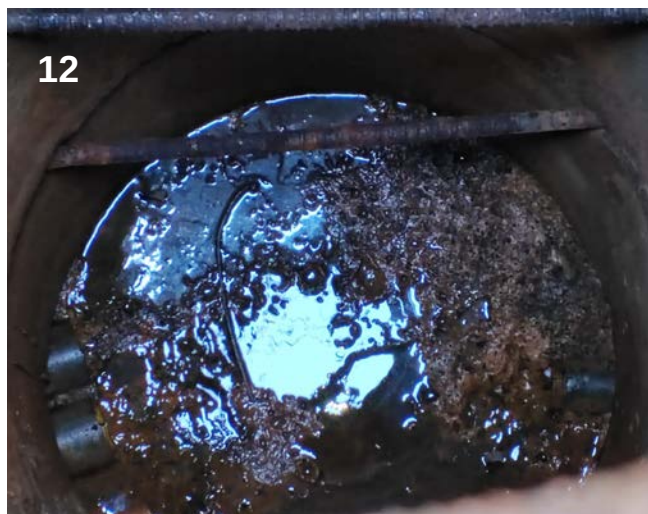
**PVK 2 – SOK 16**

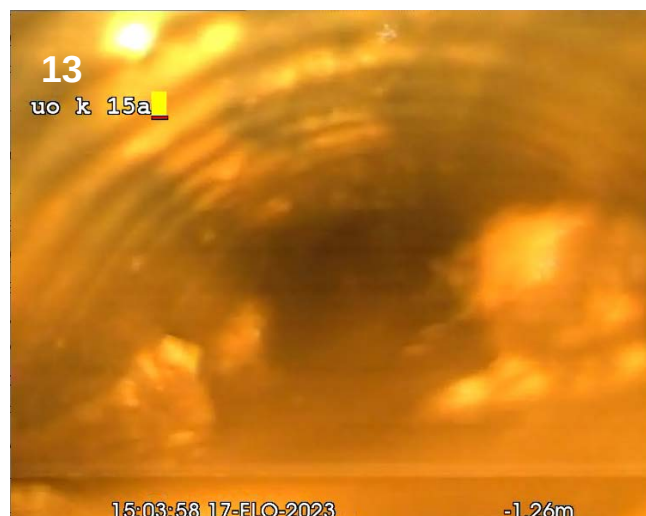
**SOK 17. Salaojat täynnä lietettä**

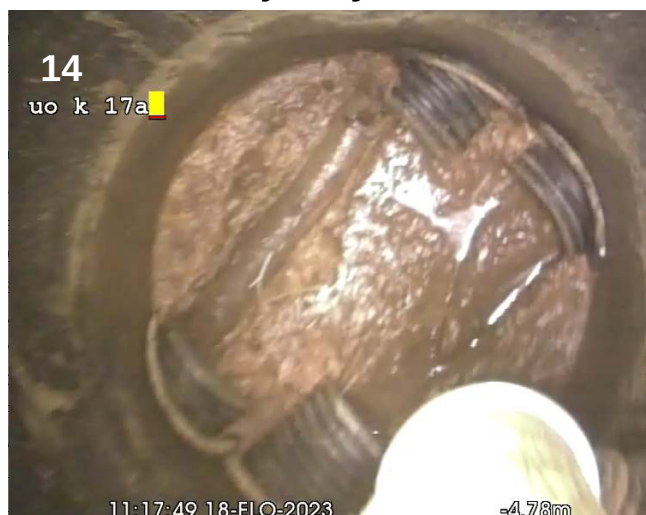
**PVK 2 – Sisään. Juuret, lietettä**

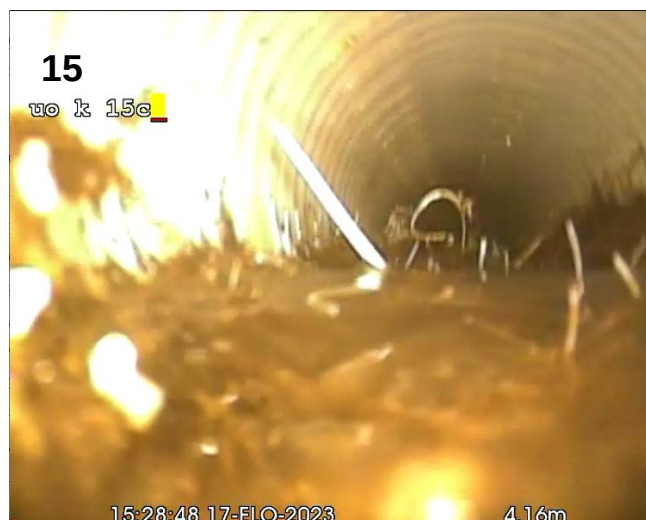
**PVK 2 – SOK 18. Muodonmuutokset**

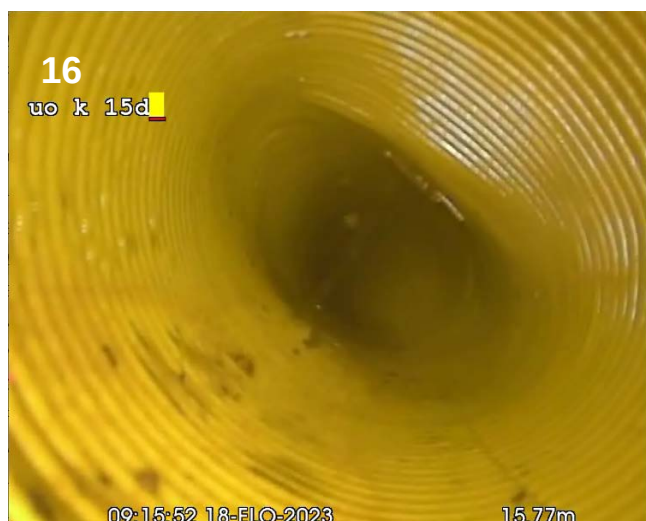
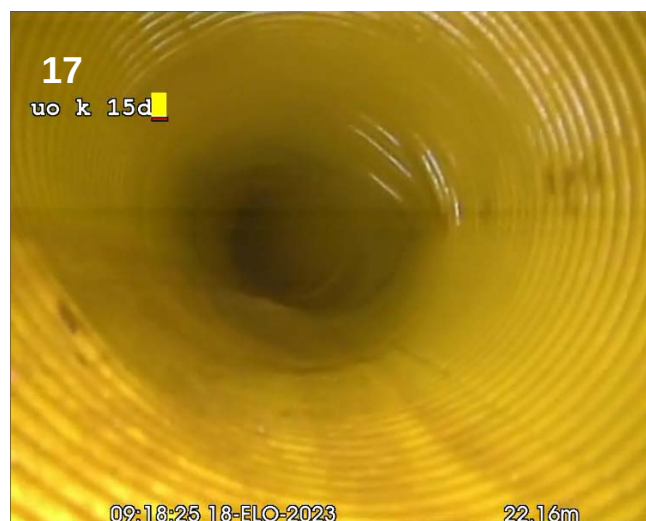
**SOK 3 – Sisään. Salaojakaivo seinän takana**

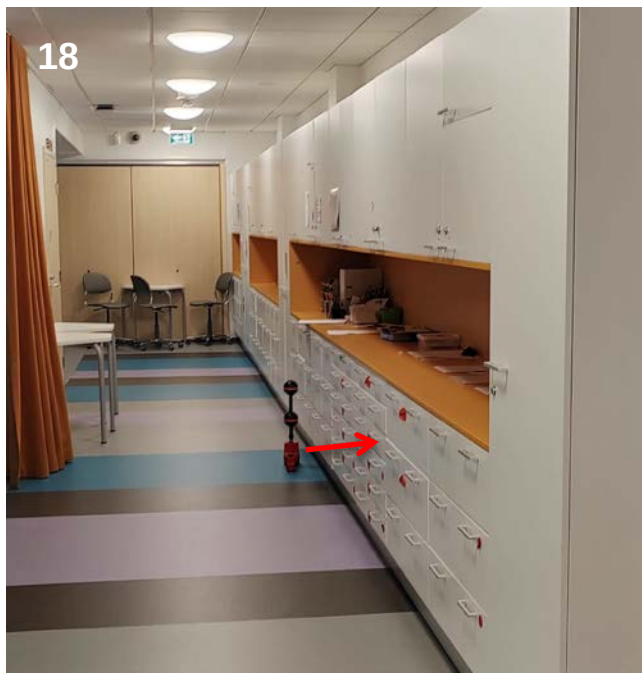
**SOK 7 – Sisään  
Salaojakaivo lattian alla**

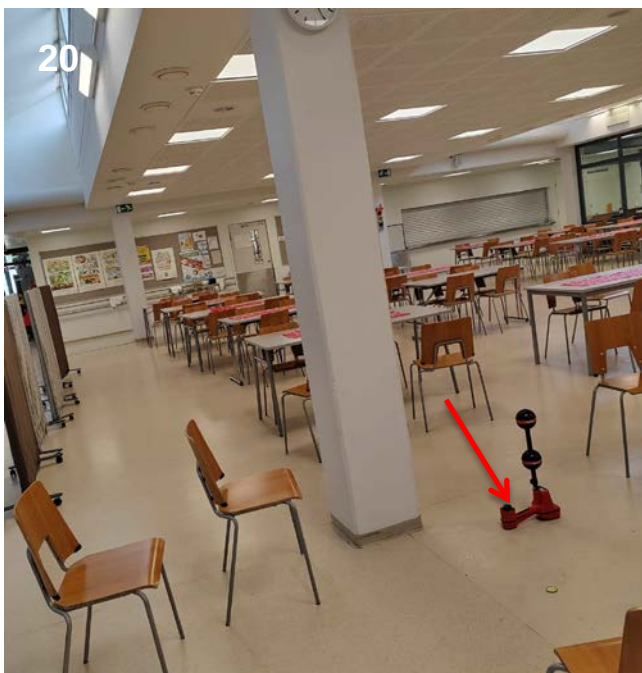
**SOK 8 – Sisään.  
Salaojakaivo lattian alla**
