Projektinumero  
**1510085261**

Kohteen osoite  
**Pyörrekuja 3, 01600 Vantaa**

# PYÖRREKUJAN PÄIVÄKOTI

## KUNTOKATSELMUS

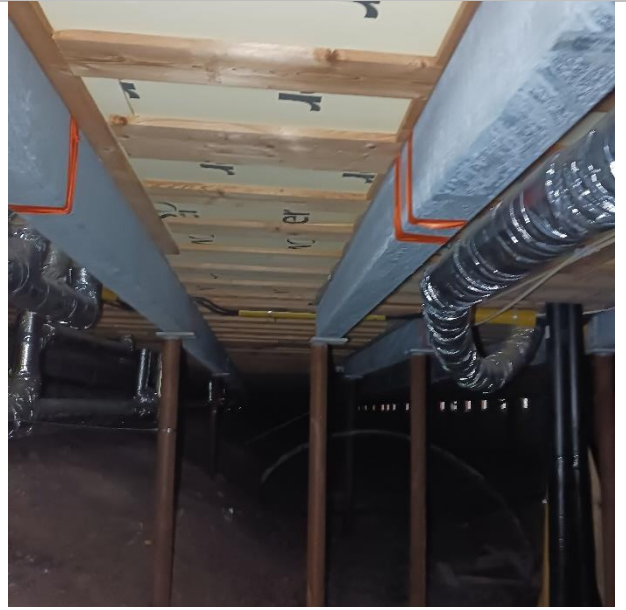
**Kuva 9.** Alapohjan ryömintätila tuulettuu riittävästi aistinvaraisesti arvioiden. Ryömintätila on pääosin yli 800 mm korkea.

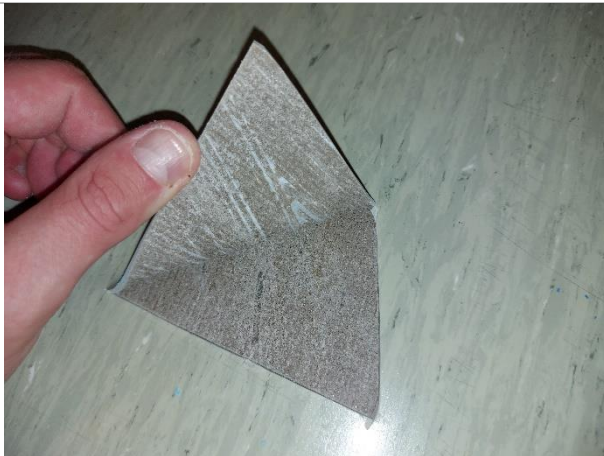
**Kuva 18.** VM1. Muovimaton taustalla ei havaittu poikkeavaa.

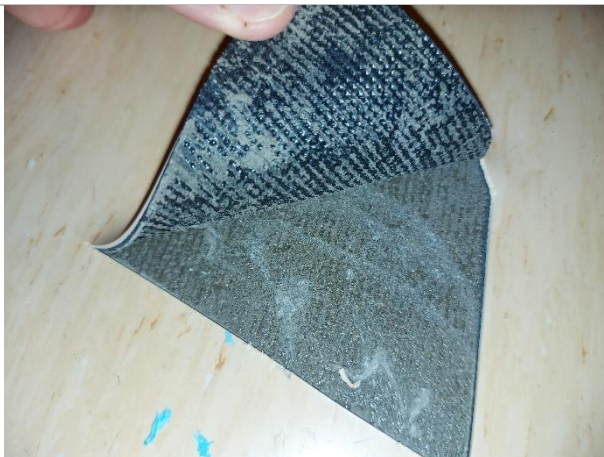
**Kuva 20.** VM3. Muovimaton taustalla ei havaittu poikkeavaa.

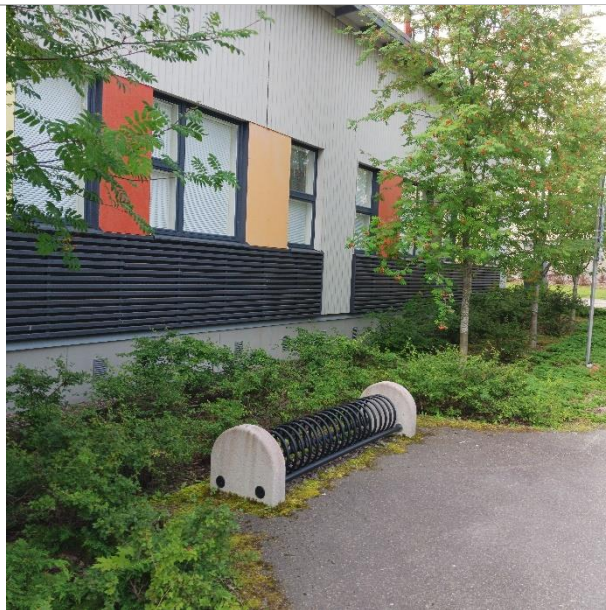
**Kuva 22.** Rakennuksen julkisivut ovat pääosin lautaverhoiltuja.

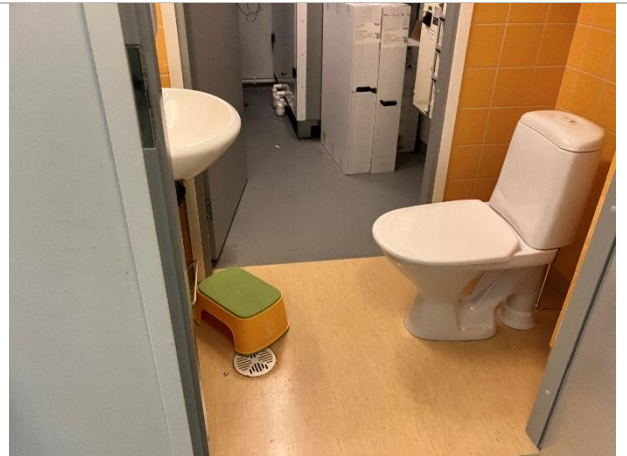
**Kuva 29.** Märkätilojen ja kosteiden tilojen sekä eteisten seinien pintamateriaalina on keraaminen laatoitus. Kuvassa on WC.

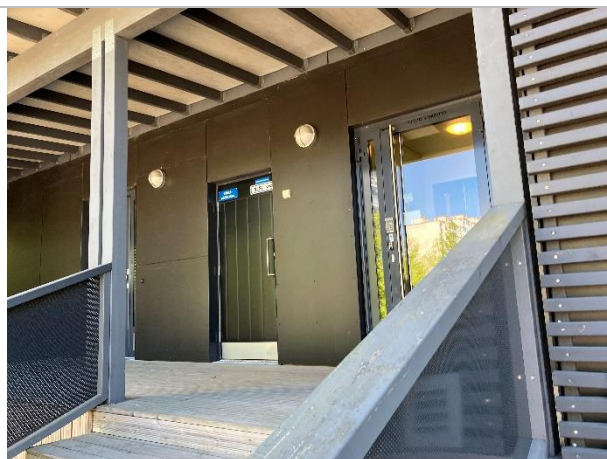
**Kuva 34.** Rakennuksen ulko-ovet ovat teräsrunkoisia lasiovia ja puurunkoisia ovia.

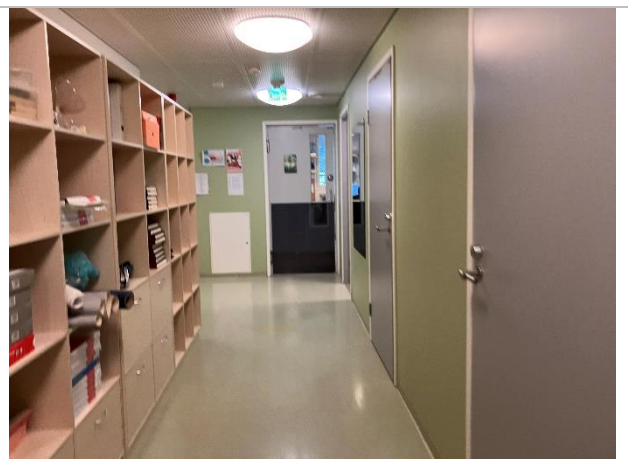
**Kuva 35.** Väliovet ovat pääosin puurunkoisia umpi- sekä lasiovia.

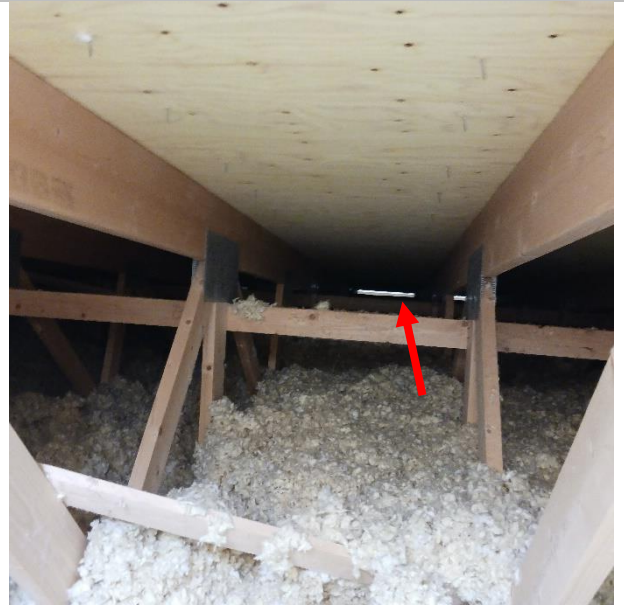
**Kuva 45.** Nuolella on merkattu räystäään tuuletusväli pulpettikaton alaosa.

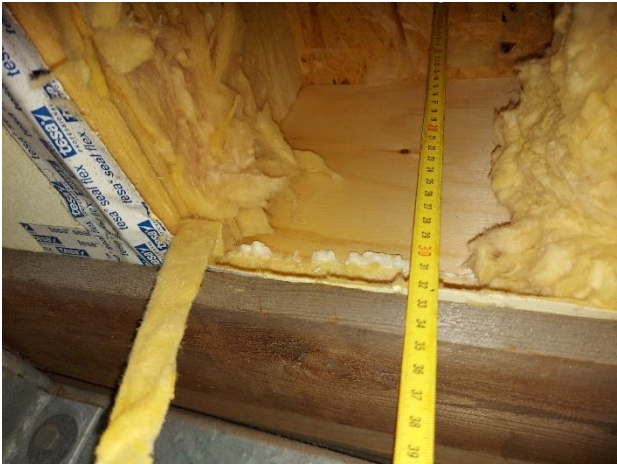
| <b>Kuva 3.</b> Lähikuva rakenneavauksesta. | | | | |

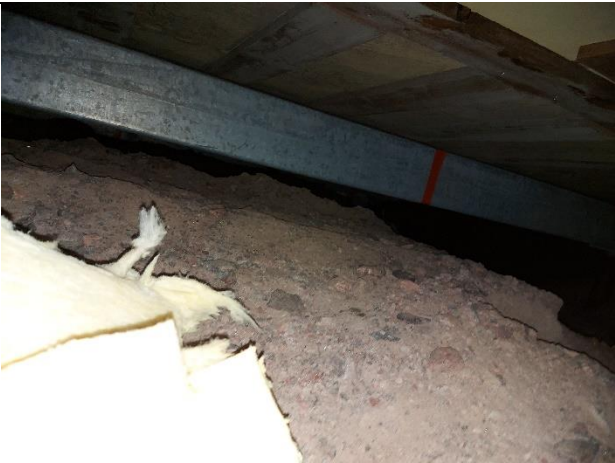
**Kuva 1.** Rakenneavaus tehtiin alapohjaan kohdasta, jossa ryömintätilan korkeus on pienempi kuin 800 mm.

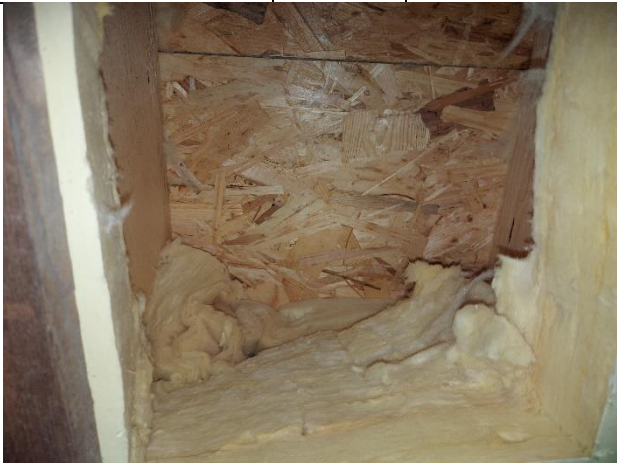
**Kuva 2.** Alapohjarakenteen lämmöneristeenä on mineraalivilla. Avauksen kohdalta ei havaittu poikkeavaa.
