# Lehtikuusen koulu, Havu-rakennus

Hiirakkotie 9, VANTAA

Kosteus- ja sisäilmatekninen kuntotutkimus

Työnro 24-1340

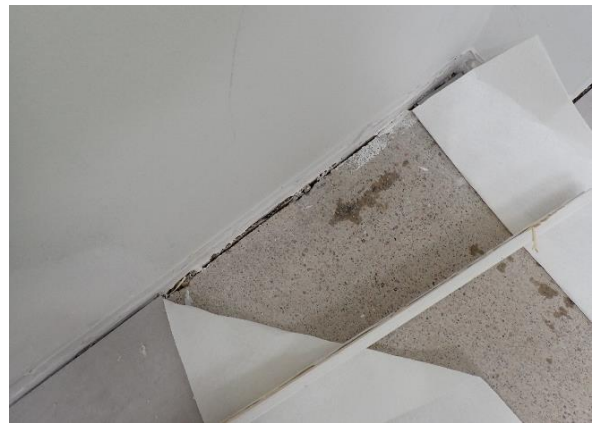
**Kuva 7**

Tilassa 116 alapohja-ulkoseinäliittymää ei ole selkeästi tiivistetty. Liittymässä oli havaittavissa selkeä mikrobiperäinen haju.

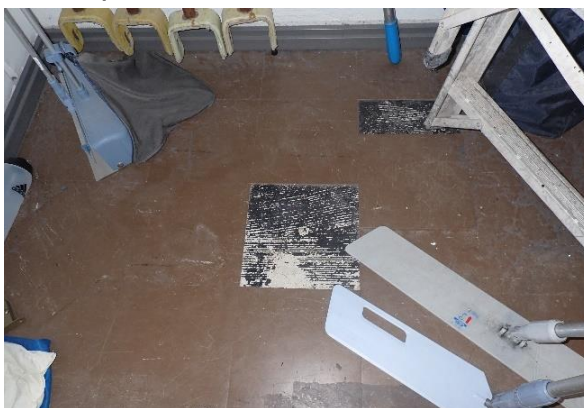
**Kuva 8**

Liikuntasalin viereisessä varastossa on asbestipitoisia muovilaattoja irronneena.

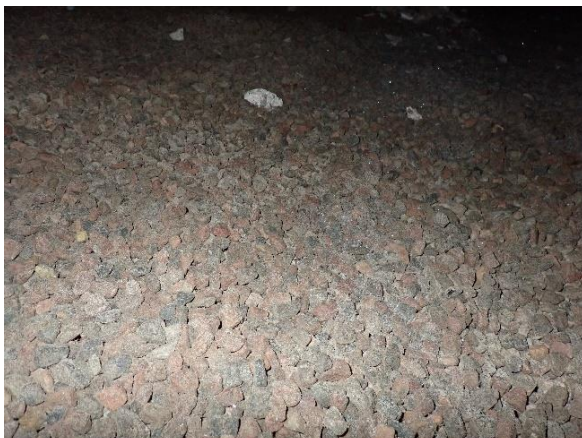
Ryömintätiloissa on täyttömaana sorastus, jonka pinnalla on monin paikoin kasvustoa. Perustusten pinnalle oli jäänyt yksittäisiä muottilaudoitusten palasia. Ryömintätiloissa havaittiin vanhoja käytöstä poistettuja katkaistuja ja tulppaamattomia viemäreitä. Viemäreiden läpiviennit alapohjarakenteen läpi eivät ole aistinvaraisesti arvioituna tiiviitä. Ryömintätilojen ilmanvaihto on toteutettu erillisellä huippuimurilla. Korvausilma tuodaan sokkelin läpi. Pistokoemaisessa tarkastelussa korvausilmaputkista tuli ryömintätiloihin korvausilmaa. Ryömintätilat ovat ilmayhteydessä 1. kerroksen putkikanaaliin.

**Kuva 9**  
Ryömintätilojen pohjalla on sorastus.

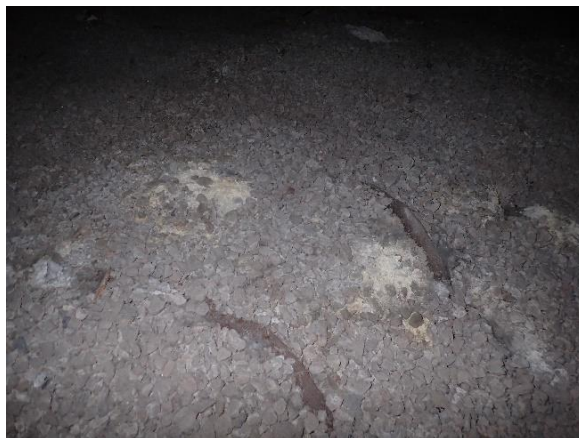
**Kuva 10**  
Sorastuksen pinnalle on monin paikoin kasvustoa.

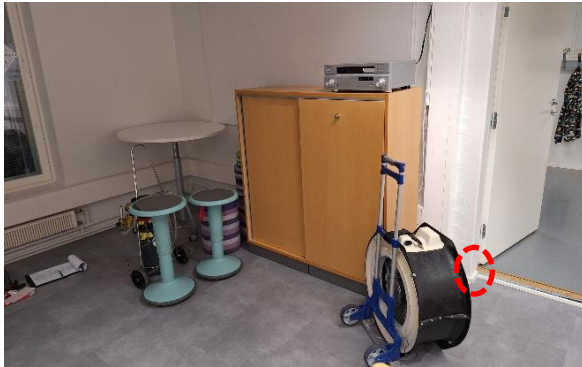
**Kuva 15**

Merkkiainekokeissa tilojen 138 ja 151 tiivistyskorjatuissa alapohja-ulkoseinäliittymissä havaittiin ilmavuotoja ns. normaaliolosuhteissa. Tiloissa 146 ja 223 ei ns. normaaliolosuhteissa havaittu ilmavuotoja tiivistyskorjattujen rakenneliittymien kohdalta, mutta vuotoja havaittiin ns. alipaineistetussa tilanteessa tilassa 223 väliseinien levysaumoista ja oven kynnyksen kohdalta sekä tilan 224 puolella väliseinän levysaumojen kohdilla. Lisäksi tilan 138 merkkiainekokeissa havaittiin tiiviyspuutteita sähköläpivienneissä ja pistorasioissa alipaineistetussa tilanteessa.

Tilassa 146 todetut vuotokohdat olivat oven kohdalla sekä käytävän ja tilan 147 (kaapiston takana) puolella lattian ja väliseinän liittymäkohdissa.

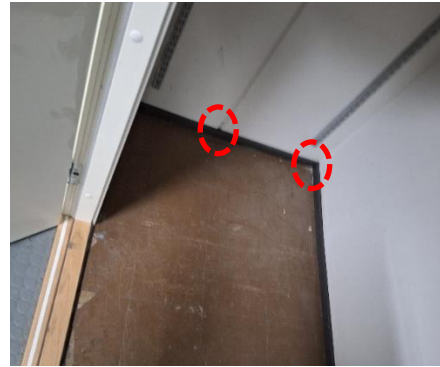
**Kuva 16**

Varastotilassa 147 todetut vuotokohdat merkittynä kuvassa. Kolmas vuotokohta oli toisella laidalla serverin johtojen luona lattialiittymässä.

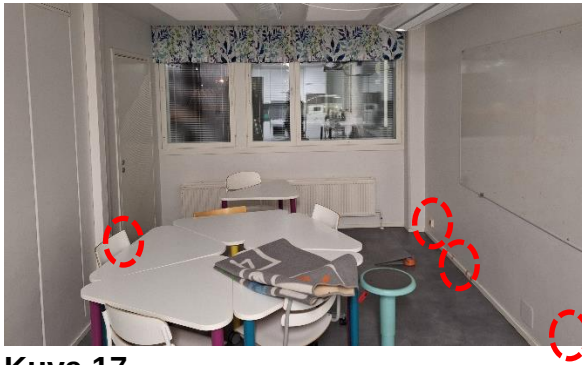
**Kuva 17**

Tilassa 138 todetut ilmavuotokohdat sijaittivat kahdessa pistorasiassa ulkoseinällä, väliseinän ja lattian liittymässä sekä lattian ja ulkoseinän liittymässä.

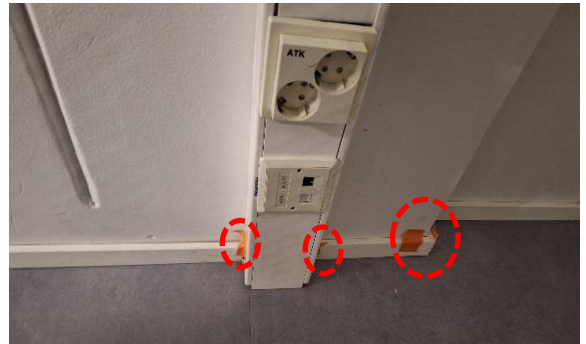
**Kuva 18**

Tilojen 138 ja 137 väliseinän ja lattian rajan vuotokohdat merkitty teipein.

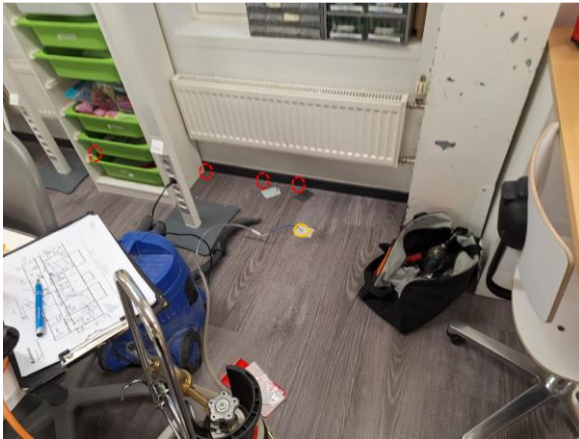
**Kuva 21**

Tilassa 151 havaittiin ulkoseinien alapohjaliittymissä pistemäisiä ilmavuotoja.

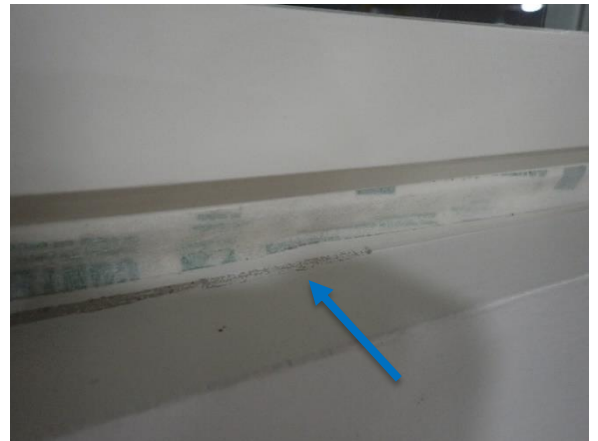
**Kuva 34**

Pääosin ikkunoiden tiivistykset olivat kunnossa. Tilassa 163 havaittiin yksittäinen epätiivelyskohta ikkunoiden välissä, jossa teippi oli irti alustastaan (Kuva 33). Ruokalan ikkunoiden alaosassa teippaus oli juuri ja juuri kiinni alustassaan (Kuva 34). Kyseisilläkin kohdilla teippauksen taustalla ikkunatilkkeenä on polyuretaanivaaho eikä ilmavuotoja havaittu aistinvaraisen arvion perusteella alipaineistetussakaan tilanteessa.

Alaosan tiivistysteippi yltää juuri ja juuri alaosan seinärakenteeseen (ruokala).

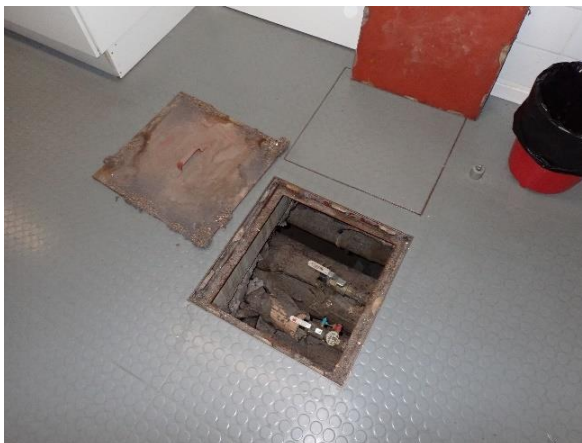
2. kerroksen osalta putkikanaalien luukut eivät ole kaasutiiviitä, ja kanaalit sisältävät runsaasti rakennus- ja huonepölyä sekä huonokuntoisia putkieristeitä ja muita epäpuhauksia. Osa 2. kerroksessa sijaitsevista luukuista ei ole yhteydessä putkikanaaliin vaan 1. kerroksen käyttötiloihin (voimisteluvälinevarasto). Voimisteluvälinevaraston katossa olevien putkien päällä on runsaasti huonepölyä.

**Kuva 42**  
Tiivistämätön luukku tekniikkakanaaliin 2. kerroksessa.

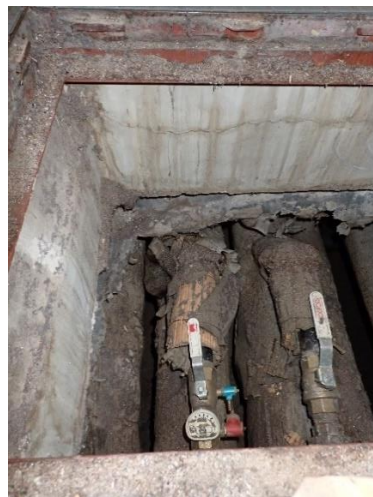
**Kuva 43**  
Tekniikkakanaali 2. kerroksessa.

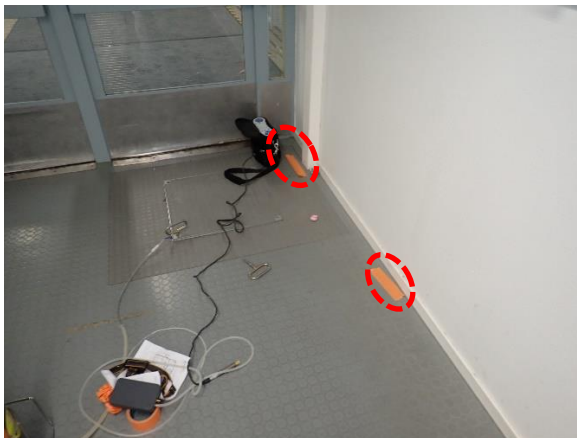
Merkkiainekokeissa havaittiin, että 1. kerroksen tekniikkakanaalista on ilmavuotoja si-sätiloihin ns. normaalitilanteessa. Epätiiveyttä havaittiin erityisesti ovien kynnyksen koh-dalla viemäri- ja putkiläpivientien kohdalla, mutta myös väliseinän ja alapohjan liittymä-kohdissa.

**Kuva 46**  
Merkkiainekokeissa todettiin, että tekniikkakanaalista on ilmavuotoja sisätiloihin päin normaalitilanteessa.

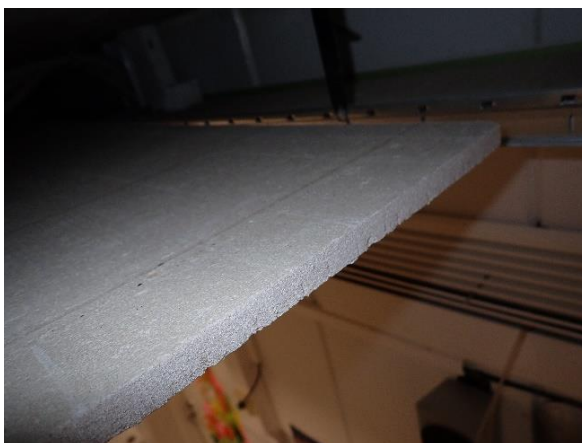
**Kuva 48**

Luokkatiloissa on alakattolevynä huokoinen kuitulevy.

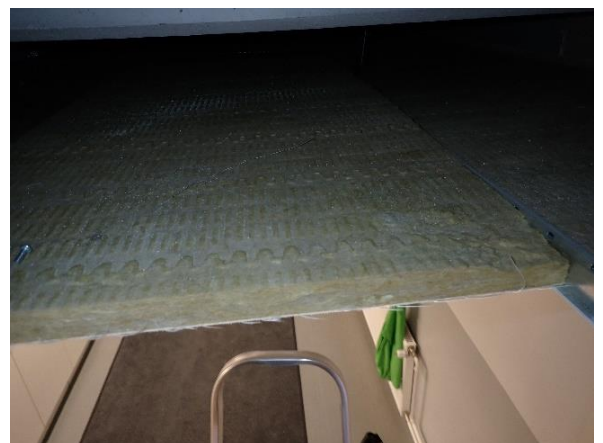
**Kuva 49**

Osalla käytävistä on vanhempaa mineraalivillarakenteista alakattolevyä, joka voi toimia mineraalivillalähteenä.

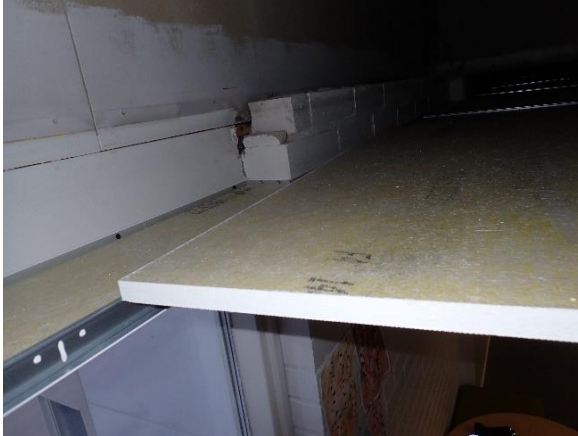
**Kuva 50**

Osalla käytäviä on uudempaa mineraalivillarakenteista akustiikkalevyä, joiden ylä- ja sivupinnat on pinnoitettu.

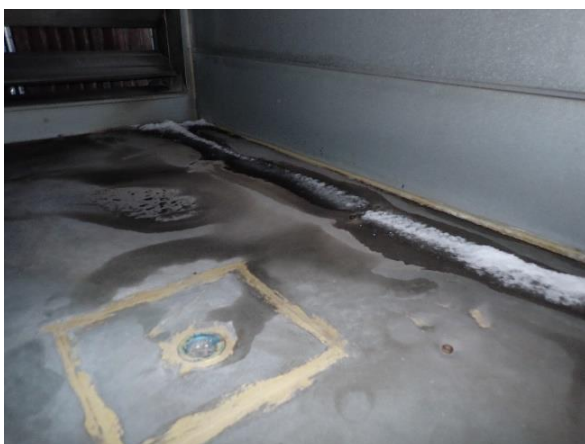
**Kuva 61**  
Raitisilmakammiossa oli tutkimushetkellä lunta.

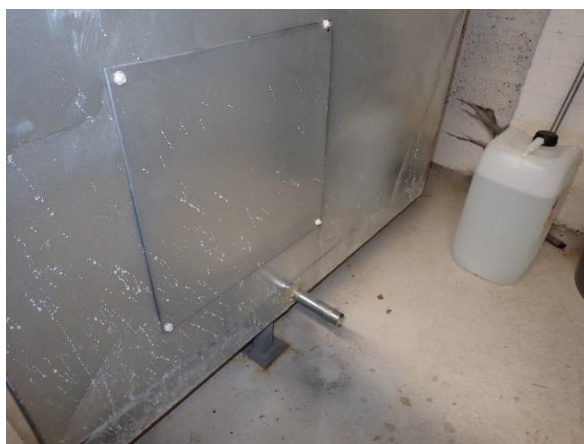
**Kuva 62**  
Raitisilmakammiota ei ole viemäröity lattiakaivolle asti.

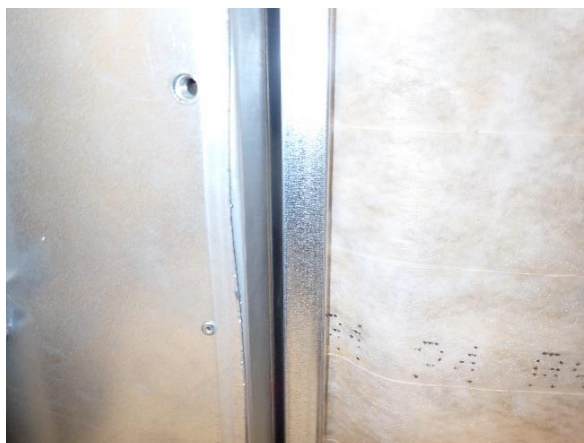
**Kuva 64**  
Koneen PK-1.1 poistosuodattimissa on mahdollinen ohivuoreitti suodattimen pystysaumasta, koska suodatin ja kehyksen välissä ei ole tiivistenauhaa.

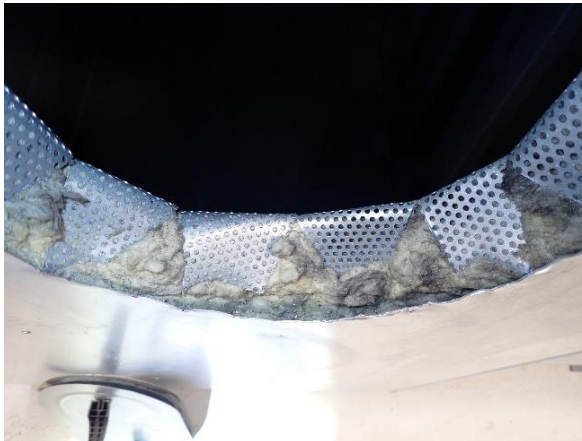
**Kuva 68**  
Tuloilmakammion tarkastusluukun reunoilla on mineraalivillalähde.

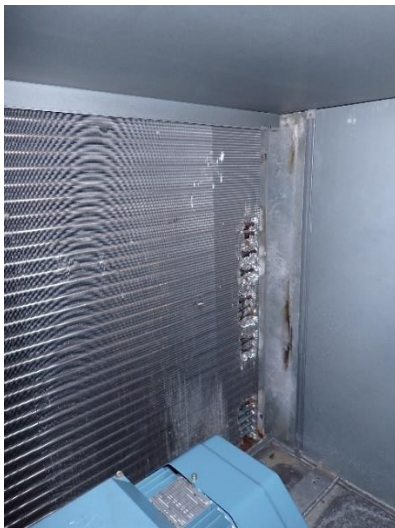
**Kuva 87**

Lämmityspatteri on jäänyt jossain vaiheessa.

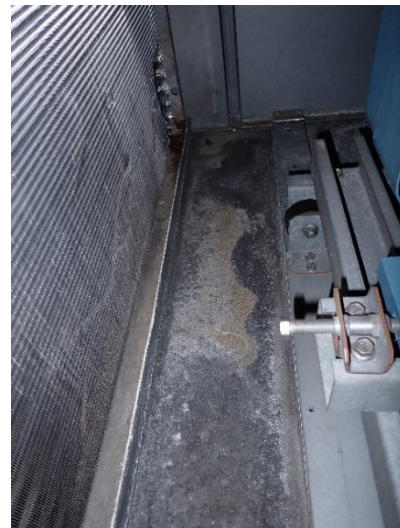
**Kuva 88**

Koneiden puhaltimet ovat hihnakäyttöisiä kaksinopeuksisia keskipakoispuhaltimia. Ilmanvaihtokoneiden puhaltimissa tai toimilaitteissa ei havaittu poikkeavia häiriöääniä. Puhallinkammion pohjalla havaittiin hiekkaa. Tuloilmakammiota ja lamelliäänenvaimenninta ei pystytä tarkastamaan, koska kyseiseen koneen osaan ei ole tarkastusluukua olemassa.

Puhallinkammion pohjalla on hiekkaa.

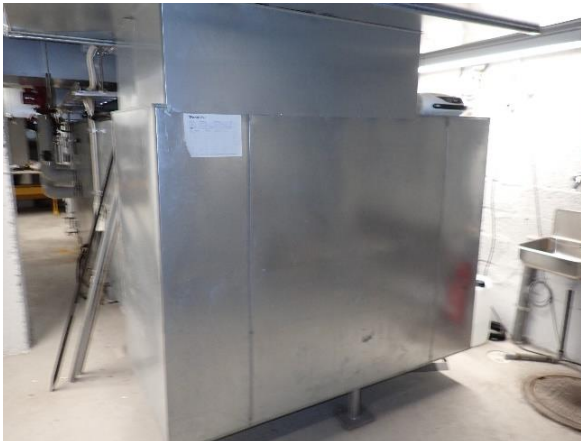
**Kuva 89**

Tuloilmakammioon ei ole puhdistusluukua.

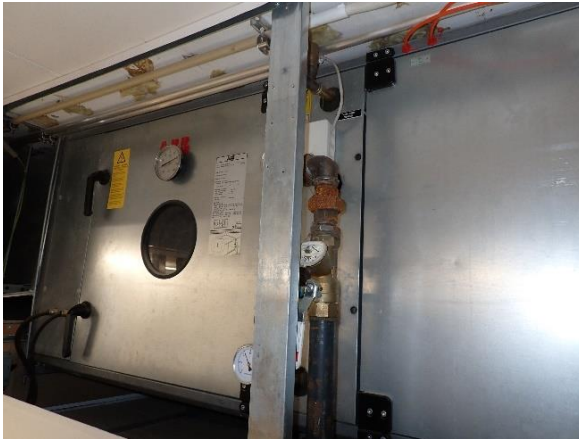
**Kuva 91**  
TK-5.

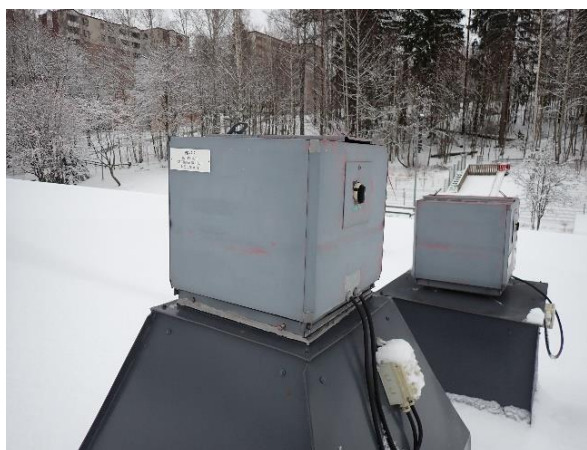
**Kuva 96**

Esimerkki alkuperäisestä huippuimurista PK-2.3 ja PK 2.2.

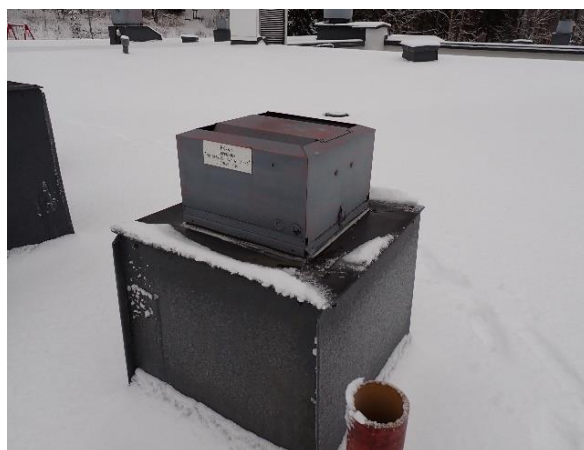
**Kuva 97**

Esimerkki alkuperäisestä huippuimurista TK-4.5.

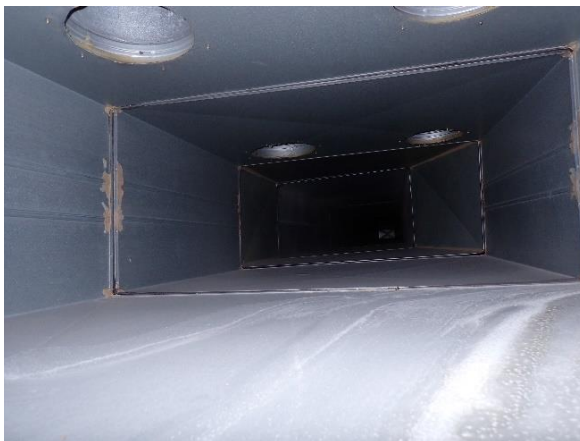
**Kuva 98**  
Tulokanavassa ei havaittu epäpuhtauksia.

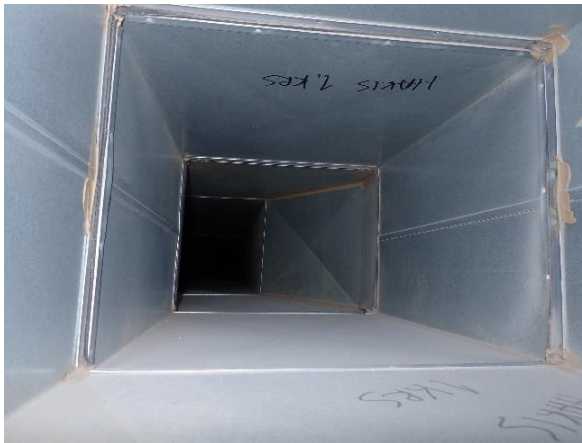
**Kuva 100**

Poistokanavassa on pientä pölykertymää, mikä on tavanomaista.

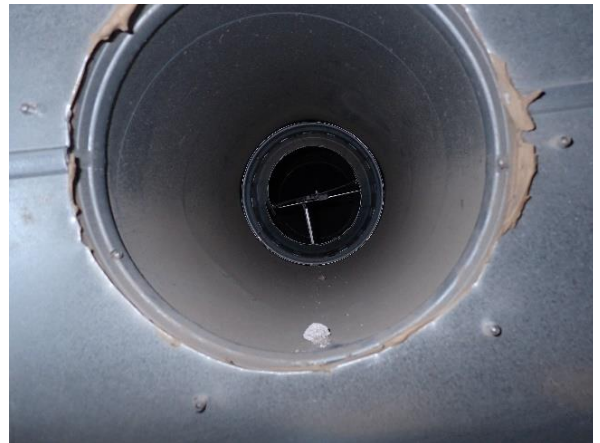
**Kuva 101**

Poistokanavassa hieman enemmän pölykertymää.

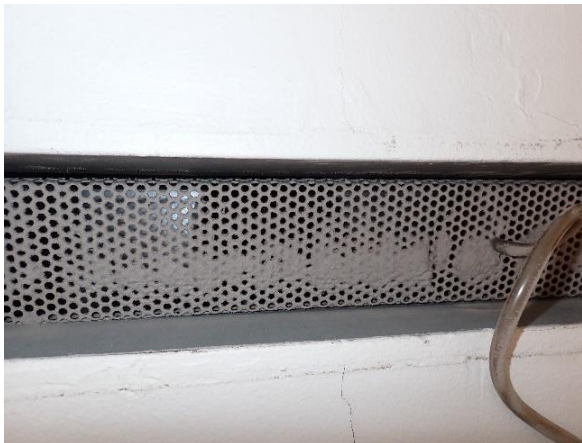
**Kuva 102**

Osassa luokkatilojen ja käytävien poistoilmaventtiileissä havaittiin selkeää ja merkittävää pölykertymää, joka voi vaikuttaa poistoilmanvaihtomääriin. Poistoilmaventtiilejä on puhdistettu saatujen tietojen mukaan syksyllä 2024, mutta havaintojen perusteella venttiilien likaantuminen on nopeaa tai osa venttiileistä on tällä kierroksella jäänyt puhdistamatta.

Poistoilmapäätelaitteet tukkeutuvat nopeasti pölystä.

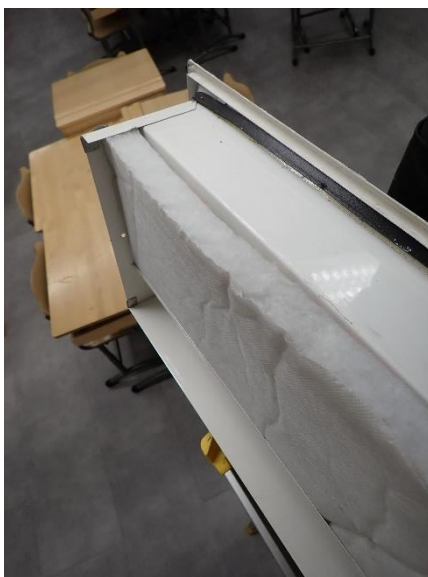
**Kuva 103**

Tuloilmapäätelaitteissa on alun perin käytetty mineraalivilla-aineisia äänenvaimennusmateriaaleja. Materiaaleja on lähivuosina vaihdettu kuituvapaisiin tuotteisiin. Rakenuksessa havaittiin yksi päätelaite, joissa on edelleen alkuperäiset äänenvaimennusmateriaalit. Alkuperäisiä äänenvaimennusmateriaaleja voi olla jäljellä myös muitakin, koska päätelaitteita ei käyty systemaattisesti läpi tutkimuksen yhteydessä.

Tulopäätelaitteiden äänenvaimennusmateriaaleja on vaihdettu. .

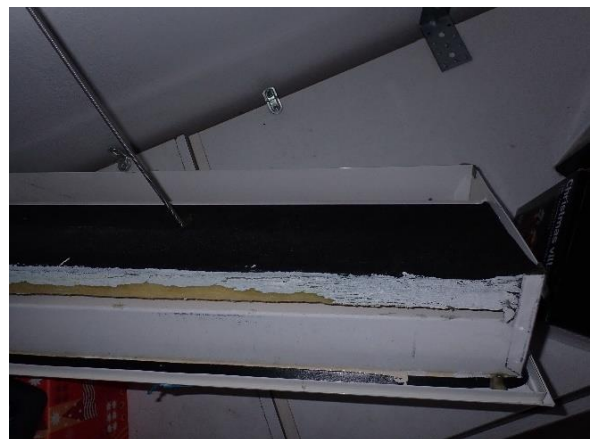
**Kuva 104**

Tilassa 258 äänenvaimennusmateriaali on vaihtamatta.

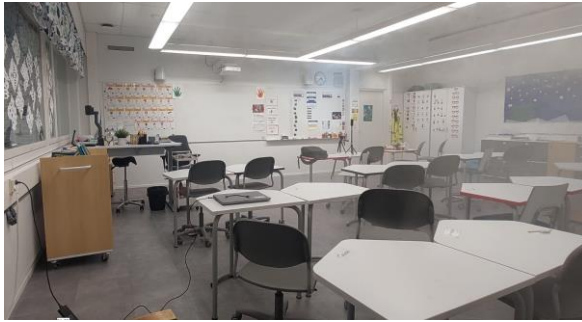
Savukokeita tehtiin luokkatiloihin 204 (valaisimet kohtisuoraan tuloilmapäätelaitteiden edessä) ja 247 (ei valaisimia tuloilmapäätelaitteiden edessä). Kokeissa ei havaittu selkeitä eroja luokkien välillä tuloilman jakaantumisessa. Tuloilma saavutti verrattain nopeasti vastapäisen seinän. Sen sijaan tuloilman jakaantuminen päätelaitteiden lähelle oli hitaampaa ja savu kerääntyi verrattain pitkäksi ajaksi lähelle vastapäistä seinää.

**Kuva 105**  
Luokassa 247 savu jakaantui verrattain hitaasti opettajanpöydän alueelle.

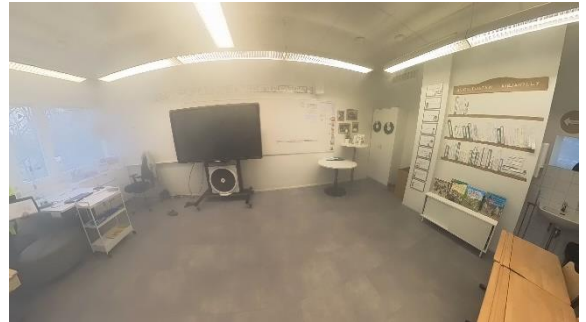
**Kuva 106**  
Luokassa 204 savu jäi verrattain pitkäksi ajaksi ikkunaseinälle ja jakaantui hitaasti oviseinälle.

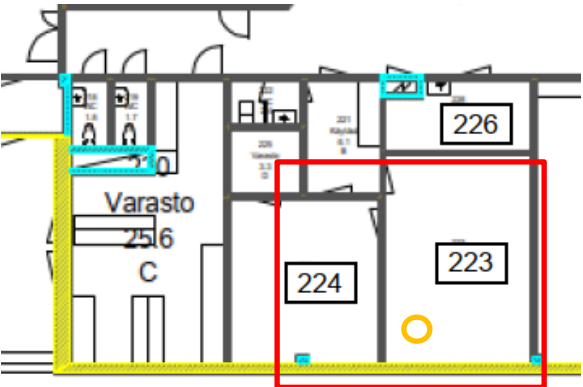
**Merkkiainekoe MA2**

Tilan 223 ja 221 välioiven kohdalla havaittiin lievää vuotoa alipaineistetussa tilanteessa.

Selvimmät ilmavuodot havaittiin viereisen tilan 224 väliseinän levytysten saumakohdissa alipaineistetussa tilanteessa.

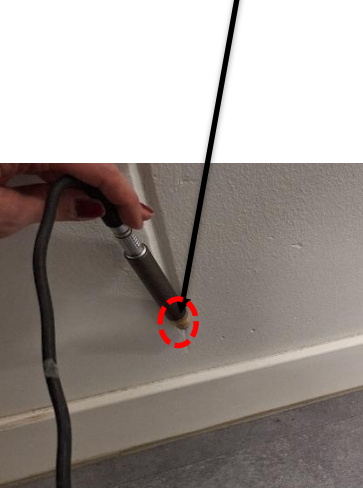
Selvää vuotoa tilan 224 väliseinästä, levytysten saumauksista.

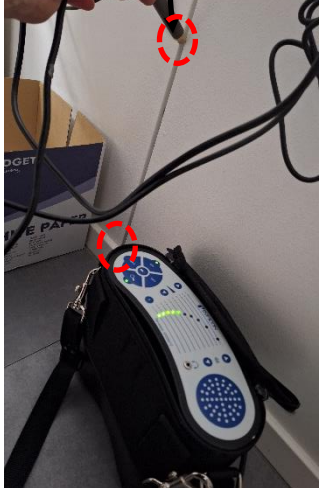
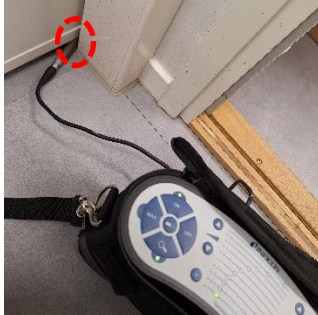
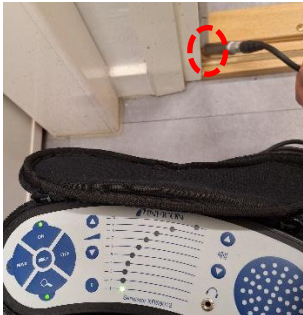
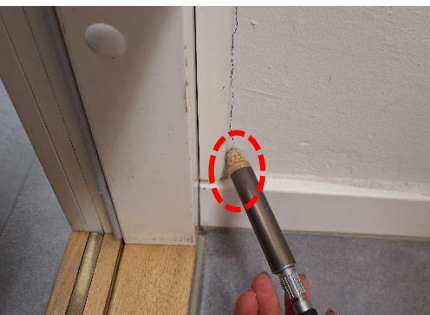
Lieviä pistemäisiä vuotoja välioiven kohdalla.

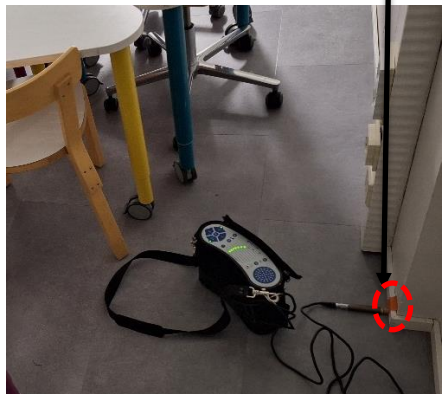
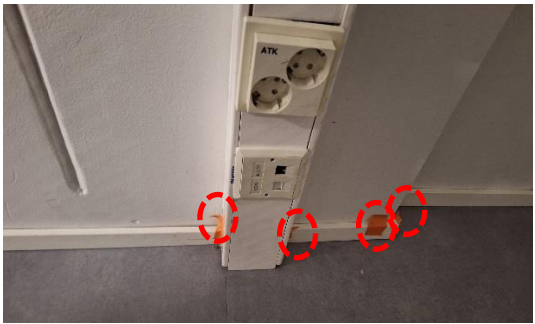
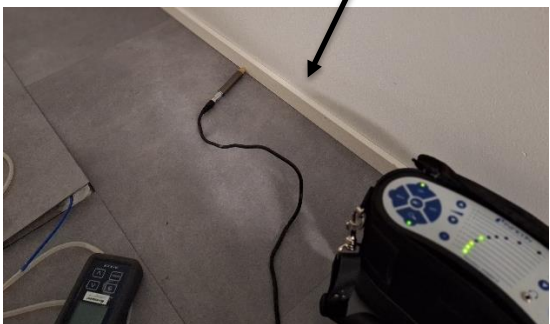
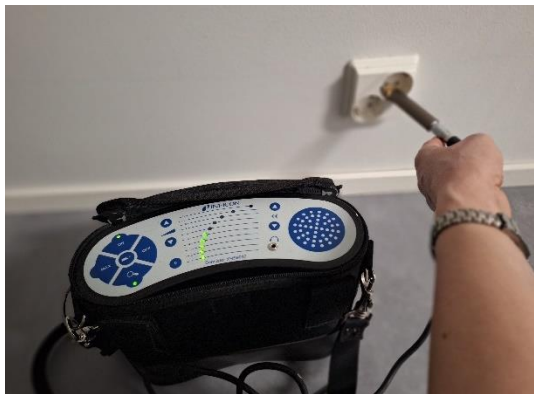
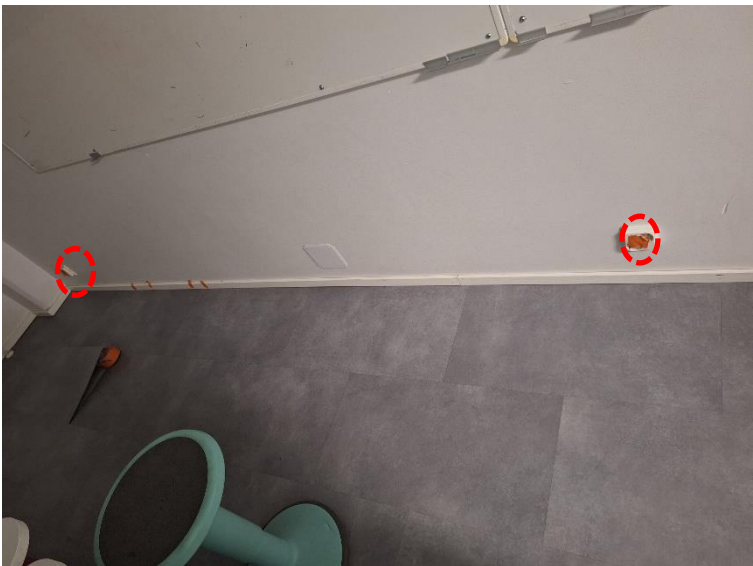
Normipaineessa havaittiin selkeitä ilmapuotoja alimmista pistorasioista (2 kpl) sekä lieviä pistemäisiä ilmapuotoja lattian rakenneliittymästä (4 kpl).

Alipaineistuksen aikana havaittiin selvä lisävuotokohta väliseinän sähkökourun kohdalla ja välioiven liittymien läheisyydessä (4 kpl).

Selviä vuotoja alapohjan ja väliseinän liittymässä neljässä pisteessä.

Selvää vuotoa alapohjan ja ulkoseinän rakenneliittymässä lähellä syöttöpistettä.

Kahdessa ulkoseinän pistorasiassa oli selvää ilmapuotoa.

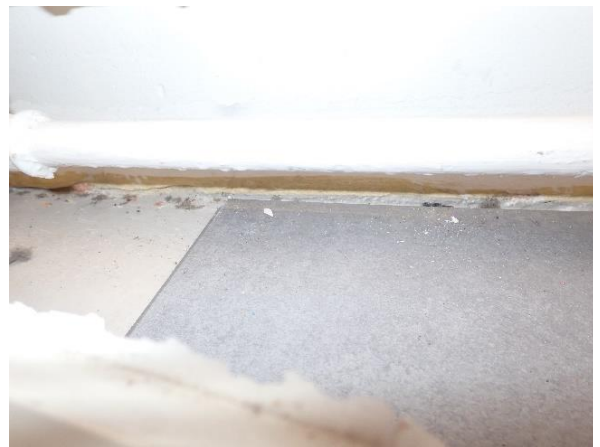
**Kuva 4**

Tilan 164 alapohjan ja ulkoseinän liittymäkohdassa ei havaittu aistinvaraisesti tiivistysmateriaaleja.

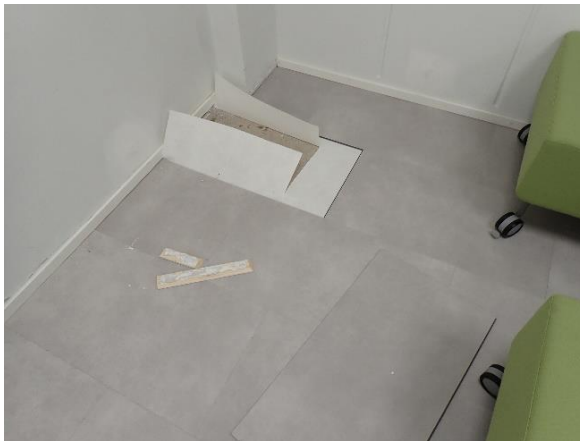
**Kuva 5**

Tilassa 116 lattiapinnoitteen avaus ja lattialiittymän tarkastelu. Lattiapinnoitteen kunto oli hyvä.

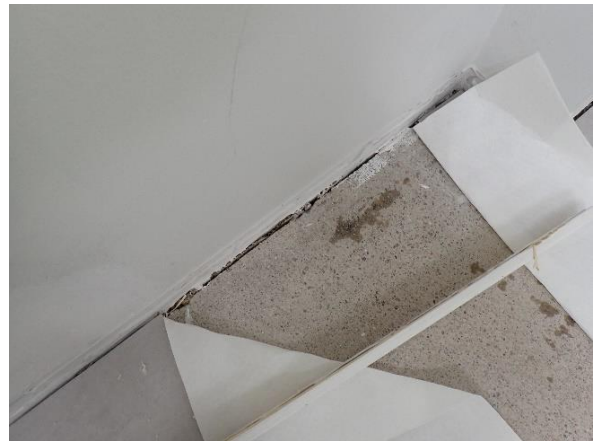
**Kuva 6**

Lattiapinnoitteena vinyylilankku. Lattiapinnoitteessa ei poikkeavaa hajua tai viitteitä kosteusvaurioista. Alapohjan ja ulkoseinän liittymäkohdassa selkeä rako ja liittymäkohdassa selkeä mikrobiperäinen haju.

Tilassa 116 alapohja-ulkoseinäliittymää ei ole tiivistetty. Liittymäkohdassa oli havaittavissa selkeä mikrobiperäinen haju.

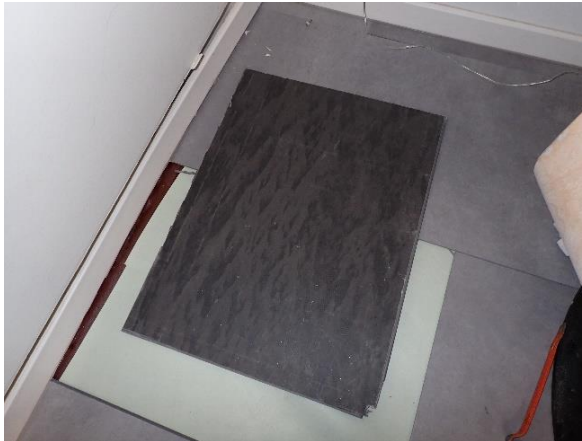
**Kuva 7**

Tilassa 223 lattiapinnoitteen avaus ja lattialiittymän tarkastelu. Lattiapinnoitteen kunto oli hyvä.

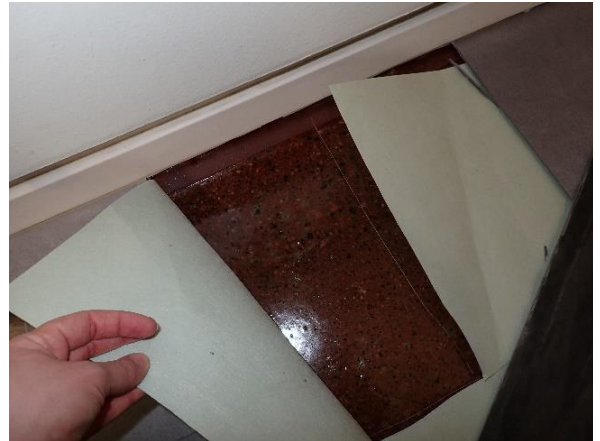
**Kuva 8**

Tilassa 223 lattiapinnoitteen alla epoksi.

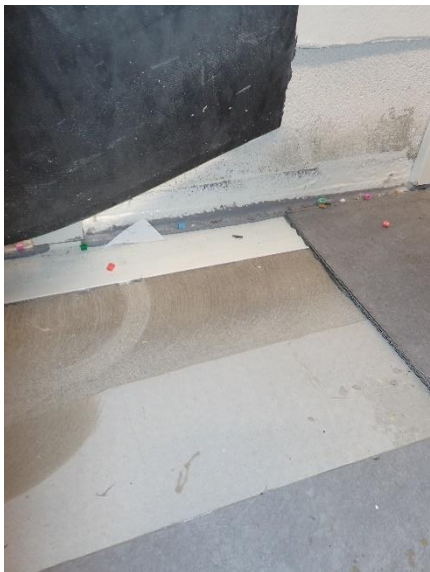
**Kuva 11**

Tilassa 126 lattialiittymä on tiivistetty TKR:llä.

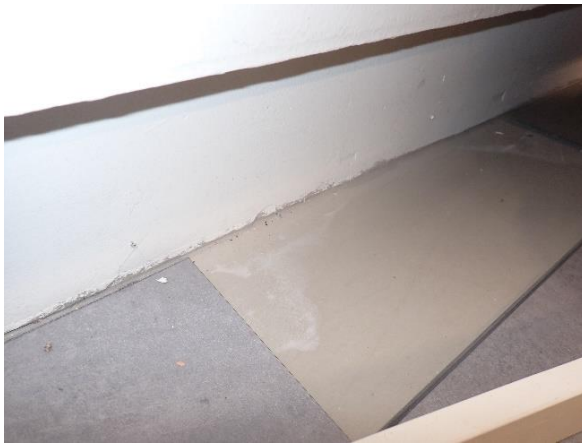
#### Kuva 12

Lattiapinnoitteena vinyylilankku. Lattiapinnoitteessa muihin tiloihin verrattuna hieman voimakkaampi kemiallinen haju, mutta ei kuitenkaan erityisen poikkeava. Tiivistysmateriaaleja ei näkyvissä.

Tilassa 207 lattiapinnoitteen avaus ja lattialiittymän tarkastelu. Lattiapinnoitteen kunto oli hyvä.

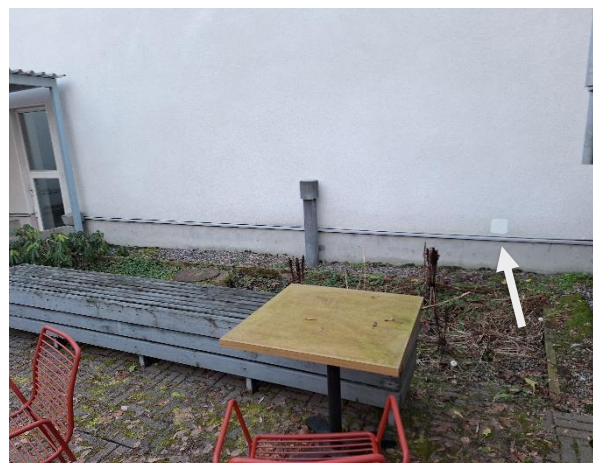
**Kuva 30**

Tila 116 ulkopuolelta katsottuna. Ulko-  
seinässä on jo yksi vanha avauskohta.

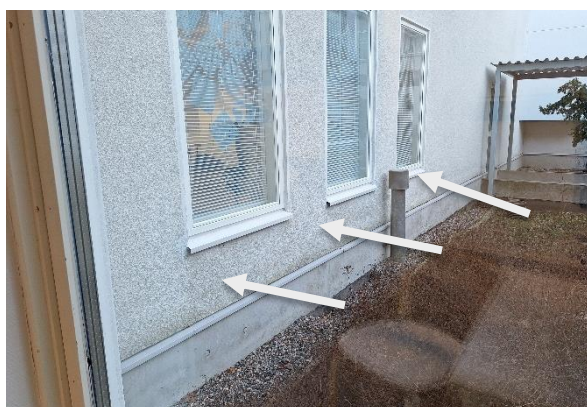
**Kuva 39**

Tilan 146 ulkopinnassa oli nähtävissä vesijälkiä seinän alaosissa.

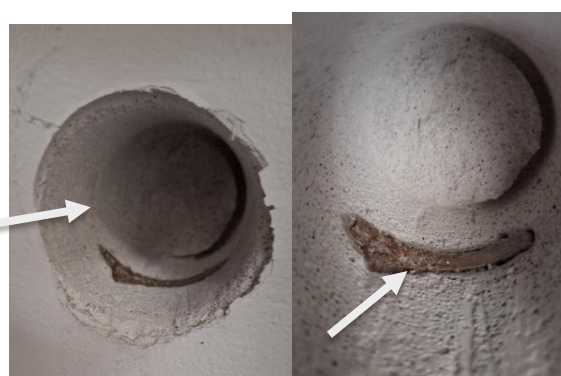
**Kuva 42**

Avauksessa US9 havaittiin hieman puuta.

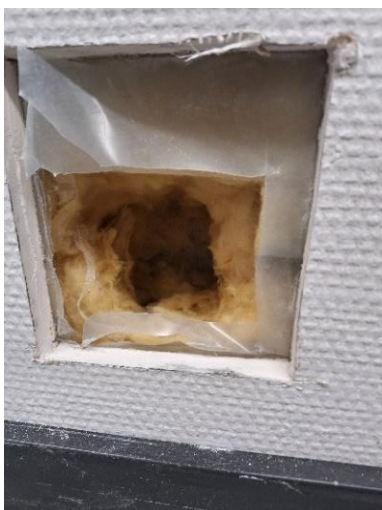
**Kuva 51**

Rakenne vastasi suunnitelmia. Villassa havaittiin tummentumaa. Ei poikkeavaa hajua. Avauksesta otettiin mikrobinäytteet mineraalivillasta (N26), jossa epäily vauriosta sekä kevytbetonin sisäpinnasta (N27), jossa ei vauriota.

Tilan 155 rakenneavaus US12 lattiapinnan lä-helle.

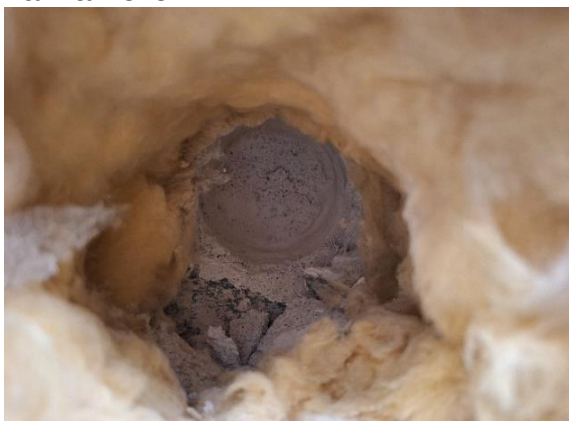
**Kuva 53**

Tilan 155 avauksesta US12 otettiin myös kevyt-betoninäyte 0...40 mm syvyydeltä.

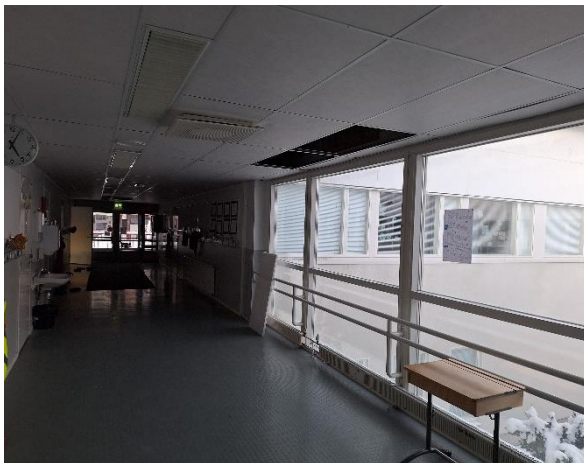
**Kuva 55**

Rakenne vastasi suunnitelmia. Lujalevyn pinnalla kosteuden valumajälkiä, mutta muilta osin ei viitteitä kosteusvaurioista. Ei poikkeavaa hajua. Avauksesta otettiin mikrobinäytteet mineraalivillasta, joissa ei todettu viitettä mikrobikasvusta.

Rakenneavauskohta käytävällä 201.

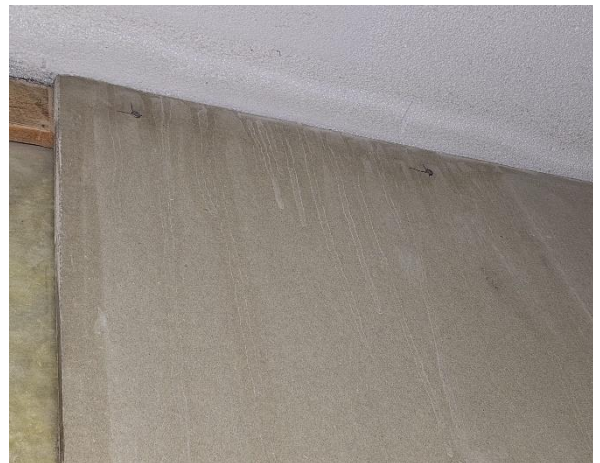
**Kuva 56**

Ulkoseinärakenteen levytyksessä on nähtävissä useita vuotojälkiä.

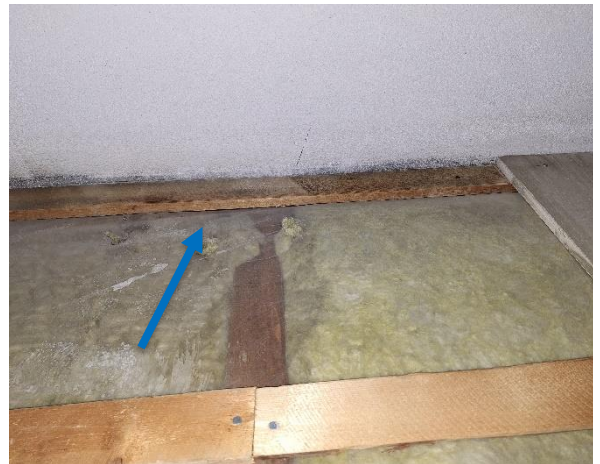
**Kuva 58**

Rakenneavauskohta kun levy on poistettu. Rakenteessa ei aistinvaraisia viitteitä kosteusvaurioista. Nuolella on esitetty materiaalinäytteenoton kohta.

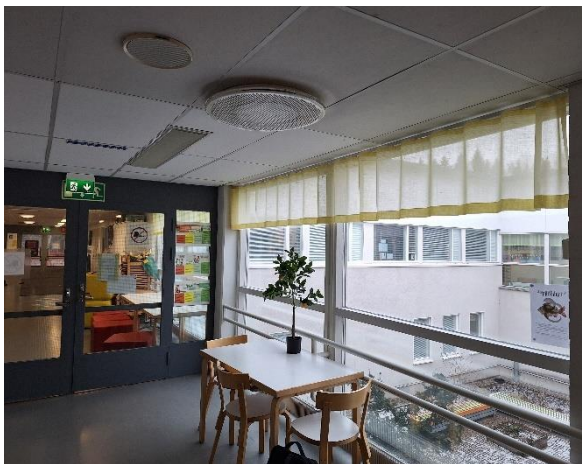
Rakenne vastasi suunnitelmia. Rakenteessa ei silmämääräisiä viitteitä kosteusvaurioista. Ei poikkeavaa hajua. Höyrynsulkumuovissa havaittiin selkeitä repeytymiä. Avauksesta otettiin mikrobinäytteet mineraalivillasta, joissa ei todettu viitettä mikrobikasvusta.

**Kuva 59**  
Rakenneavauskohta käytävällä 257.

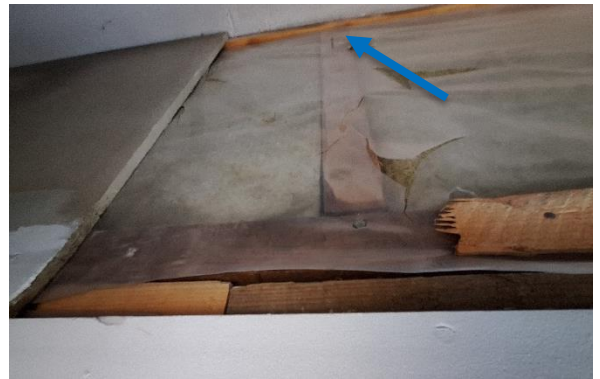
**Kuva 62**

Höyrynsulkumuovi oli avauskohdalla valmiiksi repaleinen. Nuolella on esitetty materiaalinäytteenoton kohta.
