# Lehtikuusen koulu, Havu-rakennus

Hiirakkotie 9, VANTAA

Sisäilma- ja rakennetekniset jatkotutkimukset

7.11.2025

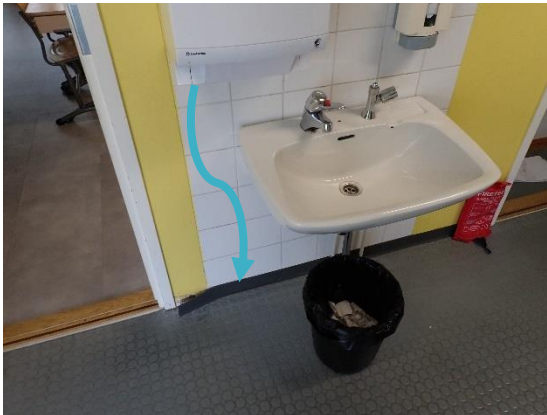
**Kuva 11**  
Vesipiste käytävällä 201.

Tarkastuksen yhteydessä vesipisteiden kohdalla väliseinien alaosissa havaittiin aistinvaraisesti vaurioituneita materiaaleja.

- Vesipisteiden viereisten väliseinien vaurioiden kartoitus ja kosteusvauriokorjaukset.
  - Väliseinien pinta vesipisteen ja kuivauspisteen kohdalla suositellaan käsittelemään vähintäänkin kosteussululla tai vastaavalla.

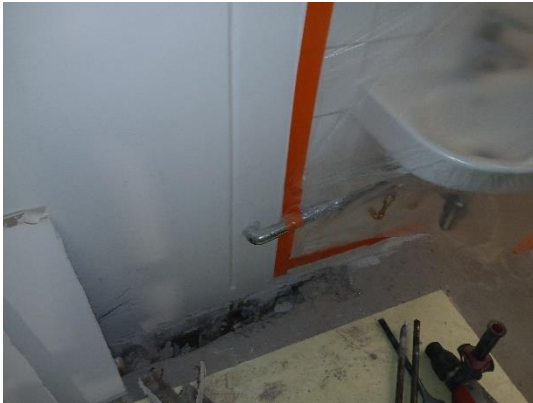
Tilassa 161 suoritettiin lattia-väliseinäliittymän rakenneavaus 15.10.2025 kahteen kohtaan. Molemmissa kohdissa pintalaatan ja väliseinän välissä todettiin valupaperi ja väliseinän siporex-elementin alapuolella puukiilat. Alapohjan eristetilassa oli havaittavissa kosteutta. Urakoitsijalta saadun tiedon mukaan kosteus on aiheutunut urakoitsijan avausten yhteydessä aiheuttamasta vesivahingosta (vesijohtoon poraaminen). Rakenneavauksissa oli havaittavissa voimakas mikrobiperäinen haju. Laajemmissa rakenneavauksissa todettiin alapohjarakenteessa selkeitä epätiiviyiskohtia ovikynnyksen alueella, joten mikrobiperäisen hajun lähteeksi varmistui ryömintätilasta tapahtuvat ilmapuodot.

Tilan 161 väliseinän (WC-tilaa vasten) s alaosan rakenneavaus.

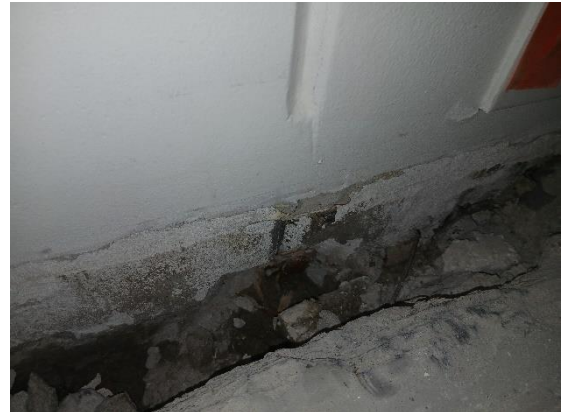
Tilan 161 rakenneavauksesta otettiin näyte valupaperista sekä puukiilasta. Alapohjan eristetila aistinvaraisesti kostea vesivahingosta johtuen.

Pintalaatan alle jatkuvista väliseinistä otettiin yhteensä 4 näytettä 1.kerrokseen tilasta 161. Näytteet otettiin väliseinän ja laatan välisestä valupaperista sekä väliseinän puukiiloista. Molempien rakenneavausten puukiiloissa havaittiin selvää mikrobikasvua materiaalissa. Tilan vesipisteen viereisen rakenneavauksen valupaperissa havaittiin myös selvää mikrobikasvua materiaalissa.

- Tilan 161 alapohjan kosteusvauriokorjaukset
  - Rakenteiden riittävä kuivatus tulee varmistaa eristekerrokseen tehtävillä kosteusmittauksilla
- Tiivistyskorjausten korjaaminen 1.kerroksessa

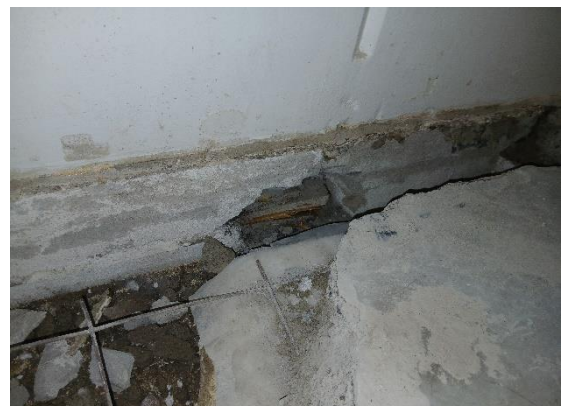
Tilan 161 väliseinän rakenneavauksesta otettiin näyte valupaperista sekä puukiilasta. Alapohjan eristetila aistinvaraisesti kostea vesivahingon takia.

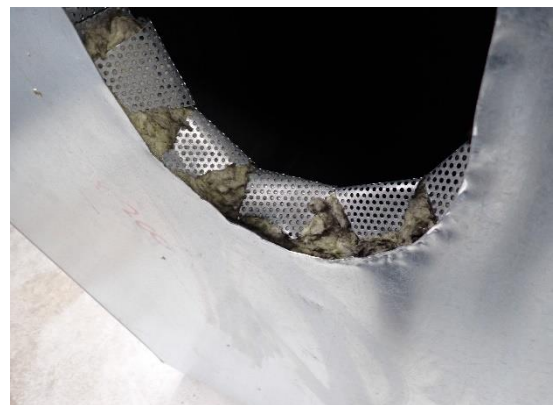
- Seurantamittausten perusteella liikuntasali on edelleen ylipaineinen, eli ilmamäärien säätöä ja tasapainotusta ei ole tehty
- Liikuntasalin raitisilmakammion uusiminen kosteutta kestäväksi
  - Raitisilmasäleikköön ei ole tehty muutoksia
- Tuloilmakoneiden mineraalivillalähteiden poisto tai pinnoitus
  - Mineraalivillalähteitä ei ole poistettu eikä pinnoitettu

**Kuva 39**  
Tuloilmakoneissa on mineraalivillalähteitä.

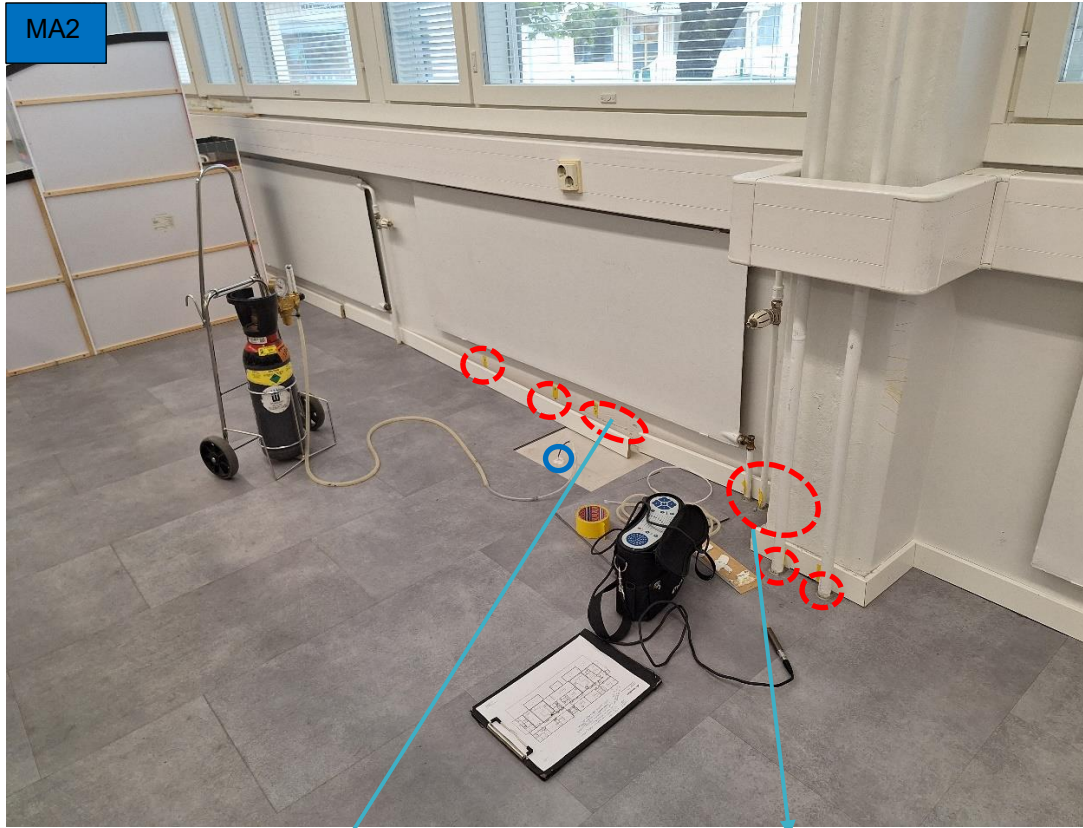
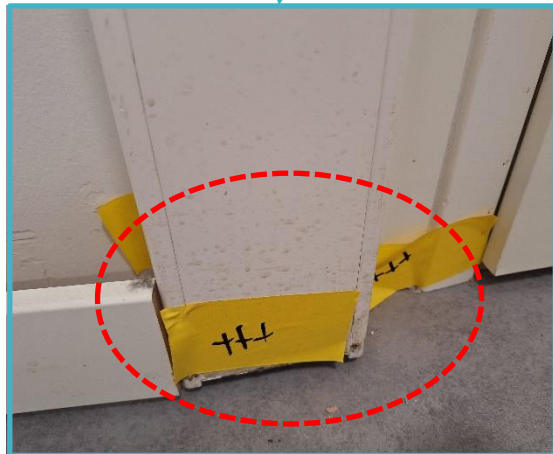
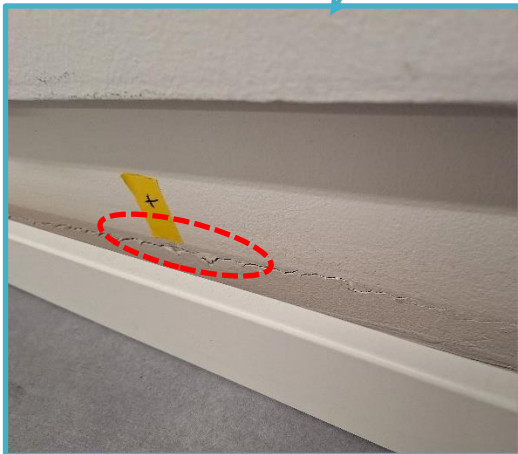
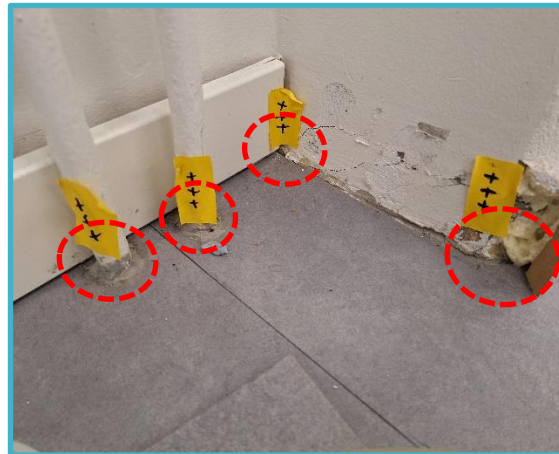
**Tila 158: Merkkiainekokeet MA1 ja MA2 (ja MA3)**  
 Merkkiaine syötettiin alapohjan eristetilaan. Kokeet tehtiin normaalialipaineessa, jolloin sisätila oli noin -6...-7 Pa alipaineinen ulkoilmaan nähden ja -1...-3 Pa alipaineinen alapohjan eristekerrokseen nähden

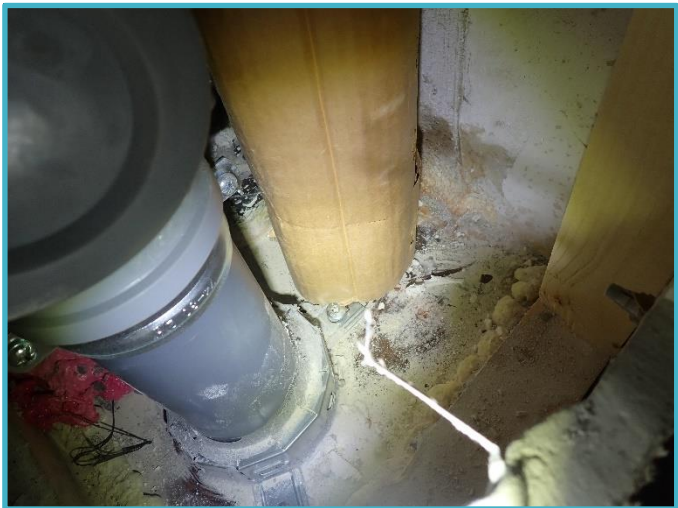
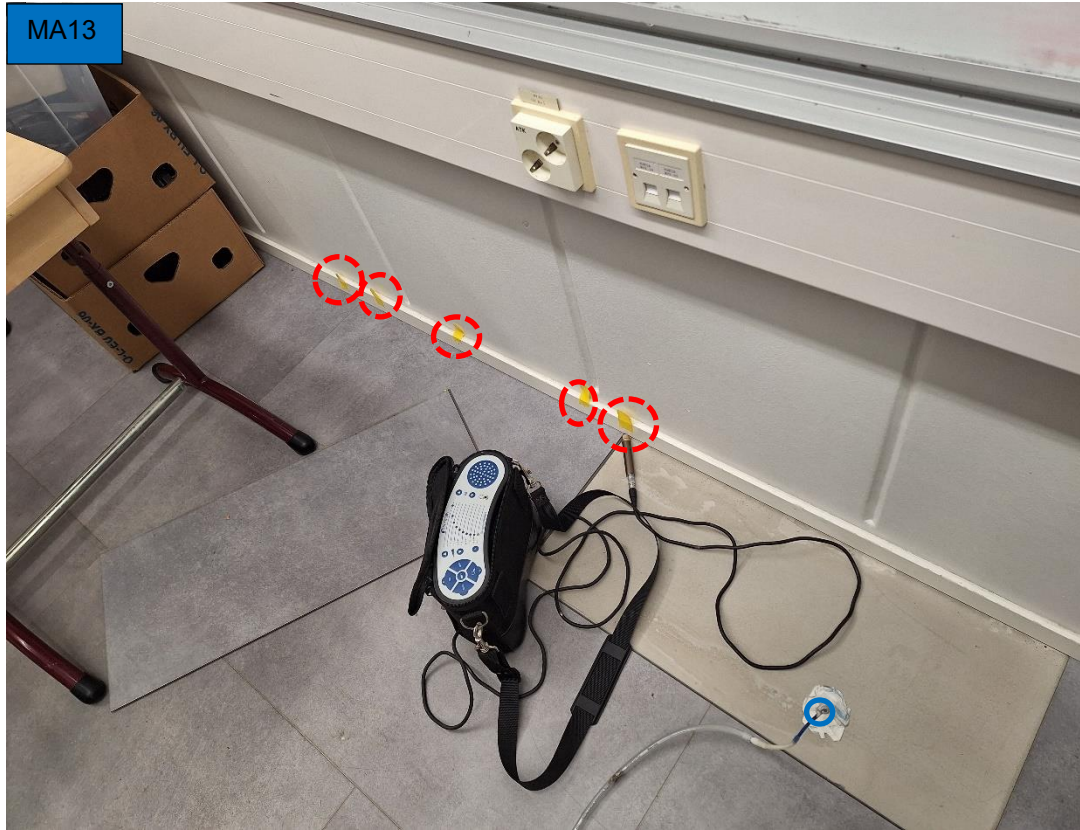
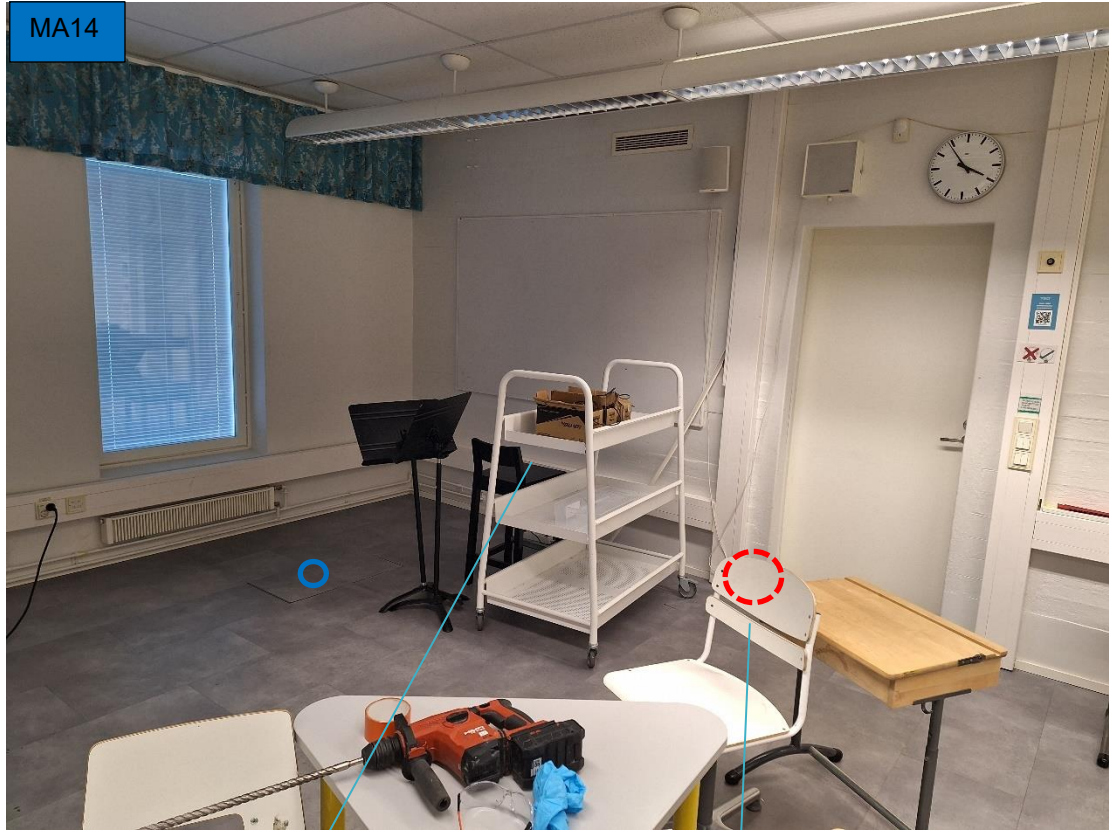
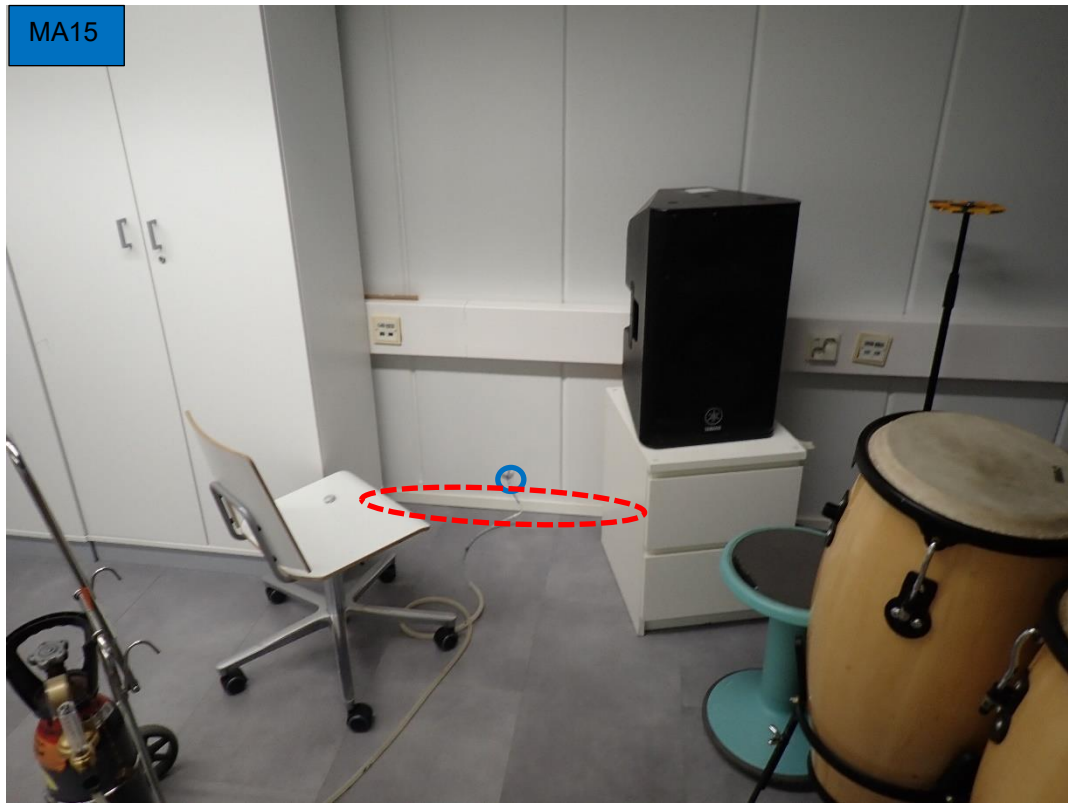
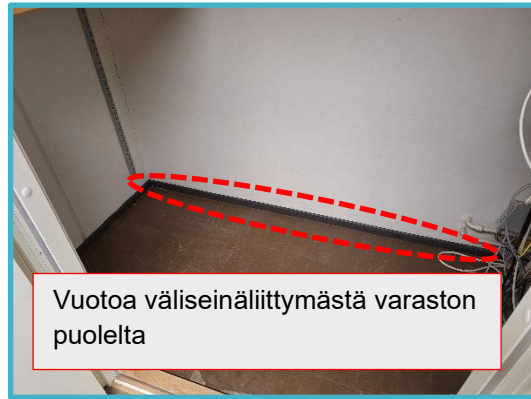
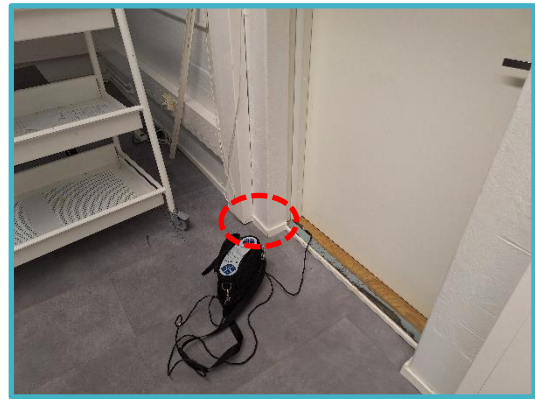
**Tila 163: Merkkiainekokeet MA10, MA11 ja MA12**  
 Merkkiaine syötettiin alapohjan eristetilaan. Kokeet tehtiin normaalialipaineessa, jolloin sisätila oli noin-1...-3 Pa alipaineinen ulkoilmaan nähden ja 0...-3 Pa alipaineinen alapohjan eristekerrokseen nähden

- MA10 vuotokohdat:**
- Vuotoa väliseinällä jalkalistan naulojen kohdalta (rikkoneet tiivistyksen) sekä yhden elementti sauman kohdalta
  - Ulkoseinäliittymästä vuotoa putkiläpivientien kohdalta
  - Ulkoseinäliittymästä vuotoa jalkalistan takaa
- MA11 vuotokohdat:**
- Ulkoseinäliittymässä jalkalistan takana havaittiin vuotoa lähes koko ulkoseinän matkalla (jatkui myös tilan 161 puolelle n. 1 metrin matkan)
  - Ulkoseinäliittymästä vuotoa putkiläpivientien kohdalta
- MA12 vuotokohdat:**
- Vuotoa väliseinällä jalkalistan naulojen kohdalta
  - Vuotoa putkiläpivientien kohdalta
  - Vuotoa koteloinnin ja väliseinän liittymästä sekä koteloinnin luukun takaa

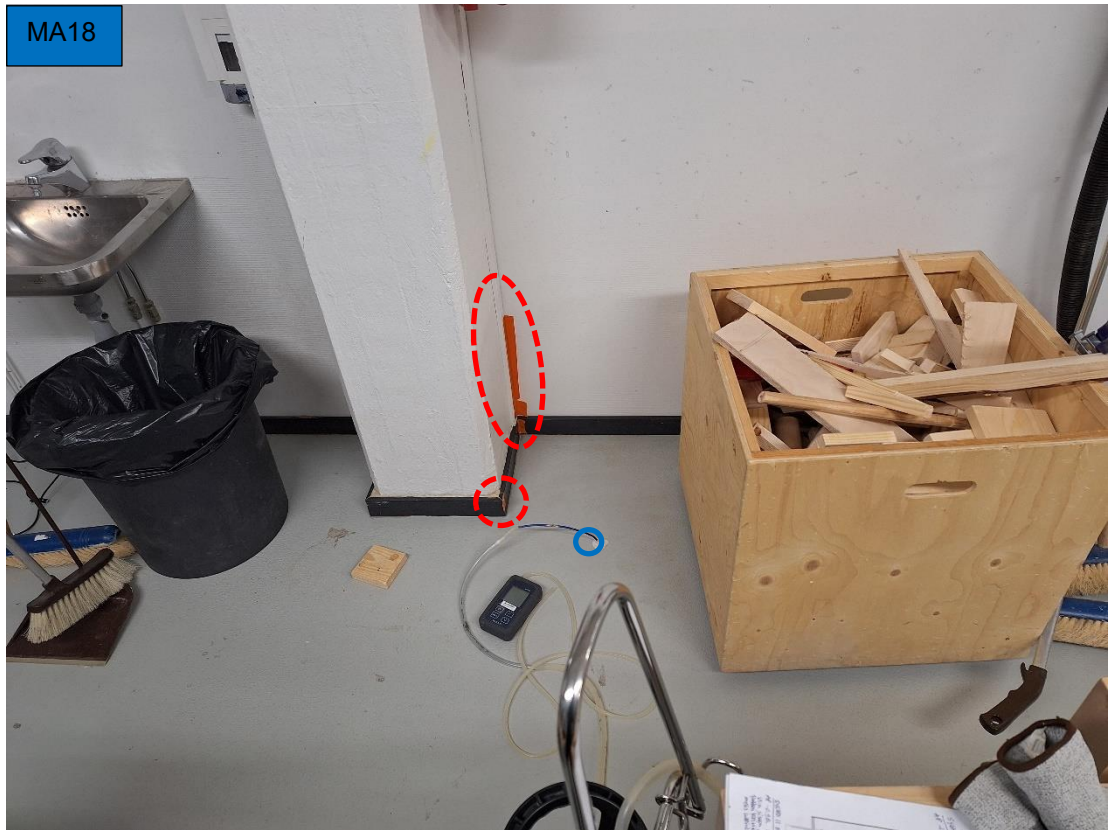
Tilassa 146 havaittiin liikuntasalin ja tilan välisessä väliseinässä eristehalkaisu. Eristemateriaalissa ei materiaalinäytteiden perusteella havaittu mikrobivaurioita, mutta rakenneseinässä oli havaittavissa mikrobiperäistä hajua. Rakenne todettiin merkittävästi epätiiviiksi, joten rakenteessa havaittu mikrobiperäinen haju voi heikentää sisäilman laatua erityisesti, kun otetaan huomioon liikuntasalissa todettu merkittävä ylipaine.

- MA13 vuotokohdat:**
- Pistemäisiä vuotoja väliseinäliittymästä (jalkalistan nauhojen reiät, mutta myös muualta)
- MA14 vuotokohdat:**
- Vuotoa oviliittymästä
  - Vuotoa väliseinäliittymästä varaston 147 puolelta (ei ole tiivistetty)
- MA15 vuotokohdat:**
- Voimakasta vuotoa väliseinän lattialiittymästä

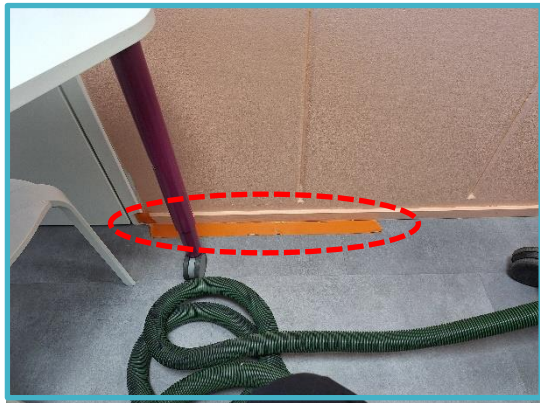
**Tila 155: Merkkiainekokeet MA8 ja MA9**  
 Kokeet tehtiin normaalialipaineessa, jolloin sisätila oli noin-1....-3 Pa alipaineinen ulkoilmaan nähden ja 0....-2 Pa alipaineinen alapohjan eristekerrokseen nähden

#### MA19 vuotokohdat:

- Vuotoa laajalta alueelta ulkoseinä-lattialiittymästä
- Vuotoa alapohjan putkiläpivienneistä
- Vuotoa väliseinän oviliittymästä
- Vuotoa väliseinä-lattialiittymästä

- Teknisen työn tilan 155 ulkoseinärakenteen sisäpuolisen lisälämmöneristyksen ja koolauksen korjaaminen kosteusteknisesti toimivaksi rakenteeksi.
- Eristerapattujen ulkoseinien kosteusrasituskohtien korjausta suositellaan siten, ettei kosteusrasitusta julkisivulle pääse jatkossa tapahtumaan (peltien kaatojen korjaus).

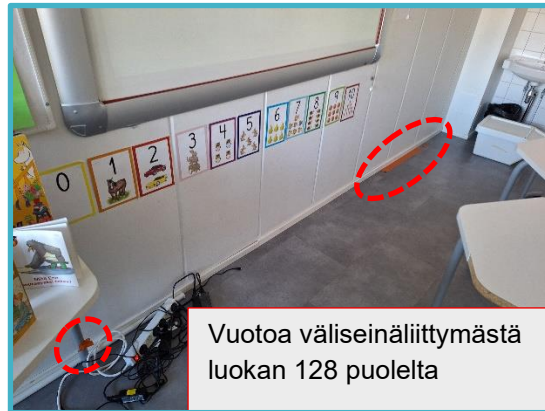
#### MA20 vuotokohdat:

- Vuotoa laajalta alueelta väliseinä-lattialiittymästä (myös viereisen tilan 128 puolelta)
- Vuotoa väliseinän oviliittymistä

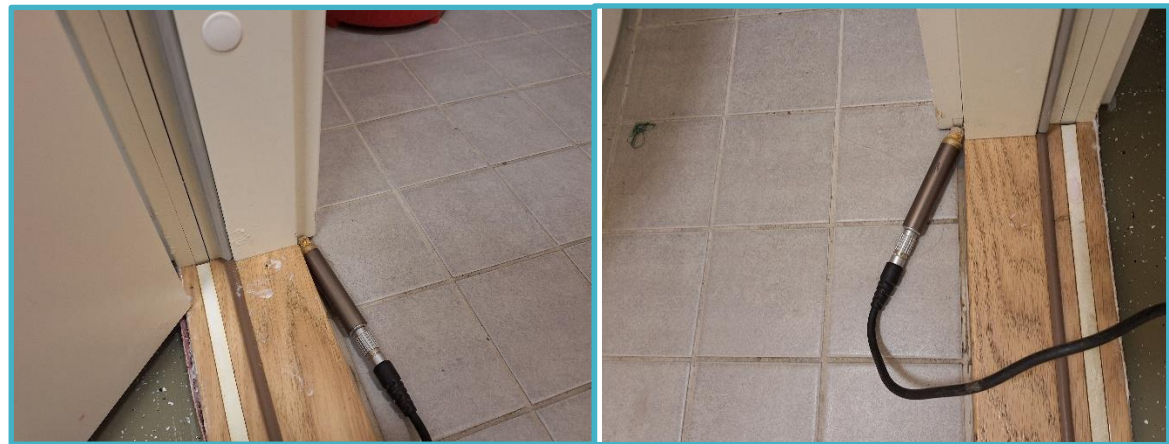
**MA22 vuotokohdat:**

- Vuotoa WC-tilan oviliittymistä

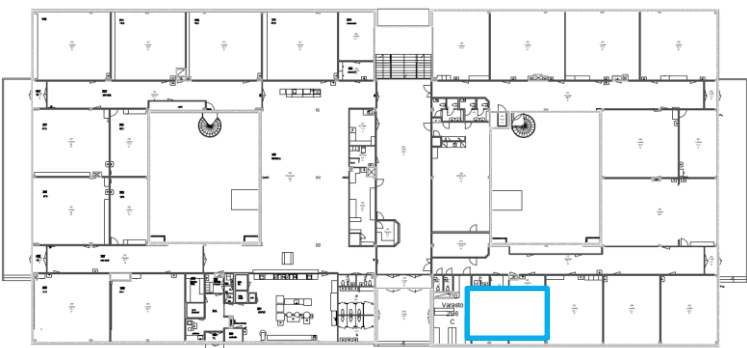
**Tilat 223 ja 224: Merkkiainekokeet MA25 ja MA26**  
 Merkkiaine syötettiin alapohjan eristetilaan. Kokeet tehtiin normaalialipaineessa, jolloin sisätila oli noin -1...-2 Pa alipaineinen ulkoilmaan nähden ja -0...-1 Pa alipaineinen alapohjan eristekerrokseen nähden

- Merkkiaineen laskukohta sisäpuolelta
- Vuodon laajuus

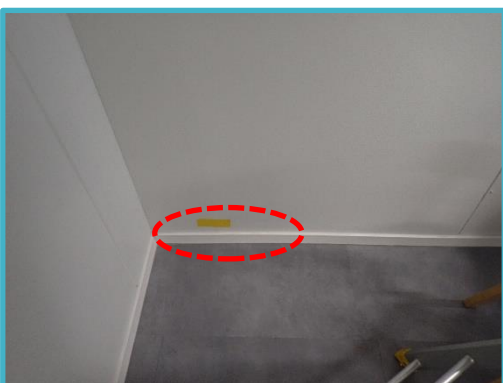
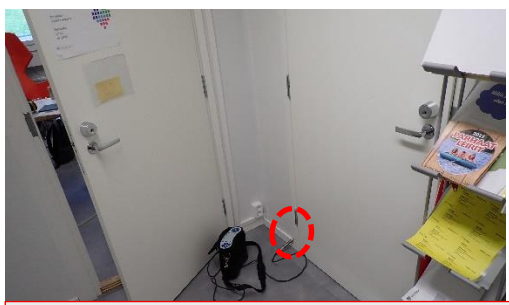
Tiivistys rikkoutunut jalkalistan takaa

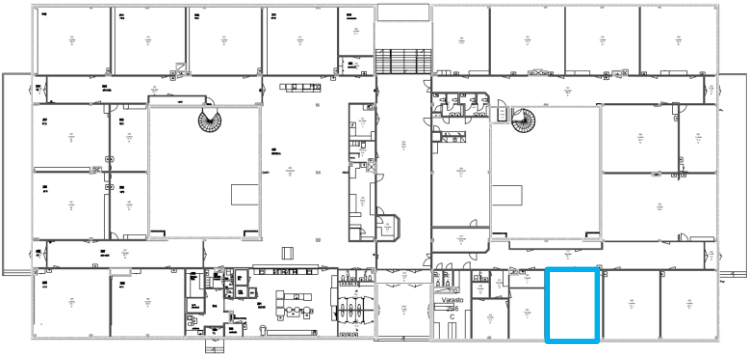
**Tila 227: Merkkiainekokeet MA27 ja MA28**  
Merkkiaine syötettiin alapohjan eristetilaan. Kokeet tehtiin normaalialipaineessa, jolloin sisätila oli noin -7...-10 Pa alipaineinen ulkoilmaan nähden ja -6...-7 Pa alipaineinen alapohjan eristekerrokseen nähden

- Merkkiaineen laskukohta sisäpuolelta
- Vuodon laajuus
