Kohteen osoite  
Sairaalakatu 4, 01400 Vantaa

Päivämäärä  
4.5.2026

# REKOLANMÄEN KOULUN PAVILJONKI

## KOSTEUS- JA SISÄILMATEKNINEN KUNTOTUTKIMUS

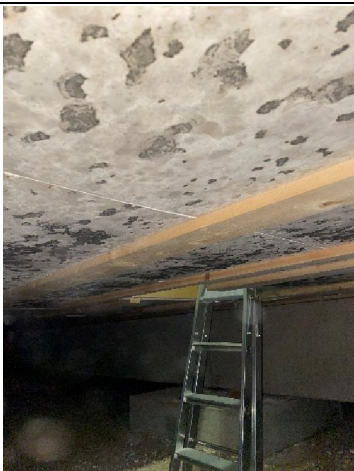
Kuva 29. Kulkuaukon läheisyydessä olevassa kipsilevyn pinnassa oli tummentumia (mikrobikasvustoa).

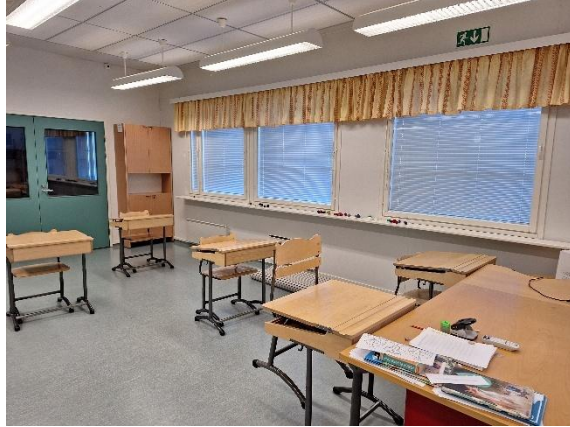
Kuva 43. Luokan 124 ulkoseinää.

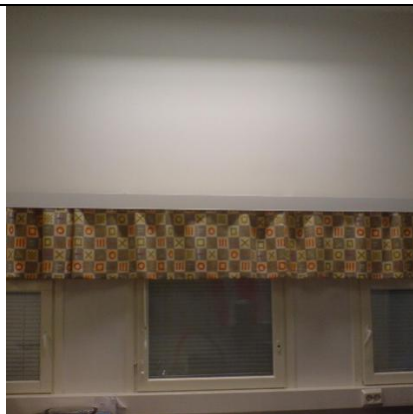
Kuva 45. työtila/varasto 105 ulkoseinää.

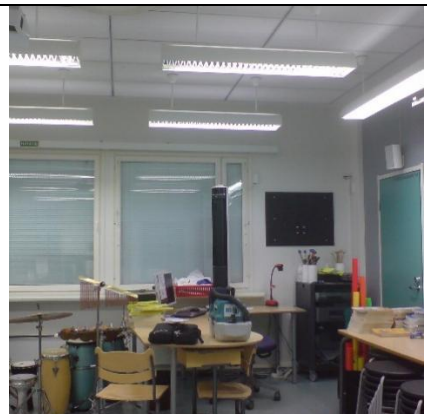
Kuva 46. Musiikkiluokan 104 ulkoseinää.

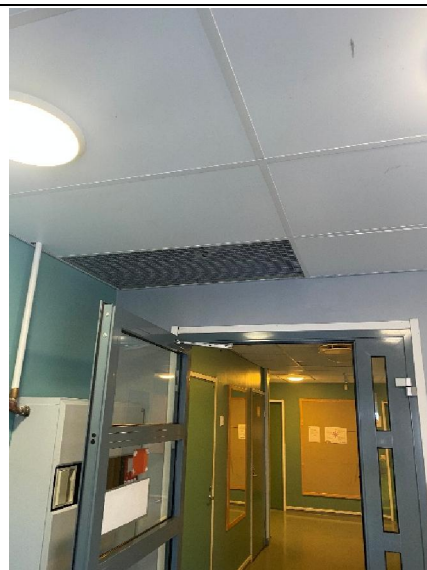
Kuva 65 Märkäeteisen 119 alakattoa.

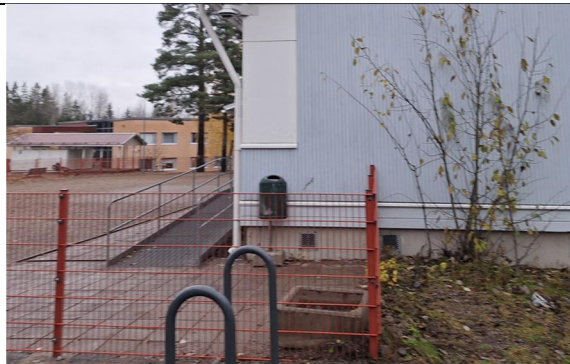
Kuva 98. Eteläpäädyssä puuntaimi kasvaa  
ulkoseinässä kiinni. Länsisivulla on piha-  
alueella sorastus.

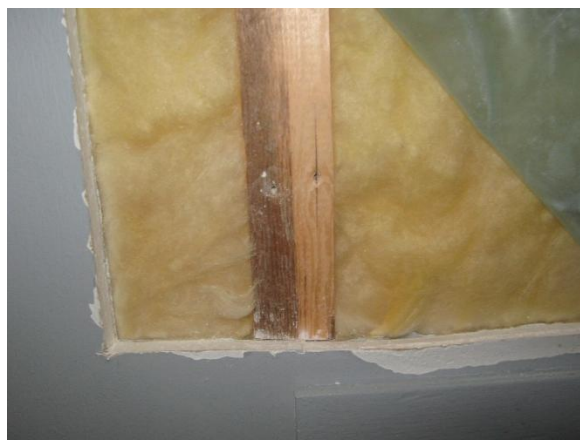
Kuva 2. Kuvassa näkyvän runkopuun vasemmassa laidassa oleva tummempi kohta ei ole kosteuden aiheuttama jälki.

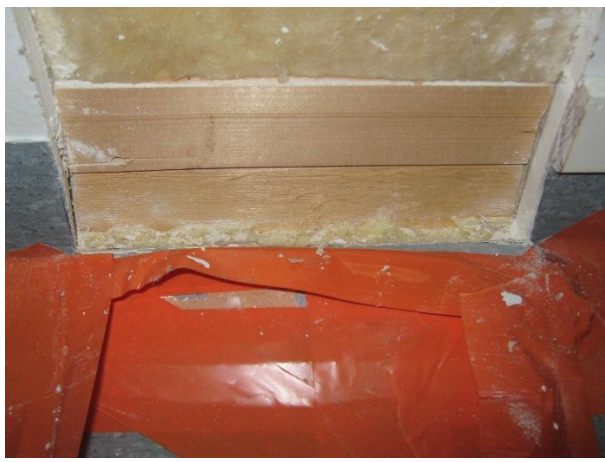
| <p>Kuva 1. Rakenneavaus työtilan/varaston 105 väliseinästä. Väliseinäelementin alla on alaohjauspuu.</p> | <p>Kuva 2. Seinien välissä on ilmarako (keltainen nuoli).</p> | | |

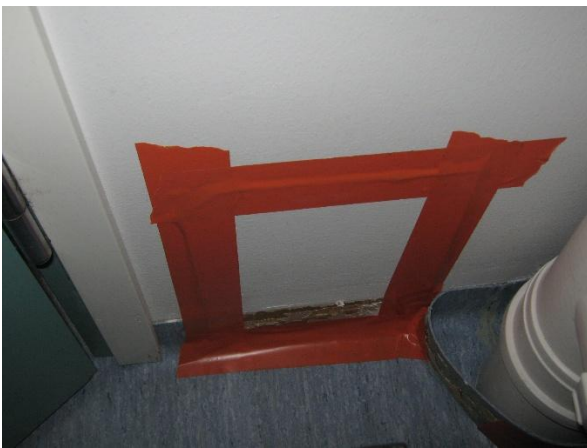
| <p><b>Havainnot:</b><br/>Rakenneavaus tehtiin opettajain huoneen 109 ja käytävän 126 väliseinään. Rakenneavauksessa ei havaittu kosteuden aiheuttamia muutoksia. Mineraalivillasta ei mitattu kosteutta. Väliseinän eristepaksuus on 150 mm. Kyseinen väliseinä on kantava väliseinä. Väliseinään tukeutuu yläpohjan päällä olevat kattoristikoiden pystydiakonaalit. Poikkeavaa hajua ei rakenneavauksessa havaittu.</p> | | | | |
| <p>Kuva 1. Väliseinän rakenneavaus opettajainhuoneen 109 väliseinässä.</p> | | | | |

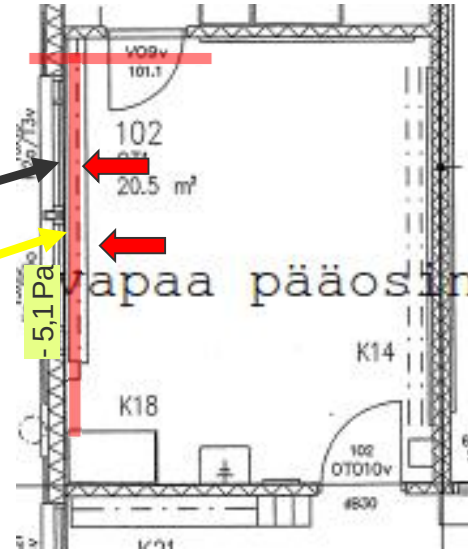
# Terveystenhoitaja 102 Ulkoseinän ja alapohjan merkkiainekoe, MAK-3

Alipaine käyttöolosuhteissa (-5,1 Pa)

- Merkkiainekoe tehtiin käyttäen typpi-vety-seosta ja Inficon Sensistor XRS9012 -vetyilmaisinalteistoa.
- Merkkiainekaasua syötettiin ulkoseinän eristekerrokseen sisäpuolelta.
- Tilan paine-ero ulkoilmaan nähden oli n. -5,1 Pa.
- Alipaineistus toteutettiin erillisellä Blowerdoor alipaineistuslaitteella.

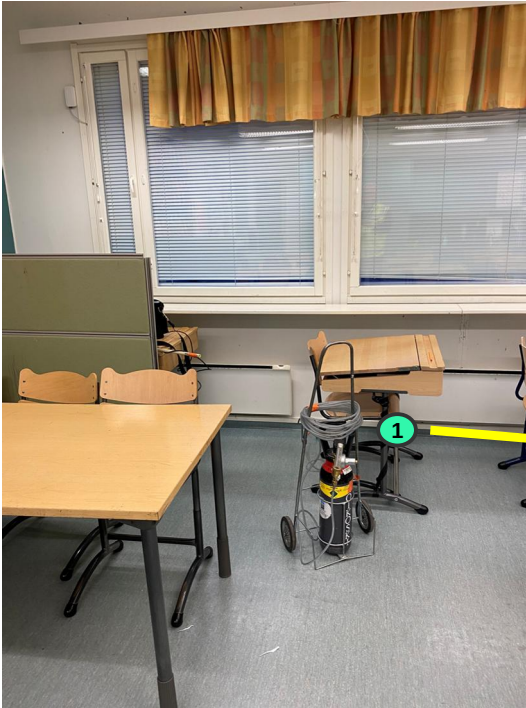
# Luokka 111 Ulkoseinän ja alapohjan merkkiainekoe, MAK-4

- Merkkiainekoe tehtiin käyttäen typpi-vety-seosta ja Inficon Sensistor XRS9012 -vetyilmalainitteistoa.
- Merkkiainekaasua syötettiin ulkoseinän eristekerrokseen sisäpuolelta.
- Sisäilman paine-ero ulkoilmaan nähden oli n. -4,1 Pa.
