# Ilolan koulu

Epinkoskentie 5, 01390 VANTAA

Rakennuksen kosteus- ja sisäilmatekninen kuntotutkimus

23.1.2025

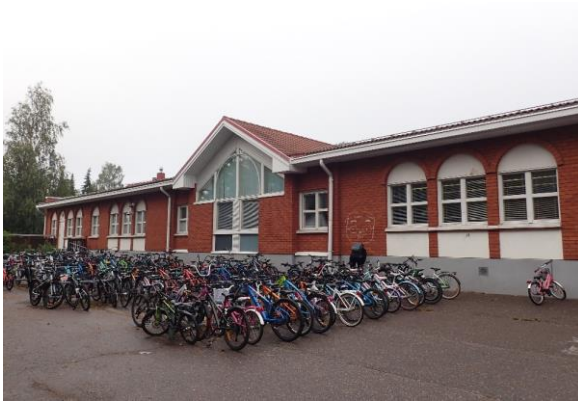
**Kuva 4**  
Yleiskuva laajennusosasta.

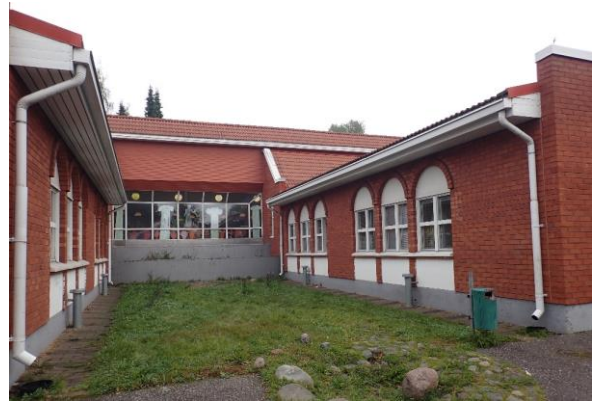
**Kuva 5**  
Yleiskuva vanhasta rakennuksen osasta.

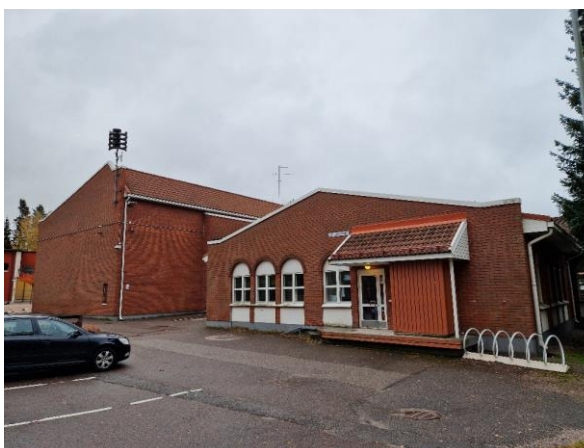
**Kuva 6**

Rakennuksen ympärillä asfalttipinnat viettävät paikoin rakennuksesta pois-  
pään kohti sadevesikaivoja.

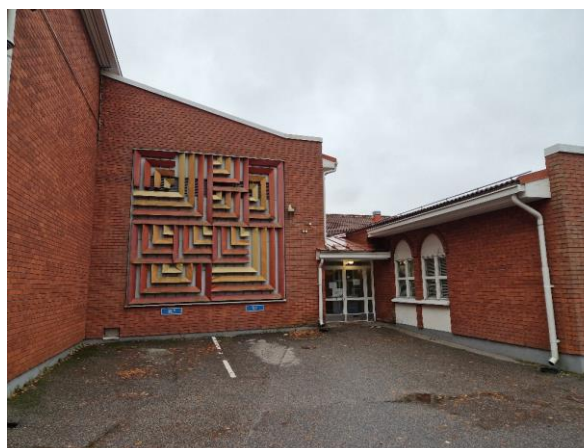
**Kuva 7**

Maanpinta viettää paikoin rakennuk-  
sesta pois-  
pään. Vesiä lammikoituu muu-  
tamiin kohtiin asfalttialueelle.

Rakennuksen ympärillä ei ole rakenteiden kosteusrasitusta lisäävää kasvillisuutta. Rakennuksen maanvarainen sokkeliosuus on kosteuseristetty perusmuurilevyllä. Rakennusta ympäröivä maanpinta on monin paikoin tasainen, eikä vietä selvästi rakennuksesta poispäin. Asfaltoiduilla ja nurmikkopintaisilla piha-alueilla havaittiin sadevesikaivoja, mutta paikoin sadevedet pääsevät lammikoitumaan piha-alueille.

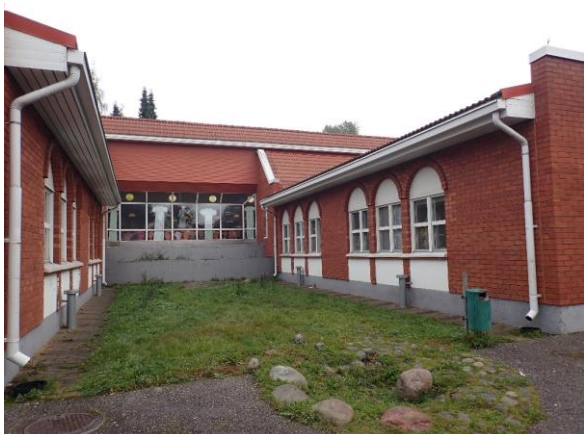
**Kuva 8**

Sadevedet on johdettu sadevesikouruja  
ja -syöksyjä pitkin sadevesikaivoihin.  
Rakennuksen vieressä maanpinnat ovat  
paikoin tasaisia.

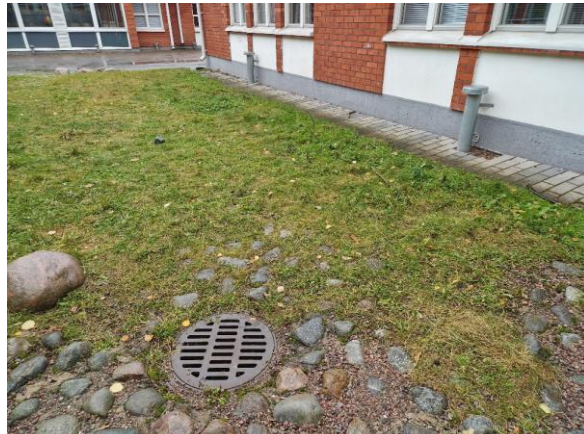
**Kuva 9**

Nurmikkopintaisilla ja asfaltoiduilla piha-  
alueilla havaittiin sadevesikaivoja.

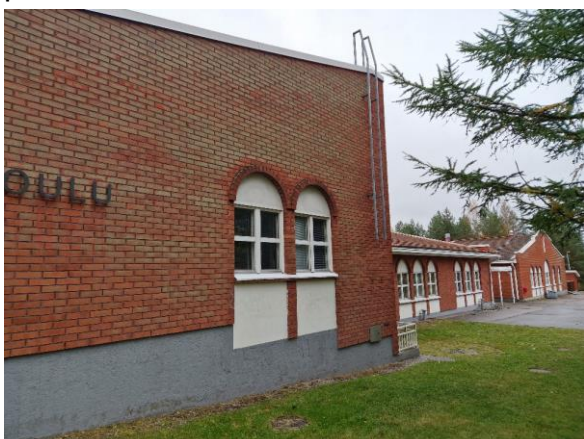
**Kuva 10**

Yleiskuva maanpintojen kallistuksista  
vanhan osan vieressä.

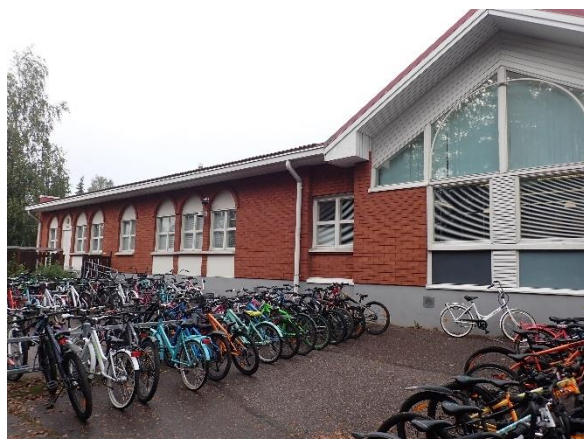
**Kuva 11**

Yleiskuva laajennusosan asfalttipin-  
noista.

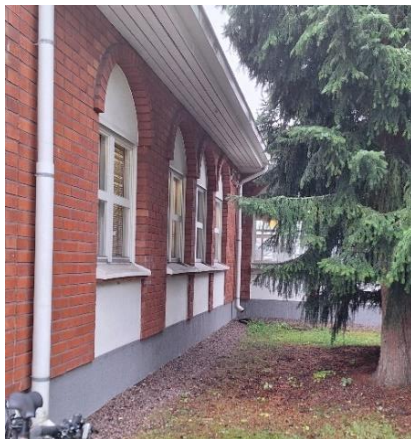
**Kuva 14**  
Keittiön vieressä oleva kuusi on lähellä  
rakennusta.

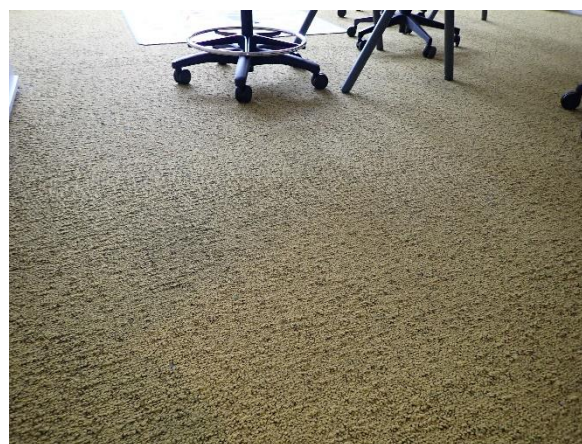
Tiivistyskorjatuissa tiloissa lattiapinnoitteet on uusittu tekstiilimatoiksi tai vinyylilankuiksi. Käyttäjiltä saadun tiedon perusteella pitkäkarvaiset tekstiilimatot koetaan tilojen käytön kannalta ongelmalliseksi, ja tekstiilimatoilla pinnoitettujen tilojen sisäilma koetaan paikoin tunkkaiseksi. Tutkimusten yhteydessä tehtyjen aistinvaraisten arvioiden perusteella tekstiilimatoissa ei todettu esiintyvän selvästi poikkeavaa hajua, mutta analyysitulosten perusteella tilojen 182 (vanha osa) ja 224 (laajennusosa)

**Kuva 20**  
Yleiskuva tiivistyskorjattuihin tiloihin asennetusta tekstiililaattapinnnoitteesta (pitkäkarvainen matto).

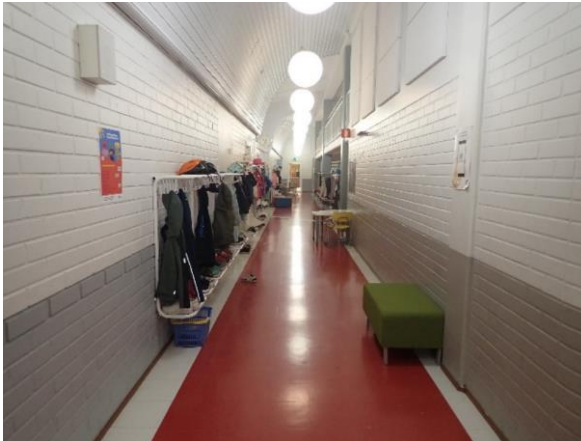
**Kuva 23**

Yleiskuva laajennusosan käytävältä, jonka lattiassa on vinyylilaatoitus.

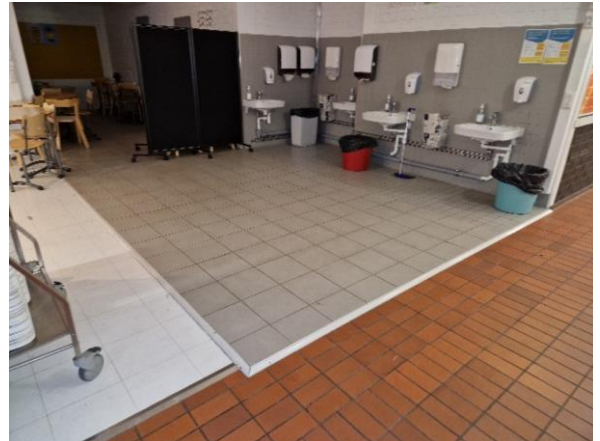
**Kuva 24**

Ruokasalin alueella on tehty runsaasti tilamuutoksia, minkä takia tilassa on useita eri lattiapinnoitteita.

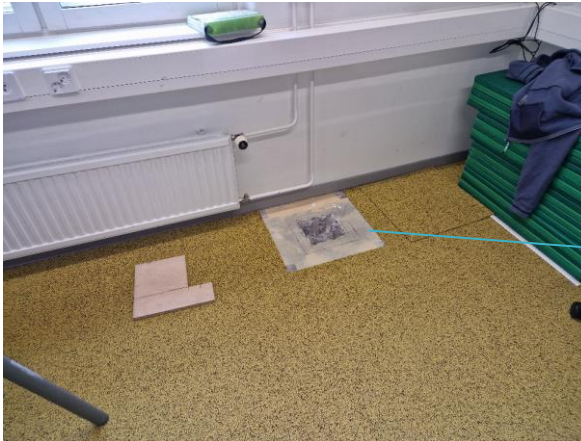
**Kuva 25**

Rakennearaus AP1 pienryhmätilassa 124. Rakennearauksen perusteella tilan alapohjarakenne on uusittu jossain vaiheessa.

**Kuva 3**  
Rakenneavaus AP1 pienryhmätilassa 124.

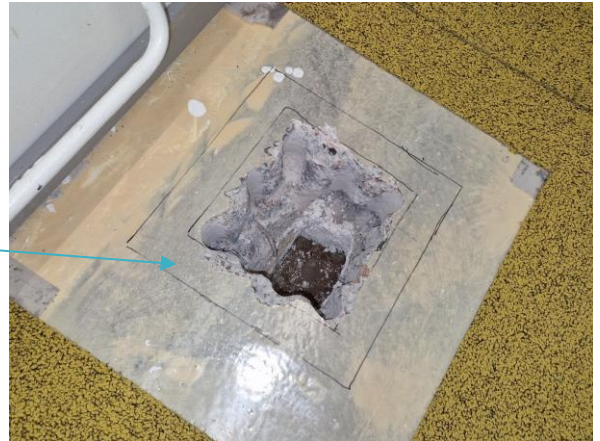
**Kuva 26**

Betonilaatan paksuus on noin 170 mm, eps-eristepaksuus 150 mm. Maa-aines oli osittain hienojakoista. Alapohjarakenteessa on kapselointiepoksi.

**Kuva 4**  
Betonilaatan paksuus on noin 170 mm, eps-eristepaksuus 150 mm. Maa-aines oli osittain hienojakoista. Alapohjarakenteessa on kapselointiepoksi.

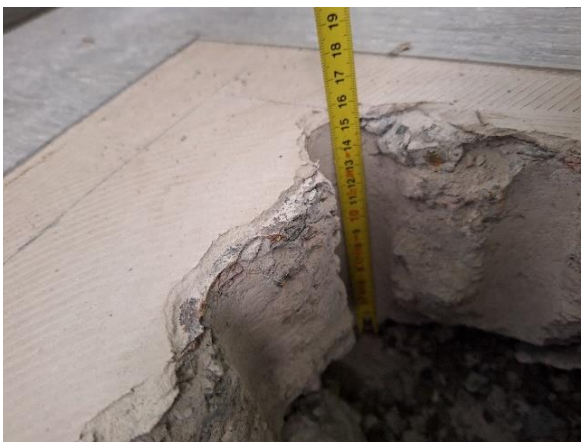
**Kuva 27**

Luokkatilan 192 alapohjan avaus AP2. Betonin alla oli yli 310 mm kevytsoraa.

**Kuva 5**  
Luokkatilan 192 alapohjan avaus AP2.

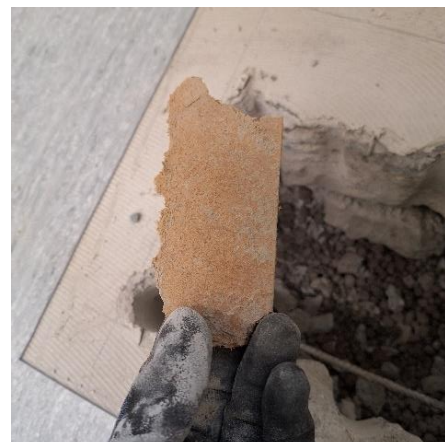
**Kuva 28**

Betonin ja kevytsoran välissä oli ohut vaneri.

**Kuva 8**  
Betonilaatan ja kevytsoran välissä on vaneri.

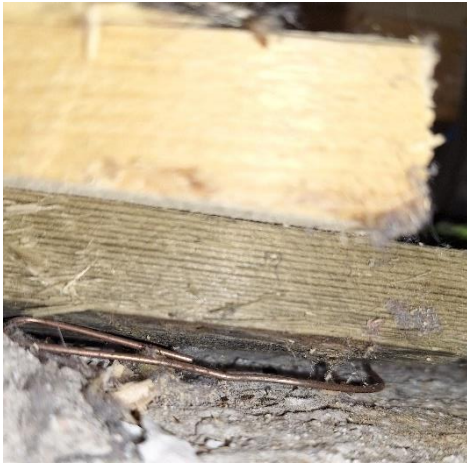
**Kuva 35**

Alimpana puuna on kyllästettyä lautaa, jonka alla ei ole kosteussulkua.

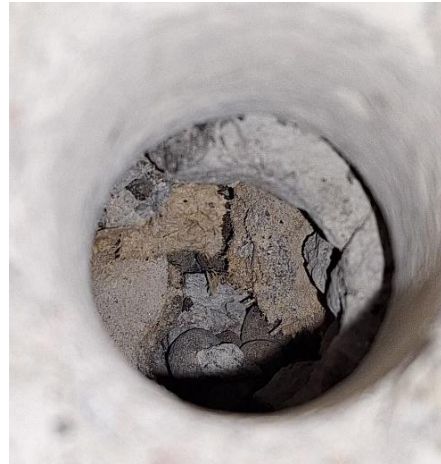
**Kuva 36**

Betonilaatan alla on vaneria sekä kevytsoraa.

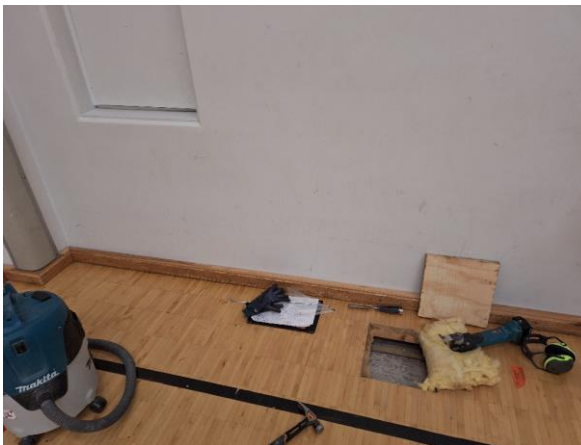
**Kuva 37**

Liikuntasalin toinen rakenneavaus tehtiin ulkoseinän viereen.

**Kuva 17**  
Liikuntasalin toinen rakenneavaus tehtiin ulkoseinän viereen.

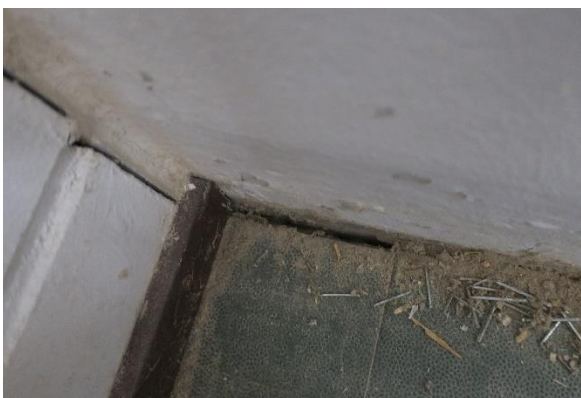
**Kuva 39**

Vanhan osan maanvastaisten alapohjan ja seinärakenteiden liittymät olivat epätiivitä tiivistyskorjaamattomilla alueilla. Rakenneliittymissä ei todettu rakennesuunnitelmien mukaista kovalevyä.

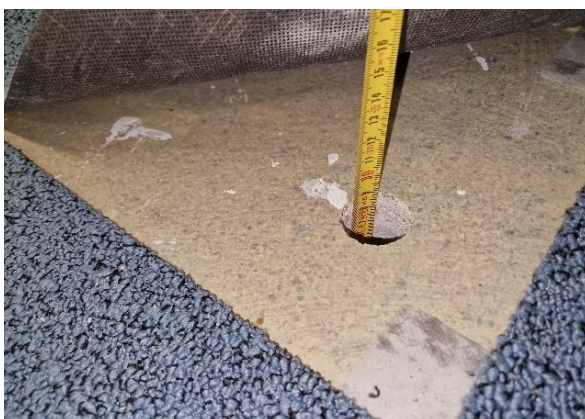
**Kuva 41**  
Laajennososan pintalaatan vahvuus oli 90 mm.

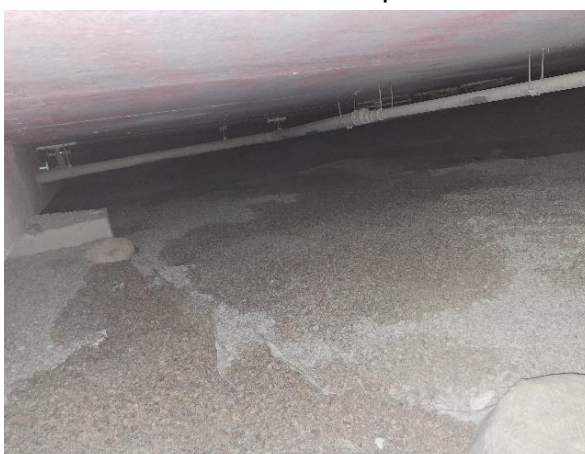
**Kuva 45**  
Sorastus oli paikoin hieman kosteampaa, mutta ei selvästi märkää.

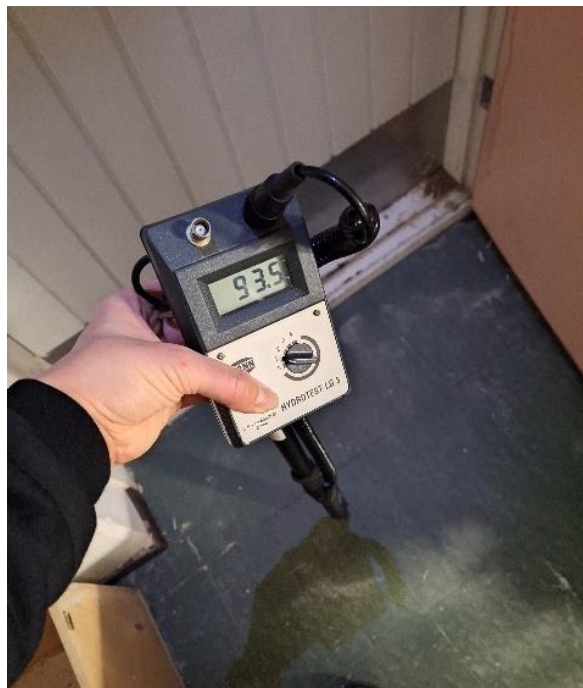
**Kuva 63**

Konetyösalin 187 ulko-oven edustalla todettiin poikkeavaa kosteutta pintakosteudenilmaisimella: 87–102. Ulko-ovea ei saanut auki. Ko. kohdassa vesikattovuoto kastelee julkisivua oven yläpuolella.

Ulko-oven edustan esiintyy poikkeavaa kosteutta noin puolen metrin verran kynnyksestä.

Huoltokorjaustasoisena toimenpiteenä suositellaan, että vanhalla osalla tilan 181 kohdalla ryömintätilassa oleva puutteellisesti tulpattu viemäriputki tulpataan luotettavasti ja konehuoneen 187 ulko-oven edustalla oleva kosteusvaurioitunut alapohjarakenteen alue korjataan.

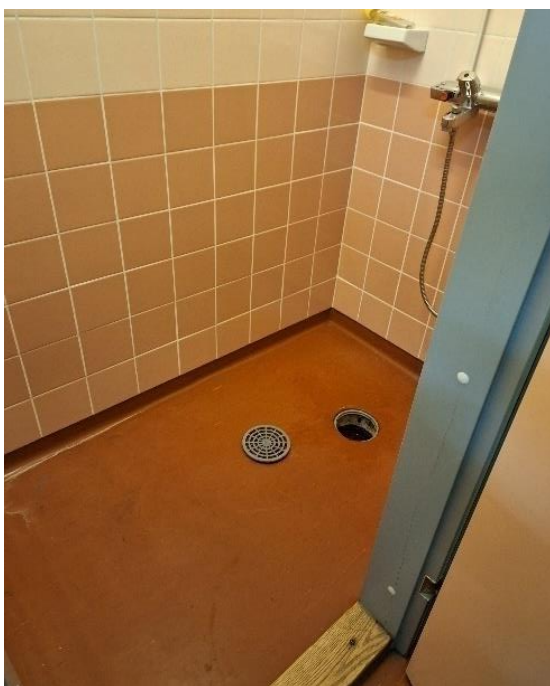
**Kuva 64**

Huoltohenkilökunnan suihkutilan sisäilmassa oli voimakas viemärin haju. Suihkutilan kosteudet olivat koholla: 70–93.

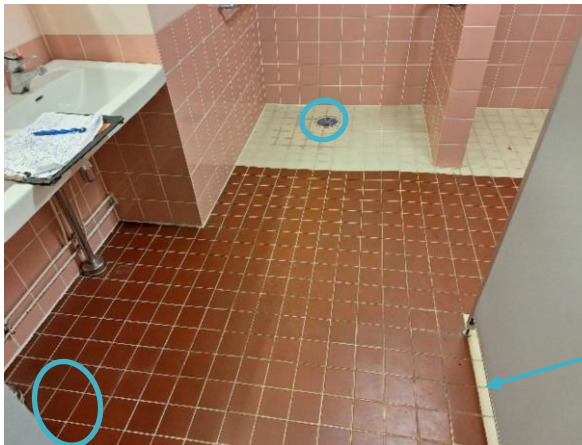
**Kuva 66**

Poikien suihkutilassa 103 ja wc-tilan 104 oven kohdalla todettiin hiukan poikkeavaa kosteutta: 78–83. Kolmas suihku (kuvassa oikealla) oli normaali: 53–60.

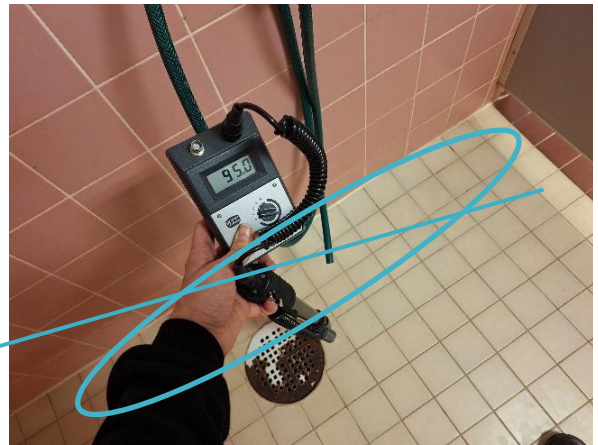
**Kuva 67**

Suihkun kaivon ympärystä sekä seinän vierusta ja seinän alimmat laatat olivat pintakosteudeltaan kohonneita: kaivon kohta 80–92, lattia 73–89 ja seinä 80–116 (vrt. 58).

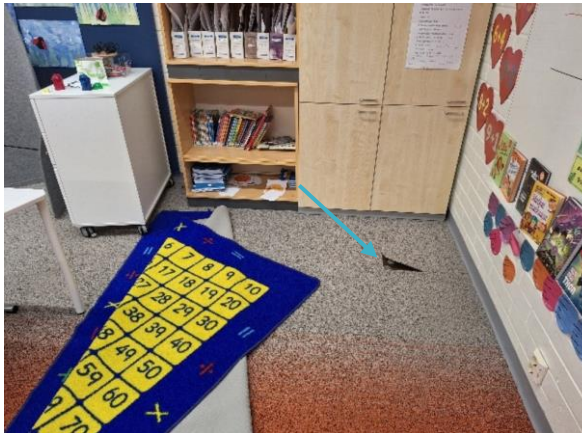
**Kuva 68**

Tilan 174 merkkiaineen syöttöpaikka: tiivistyskorjatusta alapohjasta ei todettu tapahtuvan ilmavuotoja sisäilmaan päin.

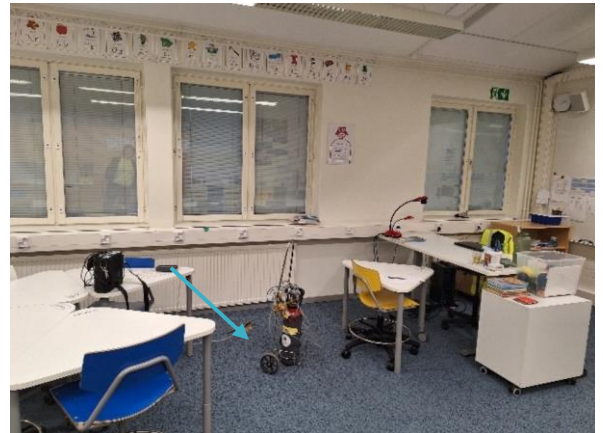
**Kuva 69**

Laajennososan luokkatilan 237 merkkiainekokeessa ei havaittu ilmavuotoja.

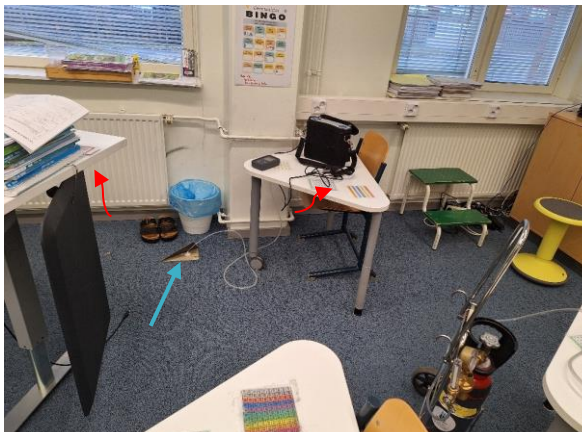
**Kuva 70**

Luokkatilan 204 alapohjan merkkiainekoe. Merkkiainekokeessa todettiin yksittäisiä pistemäisiä ilmavuotokohtia.

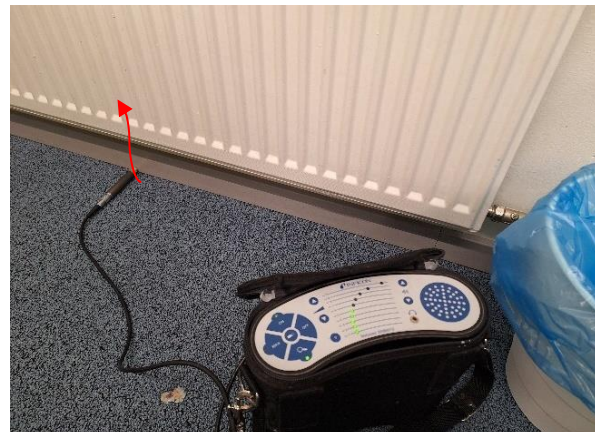
**Kuva 71**

Tila 204: Selvä pistemäinen vuotokohta lattian ja ulkoseinän liittymässä. Tutkimushetkellä vallitsi lievä alipaine alapohjan eristetilaan nähden ( $-3,9$  Pa).

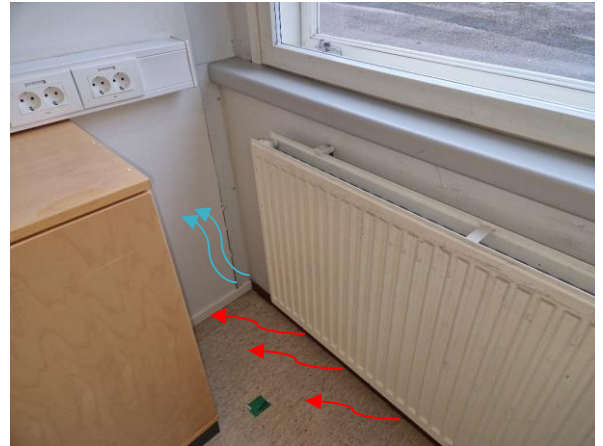
**Kuva 77**

Laajennusosan luokkatilaan 214b tehdyn merkkiainekokeen aikana tila oli 4 Pascalia ylipaineinen ulkoilmaan nähden. Ylipaineisuudesta huolimatta ryömintätilallisen alapohjan eristekerroksesta tapahtui ilmavuotoja sisäilmaan päin levyrakenteisen ulkoseinän sekä väliseinän ja alapohjan välisestä epätiiviestä liittymästä (kts. Kuva 77). Kun

tila alipaineistettiin alipaineoven avulla ( $-3$  Pa eristekerrokseen nähden), ilmavuodot voimistuivat ja ilmavuotoja tapahtui laajemmin alapohja- ja ulkoseinärakenteiden liittymistä.

Tilan 214b ylipaineisuudesta huolimatta ryömintätilallisen alapohjan eristekerroksesta tapahtui ilmavuotoja levyrakenteisen ulkoseinän sekä väliseinän ja alapohjan välisestä epätiiviviistä liittymästä (siniset nuolet). Kun tila alipaineistettiin ilmavuotoja tapahtui laajemmin alapohja- ja ulkoseinärakenteiden liittymistä (punaiset nuolet).

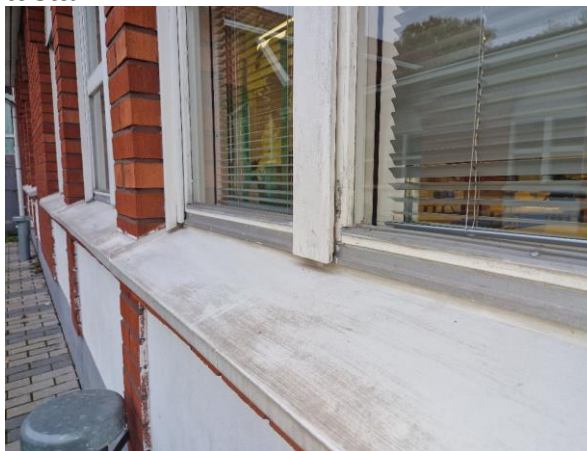
**Kuva 85**

Ikkunapeltien ylitys ulkoseinään nähden on riittävä.

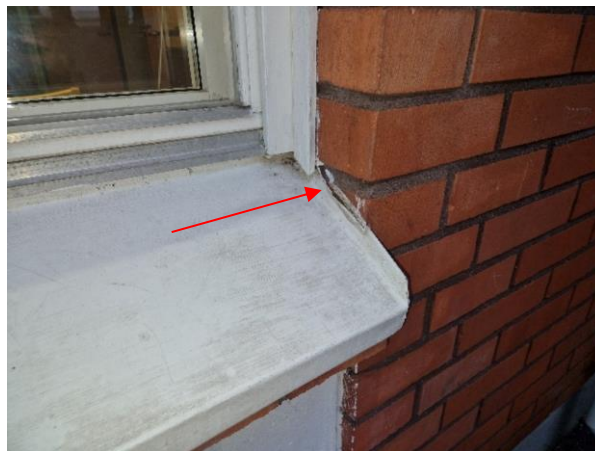
**Kuva 86**

Ikkunapellitysten liittymien tiiveydessä todettiin puutteita.

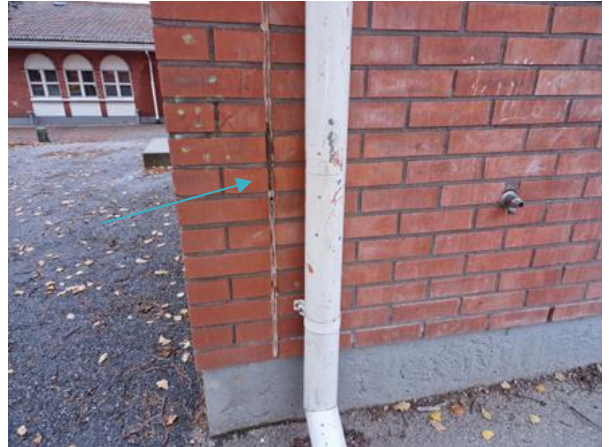
**Kuva 89**

Ikkunan alapuolella rapattujen julkisivuosuuksien ja tiilikuoren liittymissä esiintyy paikoin halkeilua.

- Jos peruskorjaushanke viivästyy vuosien päähän, suositellaan tilojen käyttöä turvaavina toimenpiteinä tiivistyskorjausten suorittamista niissä tiloissa, joissa tiivistyskorjauksia ei ole vielä suoritettu. Samassa yhteydessä suositellaan ikkunapellitusten liittymien tiivistämistä sekä ikkunoiden ns. sormiliitosten lisätiivistyksiä sisäpuolelta ulkoseinien lämmöneristeistä tapahtuvien ilmavuotojen estämiseksi. Samassa yhteydessä uusitaan tiilijulkisivujen ja sokkeleiden liikuntasaumojen saumamassat ja korjataan julkisivujen yksittäiset halkeamat.

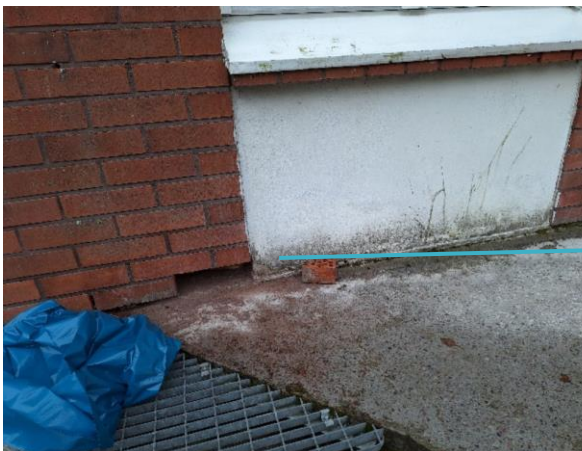
**Kuva 90**

Liikuntasaumojen saumamassat olivat halkeilleen ja epätiivitä.

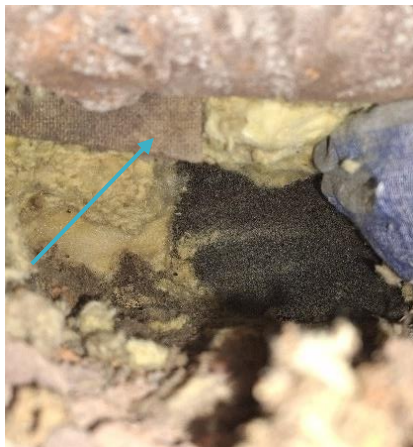
**Kuva 94**

Eristevilla oli aistinvaraisesti märkää. Sokkelikorkeus on matala, n. 100 mm.

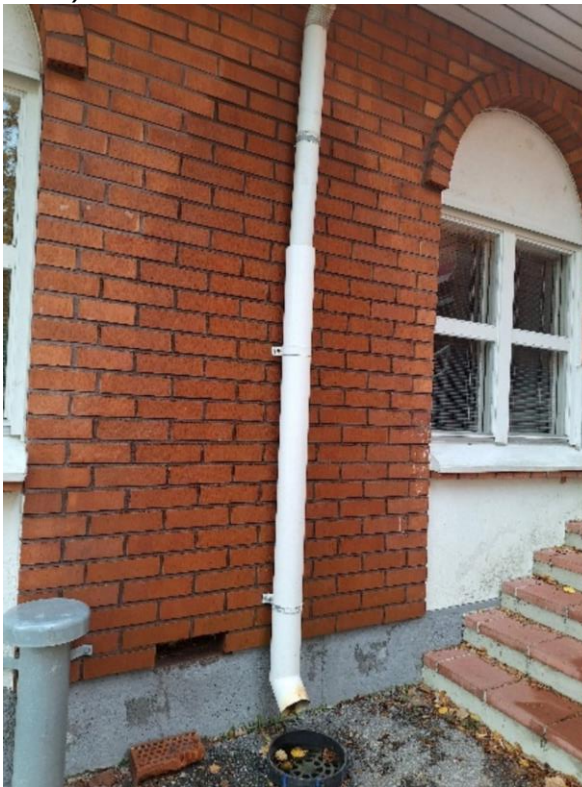
**Kuva 98**

Avaus US6 on osunut julkisivun kiinnityskohtaan. Eristevillassa oli hieman tummumia. Villakerros oli hieman alempana kuin sokkelin yläpinta, eikä eristeen alapuolella havaittu bitumikermiä.

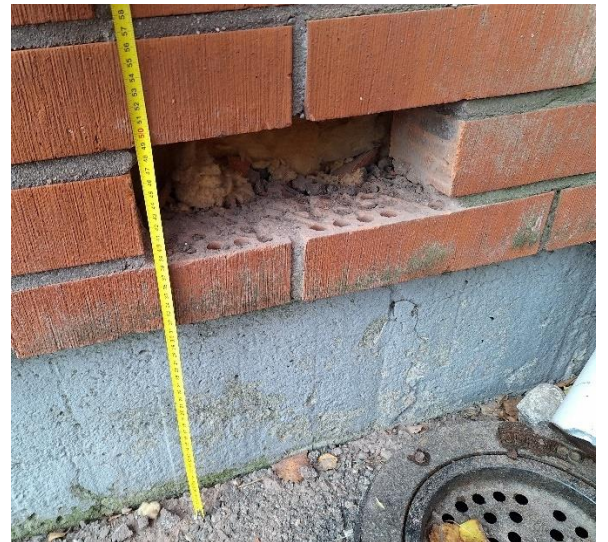
**Kuva 103**

Rakenneavaus, US9, luokkatilan 166 ja wc-tilan 162 kulmauksessa. Vieressä oleva sadevesisyykösytorvi on vuotanut yläosastaan.

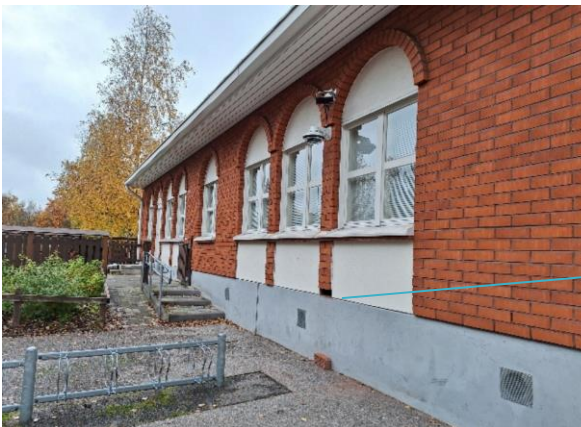
**Kuva 108**  
Eristevilla oli aistinvaraisesti kuivaa. Lämmöneristeen ja julkisivutiilen välissä ei ole tuuletusrakoa.

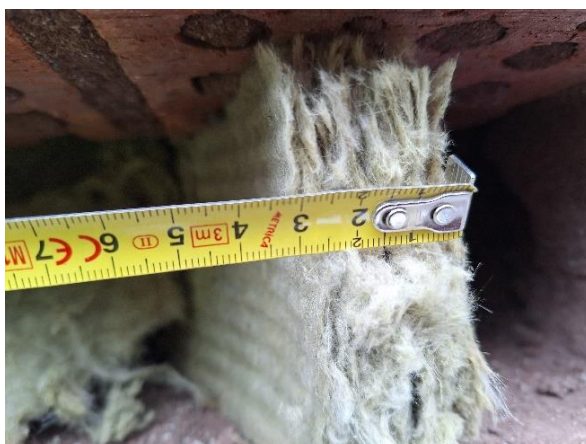
**Kuva 110**  
Avaus US5, tuuletusrako oli 50 mm eivätkä laastipurseet ota kiinni tuulensuojavillaan.

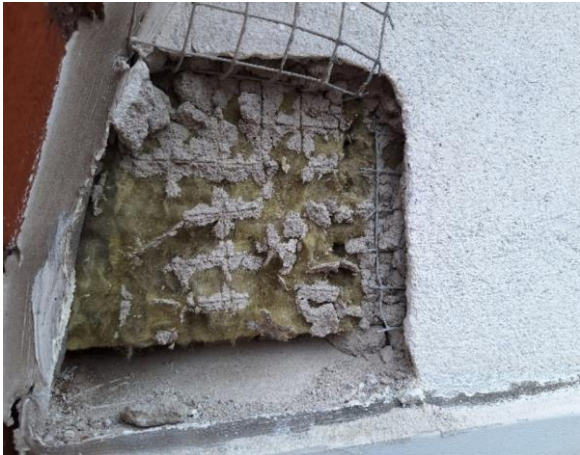
**Kuva 116**  
Ikkunan yläpuolinen avaus, US3, laajennoksen länsisivulle tilan 204 kohdalla.

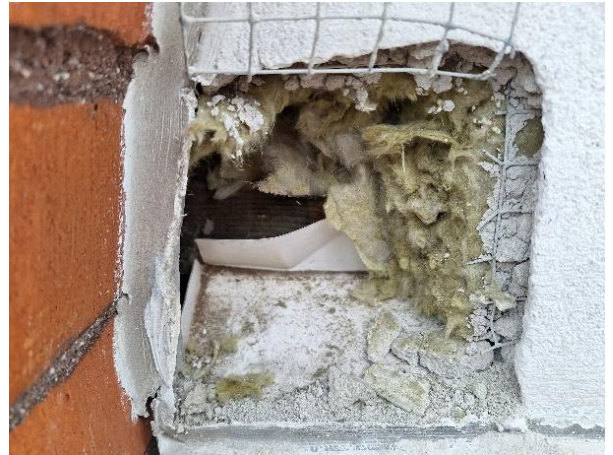
**Kuva 117**

Rappaus on kiinni verkossa, jonka jälkeen on 50 mm tuulensuojavilla. Materiaalinäyte otettiin tuulensuojavillan takaa pehmeästä mineraalivillasta.

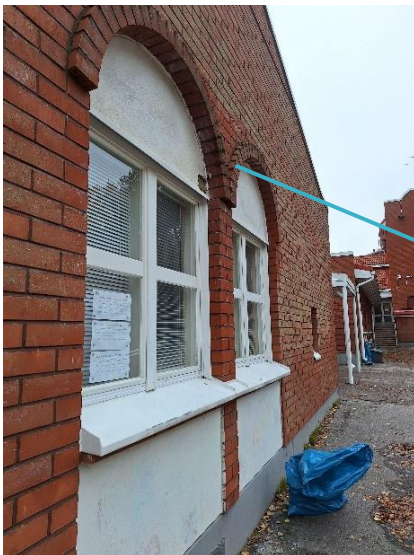
**Kuva 118**

Ikkunan yläkarmien suojana on vesipeltitys. Ikkunakarmit vaikuttivat hyväkuntoisilta aistinvaraisesti.

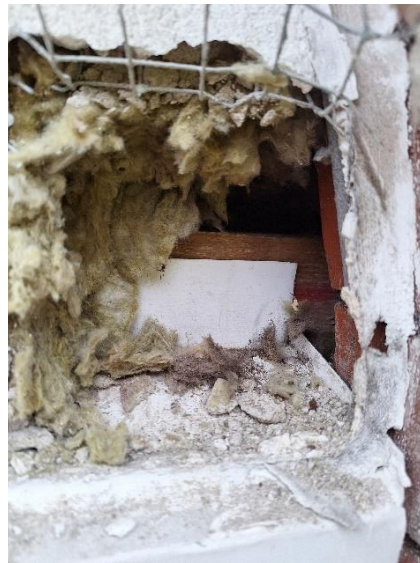
**Kuva 121**

Avauksen US4 rakenne oli samanlainen kuin avauksessa US3.

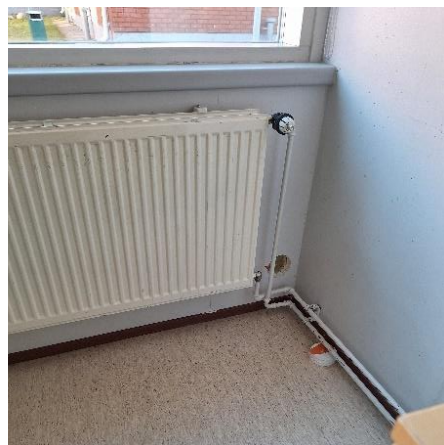
**Kuva 123**

Laajennusosalla on yksittäisiä kevytrakenteisia ulkoseinäosuuksia.

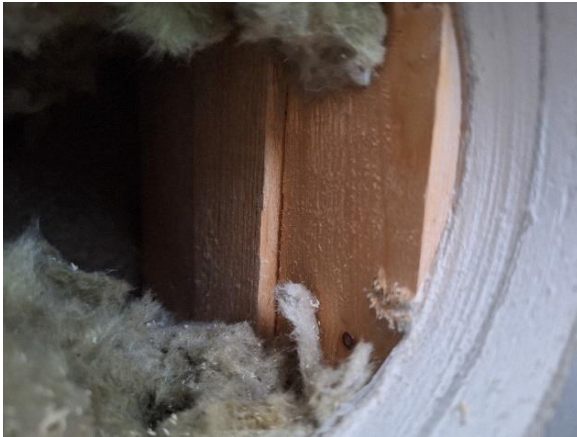
**Kuva 124**

Rakenneavaus US 11 tehtiin sisäpuolelta kevytrunkoiseen ulkoseinään laajennososan tilaan 214b.

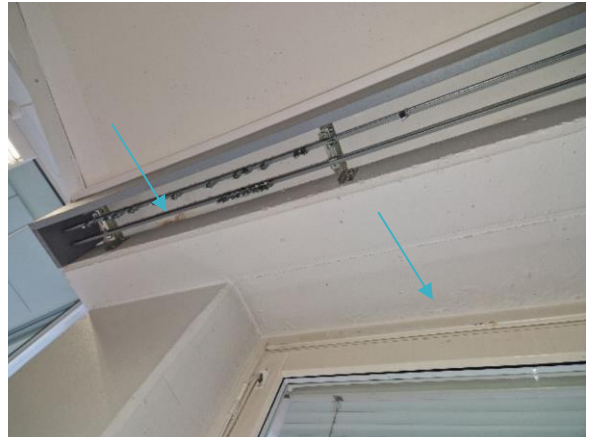
**Kuva 125**

Avaus US11 tehtiin noin 160–240 mm korkeudella lattian pinnasta. Runkotolpat oli aistinvaraisesti hyväkuntoisia. Tuulensuojalevyn sisäpinta oli noin 180 mm sisälevyn pinnasta.

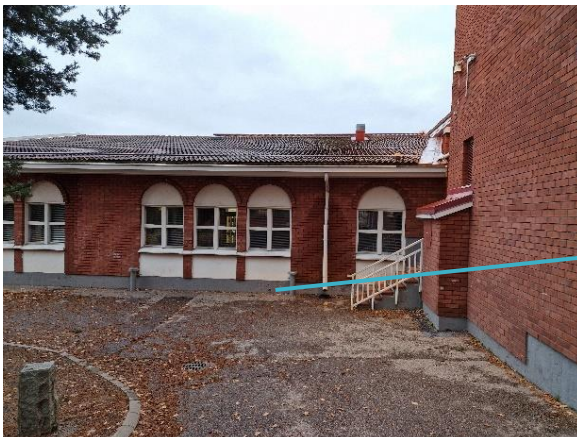
**Kuva 126**

Luokan 214b kohdalla on tapahtunut vesikatto/ räystäsrakenteen vuoto. Vesivuotojälkiä on paikoin havaittavissa ikkuna-aukon yläpuolella / yläpohjan ja ulkoseinän liittymässä.

Huoltokorjauksina suositellaan, että kouluterveydenhoitajan tilan 158 ulkoseinän yläosassa esiintyvät kosteusvauriojäljet korjataan ja ulkoseinän betonisisäkuoressa esiintyvä halkeama tiivistetään rakenteesta tapahtuvien ilmavuotojen estämiseksi. Lisäksi suositellaan, että laajennusosalla olevan luokkatilan 214b ulkoseinän yläosassa edelleen esiintyvät kosteusvauriojäljet korjataan.

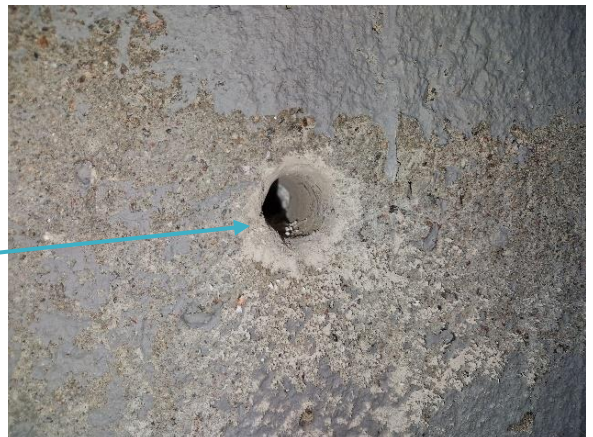
**Kuva 127**

Sokkelin tutkimusreikä vanhalle osalle.

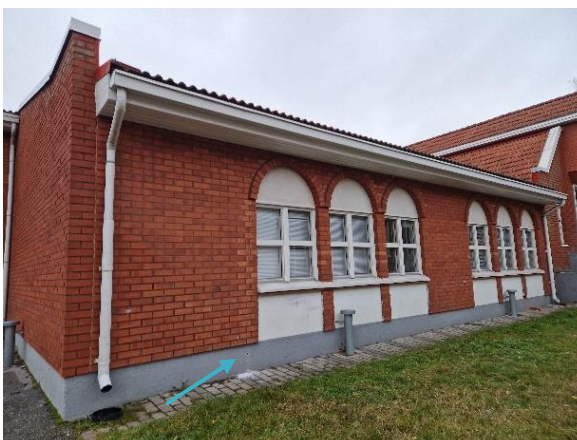
**Kuva 128**

Sokkelihalkaisun eristeenä oli eps-eristettä (styrox).

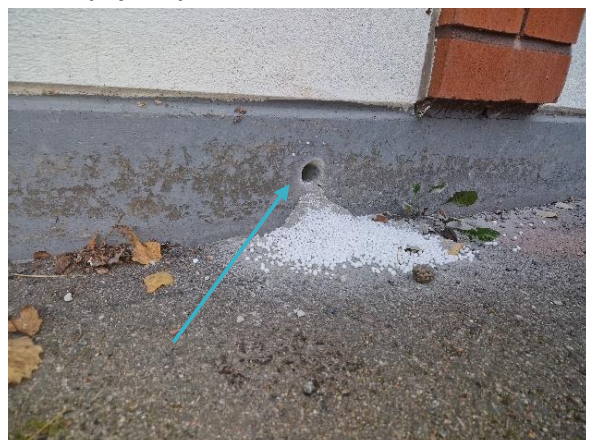
**Kuva 129**

Vanhan osan toinen sokkelin tarkastuspiste (SOK2). Sokkelihalkaisun lämmöneristeenä on EPS.

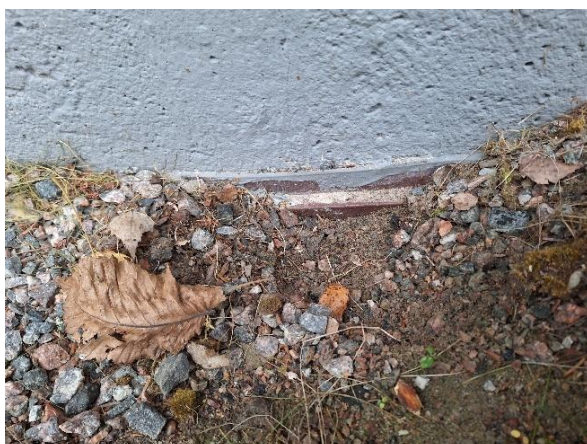
**Kuva 130**

Laajennososan sokkelin tarkastuspiste (SOK3). Eristeenä oli myös eps-eristettä.

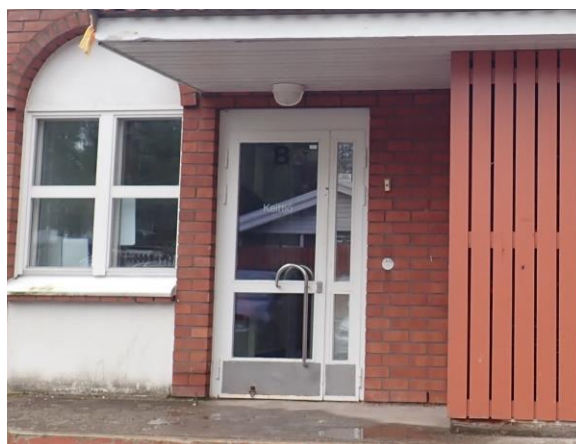
**Kuva 131**

Vanhan osan sokkelissa havaittiin perusmuurilevy maanpinnan alapuolisilla osilla. Sokkelirakenteissa esiintyy kosteusvauriojälkiä (kalkkihärmää) erityisesti vanhalla osalla vesikatto- ja räystäsvuotojen kohdilla.

Vanhan osan maanpinnan alapuolisella sokkeliosalla on perusmuurilevy.

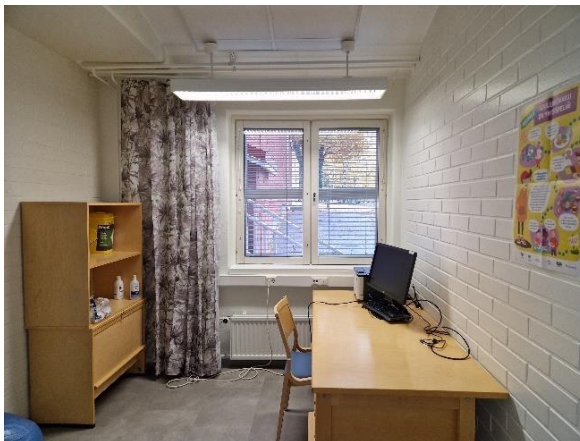
**Kuva 136**

Ulkoseinän lämmöneristeestä todettiin tapahtuvan ilmavuotoja betonisisäkuoressa olevan halkeaman kohdalta.

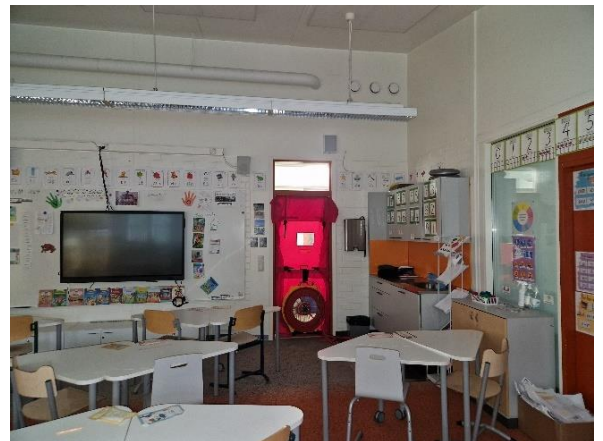
**Kuva 137**

Viereisen tilan 155 ulkoseinärakenteissa ei havaittu ilmavuotoja.

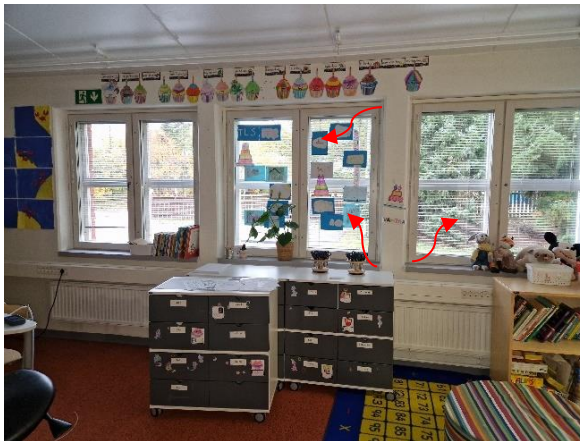
**Kuva 138**

Merkkiainekokeet suoritettiin ensin ns. normaaleissa olosuhteissa, minkä jälkeen tilat alipaineistettiin alipaineoven avulla.

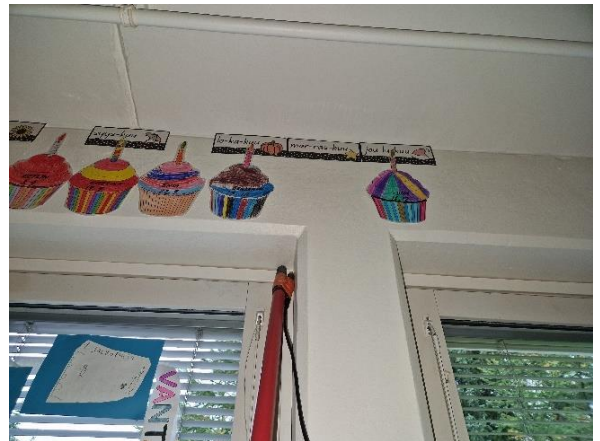
**Kuva 139**

Luokkatilassa 182 lieviä ilmavuotoja havaittiin ikkunoiden sormiliitoksista.

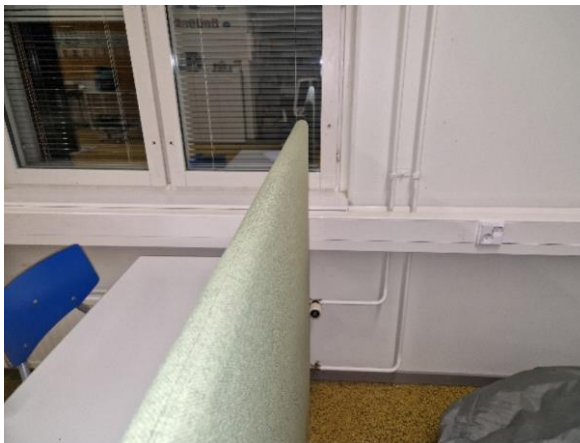
**Kuva 140**

Luokkatilassa 182 lieviä ilmavuotoja havaittiin ikkunoiden sormiliitoksista.

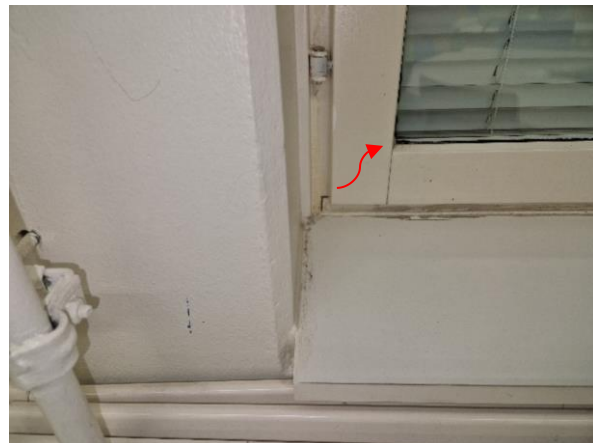
**Kuva 141**

Pienryhmätilan 124 ulkoseinään tehdyssä merkkiainekokeessa ei selviä ilmavuotoja todettu.

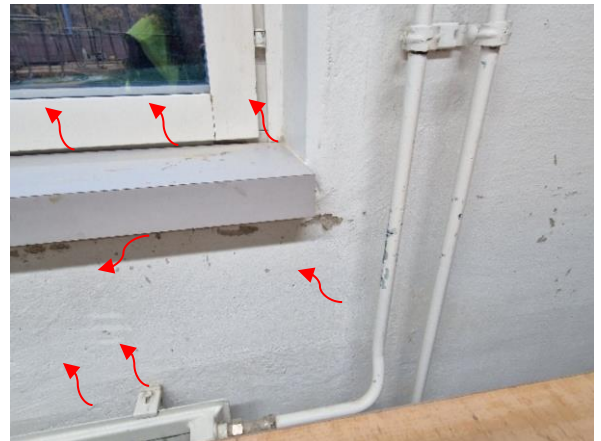
**Kuva 144**

Esimerkkikuvia tiivistyskorjaamattomien seinien ilmavuotokohdista.

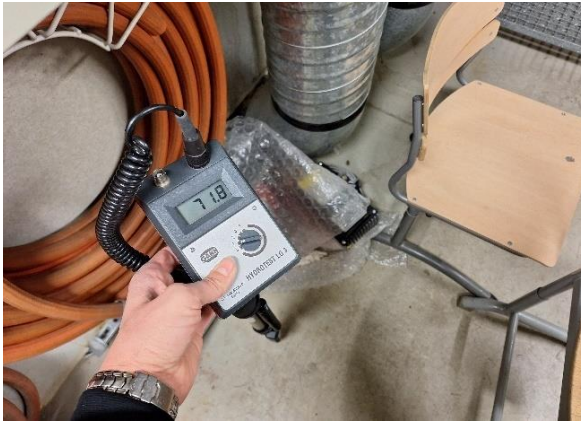
**Kuva 151**

Painesäiliöiden vasemmalla puolella seinän vierustalla oli hieman kohonnutta pintakosteutta: 68–75.

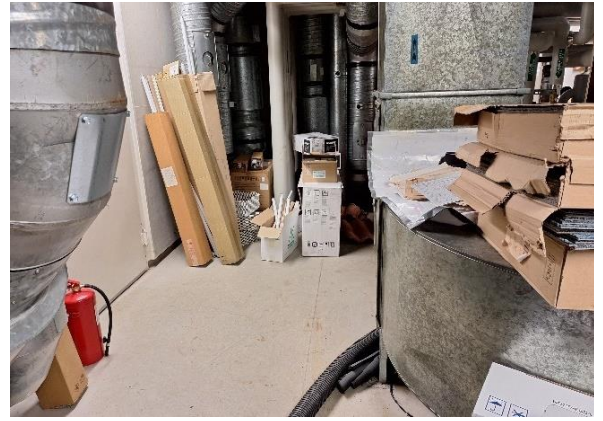
**Kuva 152**

Muulla IV-konehuoneessa pintakosteudet olivat normaalilla tasolla: 59–62.

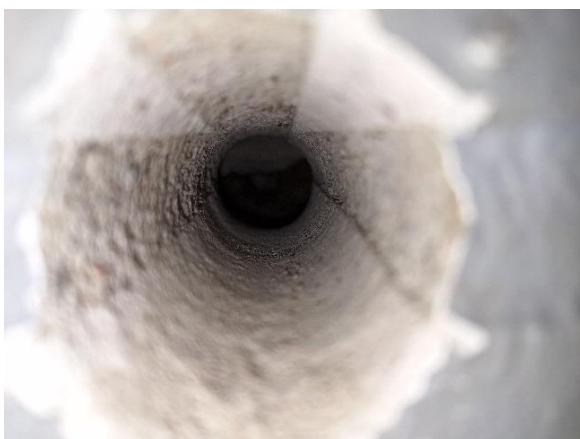
**Kuva 157**

Käytävän 233 ja tilan 249 väliseinän avaus.

Entisen asunnon kylpyhuoneen 249 ja käytävän 233 tiili-villa-tiili-rakenteisesta väliseinärakenteesta otettiin mineraalivillanäyte, joka sisälsi kohtalaisesti mikrobikasvua sekä kolmea eri kosteusvaurioon viittaavaa mikrobilajia. Tulos tulkitaan heikoksi viitteeksi mikrobivauriosta. Lämmöneriste on voinut mikrobivaurioitua asunnon käytön aikana kylpyhuoneen suihkuvesien aiheuttamasta kosteusrasituksesta.

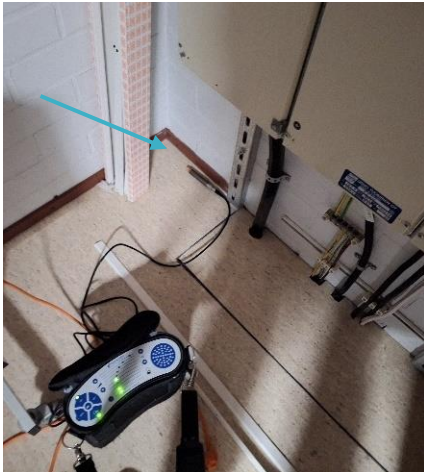
**Kuva 163**

Kohtalaista ilmavuotoa myös sähkökeskustilassa 203 lattian ja väliseinän liittymästä.

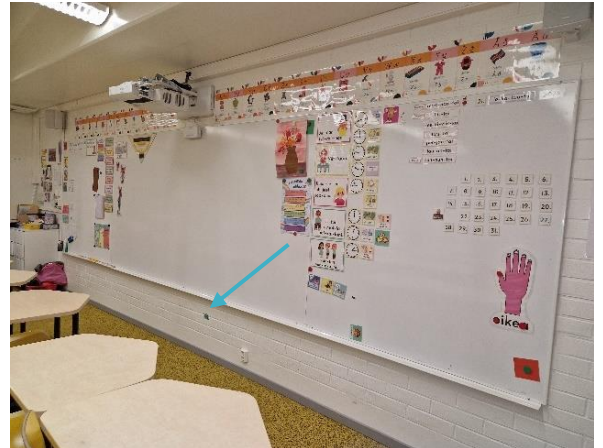
**Kuva 164**

Luokkatilan 167 ja tuulettuvan alapohjatilän väliseen tiivistyskorjattuun väliseinään tehtiin merkkiainekoe, jossa ei havaittu vuotoja.

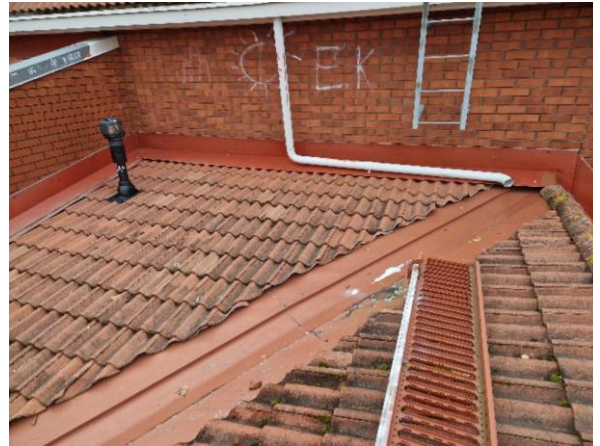
**Kuva 174**

A-osan vesikatto on monimuotoinen, ja ylempien vesikatteiden vesiä johdetaan alemmalle katteelle. Jiirikohdissa on aiemmin tapahtunut vesikattovuotoja. Pellitysten maalipinnat hilseilevät paikoin irti alustastaan.

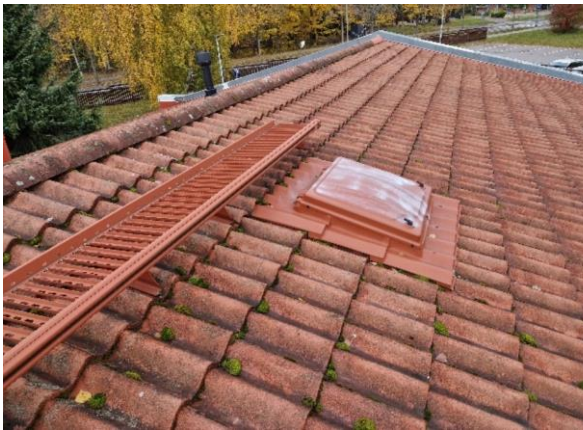
**Kuva 175**

A-osan vesikatto. Tiilikatteissa esiintyy paikoin sammaloitumista.

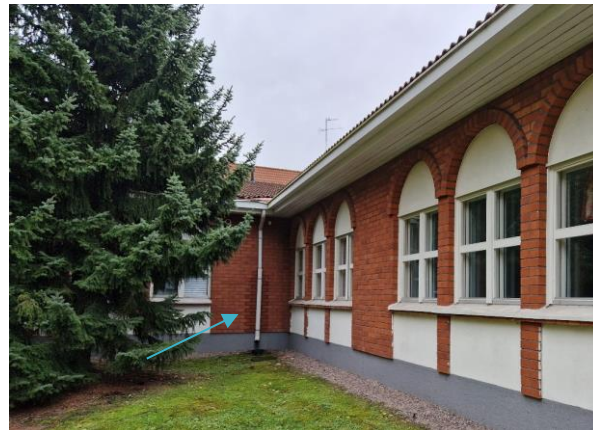
**Kuva 176**

A-siivessä keittiön 138 kohdalla todettiin vuotava sadevesisyöksytorvi.

Vuotava sadevesisyyksytörvi keittiötilan 138 kohdalla.

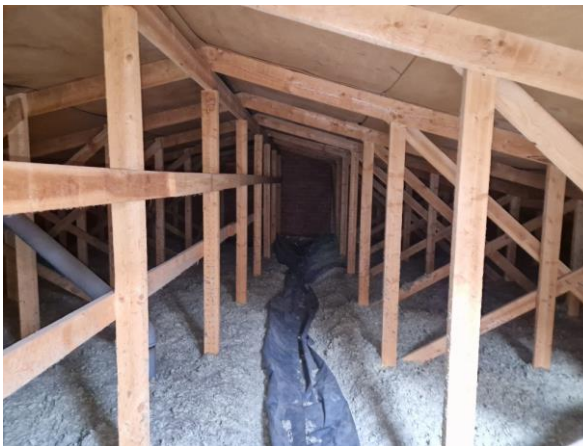
**Kuva 177**

A-siiven yläpohjassa lämmöneristeinä on käytetty sekä puhallusvillaa, että mineraalivillalevyjä. Yläpohjassa ei ole kulkusiltoja, ja lämmöneristeet ovat painuneet kasaan kulkureiteillä. Eristepaksuus oli tarkastuksen perusteella n. 250 mm. Lämmöneristekerroksen alla on höyrynsulkumuovi, jonka liittymiä ei ole toteutettu tiiviisti.

Yläpohjassa ei ole kulkusiltoja, ja lämmöneristeet ovat painuneet kasaan.

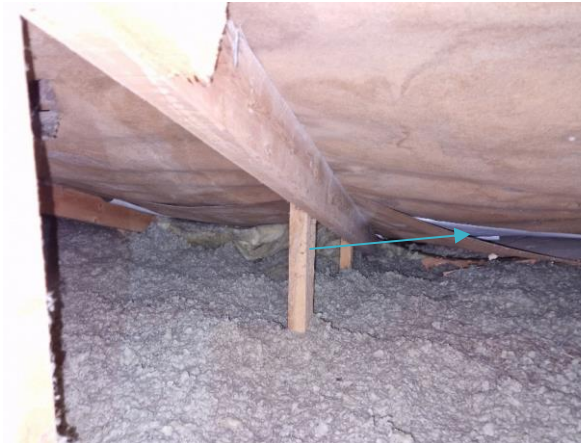
**Kuva 179**

A-siiven yläpohjatilat eivät tuuletetu räystäillä sillä lämmöneristeet ovat räystäs-rakenteita / aluskatetta vasten. Räystäiden läheisyydessä aluskatteita on paikoin korjattu / uusittu.

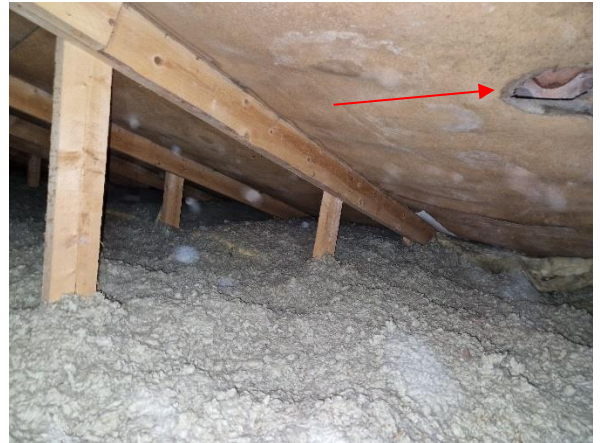
**Kuva 180**

A-siiven yläpohjatilat eivät tuuletetu räystäillä, sillä lämmöneristeet ovat räystäs-rakenteita vasten. Aluskatteessa esiintyy kosteusvauriojälkiä, ja aluskate on paikoin rikki.

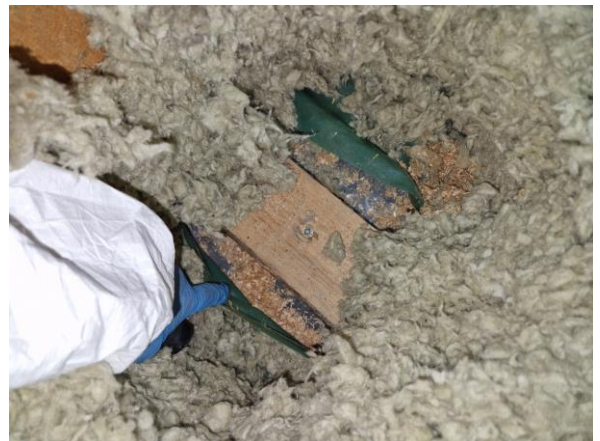
**Kuva 182**

Yläpohjan lämmöneristeidenä olevan puhallusvillan (n. 250 mm) alla on höyrynsulkumuovi, jonka liittymät on limitetty, mutta ei teipattu.

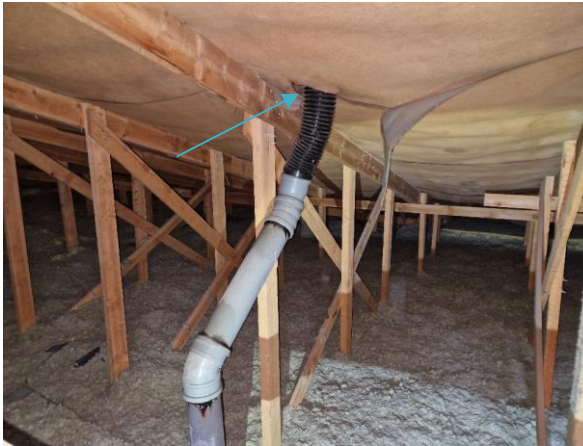
**Kuva 183**

Yläpohjassa olevat viemärien tuuletusputket ovat lämmöneristämättömiä, ja muhviilitokset on paikoin toteutettu virheellisesti. Aluskate on toteutettu epätii- viesti läpivientien kohdilla.

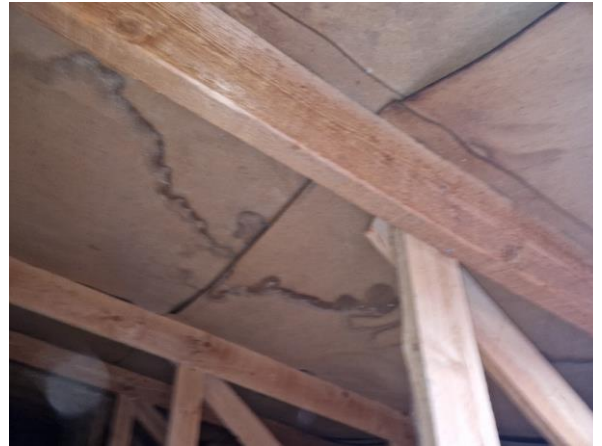
**Kuva 184**

Pahvipohjaisissa aluskatteissa esiintyy paikoin selviä kosteusvauriojälkiä.
