# Ilolan koulu

Epinkoskentie 5, 01390 VANTAA

Rakennuksen kosteus- ja sisäilmatekninen kuntotutkimus

23.1.2025

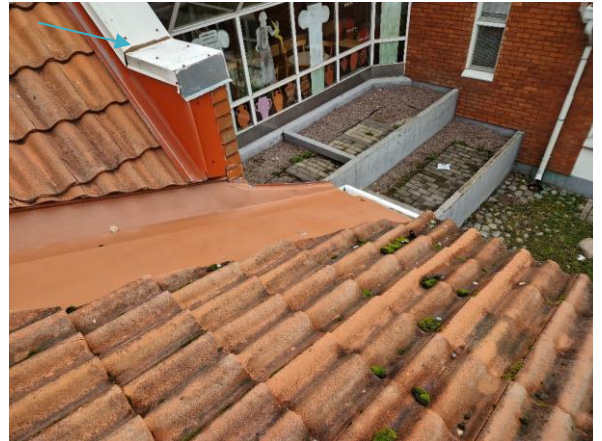
**Kuva 193**

Vesipellitysten maalipinnat irtoavat paikoin alustastaan ja pellityksissä esiintyy paikoin ruostevaurioita.

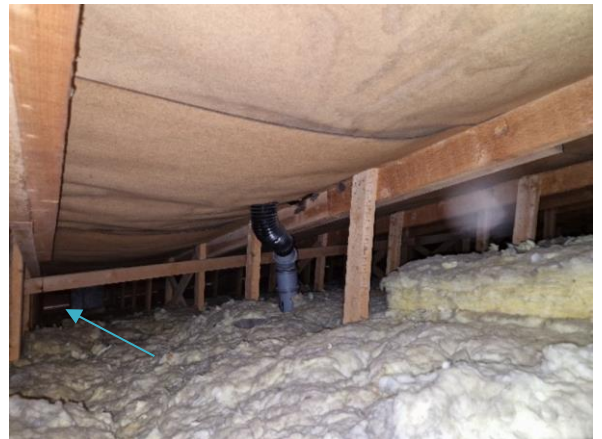
**Kuva 195**

Yleiskuva yläpohjasta ruokalan / puutyöluokan alueelta. Yläpohjatila on matala, minkä johdosta koko yläpohjatilan kiertäminen on haastavaa.

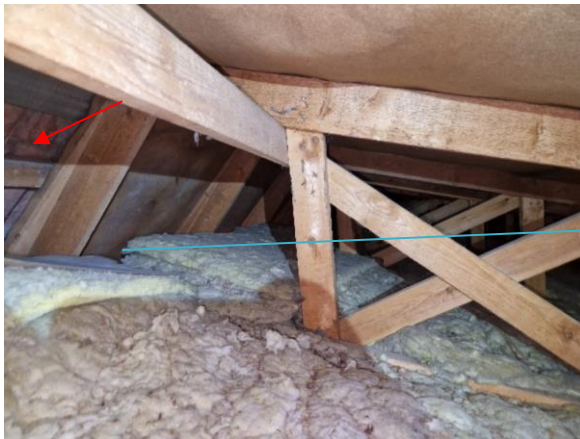
**Kuva 196**

Yleiskuva yläpohjasta ruokalan / puutyöluokan alueelta. Viemärin tuletusputken läpivienti on toteutettu epätiiviisti. Pahvipohjaisessa aluskatteessa on havaittavissa paikallisia kosteusvauriojälkiä. Yläpohja tuulettuu pohjoisen puolelta räystäältä käsin (sininen nuoli).

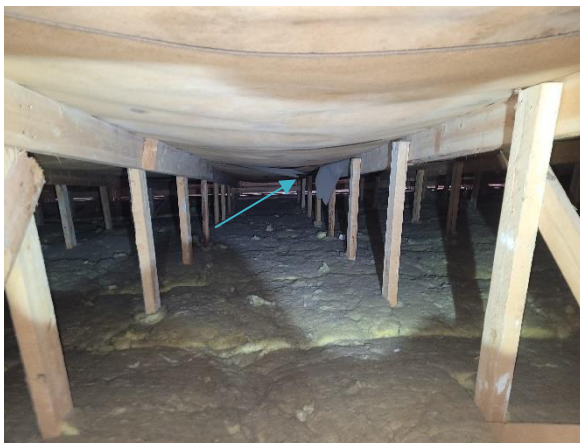
**Kuva 198**

Etelän puoleisella räystäällä puutteellinen tuulettuminen on aiheuttanut merkittäviä kosteusvauriojälkiä pahvipohjaiseen aluskatteeseen.

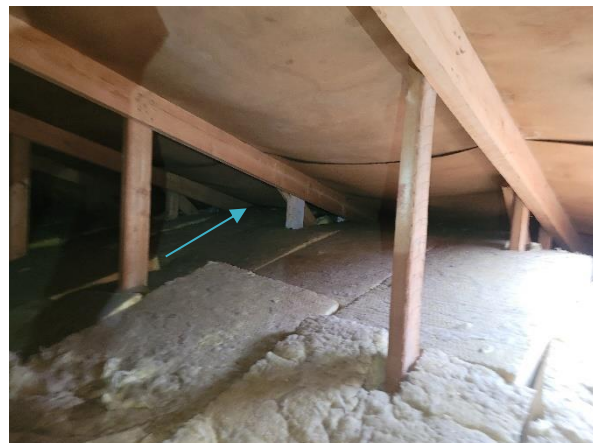
**Kuva 199**

Yleiskuva C-osan luokkasiiven yläpohjasta. Aluskate on paikoin irti / rikki. Yläpohja tuulettuu räystäältä käsin.

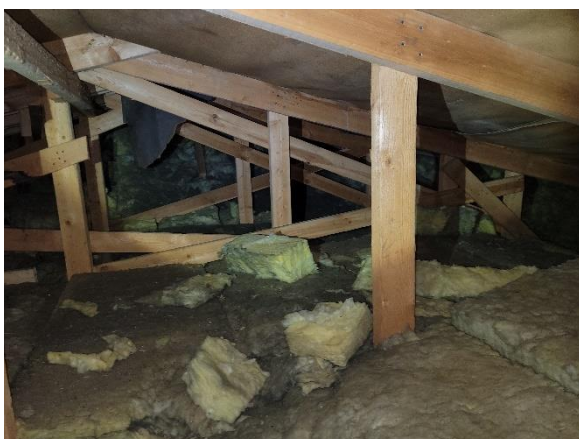
**Kuva 200**

Yleiskuva C-osan luokkasiiven yläpohjasta. Yläpohjan korkeimmalla kohdalla lämmöneristeet ovat paikoin aluskatetta vasten (kts. Kuva 185 sinisellä katkovivalla rajattu alue).

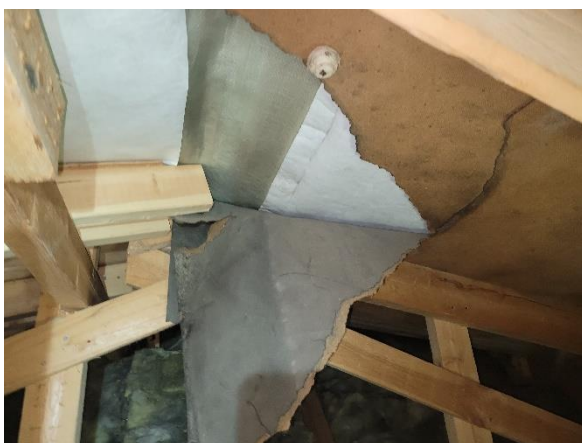
**Kuva 202**

Luokan 183 alueella olevan vesikaton jirikohdasta on aluskatteita vaihdettu muovipohjaisiksi aluskatteiksi, ja lämmöneristeitä on uusittu puhallusvillaksi aiemmin tapahtuneiden vesikattovuotojen johdosta.

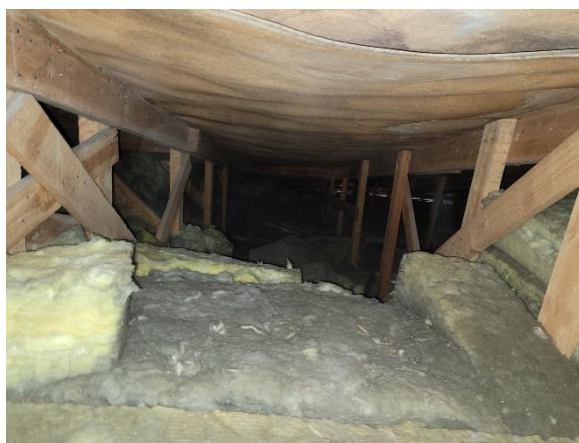
**Kuva 203**

C-siivessä pahvipohjaisia aluskatteita on paikoin korvattu muovipohjaisilla aluskatteilla vesikattovuotojen johdosta.

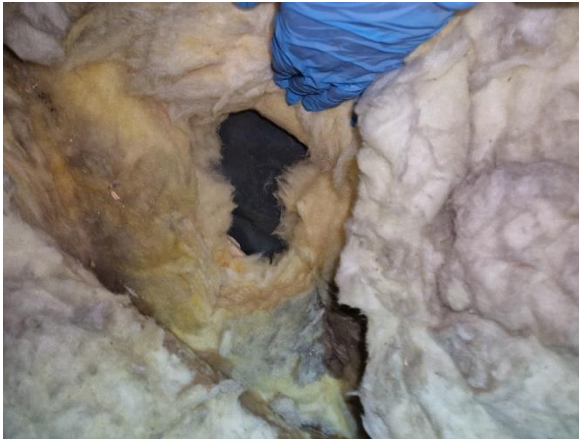
**Kuva 204**

Aluskatteessa on paikoin havaittavissa selviä kosteusvauriojälkiä.

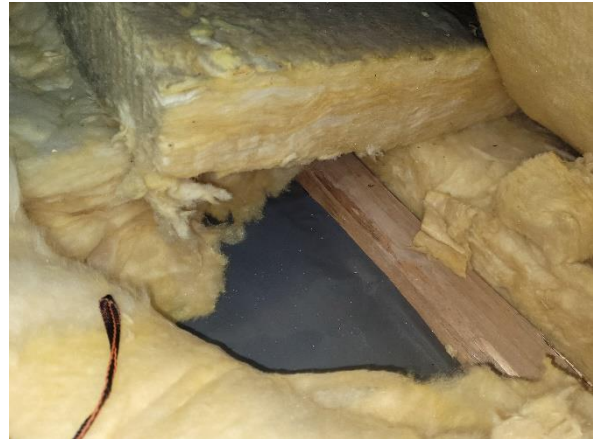
**Kuva 205**

Kuva C-siiven puutyöluokkien / ruokalan alueelta. Eristepaksuus on 200 mm, ja lämmöneristeen alla on höyrynsulkumuovi.

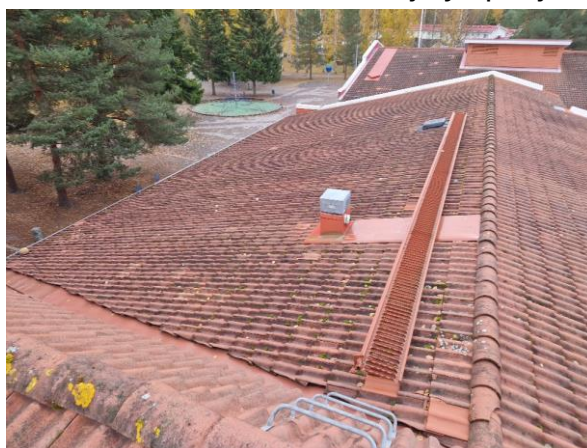
**Kuva 208**

Yleiskuva B-siiven vesikatolta. B-osan tiilikatteita on paikoin uusittu.

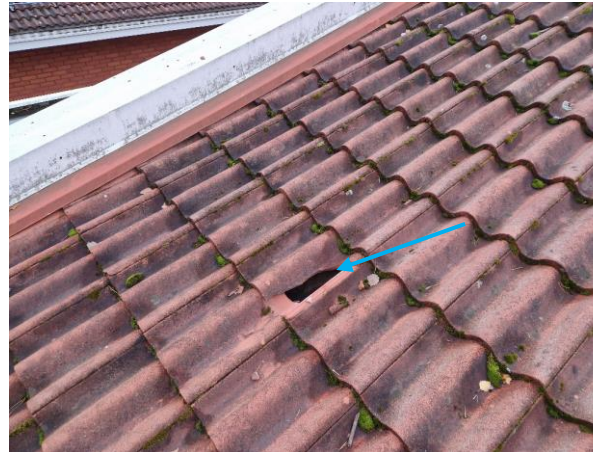
**Kuva 213**

Rikkinäisiä tiiliä esiintyy myös b-siiven idän puoleisen lappeen päädyn läheisyydessä.

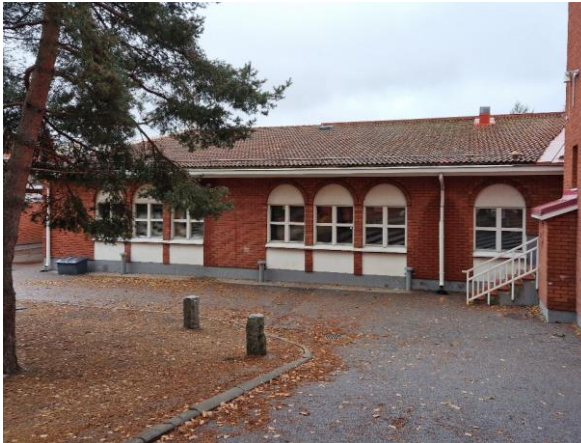
**Kuva 214**

Vesikatto- / räystäsrakenteen vuodot kastelevat B-osan idän puoleista julkisivua.

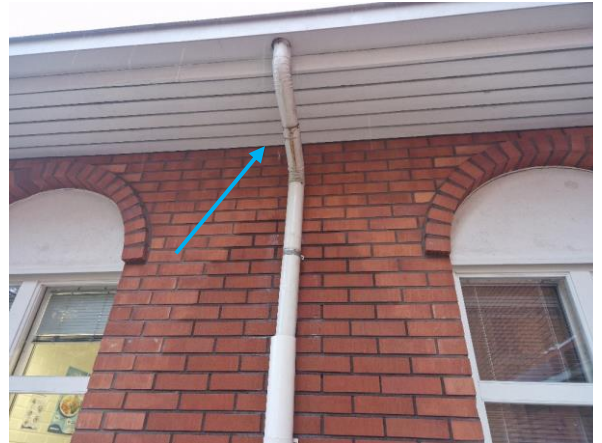
**Kuva 215**

Kouluterveydenhoitajan tilan 156 kohdalla sadevesisyyksitorven vuoto kastelee seinärakennetta.

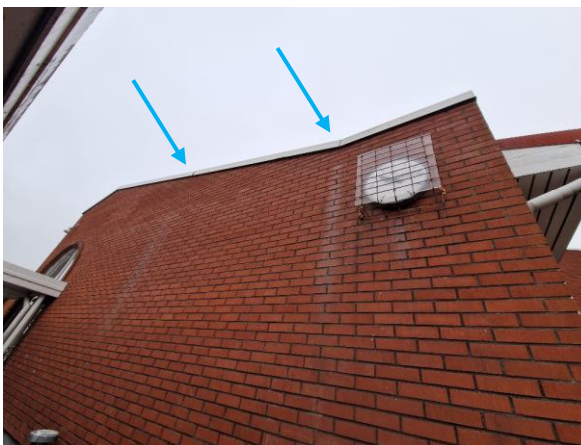
**Kuva 216**

B-siiven päädyssä vesipellitysten saumakohdat johtavat sadevesiä julkisivun pintaan.

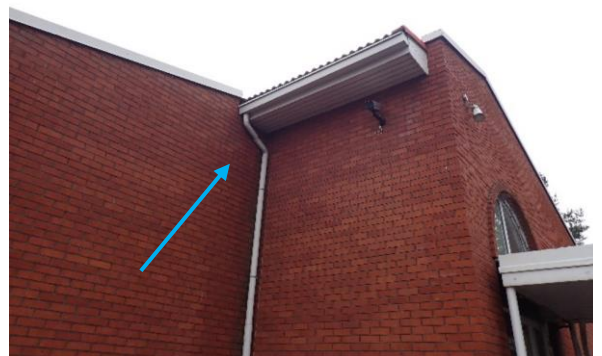
**Kuva 217**

Luokkatilan 166 kohdalla sadevesisyyksitorvi on irti, ja sadevedet kastelevat ulkoseinärakennetta.

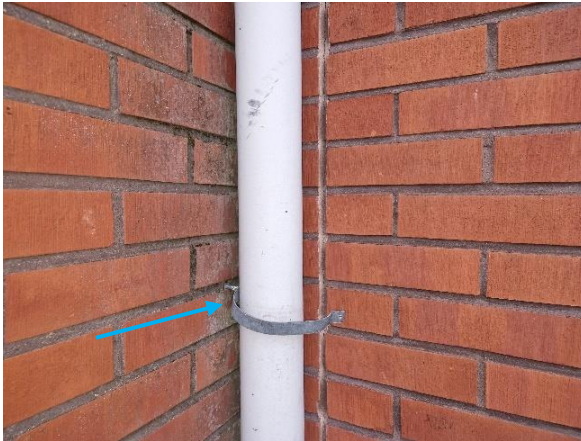
**Kuva 218**

Luokkatilan 166 ja wc-tilan 162 kulmauksen syökytorven kiinnike irronnut.

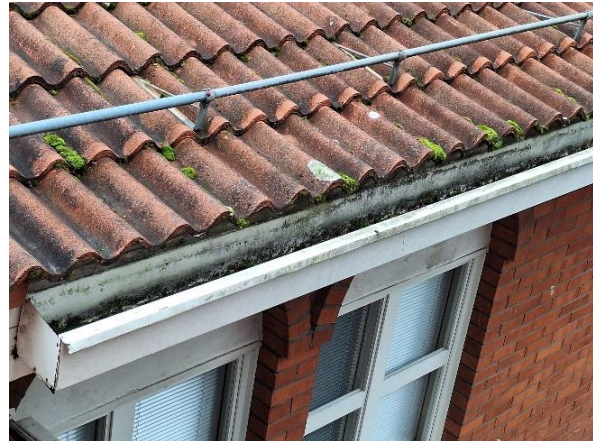
**Kuva 219**

Rännikourut oli puhdistettu.

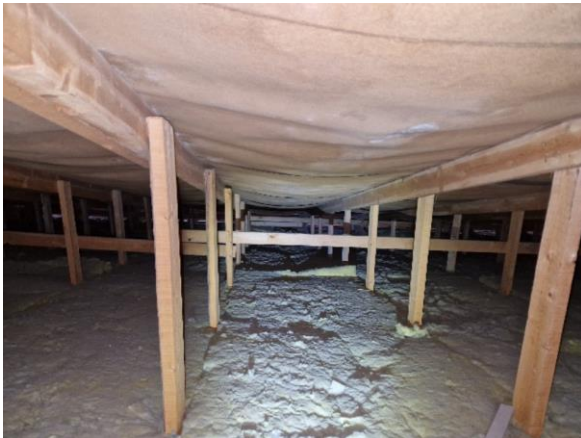
**Kuva 220**

Yleiskuva B-siiven yläpohjasta. Aluskatteissa oli paikoin havaittavissa kosteusvauriojälkiä. Yläpohjat tuulettuvat hyvin räystäältä käsin.

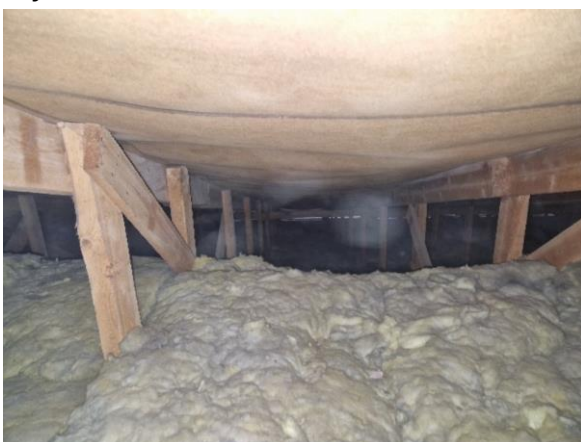
**Kuva 222**

Yläpohjan korkeimmalla kohdalla lämmöneristeiden ja aluskatteen välissä on rako, ja yläpohja tuulettuu hyvin.

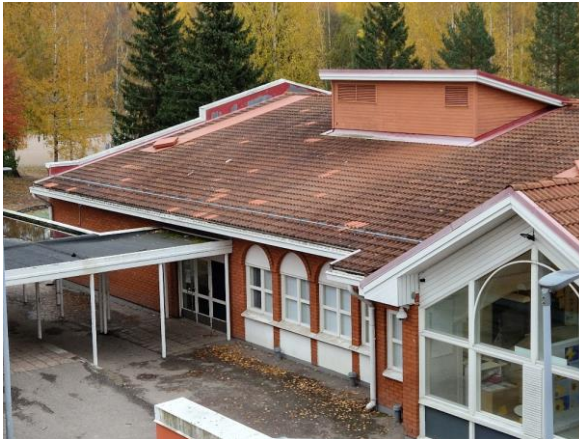
**Kuva 225**

Laajennusosan vesikatolta on uusittu yksittäisiä kattotiiliä.

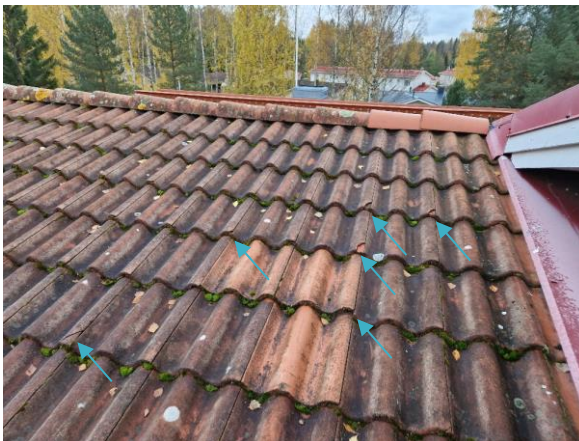
**Kuva 227**

Vesikatolla esiintyy sammaloitumista, ja kattotiilet ovat likaantuneet erityisesti pohjoisen puoleisella lappeella. Osa kattotiilistä oli alaosastaan rikki.

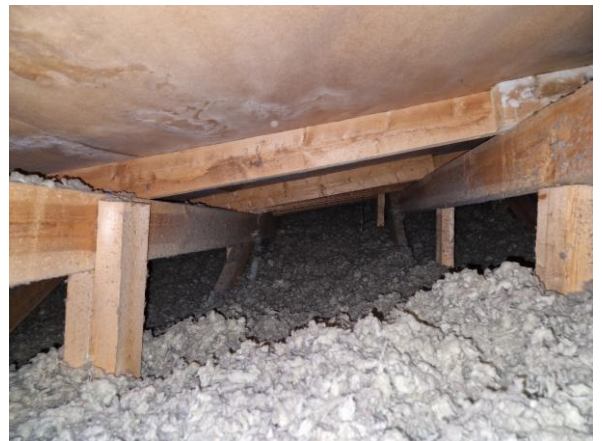
**Kuva 228**

Yleiskuva laajennusosan yläpohjasta. Yläpohjatila ovat paikoin niin matalia, että yläpohjien kiertäminen kattavasti on mahdotonta.

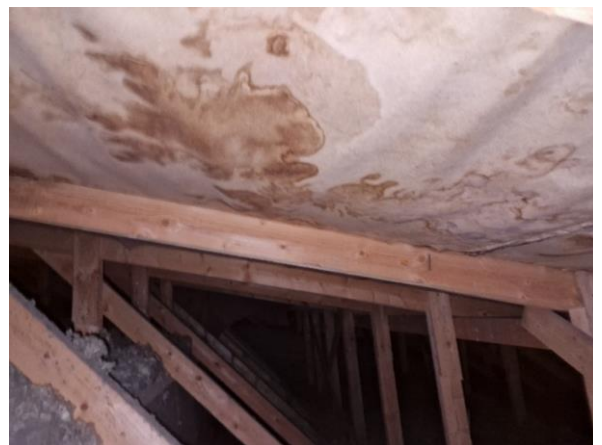
**Kuva 230**

Laajennusosan pahvipohjaisessa aluskatteessa esiintyy merkittäviä kosteusvauriojälkiä, ja paikoin aluskatteet ovat pudonneet / irti kantavista rakenteista. Merkittävimpien kosteusvauriojälkien kohdilla myös kantavissa puurakenteissa esiintyy kosteusvauriojälkiä.

Laajennusosan aluskatteissa esiintyy merkittäviä kosteusvauriojälkiä.

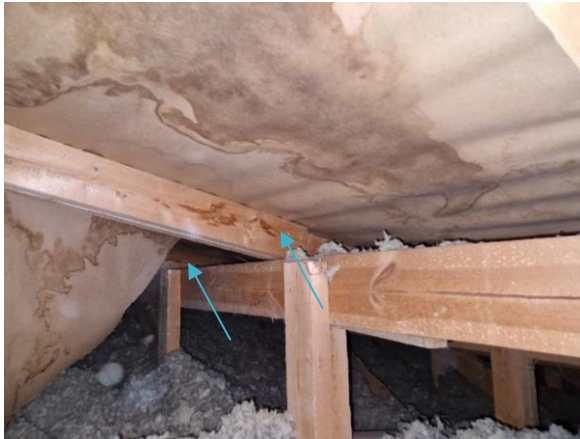
**Kuva 231**

Aluskatteita on paikoin irti runkokuista. Kantavissa puurakenteissa esiintyy paikoin kosteusvauriojälkiä (siniset nuolet).

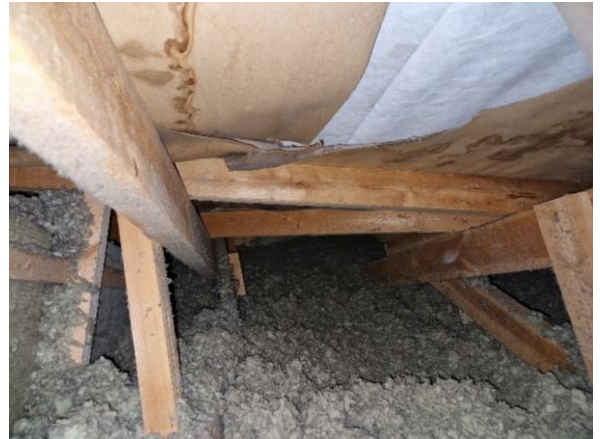
**Kuva 232**

Aluskatteita on paikoin uusittu muovipohjaisilla aluskatteilla (kuva otettu luokkatilan 214b alueelta yläpohjasta).

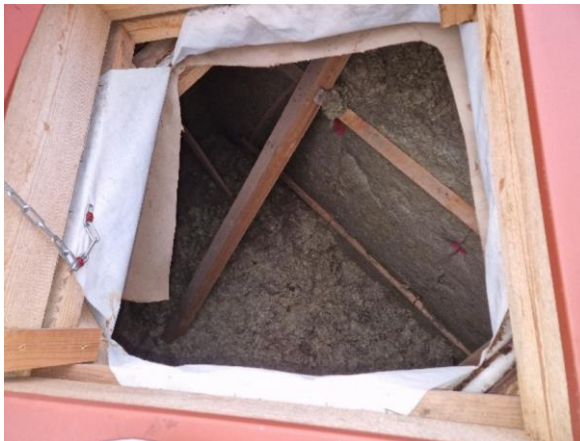
**Kuva 233**

Tarkastusluukkujen kohdilta puuttuivat paikoin kulkuyhteys/ tikkaat, joten kaikkia yläpohjarakenteita ei päästy tarkastamaan. Kuva rakennuksen itäpäädyistä.

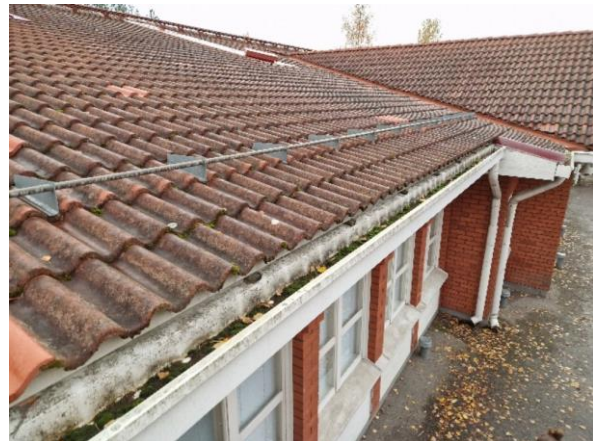
**Kuva 234**

Laajennusosan sadevesikouruissa oli sammalkasvustoa, mikä heikentää sadevesien poistumista kouruista.

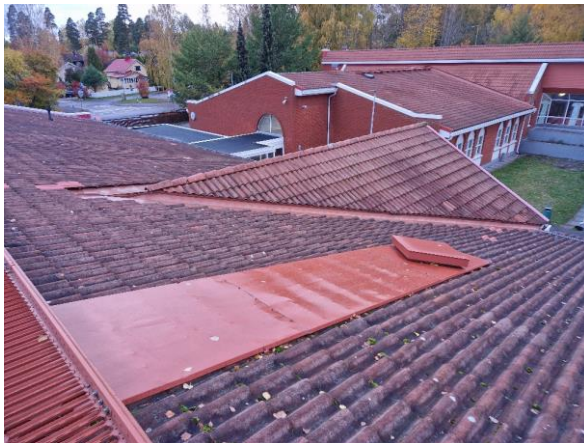
**Kuva 237**  
Laajennusosalla on kaksi kattolyhtyä.

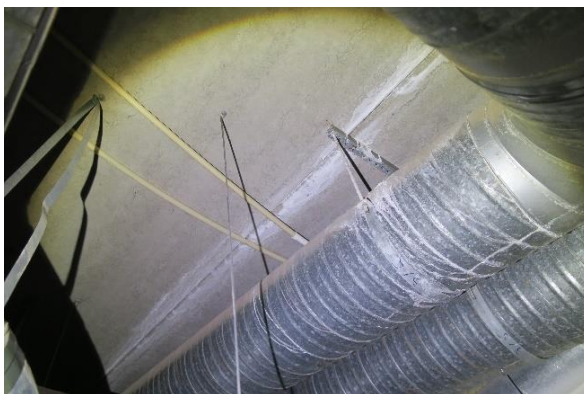
**Kuva 249**

A-osan käytävillä alakattojen yläpuolelle ei ole tehty tiivistyskorjauksia.

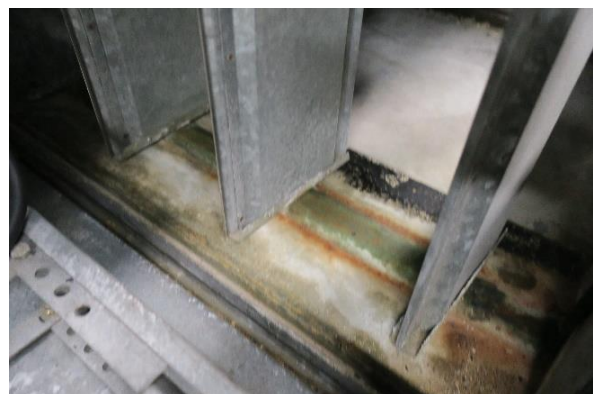
**Kuva 271**  
Koneen pohjalla on mustaa sivelyä.

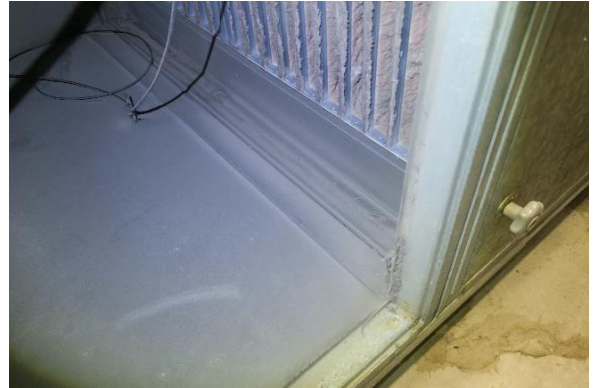
**Kuva 278**  
Poistokanavat ja tuloilmasuodatinta edeltävä palautusilmakammio ovat selkeästi pölyntyneitä.

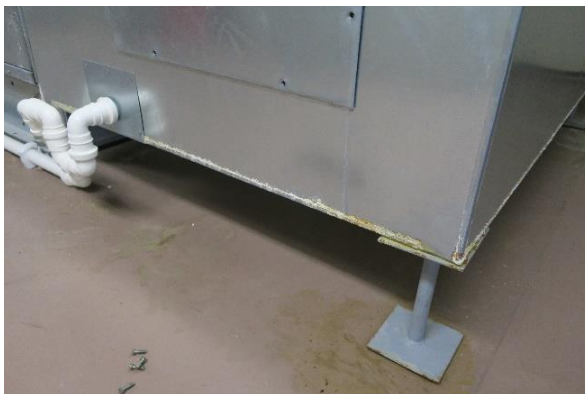
**Kuva 283**

Ulkoilmanottokammiossa on kosteusra-  
situksen aiheuttamaa kalkkihärmää.

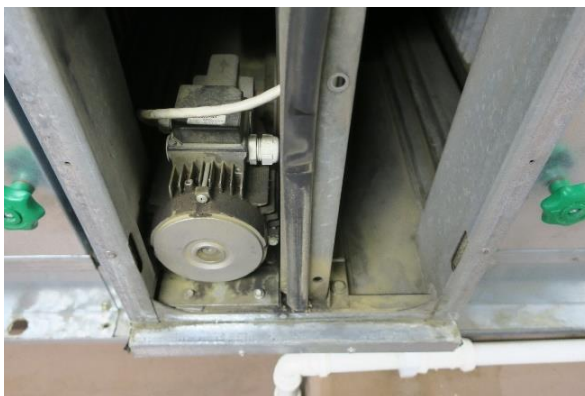
**Kuva 285**

LTO-kiekko on siitepölyssä esisuodatti-  
men heikon suodatustehon vuoksi.

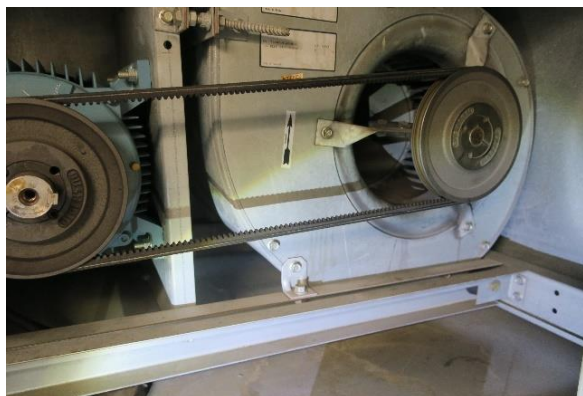
**Kuva 286**

Poistopuhallin. Puhallinkammiossa on  
epäpuhtauksia (siitepölyä).

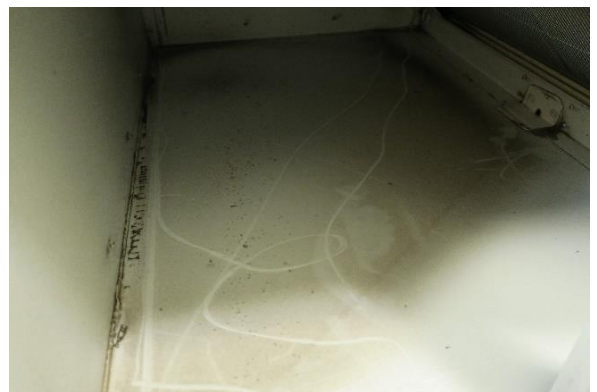
**Kuva 292**  
Koneen pohjalla on likaa.

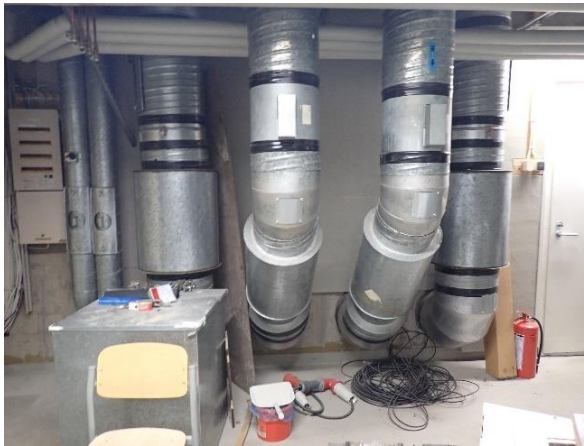
**Kuva 295**

Alkuperäisosalla järjestelmässä on kanavaäänenvaimentimia, joissa on reikäpellillä  
päällystettyä mineraalivillaa. Äänenvaimentimet voivat toimia mineraalikulitlähteenä.  
Tuloilmapäätelaitteissa on aiemmin ollut äänenvaimennusmateriaalina mineraalivillaa,  
jotka on poistettu, mutta joista on jäämiä päätelaitteissa.

Alkuperäisosan konehuoneen kanavia ja tarkastusluukkuja. Kanavissa on kanavaäänenvaimentimia, jotka voivat toimia mineraalivillalähteenä.

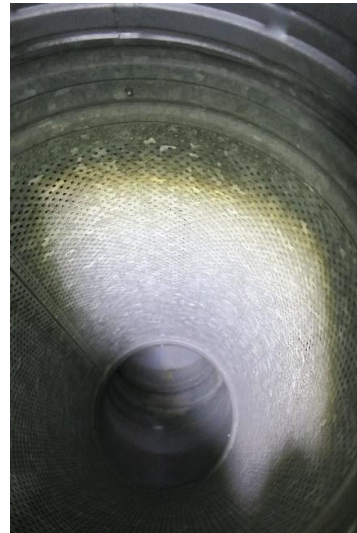
**Kuva 296**

Kanavaäänenvaimentimissa on reikäpellillä päällystettyä mineraalivillaa.

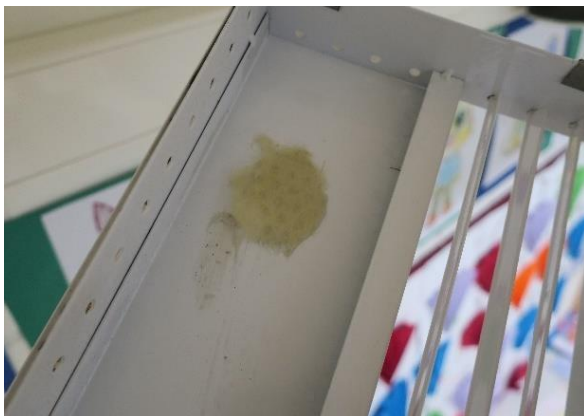
**Kuva 297**

Tuloilmapäätelaitteista on poistettu mineraalivillaa, josta on jäänyt jäämiä päätelaitteisiin.

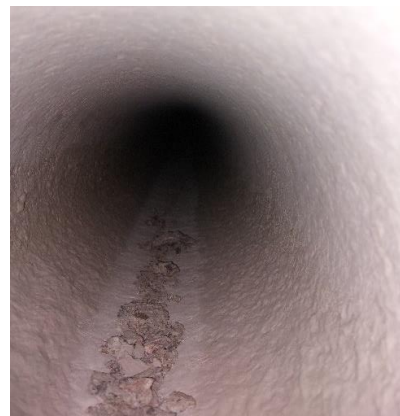
**Kuva 298**

Ontelolaattakanavien pohjalla havaittiin runsaasti kiviainesmurskaa. Ontelolaattakanavat muodostavat riskin sisäilman kannalta niiden sisältämien kiviainespitoisten epäpuhtauksien vuoksi. Lisäksi on mahdollista, ettei onteloa ole tulpattu ja niistä voi olla ilmayhteys ulkoseinärakenteeseen.

Ontelolaattakanavien pohjalla on karkeaa kiviainesta.

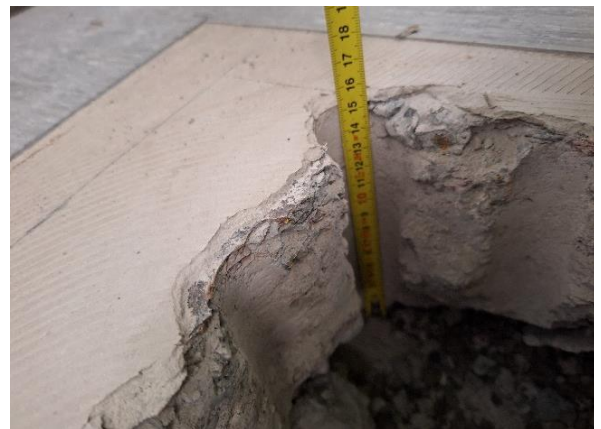
**Kuva 6**  
Betonilaatan paksuus 150 mm.

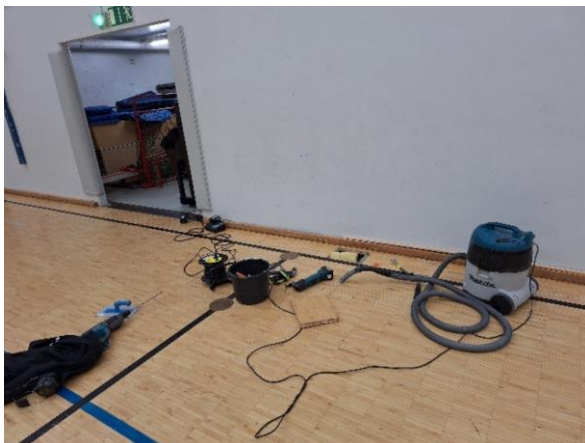
**Kuva 11**

Alapohjan mineraalivillaeristeessä ei todettu viitteitä mikrobivauriosta (näyte MM21).

Liikuntasalin 108 rakenneavaus kanta-väliseinän kohdalle.

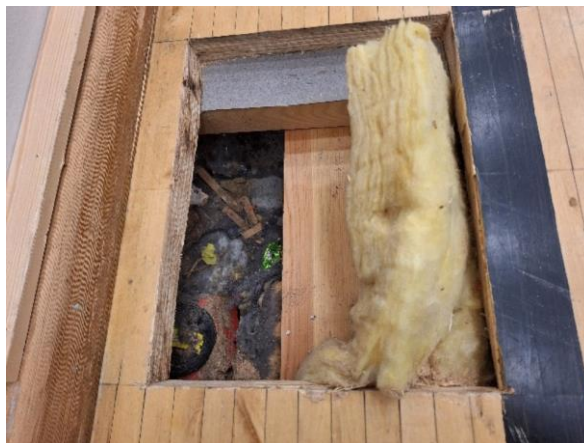
**Kuva 12**

Lattian alle on kertynyt paljon roskaa seinien vierustoille.

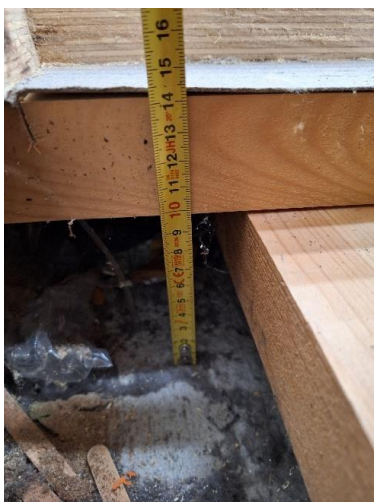
**Kuva 13**

Tyhjä tila on 100 mm ja puukoolaukset on tehty 40 mm paksuista laudoista.

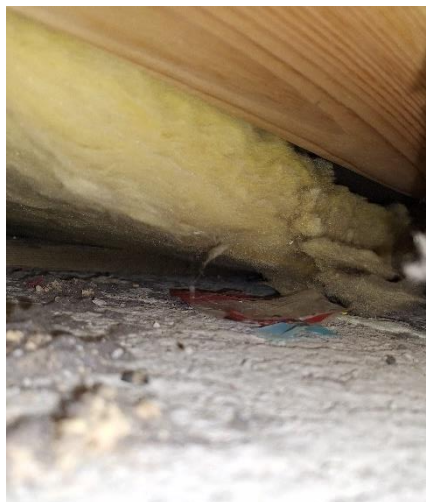
**Kuva 14**

Pääosin villa on betonilaattapinnan yläpuolella puukoolausten päällä.

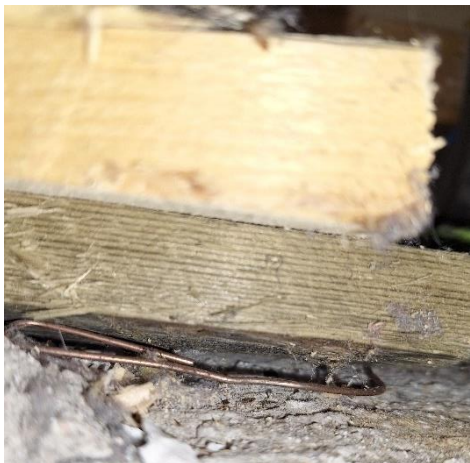
**Kuva 15**

Alimpana puuna on kyllästettyä lautta, jonka alla ei ole kosteussulkua.

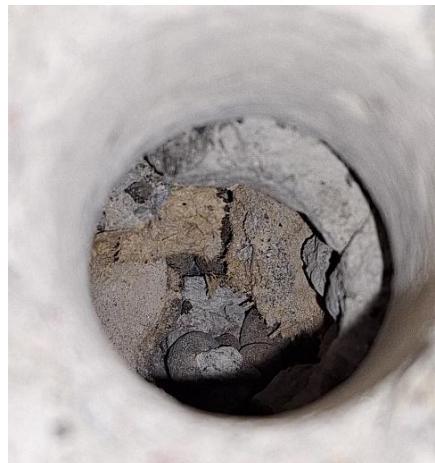
**Kuva 16**

Betonilaatan alla on vaneria sekä kevytsoraa.

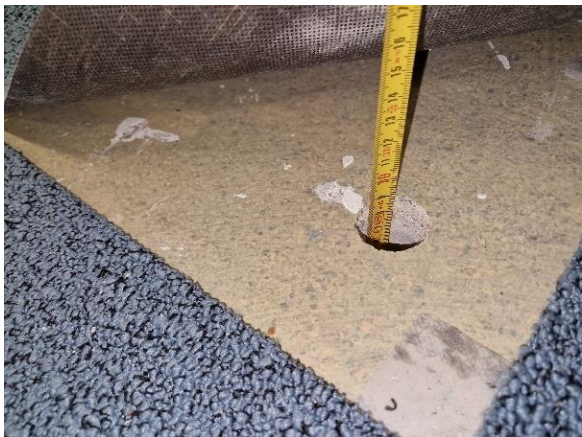
**Kuva 21**

Laajennusosan pintalaatan vahvuus oli 90 mm.

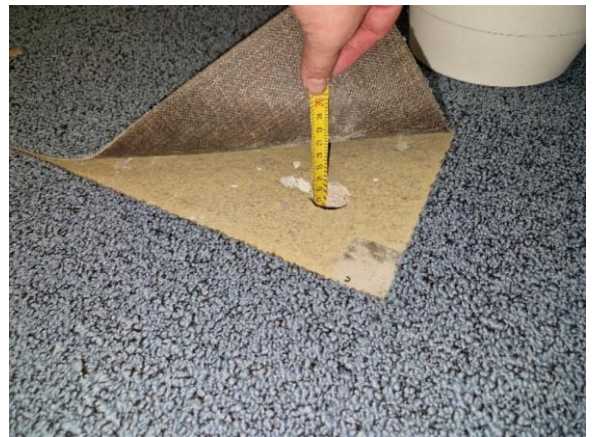
**Kuva 22**

Laajennusosalla pintalaatan ja alla olevan eristeen paksuus oli yhteensä noin 230 mm.

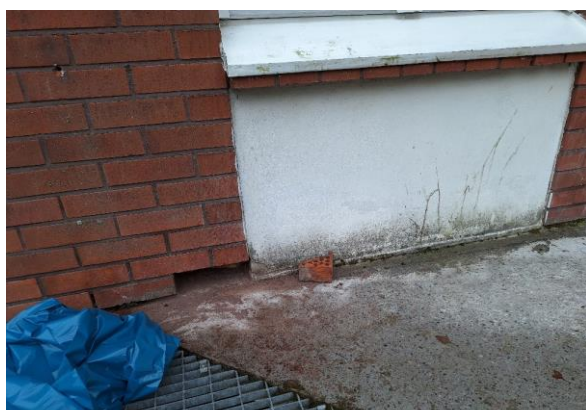
**Kuva 25**

Rakenneavauspisteiden US1, US7, US8 ja US9 kohdilla julkisivutiilessä oli havaittavissa ulkopuolisen kosteusrasituksen aiheuttamia vauriojälkiä.

Rakenneavauksissa US1 (MM1), US6 (MM7), US7 (MM8), US8 (MM9) ja US9 (MM10) ulkoseinän lämmöneristeissä todettiin selvää mikrobikasvua. Avauksissa US10 ja US12 todettiin epäily mikrobikasvusta (MM11 ja MM12).

Rakenneavauspiste US1 keittiön las-tauslaiturin / emännän tilan 150 kohdalla. Julkisivussa on havaittavissa ulkopuolisen kosteusrasituksen aiheuttamia vauriojälkiä.

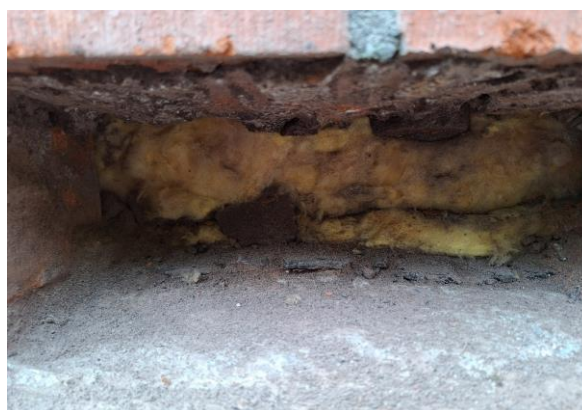
**Kuva 26**

Näkymä rakenneavaukseen. Ulkoseinän lämmöneristeet olivat selvästi kosteusvaurioituneet.

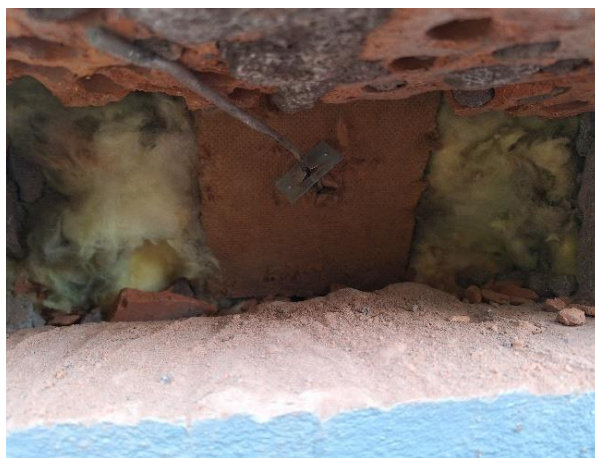
**Kuva 28**

Avaus US6 on osunut julkisivun kiinnityskohtaan. Eristevillassa oli hieman tummumia. Villakerros oli hieman alempana kuin sokkelin yläpinta, eikä eristeen alapuolella havaittu bitumikermiä.

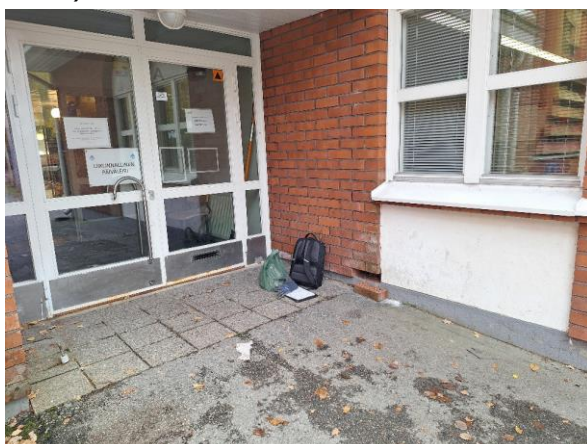
**Kuva 29**

Rakenneavauspiste US7 pienryhmätilan 124 kohdalla. Rakenteessa on suunnitelmien mukainen bitumikermi sokkelia vasten.

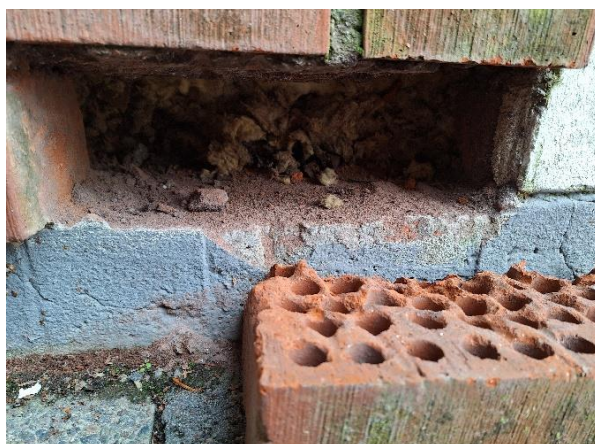
**Kuva 30**

Näkymä rakenneavaukseen. Ulkoseinän lämmöneristeet olivat selvästi kosteusvaurioituneet.

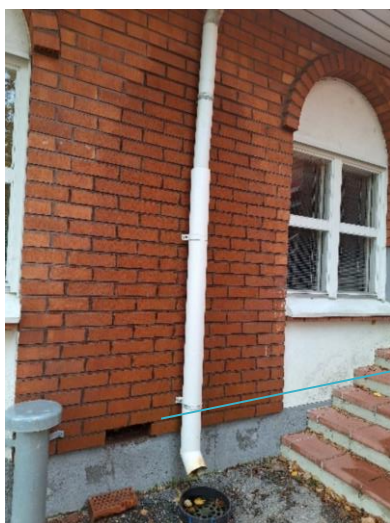
**Kuva 31**

Rakenneavaus, US 8, kouluterveydenhoitajan tilan 156 kohdalla. Sokkelin korkeus rakenneavauskohdassa oli noin 350 mm.

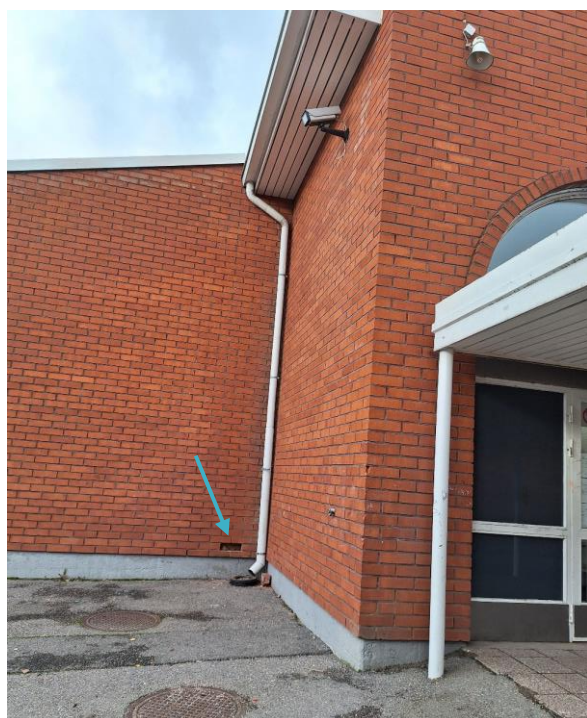
**Kuva 33**

Rakenneavaus, US9, luokkatilan 166 ja wc-tilan 162 kulmauksessa. Vieressä oleva sadevesisyöksytörvi on vuotanut yläosastaan.

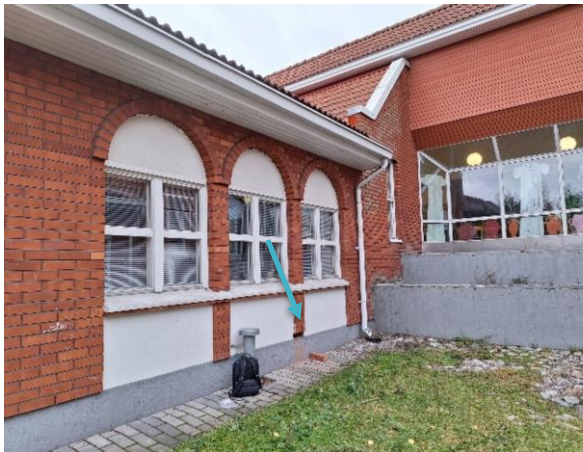
**Kuva 35**

Rakenneavaus, US10, luokan 174 kohdalla, sisäpihalle ikkunoiden väliin.

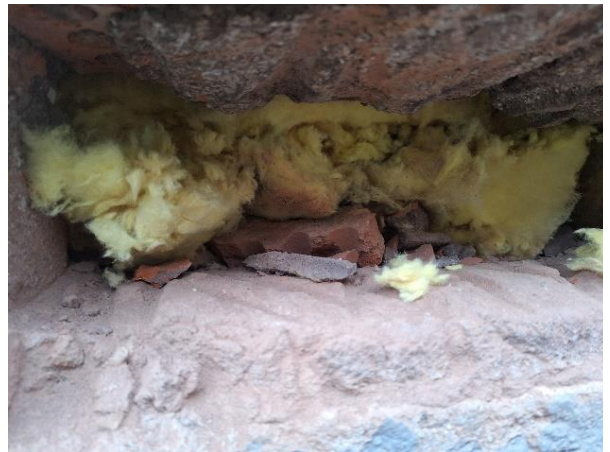
**Kuva 36**

Eristevilla oli aistinvaraisesti kuivaa. Lämmöneristeen ja julkisivutiilen välissä ei ole tuuletusrakoa.

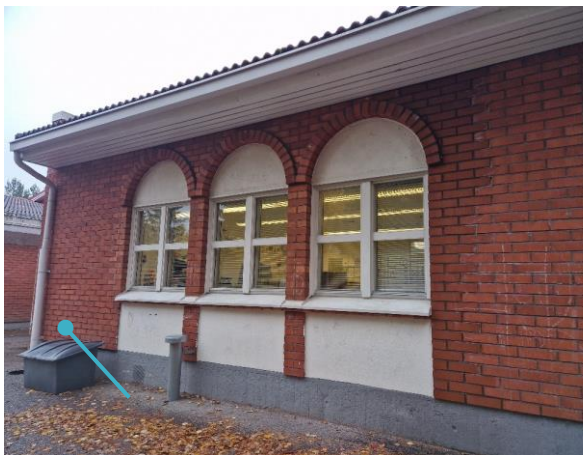
**Kuva 37**

Rakenneavaus, U12, luokkatilan 160 kohdalle.

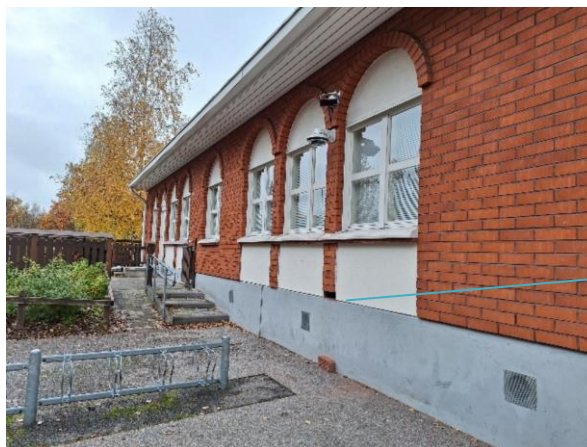
**Kuva 39**

Rakenneavauksessa US5 ulkoseinän lämmöneristeissä todettiin selvää mikrobikasvua (MM6). Avauksessa US2 todettiin epäily mikrobikasvusta (MM2).

Rakenneavaus, US 5, laajennusosan eteläsivulle. Sokkeli oli 870 mm korkea.

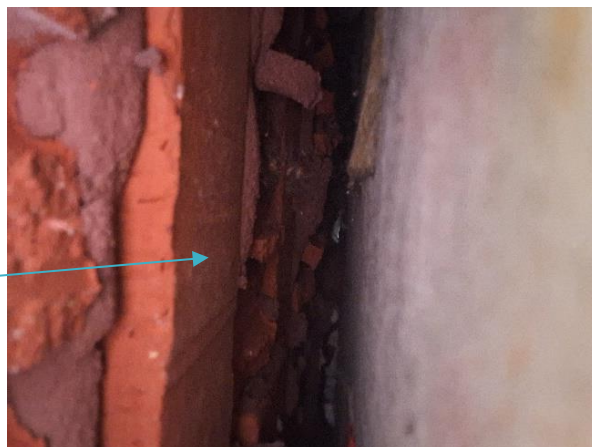
**Kuva 40**

Avaus US5, tuuletusrako oli 50 mm, eivätkä laastipurseet ota kiinni tuulensuojavillaan.

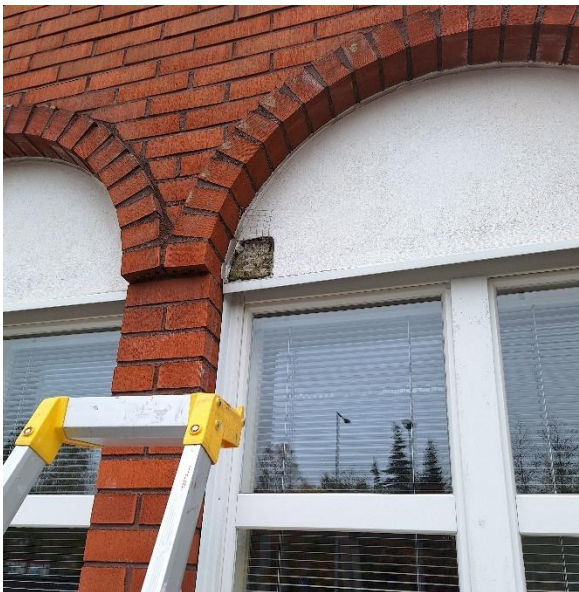
**Kuva 46**

Lämmöneristettä on enemmän kuin suunnitelmissa (suunnitelmissa 100 + 50 mm). Lämmöneristeissä (MN3 ja MN5) todettiin selviä viitteitä mikrobikasvusta.

Ikkunan yläpuolinen avaus, US3, laajennoksen länsisivulle tilan 204 kohdalla.

Rappaus on kiinni verkossa, jonka jälkeen on 50 mm tuulensuojavilla. Materiaalinäyte otettiin tuulensuojavillan takaa pehmeästä mineraalivillasta.

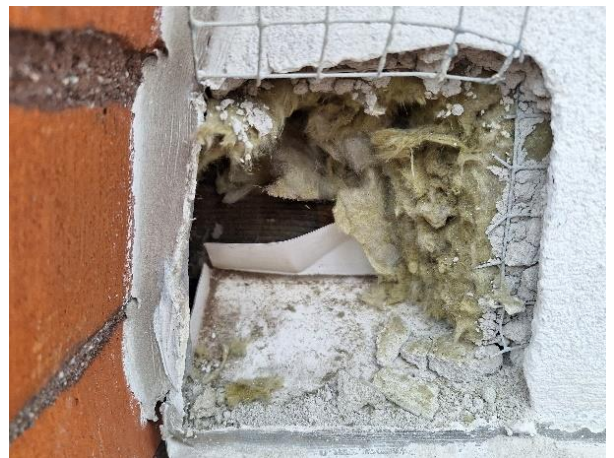
**Kuva 47**

Ikkunan yläkarmien suojana on vesipellit. Ikkunakarmit vaikuttivat hyväkuntoisilta aistinvaraisesti.

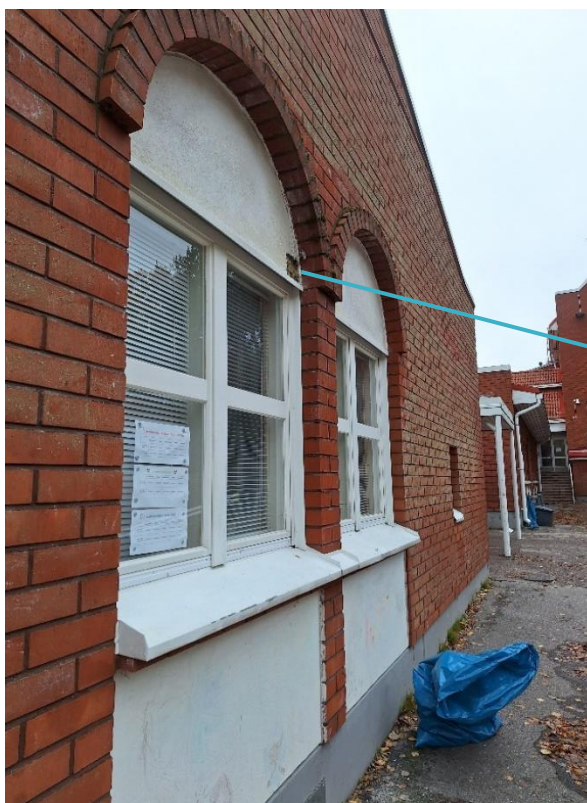
**Kuva 48**

Ulkoseinän avaus, US4, ikkunan yläpuolelle laajennoksen itäsivulle. Erityisesti räystäättömillä julkisivuilla ikkunoiden yläpuoliset tiilikaaret ovat alttiina ulkopuoliselle kosteusrasitukselle, minkä johdosta tiilikaarien yläpuolella esiintyy sammaloitumista ja tiilisaumojen rapautumista.

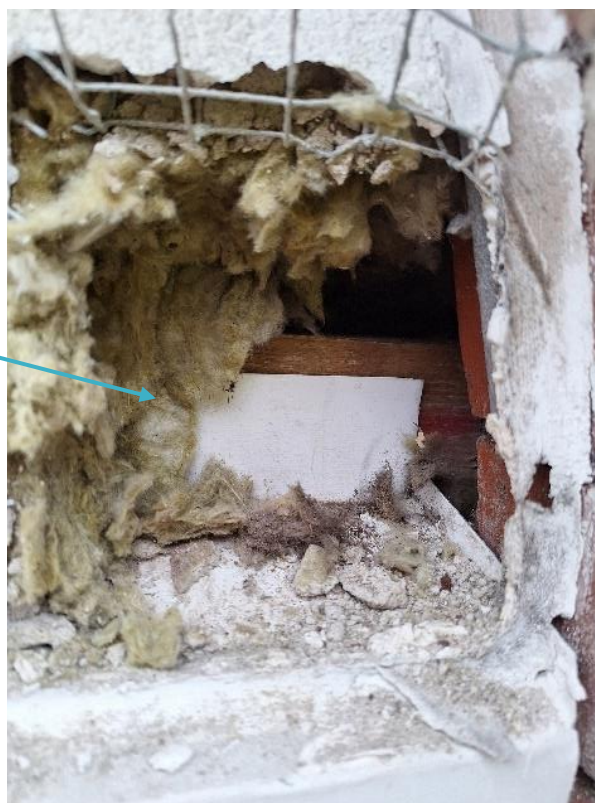
**Kuva 49**

Nähdyt runkopuut / ikkunakarmit olivat hyväkuntoisia. Materiaalinäyte otettiin tuulensuojavillan, 50 mm, takaa.

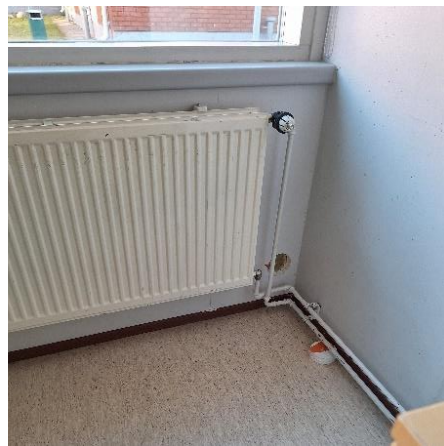
**Kuva 51**

Ulkoseinän rakenneavauspisteessä US11 ei lämmöneristeessä todettu kosteus- tai mikrobivaurioita (näyte MM4).

Rakenneavaus US 11 tehtiin sisäpuolelta kevytrunkoiseen ulkoseinään laajennososan tilaan 214b.

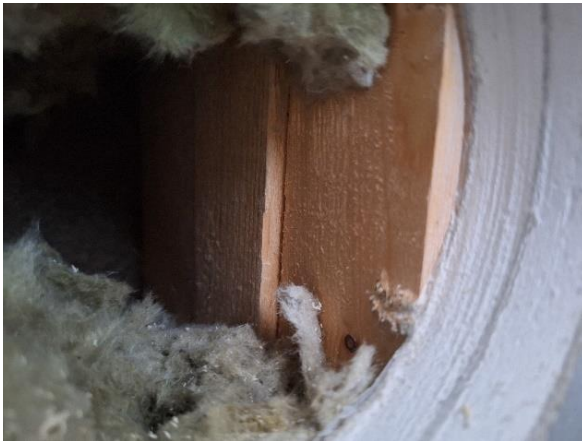
**Kuva 52**

Avaus oli noin 160–240 mm korkeudella lattiapinnasta. Runkotolpat oli aistinvaraisesti hyväkuntoisia.

Tuulensuojalevyn sisäpinta oli noin 180 mm sisälevyn pinnasta.
