# Vantaanlaakson päiväkoti

Rakennuksen rakenne- ja kosteustekninen kuntotutkimus  
28.1.2026 päivitetty 6.5.2026 (2 lisäavausta)

Työnro 24-1644-1

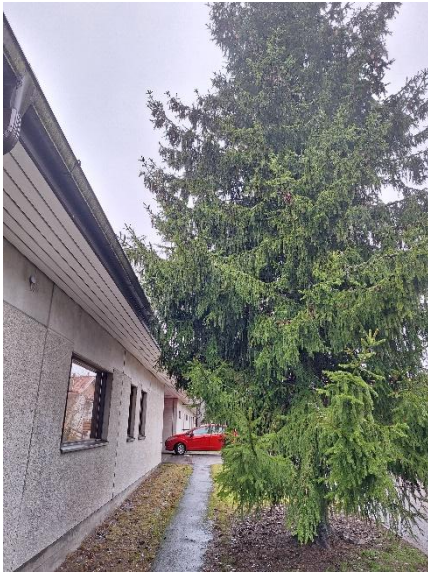
Pohjoispäädyn toisessa päässä oleva kuusi on liian lähellä rakennusta.

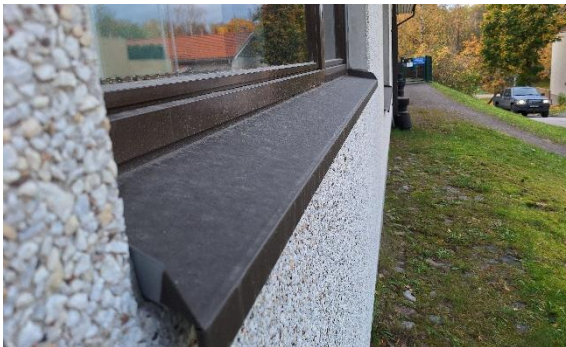
**Kuva 15**  
Ikkunoiden vesipeltien kaadot ja ylitykset ovat riittävät.

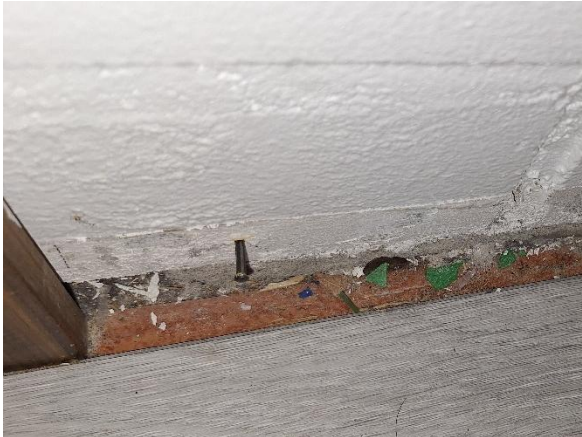
**Kuva 23**  
Tilan H51 laminaatin alla on punaoranssia vinyylimattoa.

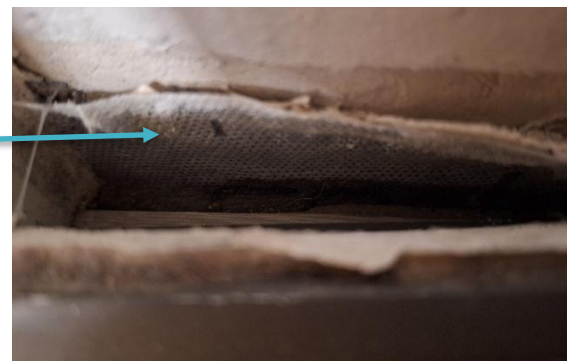
**Kuva 35**  
Väliseinällä on näkyvissä harmaa tiivistyskaistale.

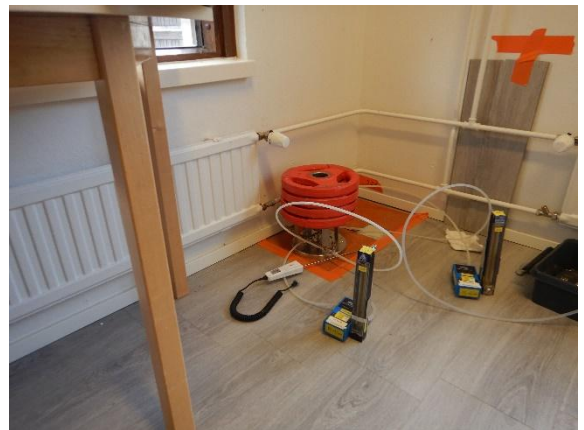
**Kuva 52**  
FLEC-näytteenotto tilan H51 puna-oranssin lattiamatton päältä.

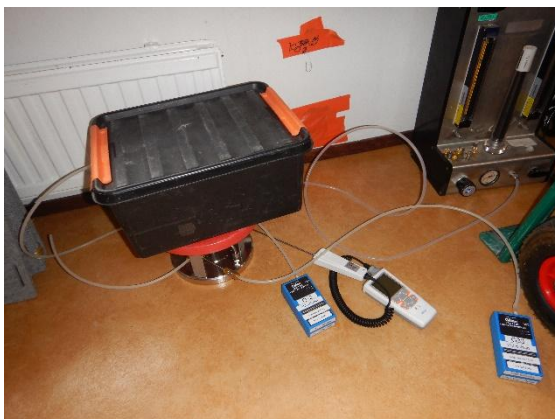
**Kuva 53**  
FLEC-näytteenottopiste tilassa H49 beigen lattiamatton päältä.

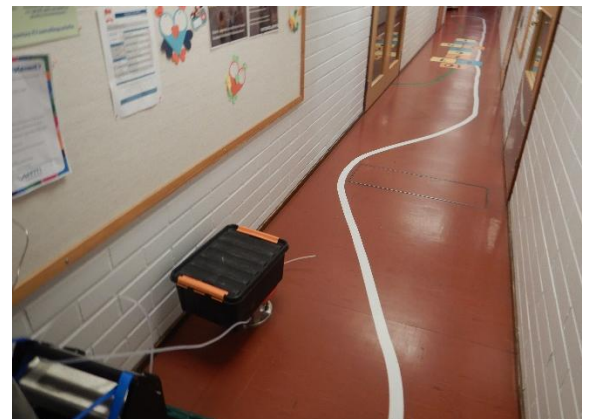
**Kuva 54**  
FLEC-näytteenotto käytävän H27 vanhemman punaisen lattiamatton päältä.

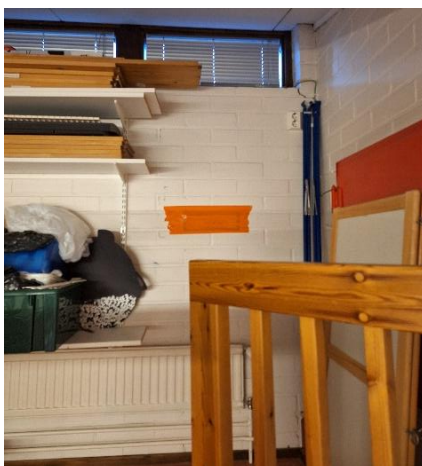
**Kuva 58**  
US5. liikuntasalin (H40) parvelle tiiliseinä.

Liikuntasalin parven tiiliseinän halkeamat korjataan erillisen suunnitelman mukaan.

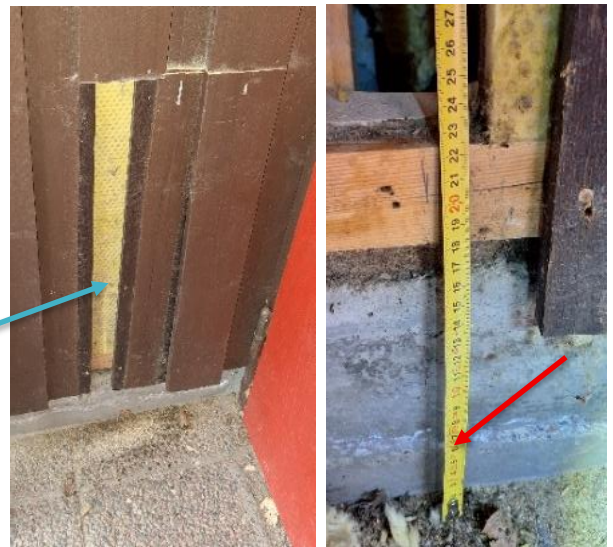
**Kuva 61**  
US9. Alaohjauspuun yläpinta (punainen nuoli) on rappauksen kohdalla, noin 50 mm maanpinnasta.

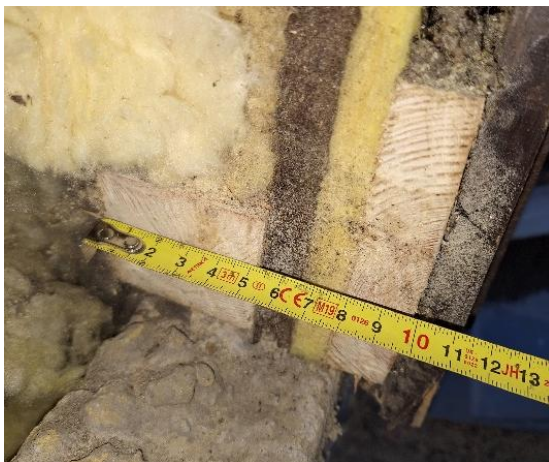
**Kuva 62**  
US-L2, rakennevahvuudet ulkopuolisen sokkeliosan päällä, ulkoa lukien: lomalauta, vaakakoolaus, keltainen kovavilla, ruskea tuulensuojalevy, puukoolaus.

| Näyte | Tila, avaus | Materiaali | Mikrobikasvu | Tulkinta |
|---|---|---|---|---|
| MNL3 | H56, US-L2 | mineraali-villa | runsas kasvu, 3 pmy <i>Alternaria Ulocladium</i> | Viite vauriosta |

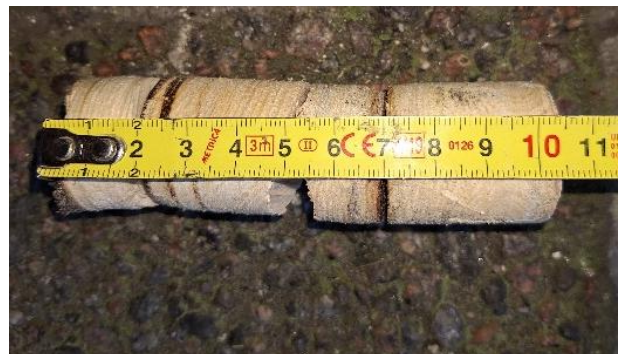
**Kuva 63**  
US-L2, alaohjauspuu on 100 mm paksu. Sen alapuolella on bitumihuopa. Alaohjauspuun yläpinta on 70 mm sokkelipinnan alapuolella.

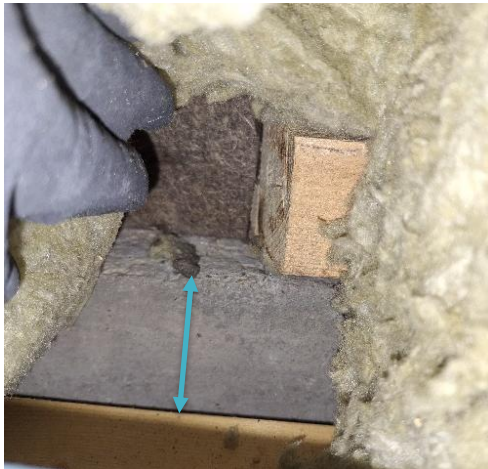
**Kuva 64**

US3 liikuntasaliin H40. Rakenne on korjattu: alaohjauspuu on nostettu ylöspäin lähes sokkelin yläpinnan tasolle.

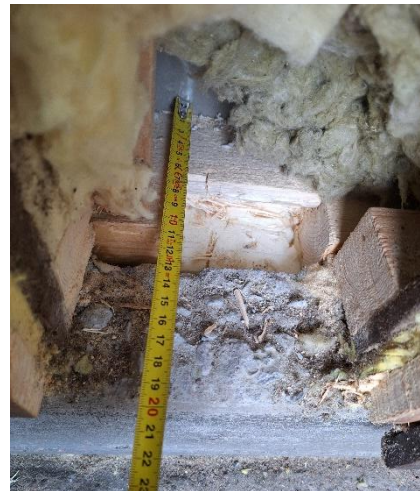
**Kuva 65**

US-L1 tilan 11 ulkopuolelle. Rakenne on korjattu: uusi alaohjauspuu on xps-levyjen päällä sokkelin yläpinnan tasolla.

| Näyte | Tila, avaus | Materiaali | Mikrobikasvu | Tulkinta |
|---|---|---|---|---|
| MNL2 | H11, US-L1 | puu | runsas kasvu, pääosa <i>Cladosporium</i> , 2 pmy <i>Alternaria Ulocladium</i> , 1 pmy <i>Chaetomium</i> , mikroskopoimalla todettu kasvusto | Viite vauriosta |

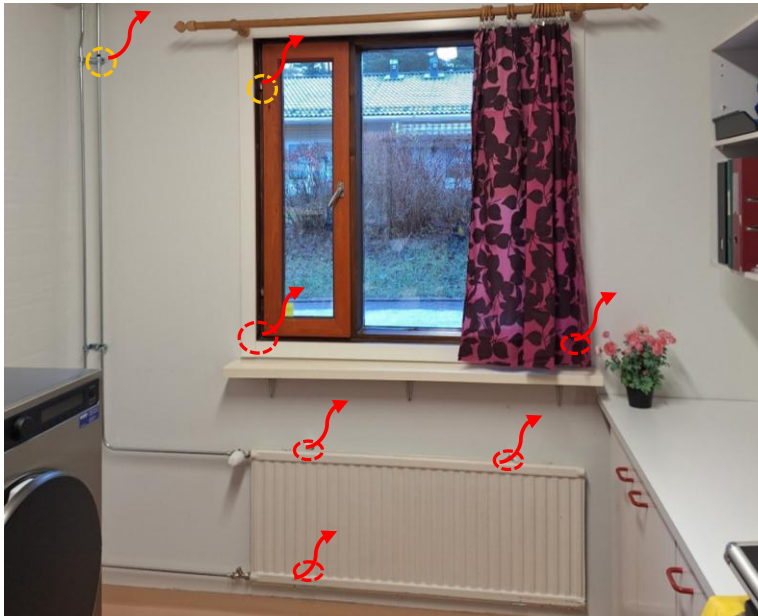
**Kuva 70**

Tilan H11 ilmavuotopaikat ovat pistemäisiä: kannakkeista ja ikkunan alakulmista. Keltaisella merkityt vuotoalueet näkyivät vain tehostetussa alipaineessa.

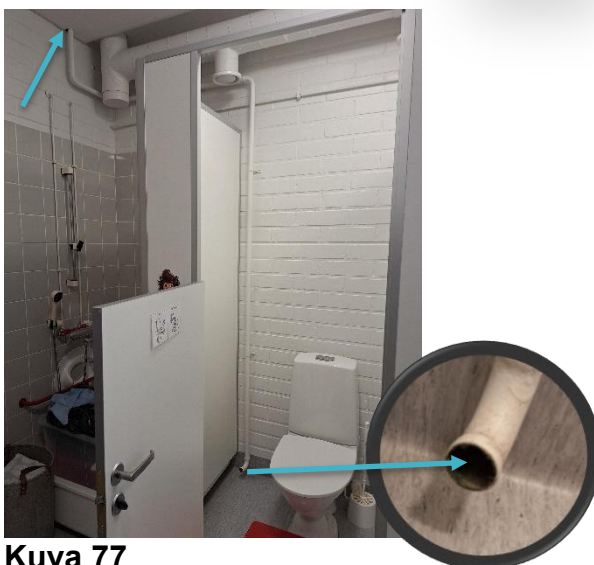
Märkätiloissa H4, H35 ja H45 havaittiin yksittäisiä vesiputkia, jotka johtavat yläpohjan ontelolaatan läpi. Tilan H35 putken pää oli teipattu umpeen (Kuva 75) ja tilojen H4 ja H45 putket olivat avonaisia (Kuva 77). Putket voisivat olla huippuimureiden kondenssivesiputkia, jolloin niiden tarkoitus on ylimääräisen kondenssiveden poisto yläpohjatilasta kylminä ajanjaksoina.

**Kuva 77**  
Märkätilassa H45 on vastaavanlainen putki avoinna.

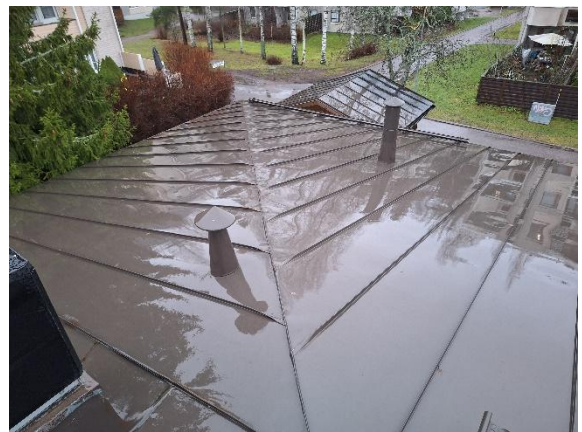
**Kuva 80**

Koilliskulman vesikattoa, jossa on kuuksen oksat osuvat jo katolle.

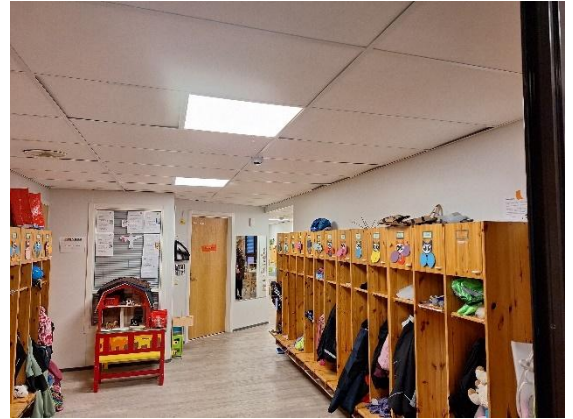
**Kuva 90**

Laajennusosan eteistilan alaslaskua, jossa levyt ovat paikoin pois paikoiltaan.

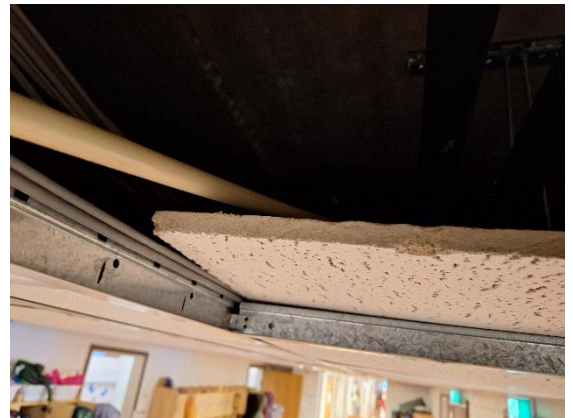
**Kuva 91**

Näkymä alaslaskutilasta alkuperäisosan ja laajennusosan rajalta eteisestä H20.

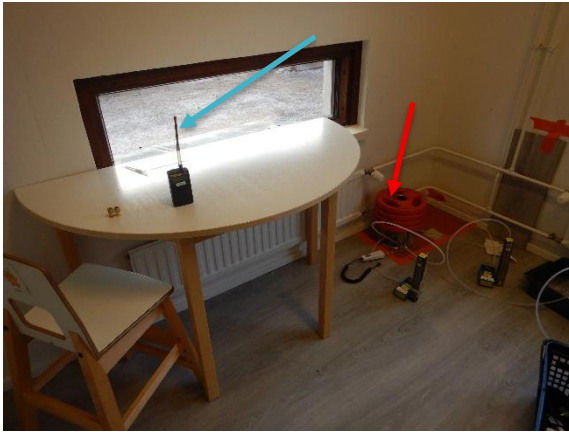
**Kuva 106**

VOC1 tilasta H51. FLEC1 ja FLEC2 otettiin saman tilan kulmauksesta muovimaton (punainen nuoli) ja betonin päältä.

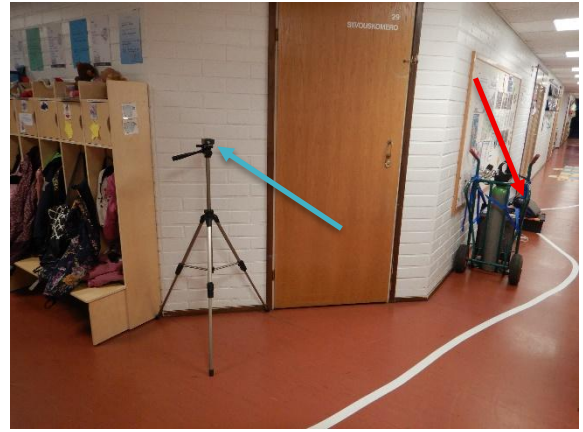
**Kuva 107**

VOC2 käytävän H29 ja eteistilan H27 risteymästä. FLEC4-näyte otettiin käytävältä H29 mustan laatikon kohdalta (punainen nuoli).

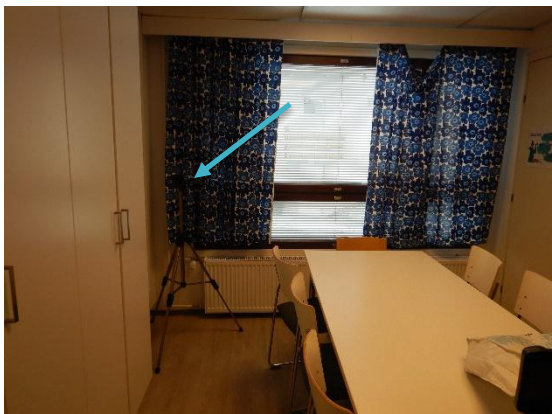
**Kuva 108**

VOC4 laajennusosan tilasta L15, jossa on aistinvaraisesti välillä voimakasta hajua.

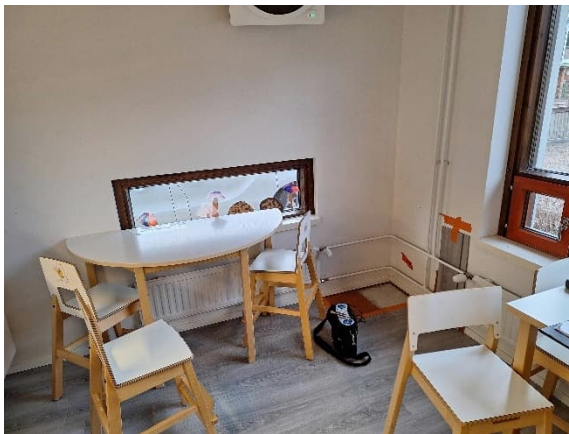
**Kuva 1**

- rakenne ylhäältä (sisältä) alaspäin:
  - laminaatti
  - vanha punainen muovimatto + liima
  - teräsbetoni 70 mm
  - EPS-eriste 120 mm
  - hiekkainen maaperä
- avauksesta tuli selvä mikrobiperäinen haju
- maaperän hiekka-aines oli aistinvaraisesti kostea

Tilaan H50 tehtiin lattiaan rakenne-  
avaus.

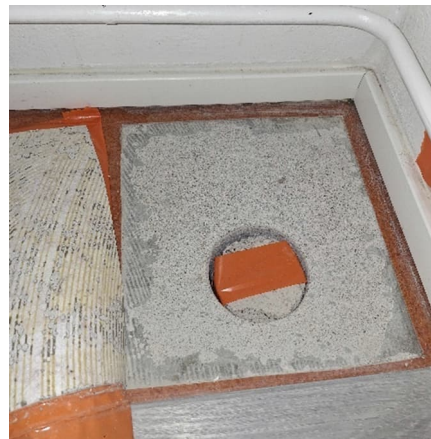
**Kuva 2**

Laminaatin alla on muovimatto ja beto-  
nirakenne.

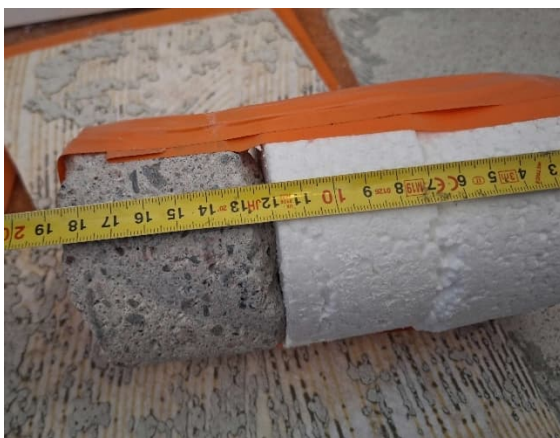
**Kuva 3**

Betoni on 70 mm paksu ja eps-eriste  
120 mm paksu.

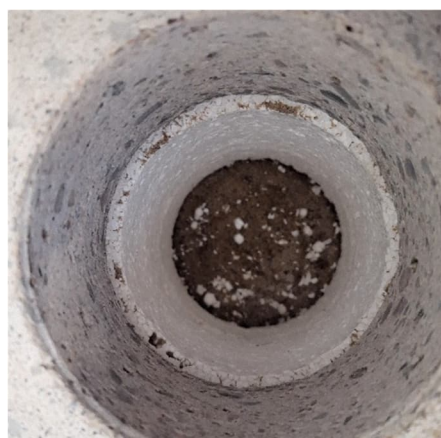
**Kuva 4**

Eristeen alla on paksu kerros hiekkaa.  
Hiekan syvyyttä mitattiin kapealla me-  
tallitangolla, hiekkaa oli yli 200 mm.

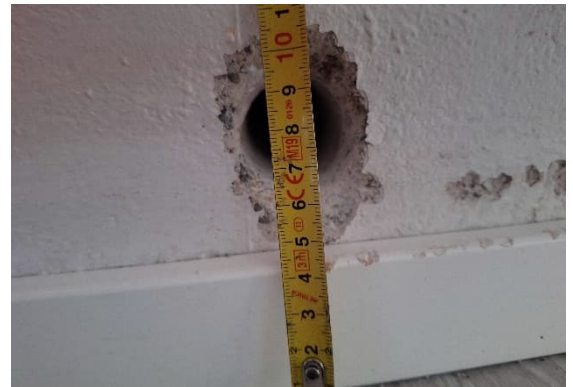
**Kuva 12**  
US2 rakenneavaus tilassa H50.

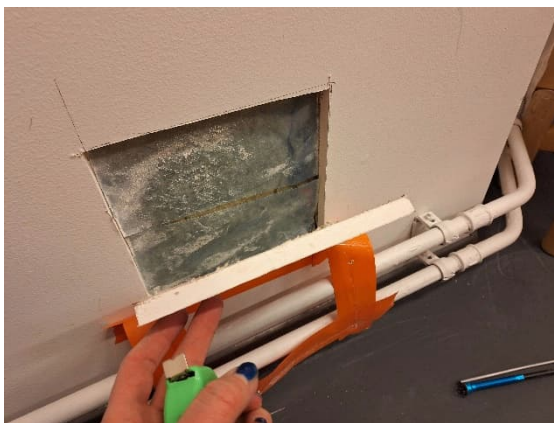
**Kuva 13**

- rakenne sisältä ulos:
  - kipsilevy 13 mm
  - sinertävä höyrynsulkumuovi
  - mineraalivilla 150 mm ja puuranka
  - ruskea tuulensuojalevy
  - lomalaudoitus
- rakennetta on uusittu sisäpuolelta vuoden 2015 korjauksessa
- avaus tehtiin patteriputkien yläpuolelle, parvelle meneviä portaita vastapäätä
- näyte MN9 otettiin eristevillasta alaohjauspuun päältä, näytteessä ei ollut viitteitä vauriosta
- alaohjauspuun rakennekosteus oli normaali: 7,5 ja 7,9 p-%
- alaohjauspuun yläpinta oli noin 60 mm lattian yläpinnasta
- tuulensuojalevyn alapuolella oli sokkelin betoninen yläpinta
- ilmavirta oli sisälle päin

US3 liikuntasaliin H40 parvelle menevien portaiden kohdalle.

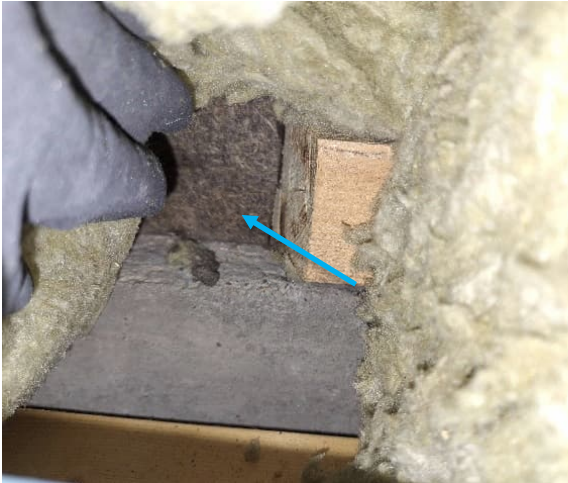
**Kuva 15**

Eristeen takana oli vaakakoolaus vanhan sokkelin päällä ja ruskea tuulen-suojalevy.

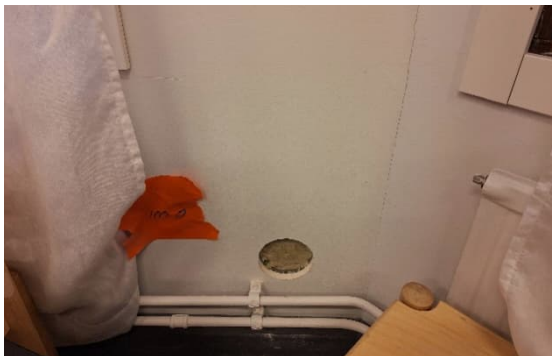
**Kuva 16**

- rakenne sisältä ulos:
  - kipsilevy 13 mm
  - sinertävä höyrynsulkumuovi
  - mineraalivilla 150 mm ja puuranka
  - ruskea tuulensuojalevy
  - lomalaudoitus
- rakenne on uusittu vastaavanlaisesti kuin avauksessa US3
- avaus 140 mm lattiasta
- näyte MN8 otettiin eristevillasta alaohjauspuun päältä, näytteessä ei ollut viitteitä vauriosta
- höyrynsulun limitys on teipattu höyrynsulkuteipillä

US4 tilaan H40, avauskohta tehtiin ikkunoiden väliin.

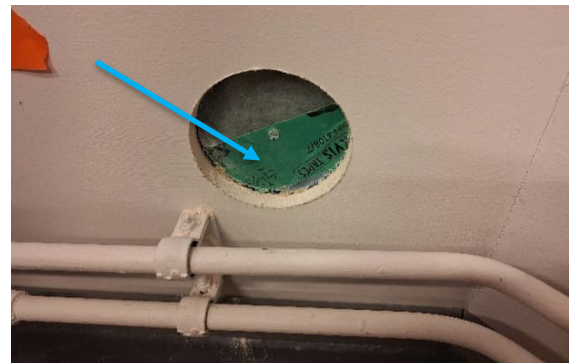
**Kuva 17**

Avauskohta osui höyrynsulun limitykseen, joka on teipattu.

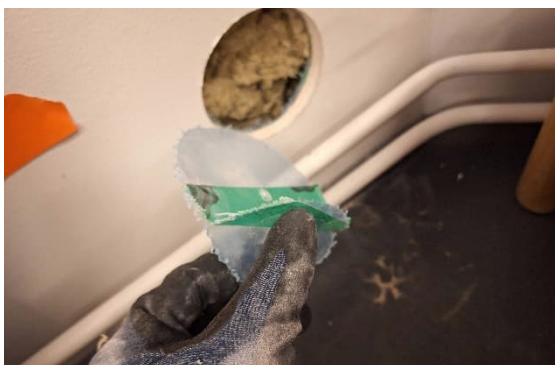
**Kuva 18**

Avauksessa on uutta höyrynsulkumuovia.

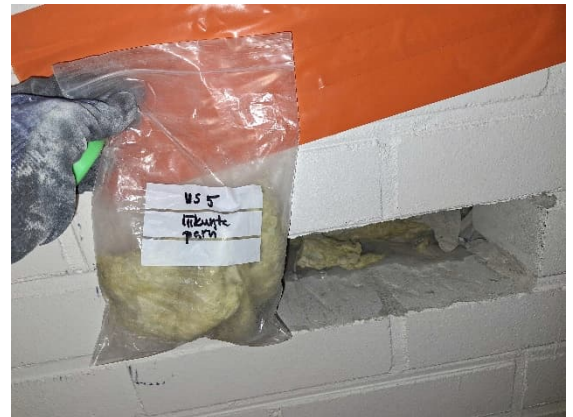
**Kuva 20**  
US5 ja mikrobinäyte MN10 sisäpinnan  
mineraalivillasta.

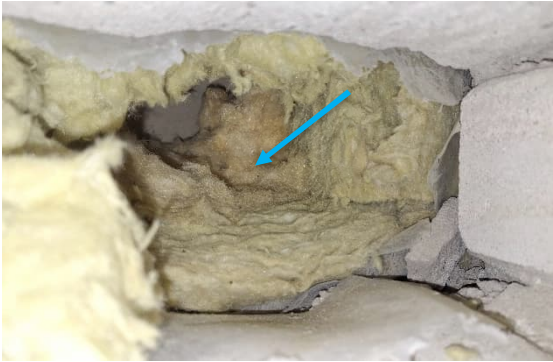
**Kuva 21**

US5. Materiaalinäyte MN11 otettiin taaemmasta lasivillasta.

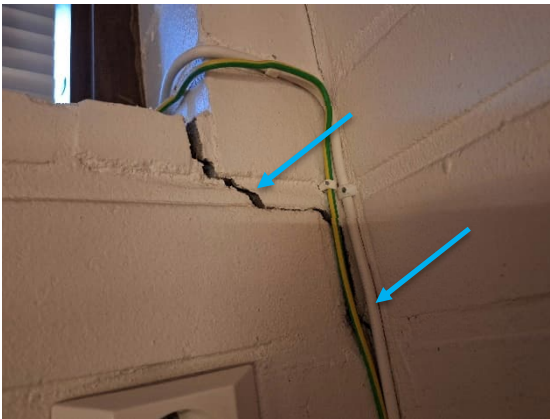
**Kuva 23**

US5. Parven kahi-tiiliseinässä oli halkeilua ikkunasta alkaen.

Tilan H40 parven seinähalkeama laskee ikkunalta alimman ja toiseksi alimman tiilirivin saumaan, jota pitkin se jatkuu noin 1100 mm väliseinästä lukien.

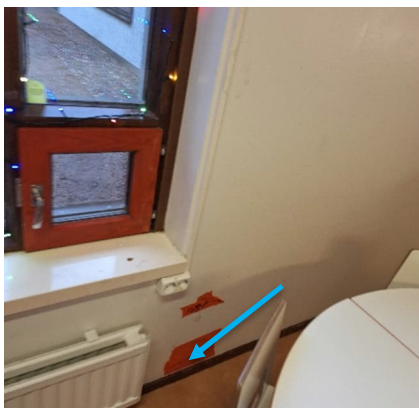
**Kuva 29**

- rakenne sisältä ulos:
  - betoni 160 mm
  - mineraalivilla 140 mm
  - betoni (suunnitelmien mukaan 70 mm, pesubetonipinta)
- isompi timanttiporaus noin 60 mm lattiapinnasta
- näyte MN7 otettiin noin lattian tasolta eristeestä ja villa oli aistinvaraisesti hyväkuntoista; näytteessä ei ollut viitteitä vauriosta
- eristetila jatkuu noin 100 mm avauksen alareunasta alaspäin eli noin 40 mm lattiapinnan alapuolelle
- eristeen alapuolella on betoninen sokkelipinta
- betonin ja eristeen välissä on läpinäkyvää muovia, joka menee sisäkuoren alle. Muovi jää hieman vajaaksi ulkokuoren betonista

US7 tilaan H46. Avaus tehtiin ikkunan alle, patterin viereen.

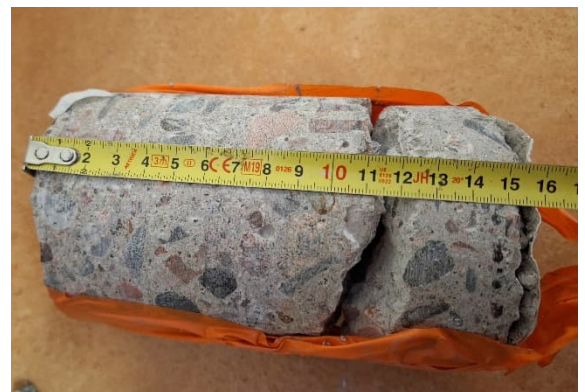
**Kuva 30**

US7. Betonin vahvuus oli 160 mm.

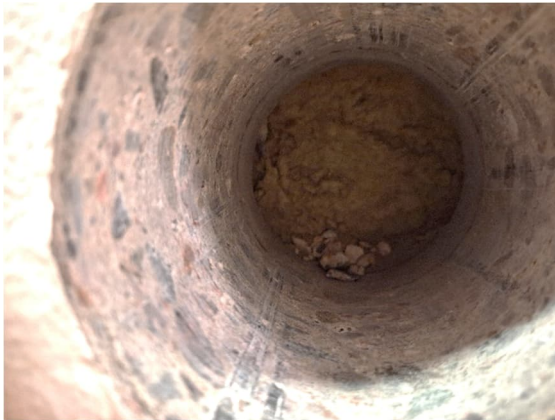
**Kuva 31**  
US7. Eristevilla kiinni sisäkuoressa.

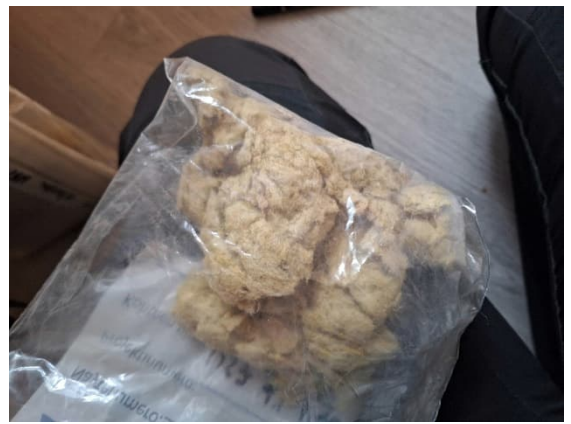
**Kuva 34**  
US7 ja mikrobinäyte MN7.

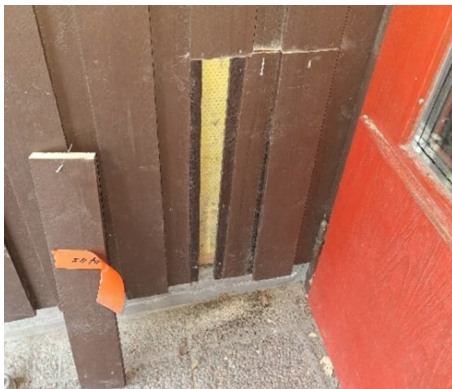
- rakenne ulkoa sisäänpäin:
  - julkisivulaudoitus 17+17 mm
  - kova villalevy 13 mm
  - ruskea tuulensuojalevy 13 mm
  - koolaukset ja eristevilla 125 mm
  - kalkkihiekkatiili
- eristeenä oli lasivillaa noin 60 mm, uloimpana, sekä mineraalivillaa sisempänä
- avaus 220 mm maanpinnan tasosta
- alaohjauspuun yläpinta on 170 mm avauksen alaosa eli 50 mm maanpinnan tasosta – alaohjauspuun yläpinnan kohdalla on kalkkihärmää ulkopinnassa
- alaohjauspuun kohdalla on valesokkelirakennetta eli rappauspinta
- näyte MN3 otettiin avauskohdalta noin 220 mm maanpinnasta
- näyte MN4 otettiin alemmaa alaohjauspuun päältä
- näytteissä ei ollut viitteitä vaurioista, vaikka eristeessä oli tummentumia

**Kuva 39**  
US9 tehtiin ulkokautta tilan H30 kohdalle sisääntulosyvennykseen.

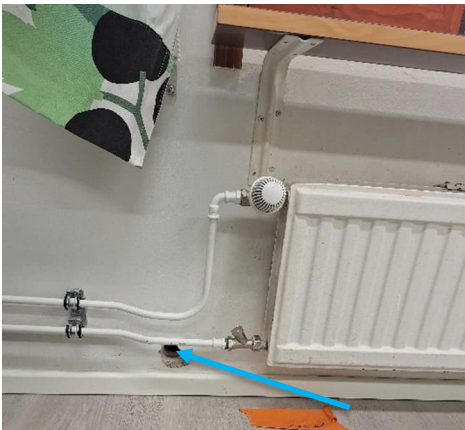
- rakenne sisältä ulospäin:
  - betoni 60 mm
  - mineraalivilla 180 mm
  - betoni (suunnitelmien mukaan 70 mm, pesubetonipinta)
- avaus 70 mm lattiasta, ikkunan alle
- näyte MN5 otettiin mineraalivillasta, jossa ei havaittu viitteitä vauriosta

**Kuva 43**  
US10 tilaan H1, ikkunan alreunan alle.

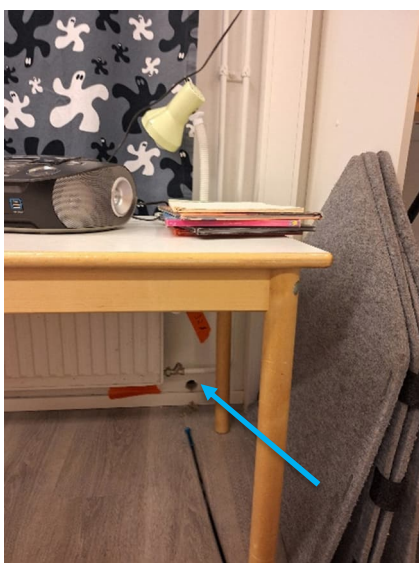
**Kuva 45**

- rakenne sisältä ulospäin:
  - betoni 155 mm
  - mineraalivilla 160 mm
  - betoni (suunnitelmien mukaan 70 mm, pesubetonipinta)
- avaus tehtiin ikkunan alapuolelle, 60 mm lattiasta
- näyte MN12 otettiin mineraalivillasta, jossa ei havaittu viitteitä vauriosta

US11 tilan H53 ikkunan alapuolelle, patteriputkien alle.

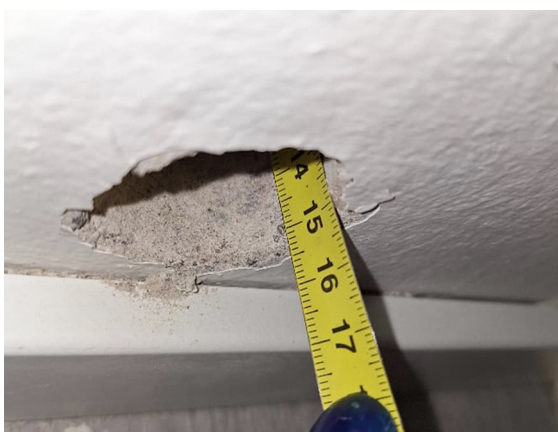
**Kuva 47**

US11, betonin vahvuus oli 155 mm.

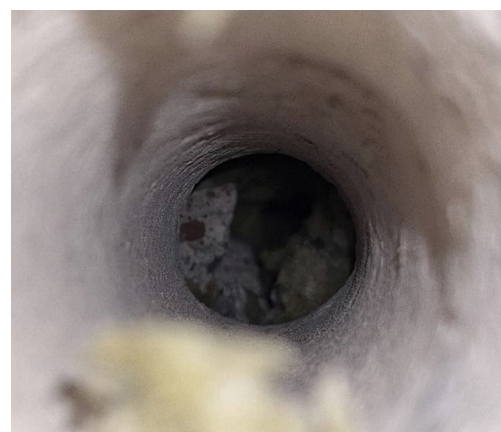
**Kuva 48**

US11 tilassa H53.

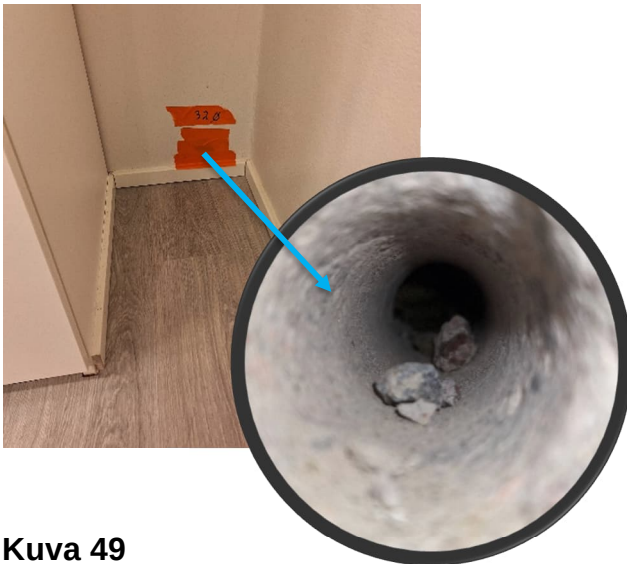
- rakenne sisältä ulospäin:
  - betoni 120 mm
  - mineraalivilla 175 mm
  - betoni (suunnitelmien mukaan 70 mm, pesubetonipinta)
- avaus tehtiin tilan ulkokulmaan, sänkykaapin viereen
- avaus oli jalkalistan yläpuolelle, 70 mm lattiasta
- näyte MN13 otettiin mineraalivillasta, jossa ei havaittu viitteitä vauriosta

**Kuva 49**  
US12 tilan 53 ulkokulmaan  
sänkykaapin viereen.

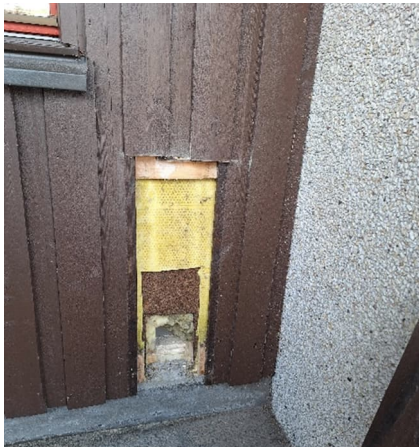
- rakenne ulkoa sisäänpäin:
  - lomalaudoitus 2x 15 mm
  - tuuletusrako + vaakakoolaus 20 mm
  - keltainen kovavilla 13 mm
  - ruskea tuulensuojalevy 13 mm
  - keltainen villa ja vaakakoolaus 50 mm
  - mineraalivilla 100 mm
  - läpinäkyvä muovi, sisälevy
- alaohjauspuun alla on SPU-levytys
- uudemman alaohjauspuun rakennekosteus on normaali: 5,6 p-%
- avaus tehtiin sokkelin alaosaan, 170 mm maanpinnasta
- materiaalinäytteet eristeestä ja uudesta alaohjauspuusta; alaohjauspuussa oli viite vauriosta

**Kuva 51**  
US-L1 tilan 11 ulkopuolelle.

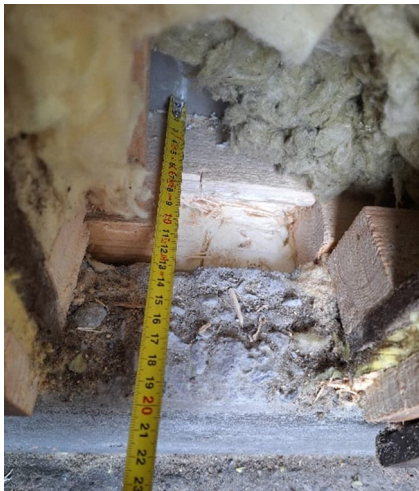
**Kuva 53**  
US-L1, rakennevahvuudet.

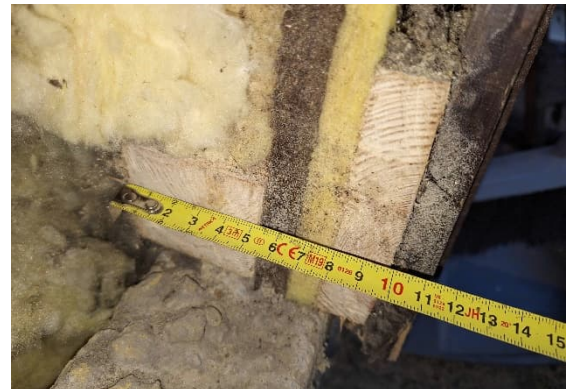
**Kuva 56**

US-L2, rakennevahvuudet ovat samat kuin avauksessa US-L1.

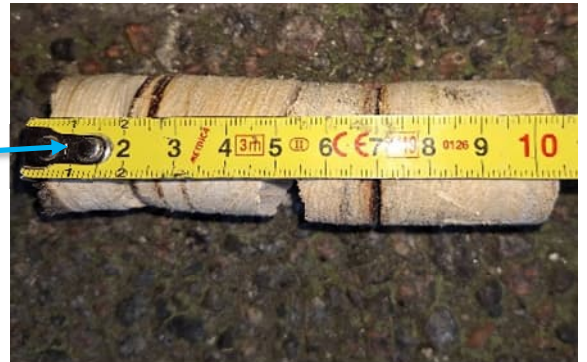
**Kuva 58**  
US-L2, alaohjauspuu on 100 mm paksu.

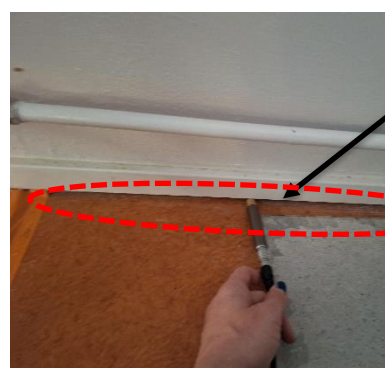
**Selvä ja jatkuva** ilmavuoto lattian rakenneliittymässä.

Selvää ja jatkuvaa vuotoa lattian rajalta.

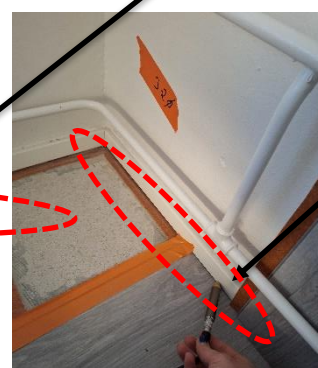
Selvää ja jatkuvaa vuotoa lattian rajalta.

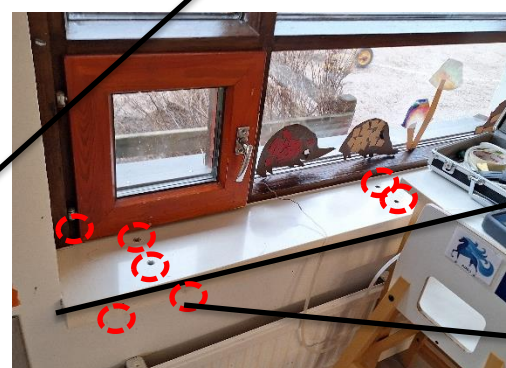
**Selviä, pistemäisiä** ilmavuotoja ikkunalaudan päällä olevista rei'istä sekä ikkunan alakulmista. Selvää vuotoa ikkunalaudan ja ulkoseinän liittymäkohdista.

**Pistemäisiä, kohtalaista tai lievää** ilmavuotoa ikkunalaudan alapuolelta.

Pistemäisiä, selviä vuotokohtia osasta ikkunalaudan päällä olevista rei'istä sekä ikkunan kulmista. Kohtalaista vuotoa ikkunalaudan alta.

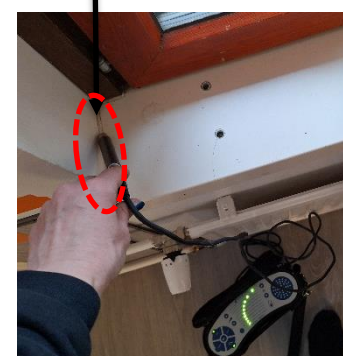
Selvää vuotoa ikkunalaudan ja seinän rakenneliittymistä.

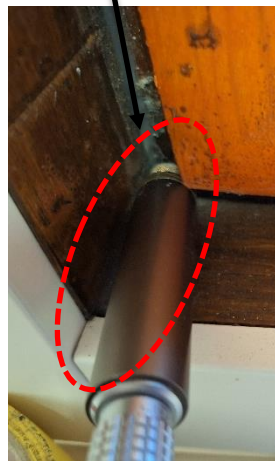
Selvää ilmavuotoa ikkunan vasemmasta alakulmasta, karmien liittymästä ja listan päältä.

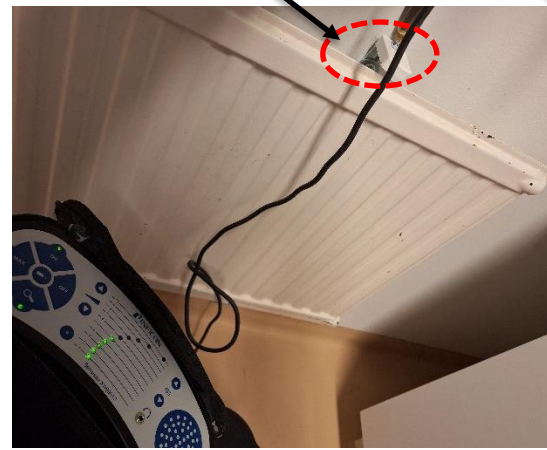
Selviä, pistemäisiä ilmavuotoja lähes kaikista patterikannakkeista.

**Normaalitilanteessa** (noin -1...-5 Pa) **selviä, pistemäisiä** ilmavuotoja patterikannakkeissa, ikkunoiden alakulmissa ja oikealla olevan valkoisen listan päältä.

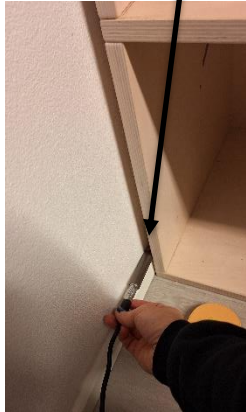
**Selvä ilmavuoto** ulkoseinän ja väliseinien rakenneliittymistä (molemmista väliseinistä).

Selkeä ilmavuoto hyllykön takaa, mahdollisesti myös väliseinän liittymästä.

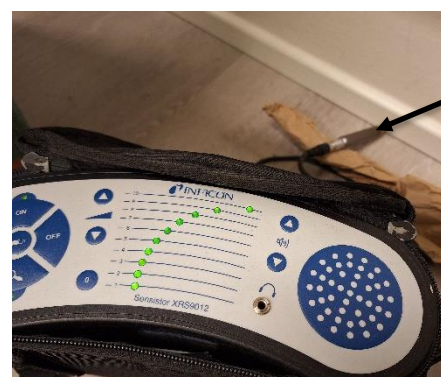
Selvä, jatkuva vuoto lattia rakenneliittymästä.
