## Sisäilmatutkimus, seurantamittaukset

Kimokujan päiväkot  
Kimokuja 5  
01200 Vantaa

| Päiväys | 23.8.2024 |
| Projektinumero | 12007760 |

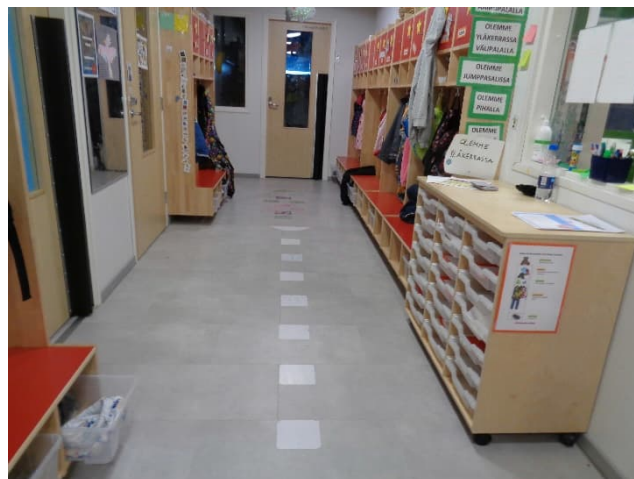
Kuva 5.2 Ryhmähuoneessa 113 lattianpäällysteenä on äänieristetty vinyylilaatta.

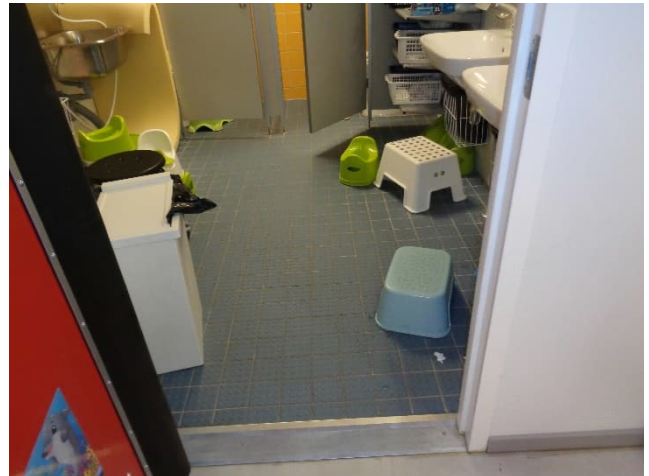
Kuva Lasten wc- ja märkätiloissa lattiapinnoitteena olevaa keraamista laatoitusta ei ole uusittu vuonna 2021 toteutettujen korjausten yhteydessä. Pintakosteuskaritoituksessa lasten märkätiloissa ei havaittu koholla olevia pintakosteusarvoja.

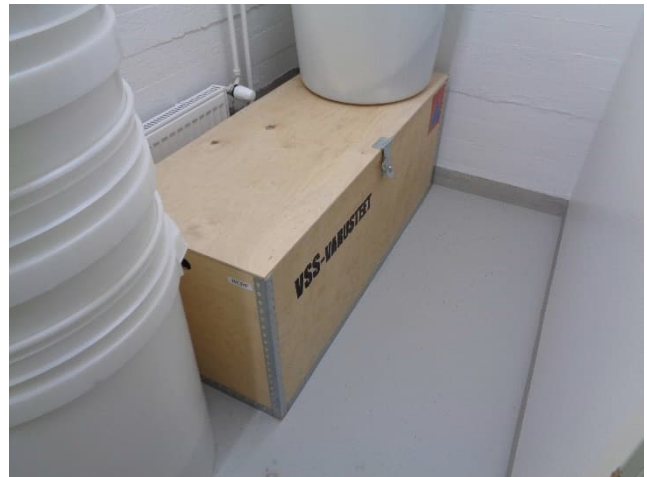
Kuva  
5.8

Konehuoneen 126 alapohjassa todettiin kauttaaltaan koholla olevia pintakosteuden mittausarvoja. Pinnat olivat siistit eikä niissä aistinvaraisesti havaittu viitteitä kosteudesta tai vaurioista.

Päiväkodin alapohjarakenteen kosteuskartoituksessa havaittiin koholla olevia pintakosteuden mittausrvoja [REDACTED] konehuoneessa 126 (kauttaaltaan), vaatehuollon tilassa 127 maanvastaisen ulkoseinän linjalla, tilojen 126 ja 127 välisen kantavan väliseinän läheisyydessä sekä suihkutilassa 133 ja henkilökunnan pukutilassa 134 (tiloja jakavan väliseinän läheisyydessä). Toimistotilassa 121 havaittiin paikallisesti lievästi koholla olevaa pintakosteutta maanvastaisen ulkoseinän ja [REDACTED] väliseinän nurkassa. Lisäksi havaittiin koholla olevaa pintakosteutta sisääntuloaulan 120 portaikon alatasanteella.

Alapohjan kosteuskartoituksessa havaittiin koholla olevia pintakosteusarvoja pääsääntöisesti [REDACTED] konehuoneessa 126, vaatehuollon tilassa 127 maanvastaisen ulkoseinän vierustalla sekä tiloja 127 ja 129 jakavan kantavan väliseinän linjalla. Lisäksi toimistotilassa 121 lattiassa havaittiin [REDACTED] ulkoseinänurkassa lievästi koolla olevaa pintakosteutta. Rakennuksen lounaiskulmassa kuivatusrakenteet toimivat todennäköisesti puutteellisesti, jolloin kosteutta nousee maaperästä alapohjarakenteeseen.

Mikäli rakennukselle ei tehdä tulevaisuudessa alapohjarakenteen kosteusrasitusta pienentäviä korjaustoimenpiteitä, on alapohjarakenteen tilannetta suositeltavaa seurata säännöllisesti toteutettavin kosteuskartoituksin rakennuksen käyttöajan loppuun tai peruskorjaukseen saakka.

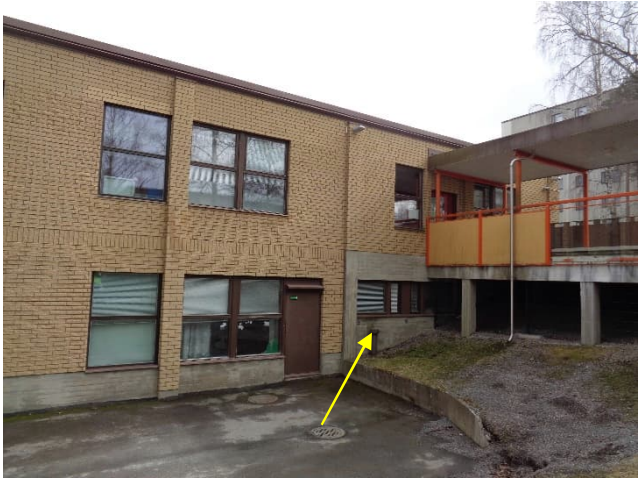
| Kuva nro. | Havainto | Kuva |
|---|---|---|
| Kuva 6.1 | Rakennuksen ulkoseinät ovat pääosin tiili-villa-tiilirakenteisia. Tilassa 121 nuolella osoitettu ulkoseinärakenne on osittain maanvastainen. | |

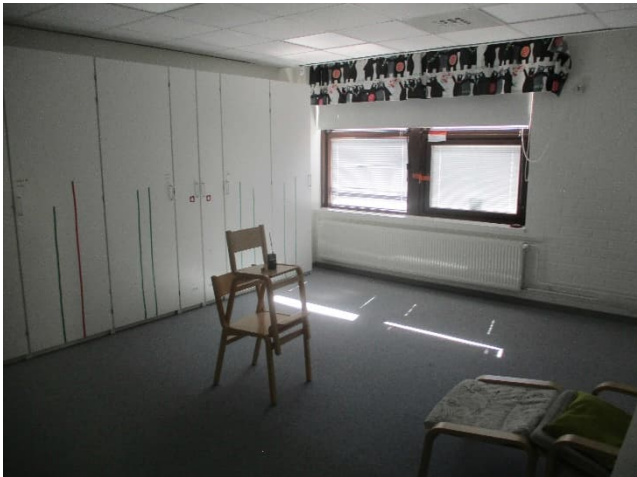
| Kuva nro. | Havainto | Kuva |
|---|---|---|
| Kuva 7.2 | Leikki- ja lepohuoneessa 222 lattianpäällysteenä on tekstiilipalamatto. | |

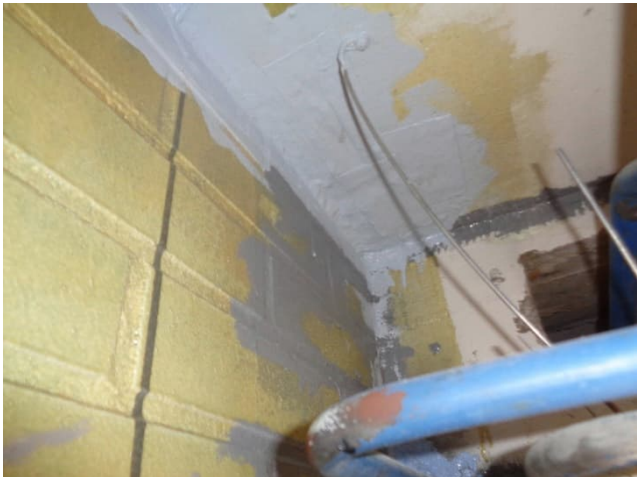
| Kuva nro. | Havainto | Kuva |
|---|---|---|
| Kuva 7.3 | Leikki- ja lepohuoneen 107 alakattotilassa välipohjan alapuoliset ulko-seinäliittymät, kannakoinnit ja laattasaumat on havaintojen perusteella tiivistetty. | |

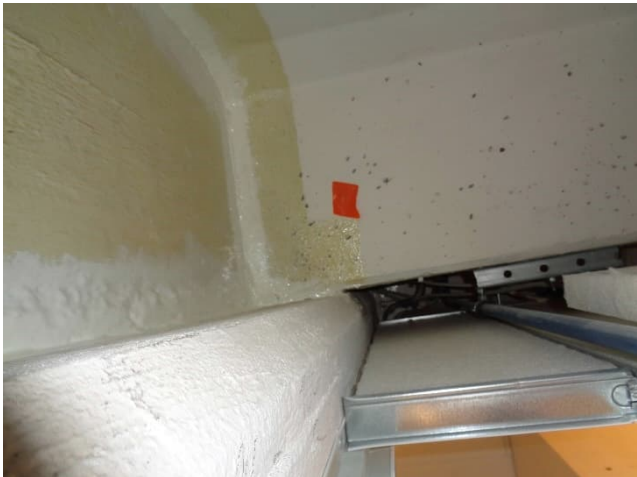
| Kuva nro. | Havainto | Kuva |
|---|---|---|
| Kuva 7.4 | Leikki- ja lepohuoneen 105 alakattotilassa välipohjan rakenneliittymät on tiivistetty. | |

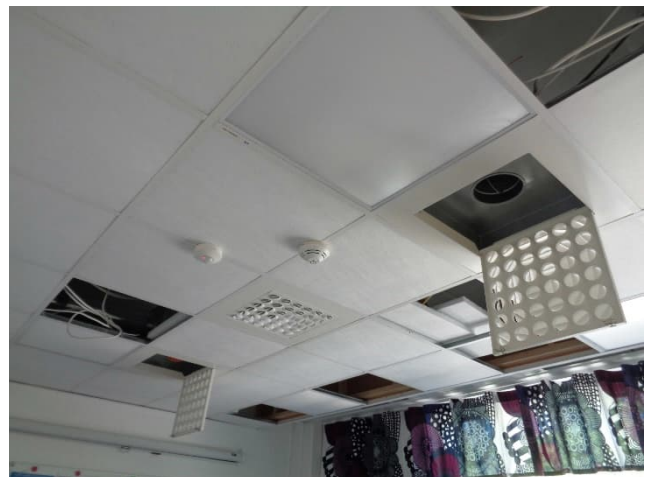
Kuva Yleiskuva henkilökunnan  
8.1 taukotilan 201 alakatosta.  
Tiloissa käytetyt alakatto-  
jen akustiikkalevyt ovat  
pölyämätöntä materiaa-  
lia.

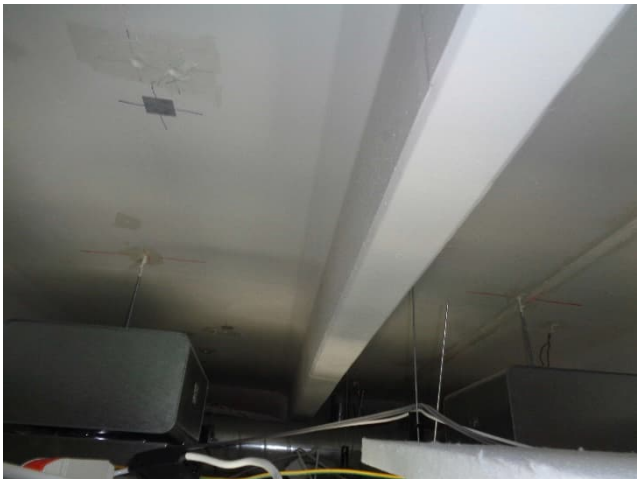
| Kuva nro. | Havainto | Kuva |
|---|---|---|
| Kuva 8.3 | Tilassa 201 yläpohjan alapinnan kannakoinnit, reiät ja laattojen liittymät on tiivistetty. | |

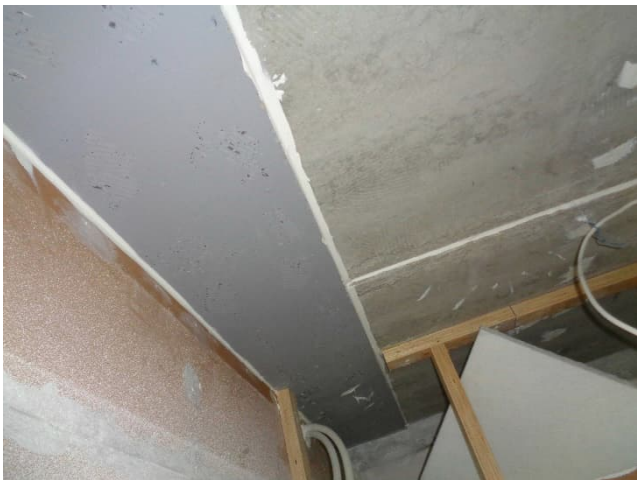
| Kuva nro. | Havainto | Kuva |
|---|---|---|
| Kuva 8.4 | Ryhmähuoneessa 204 yläpohjan alapinnan tiivistykset on havaintojen perusteella toteutettu asianmukaisesti. | |

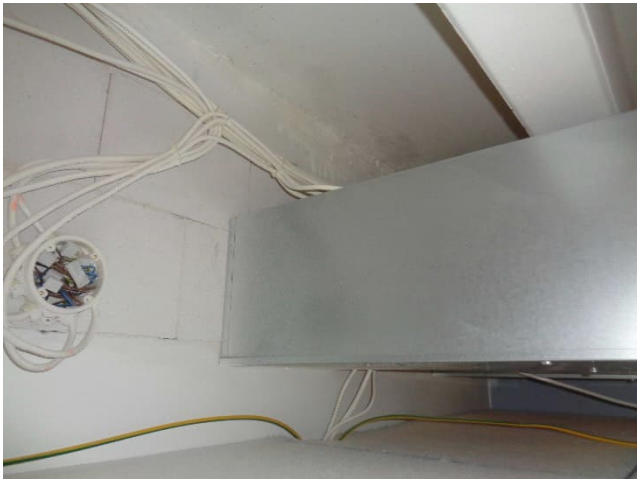
| Kuva nro. | Havainto | Kuva |
|---|---|---|
| Kuva 8.5 | Leikki- ja lepo huoneessa 222 yläpohjan liittymä kantava väliseinään on tiivistetty. | |

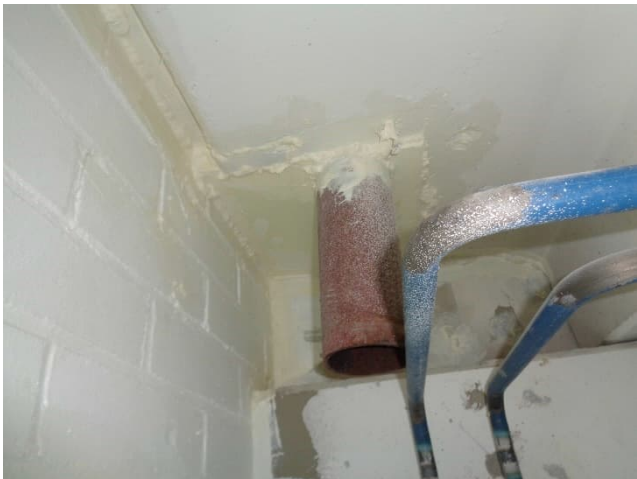
| Kuva nro. | Havainto | Kuva |
|---|---|---|
| Kuva 8.6 | Ryhmätilassa 206 yläpohjan mm. putkiläpiviennit ja yläpohjan liittymä ulkoseinään on tiivistetty. | |

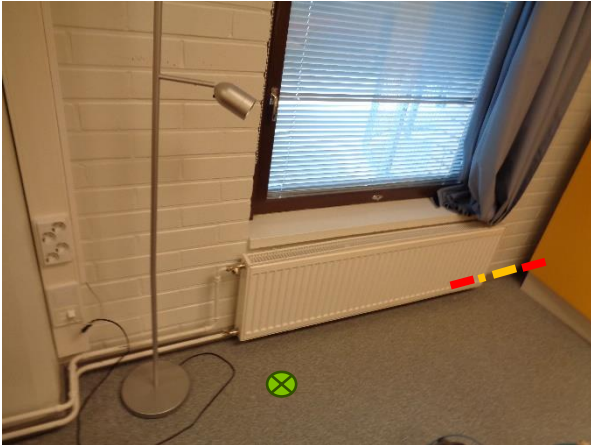
7. Alapohjan merkkiainekokeessa havaittiin merkittävää rakomaista ilmavuotoa alapohjan ja ulkoseinän liittymästä tilan ollessa alipaineistettuna. Normaaleissa käyttöolosuhteissa vuodot olivat vähäisiä. Vastaava vuotokohta todettiin myös, kun kaasua syötettiin ulkoseinärakenteeseen.

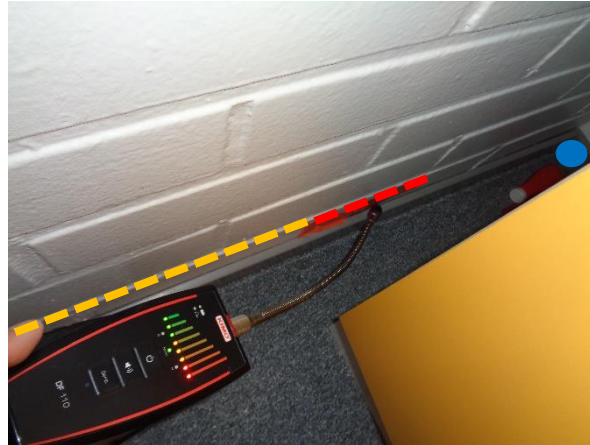
8. Alapohjan merkkiainekokeessa havaittiin merkittävää rakomaista ilmavuotoa alapohjan ja ulkoseinän liittymästä tilan ollessa alipaineistettuna. Lisäksi ulko- ja väliseinän välisestä nurkasta pistemäistä vuotoa.

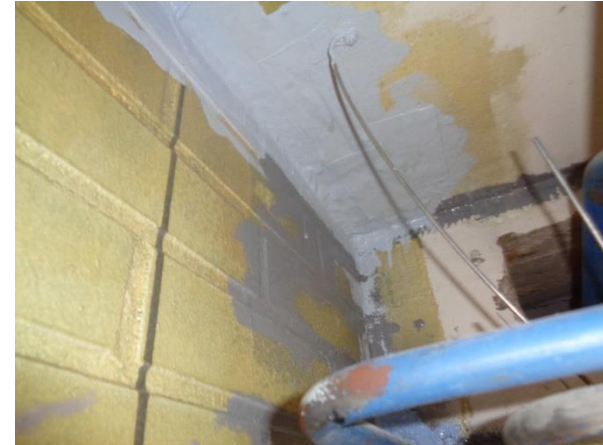
9. Alakattotilassa ulkoseinän tiivistetyistä rakenneliittymistä tai tiilisaumoista ei havaittu ilmavuotoja.

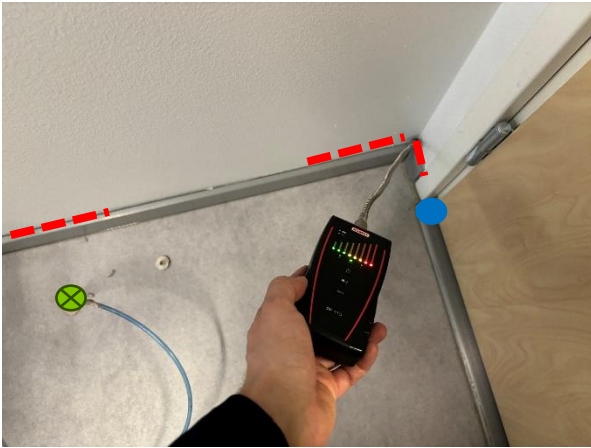
7. Alapohjan ja tilan 123 vastaisen väliseinän liittymästä havaittiin merkittävää rakomaista ilmavuotoa. Oven karmin kohdalta todettiin pistemäistä vuotoa.

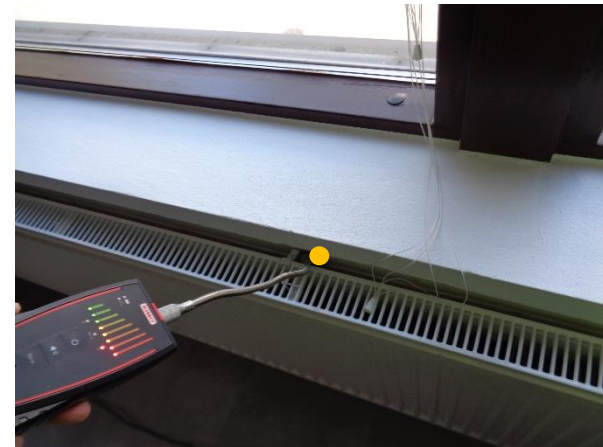
6. Patterinkannakkeesta todettiin vähäistä ilmavuotoa.

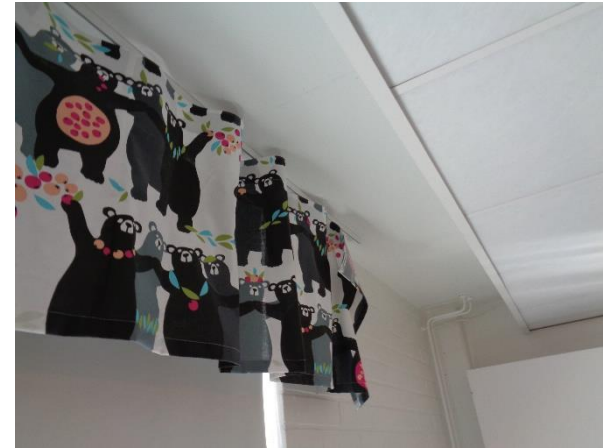
3. Tilassa 222 on muista tiloista poiketen kiinteä alakattolevytys ulkoseinälinjalla.
