# Illenpihan päiväkot

Illenpiha 6, 01520 Vantaa

Rakennuksen rajattu rakenne- ja kosteustekninen kuntotutkimus  
8.12.2025, päivitetty 30.4.2026 (lisääavaukset, FLECit ja seurannat)

Työnro 24-1611-1

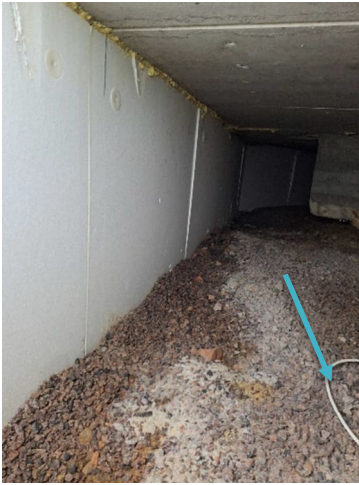
**Kuva 20**

Sokkelirakenne on eristetty alapohjati-  
lassa. Sokkelin vierustoilla on hieman  
kosteutta. Kaapelinpätkä oikealla.

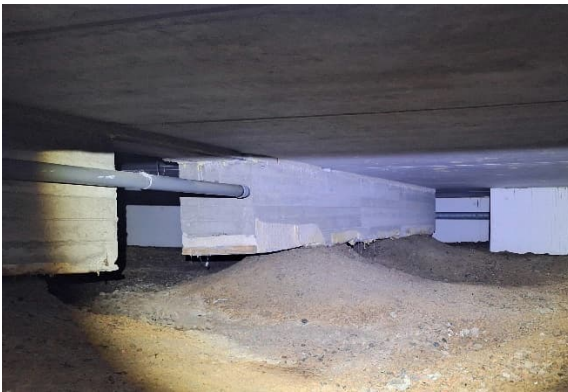
**Kuva 22**

Alapohjatilassa näkyvä sokkelirakenne on lämmöneristetty. Sokkelin vierustoilla on hieman kosteampaa maa-ainesta. Alapohjatilan pohja käsittää mursketta ja hienompaa hiekkaa, jota ei ole tasattu. Kantavat betonirakenteet on tehty maakumpujen päälle; paikoin maa-ainesta on hävinnyt runsaammin betonirakenteiden alta (Kuva 22). Betonivalujen alapinnoissa on paperista ainesta, mikä lienee muottivalujen jäänteitä.

Maanpintaa ei ole tasoitettu. Kantavat  
rakenteet on valettu maakumpujen  
päälle. Paikoin maa on painunut raken-  
teiden alta.

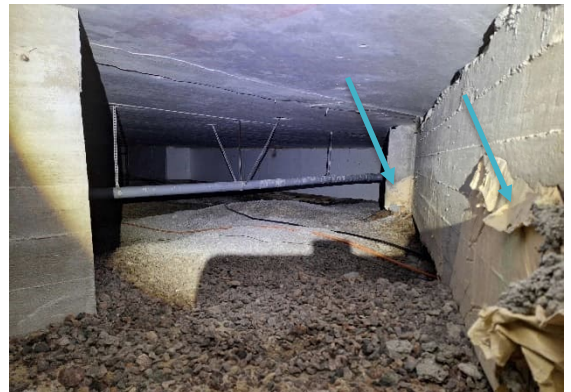
**Kuva 23**

Betonivalujen alaosissa on paikoin pa-  
perimaista ainesta, mahdollisesti valu-  
muottia.

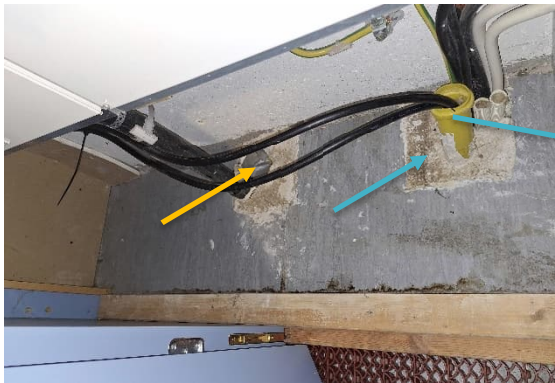
**Kuva 24**

Patruunoiden eteistilan sähköpääkeskuksessa olevat läpiviennit on valettu umpeen. Oranssin nuolen kohdalla oleva läpivientivaraus on teipattu umpeen IV-teipillä.

Pääosa taloteknisistä alapohjan läpivienneistä on asianmukaisesti valettu yläpuolelta umpeen, mikä estää alapohjatilan epäpuhtauksien pääsyä sisätiloihin. Muutamissa kaapelivarauksissa on hieman tiiveyspuutteita (kts. kuva 24 ja 25).

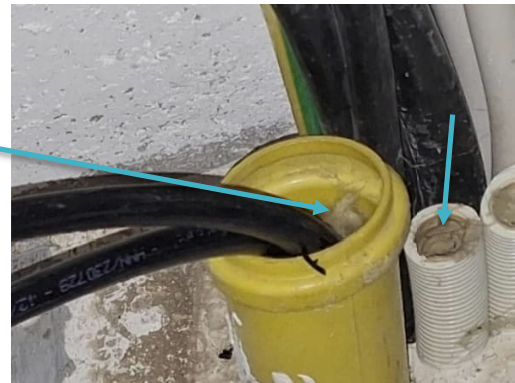
**Kuva 25**

Isompien keltaisten suojaputkien tiivistys on tehty harmaalla IV-teipillä ja villalla. Sähköputkien varauksissa on jokin tiivistysmassa.

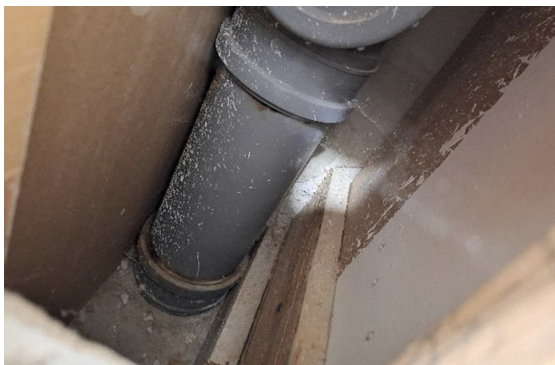
**Kuva 26**

Viemäriputken läpivienti valettu umpeen.

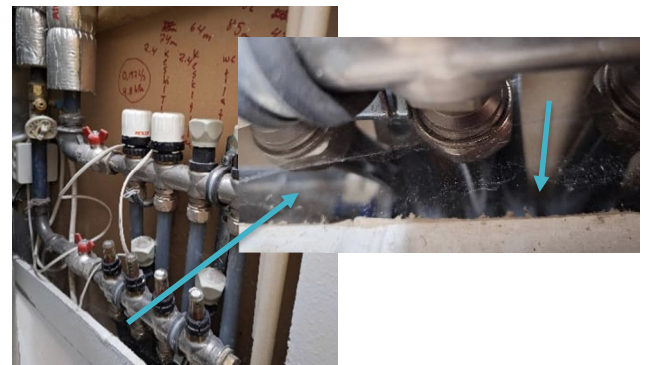
**Kuva 27**

putkiläpivienti on valettu umpeen. Lattialämmityksen tarkastusluukkujen kohdalta ei ollut näköyhteyttä lattian rajalle. Luukun alaosassa on hämähäkin verkkoja, mikä viittaa johonkin ilmavuotoon – mahdollisesti luukun kohdalla tapahtuvaan ilmavuotoa. Keittiön sähköpääkeskuksen läpiviennit tarkastettiin savukynällä tiiviiksi.

Lattialämmityksen putkien alaosaan tiiveyttä ei pystynyt varmistamaan. Luukun alaosassa on hämähäkin verkkoja.

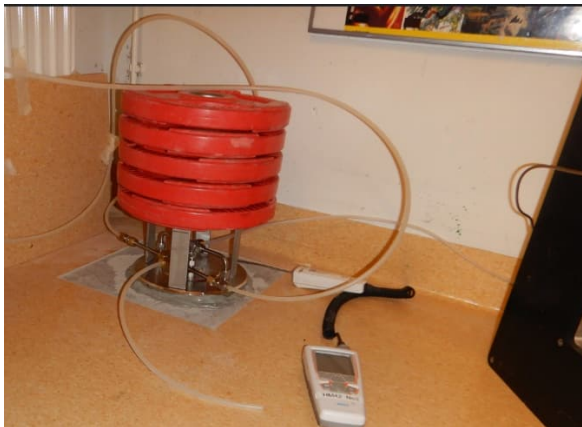
**Kuva 32**  
FLEC-näytteenottopiste [redacted]  
verstaasta FLEC1, josta on poistettu  
muovimatto ja tasoite 3 vrk ennen näyt-  
teenottoa.

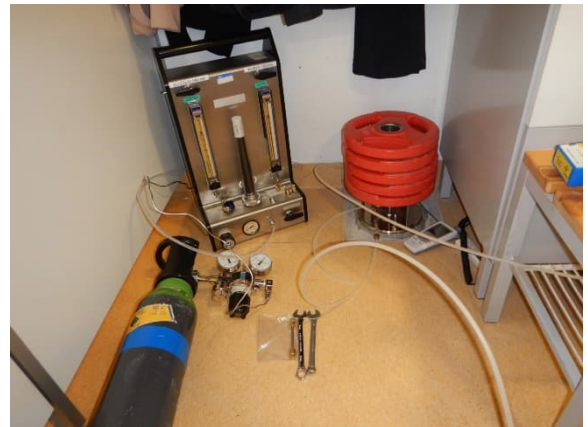
**Kuva 33**  
FLEC-näytteenottopiste [redacted]  
naisten pukuhuoneesta FLEC2, josta  
on poistettu muovimatto ja tasoite 3 vrk  
ennen näytteenottoa.

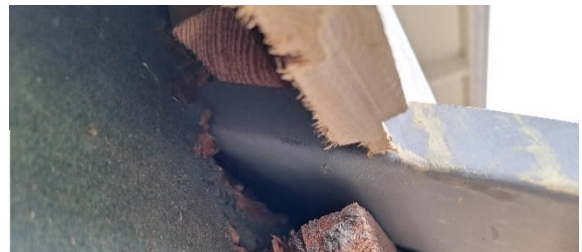
Ikkunapellityksissä on runsas kaato eikä vesi jää pellin päälle. Pellityksien ylitys ulkoseinällä riittävä, mutta pellitykset ovat sivusuunnassa normaalia leveämmät (Kuva 38). Pellitystä ei ole tiivistetty ympäröiviin rakenteisiin (Kuva 39). Länsipäädyn ikkunassa on myös selvempiä epätiiveyskohtia (Kuva 40 ja Kuva 41). Ikkunat ovat aistinvaraisesti tarkasteluna hyväkuntoiset. Yhdessä länsipäädyn ikkunassa on maali- ja lahovauriota ulkopuolella (Kuva 42).

**Kuva 39**  
Ikkunapellin detaljikohtia avauksen US3B  
kohdalla. Pelti on taivutettu, mutta sitä ei  
ole tiivistetty viereisiin rakenteisiin.

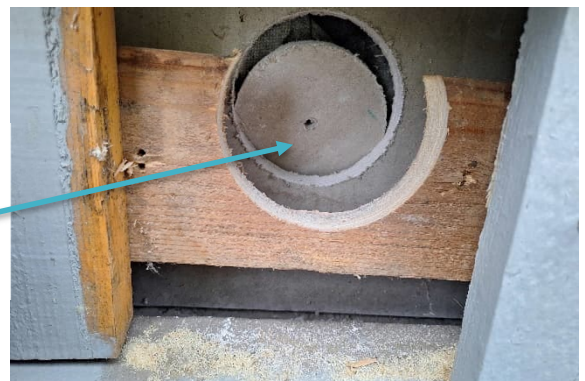
**Kuva 44**

Sisäpihan avauskohta **US1** tehtiin syöksyn viereen, ikkunan alapuolelle (Kuva 44). Avaus **US2** tehtiin roskakatoksen kohdalle, ikkunan alapuolelle, samaan tilaan kuin US1 (Kuva 46). Molempien avausten kohdalla eristenäytteissä oli selvät viitteet mikrobivauriosta. Avauksen US1 rakenne poikkesi muista avauksista: tuulensuojana oli kipsilevy (Kuva 45) eikä 30 mm paksu tuulensuojalevy, jota oli käytetty muissa avauskohdissa. Ohuempi kipsilevy mahdollisti isomman 40 mm tuuletusraon julkisivulaudoituksen taakse. Muissa avauksissa tuuletusväli oli noin 20 mm. Avauksessa US2 havaittiin, että höyrynsulkumuovin limityskohtaa ei ollut teipattu.

US1. Rakenneavaus lepotilan 141 ikkunan alapuolelle, lähelle sadevesisyyköä.

| Näy-tenro | Avaus, tila, tarkennus | Materiaali | Tulkinta |
|---|---|---|---|
| MN5 | US1, Tila 141, ikkunan alapuolelta, läheltä maanpinnan tasoa | Mineraalivilla | Viite vauriosta |

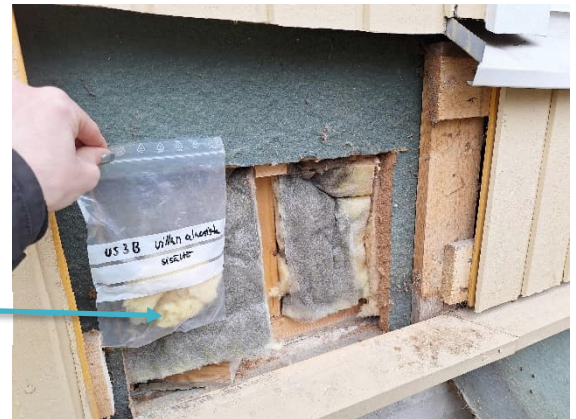
**Kuva 48**

US3. Avaus väestösuojan ulkoseinään, jossa on korkeampi sokkeli. Avaus US3B tehtiin ikkunan toiselle puolelle.

| Näy-tenro | Avaus, tila, tarkennus | Materiaali | Tulkinta |
|---|---|---|---|
| MN7 | US3, Tila 138, väestösuoja, ikkunan alapuolelta, noin 600 mm maanpinnan tasosta | Mineraalivilla | Ei viitettä vauriosta |

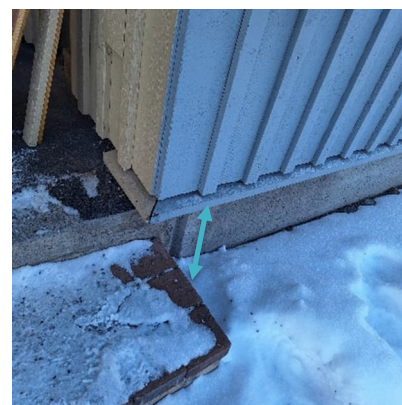
**Kuva 50**

US5 rakennuksen päätyyn. Oven vieressä on vesipiste (ylempi nuoli), joka menee seinän läpi tekniseen tilaan – vesipisteen kohdalla ei havaittu vuotojälkiä.

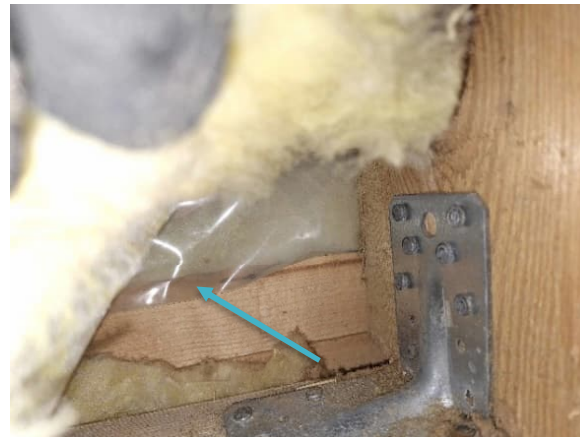
**Kuva 54**

US7, alaohjauspuun paksuus on 50 mm ja sen alla on bitumihuopa. Avauksessa US7 puiden välissä on polyuretaanivaahtoa, eikä pellavaeristettä.

| Näy-tenro | Avaus, tila, tarkennus | Materiaali | Tulkinta |
|---|---|---|---|
| LN3 | US7, Tila 132, eristeen sisäpinta | Mineraalivilla | Viite vauriosta |

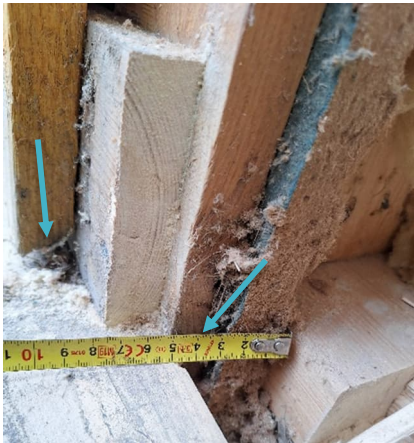
**Kuva 55**

US8, muovi on hieman auki alaosasta.

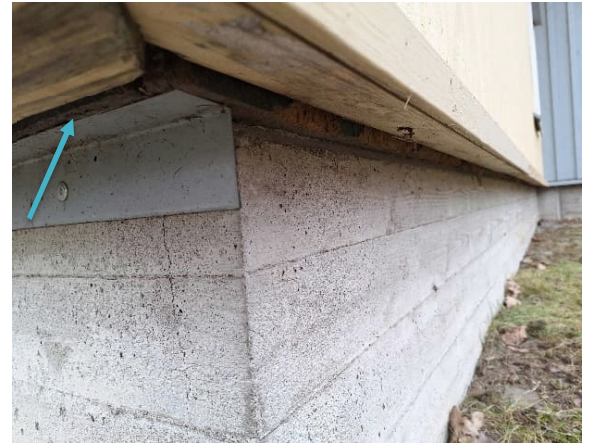
**Kuva 56**

US12. Julkisivun vaakalaudan ja tuulenohjauslevyn väliin jää 20 mm tuuletusväli. Kuvassa näkyvissä myös pysty- ja vaakakoolaukset. Lomalaudan alaviiste on pieni.

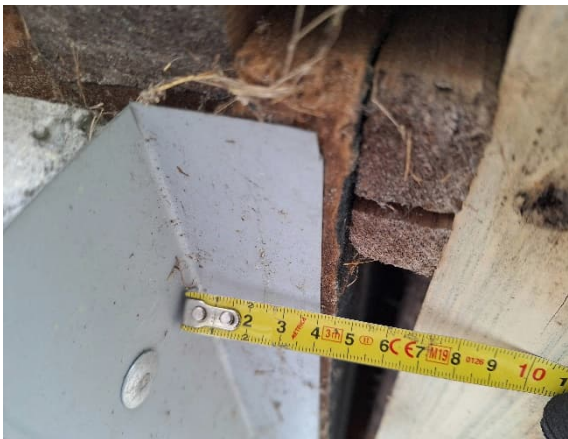
**Kuva 57**

US3B. Väestösuojaan pitkällä sivulla oli kapea peltilista suojaamassa tuulensuojalevyä. Pellissä ei ole tippanokkaa.

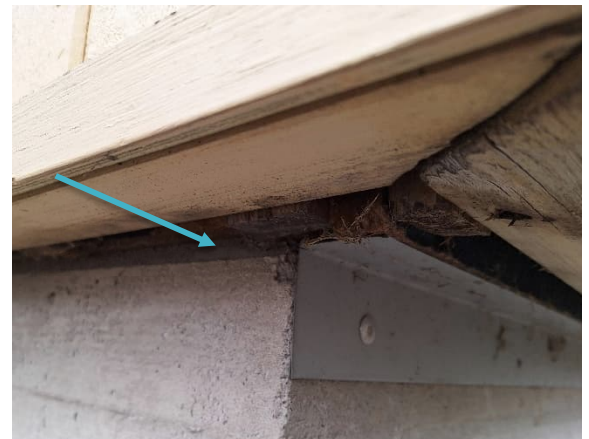
**Kuva 58**

Väestösuojaan yhdellä sivulla oleva peltilista. Tuulensuojalevy on listan päällä sokkeliosan ulkopuolella.

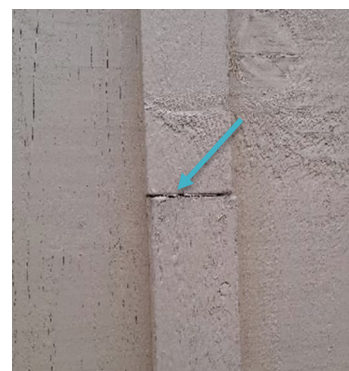
**Kuva 60**

Eteläpäädyn lomalaudoituksissa havaittiin vaurioita lautojen alapäissä (Kuva 60). Lautojen jatkeista puuttuivat viisteet (Kuva 61). Avauksen US4 kohdalla laudoituksissa oli lahovauriota alapäissä (Kuva 62). Lomalaudoituksissa oli lievät viisteet, mutta alaosat olivat paikoin jo likaantuneet (Kuva 63). Julkisivun vaakalaudan ja lomalaudoituksen väliin oli kerääntynyt likaa (Kuva 64).

Halkeamia eli vauriokohtia laudoitusten länsipäädyn alaosissa.

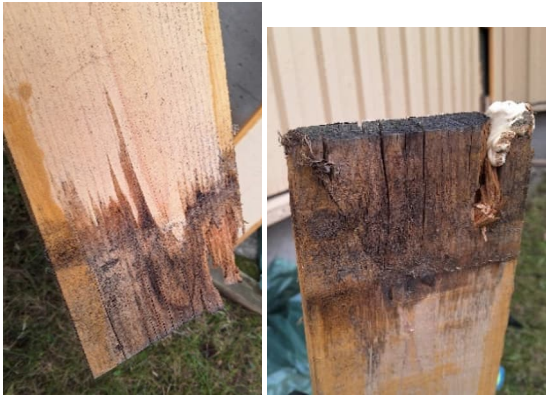
**Kuva 61**

Julksivulaudoituksen jatkoista puuttuu viisteet.

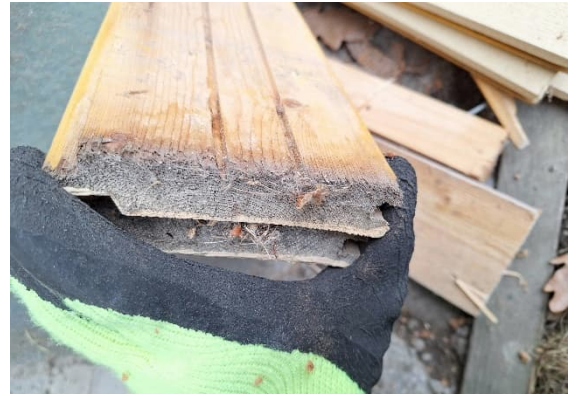
**Kuva 62**

US4. Lomalaudoitus on alaosistaan huonokuntoista. Kuvat ovat laudoituksen takaosista länsipäädystä.

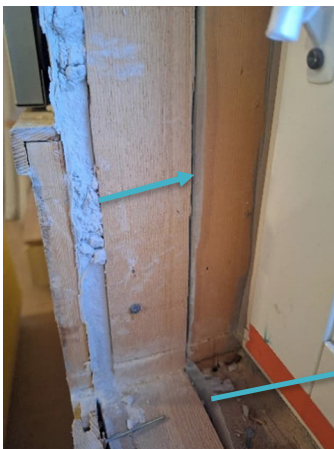
**Kuva 65**

Avaus US13 tehtiin tilaan 141, ja siinä tarkasteltiin ikkunan ja ulkoseinän rakenneliittymän toteutusta (Kuva 65). Ikkunan ja seinän rakenneliittymä oli tiivistetty harmaalla massalla. Ulkoseinän höyrynsulkuna toimiva läpinäkyvä muovi oli kahden puukoolauksen välissä (Kuva 66). Muovia ei oltu teipattu ikkunan kohdalla (Kuva 67). Ikkuna ei mennyt kunnolla kiinni, vaan ikkunan välistä tuntui selvää vetoa. Ko. ikkunan kiinnitys korjattiin rakenneavausten paikkausten yhteydessä.

US13. Ikkunan ja ulkoseinän rakenneliittymän tiiveyden tarkistus.

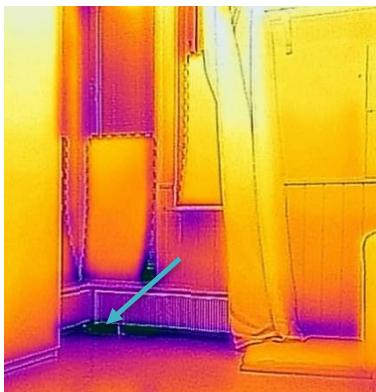
**Kuva 68**

Nukkumatilan 141 ulkokulmaus. Lattian kulmauksen lämpötila on 14,7 °C.

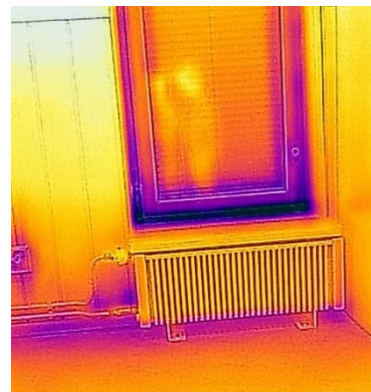
**Kuva 69**

Nukkumatilan 141 päätyseinän ikkuna, jonka alapuolelle tehtiin avaus US2. Myös pistorasian kohdalla on kylmä kohta.

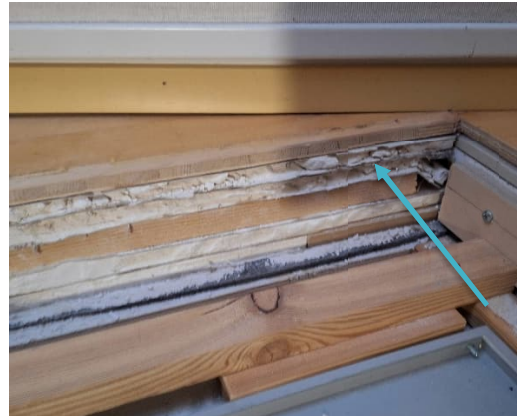
**Kuva 77**

Välipohjan rakenne. Päälimmämäiset kaksi kipsilevyä ovat hieman rikkoutuneet luukun kohdalla, todennäköisesti mekaanisen rasituksen takia.

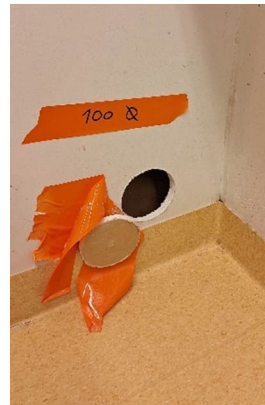
**Kuva 81**  
Avaus VS4 verstaan väliseinään, lähelle ulkoseinää. Avauksessa ei ollut eristeitä.

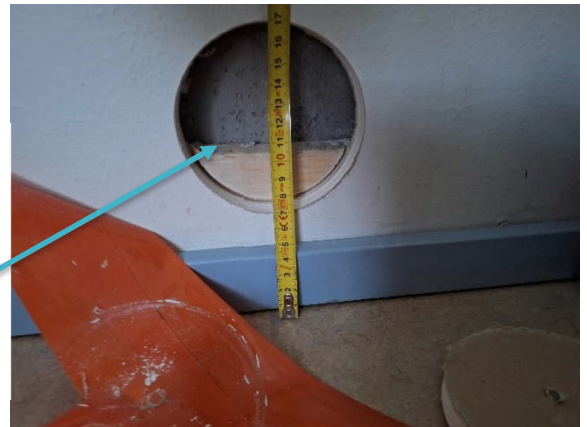
**Kuva 87**

Avaus VS2 tehtiin 100 mm lattian pinnasta. Takana oli tyhjä tila ja alaohjauspuu.

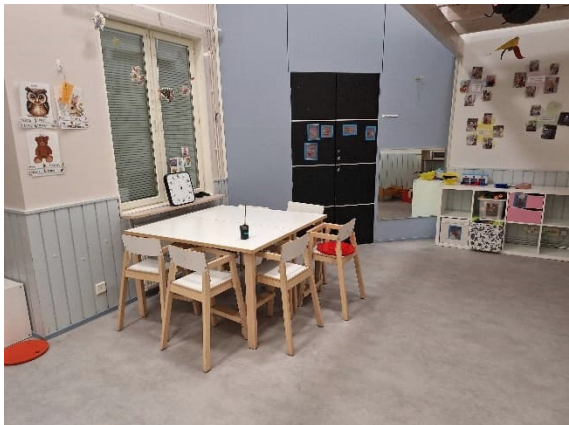
**Kuva 90**

Pienimpien tiloissa on vaihdettu lattia-matto pehmeämpään materiaaliin.

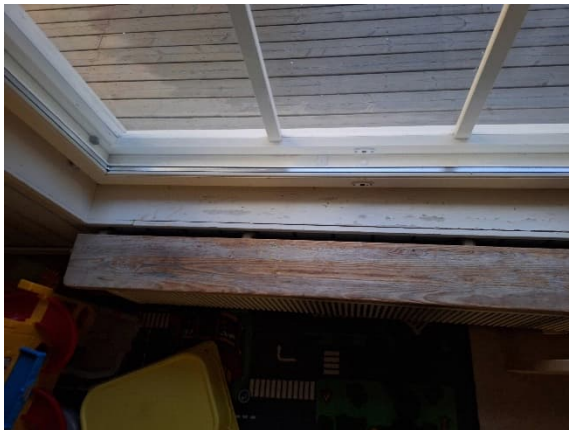
**Kuva 92**

Ikkunalauta on tyydyttävässä kunnossa.

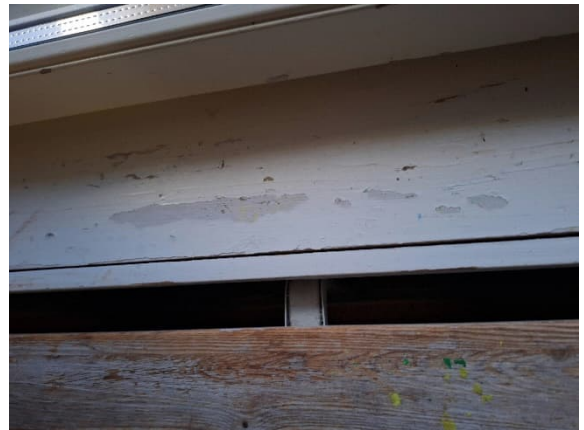
**Kuva 93**

Samantyyppisen ikkunan alalaudan maali on irttoillut.

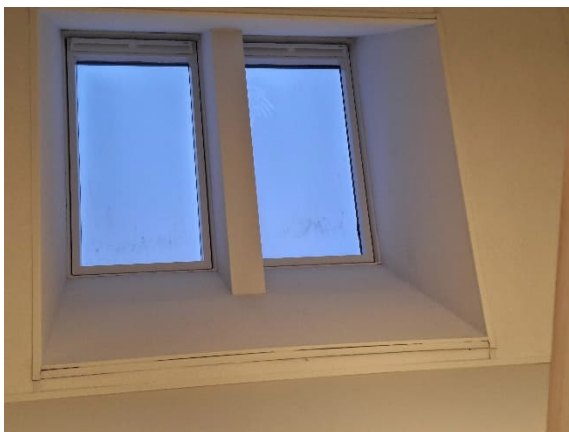
**Kuva 94**

Kattoikkuna sisältäpäin kuvattuna, ei va-lumajälkiä.

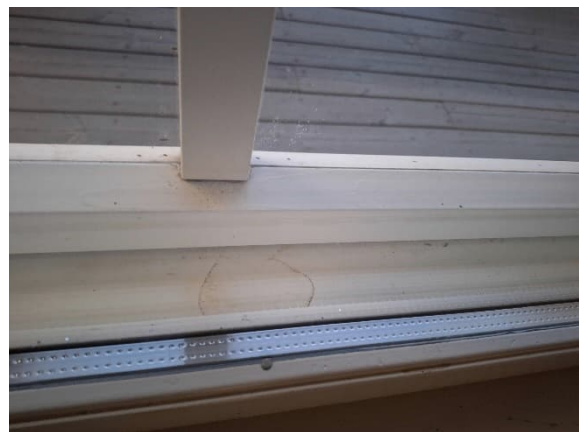
**Kuva 95**

Yksittäinen vuotojälki ikkunoiden vä-lissä.

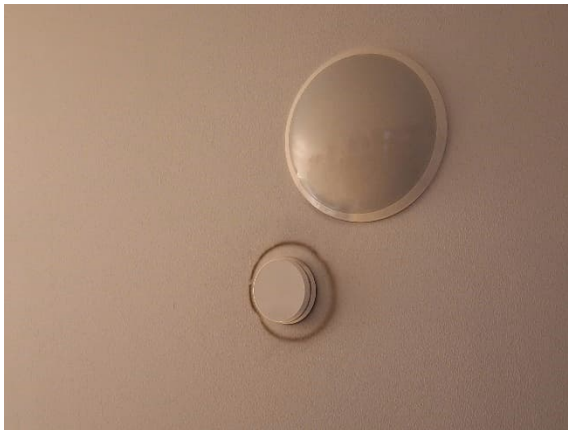
**Kuva 96**

Sisäpintoja tarkasteltiin aistinvaraisesti. Pääosin sisäpinnat ovat hyvässä kunnossa. Yhden tilan ikkunalausta on saanut kosteutta (Kuvat 74 ja 75). Tuloilman päätelaitteiden ympärystät ovat likaantuneet sisäilman pölystä (Kuva 96). Ainakin Lukkareiden parven väliseinässä on muutama pieni reikä, todennäköisesti vanhojen kiinnityskohtien paikalla (Kuva 97).

Tuloilman päätelaitteiden viereen on kertynyt sisäilmasta pölyä.

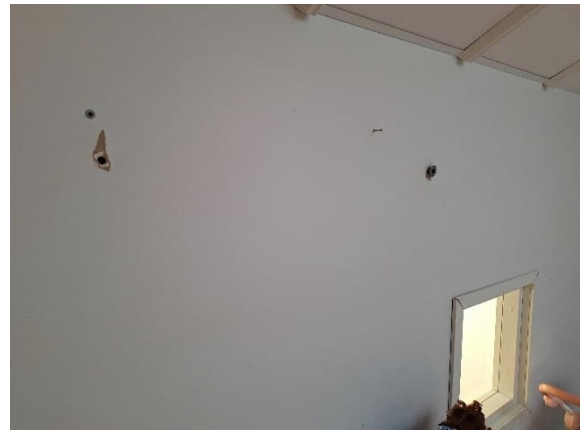
**Kuva 97**

Parven (Lukkarit) väliseinässä on paikoin reikiä, jotka ovat todennäköisesti peräisin vanhoista kiinnityksistä.

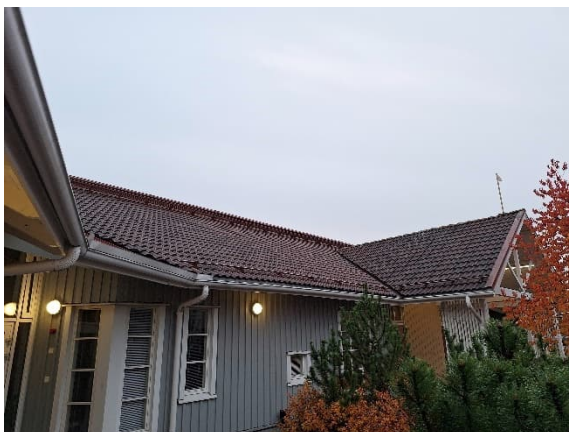
**Kuva 98**

Yleiskuva vesikatteesta. Katolla on tarvittavat lumiesteet ja kulkusilta räystäällä.

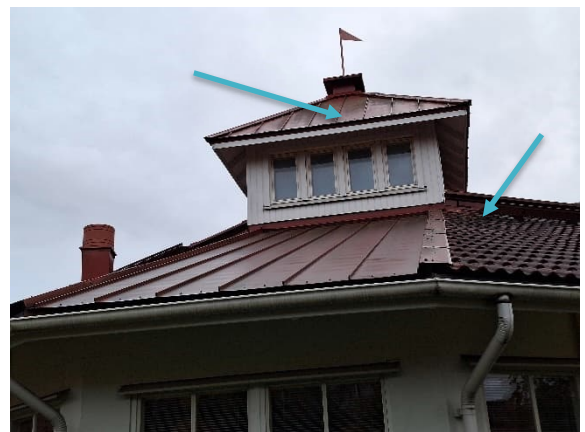
**Kuva 99**

Salin kohdalla on peltikatetta. Ylemmällä pellillä on hieman leväkasvustoa pohjoissivulla. Lievää sammalkasvustoa kulkusillan päässä.

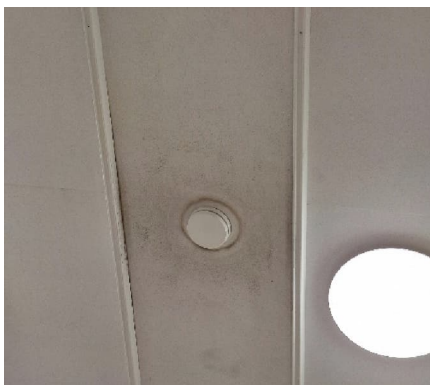
**Kuva 106**

Timpermännien ja Lukkareiden eteistilan tuloilmaventtiilin ympäristö on likainen.

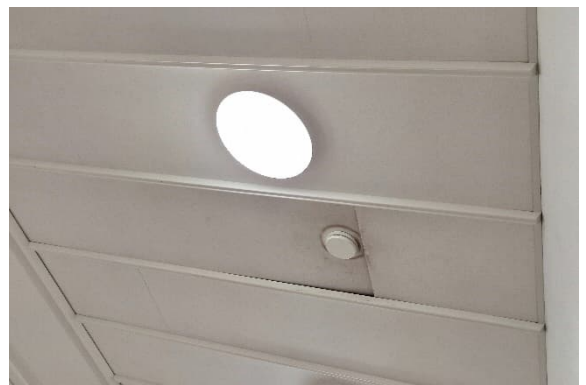
**Kuva 107**

Timpermännien eteistilan toisen tuloilmaventtiilin kohdalla oleva äänenvaimennuslevy on hieman auki.

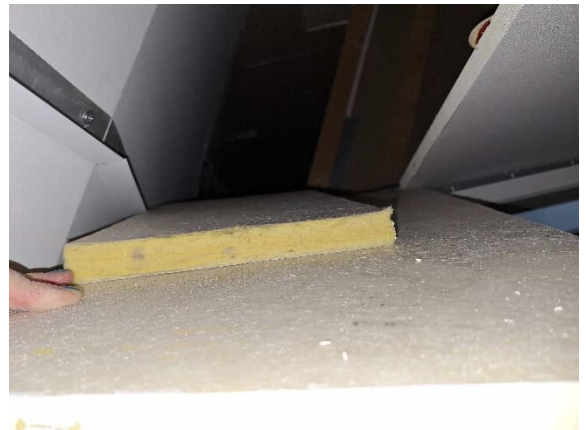
**Kuva 109**

Osa äänenvaimennuslevyjen reunoista on pinnoittamatta. Yläpinnat on suojattu.

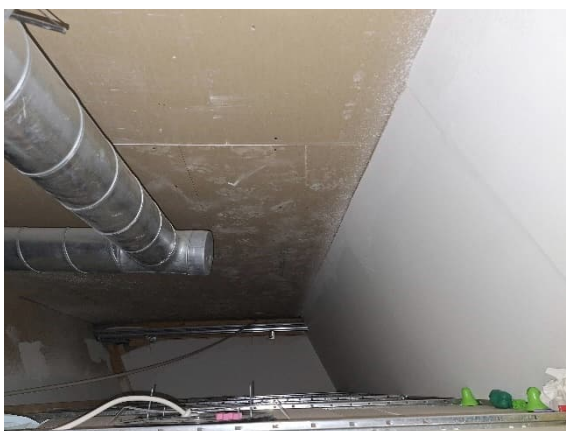
**Kuva 112**

Lukkarien parven alaslaskua, jossa oli myös kasa leluja – osa leluista tiputettiin alas.

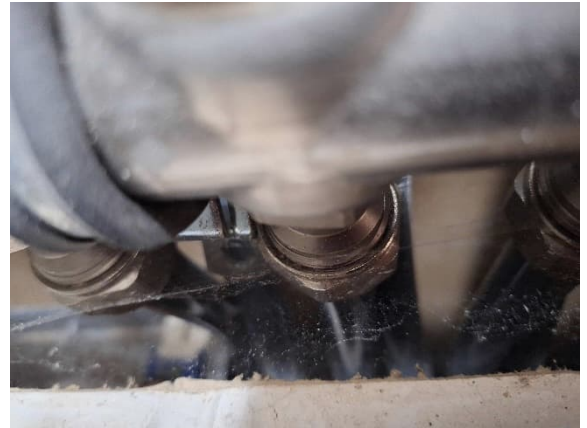
**Kuva 116**

Kohteessa tehtyjen havaintojen perusteella talotekniikkakuilut ovat hyvässä kunnossa. Viemärin läpivienti on valettu umpeen (Kuva 96). Lattialämmityskaapelit menevät väli-seinän alumiinirungon läpi eikä sen tiiveyttä pystynyt tarkastamaan luukusta. Lämmityskaapeleiden alaosissa oli hämähäkin seittejä, mitkä viittaavat ilmavuotoihin.

Lämmitysputkien läpivienti ei ollut nähtävissä. Putkien alaosissa on hämähäkin seittiä, mikä viittaa ilmavuotoihin.

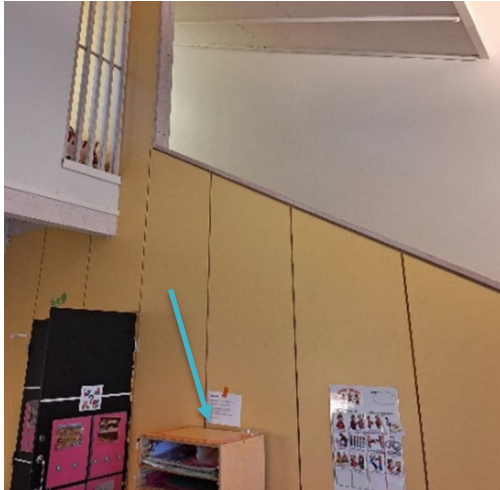
**Kuva 123**

Timpermännien (ryhmä 1) ruokailutilan piirustushyllyn päältä otettiin pölynkoostumusnäyte PK1 ja kuitunäyte MK1.2. Kuitunäytteen tulos (0,29) ylitti toimenpiderajan.

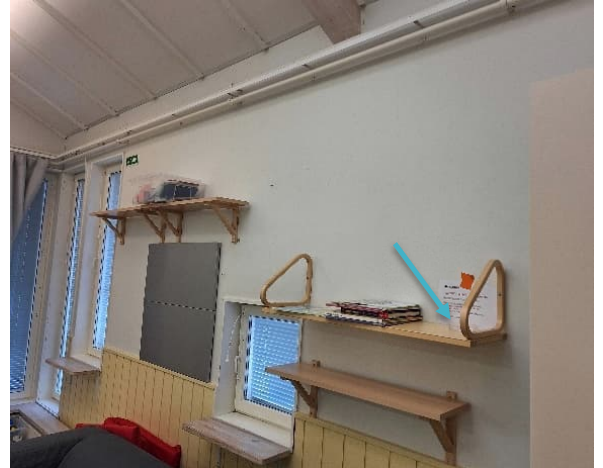
**Kuva 124**

Timpermännien nukkumatilassa hyllyn päältä otettiin kuitunäyte MK1.1. Kuitunäytteen tulos (0,29) ylitti toimenpiderajan.

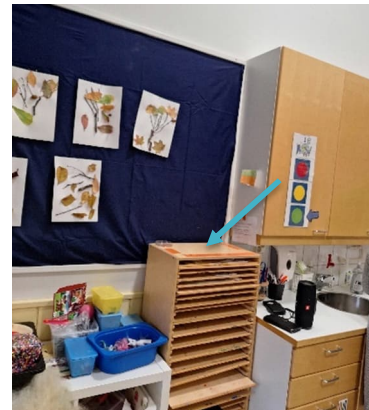
**Kuva 129**

Lukkarien (ryhmä 2) kuitunäyte MK2.3 otettiin parven hyllykön päältä. Näytteessä ei ollut kuituja.

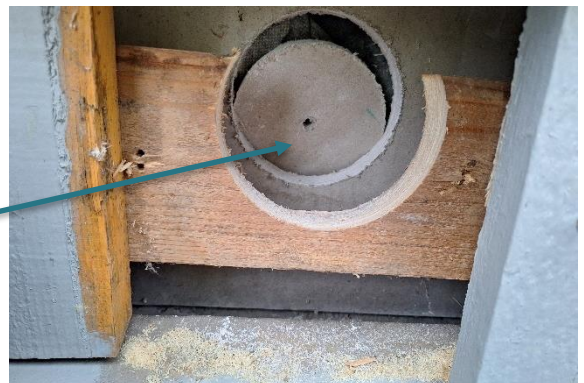
**Kuva 2**  
US1. Lomalaudoituksen takana on tuuletusrako ja tuulensuojana kipsilevy.

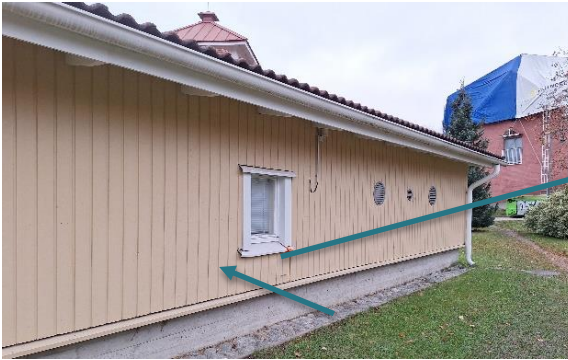
**Kuva 11**

US3. Avaus väestösuojan ulkoseinään, jossa on korkeampi sokkeli. Avaus US3B tehtiin ikkunan vasemmalle puolelle.

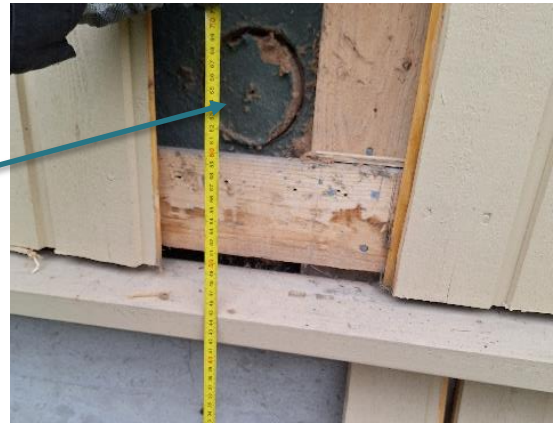
**Kuva 12**

US3. Avaus oli 650...700 mm maanpinnasta.

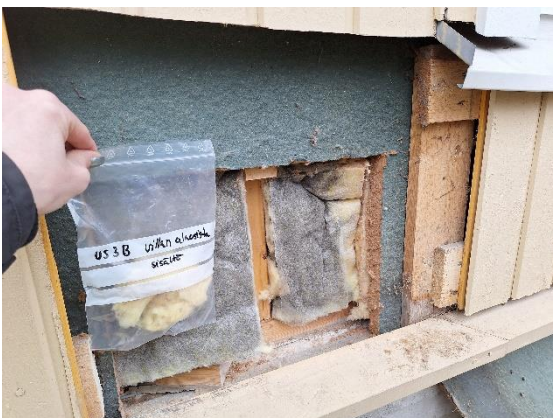
**Kuva 15**

US3B. Villanäyte LN13 eristeen sisäosista, joissa ei ollut tummumia.

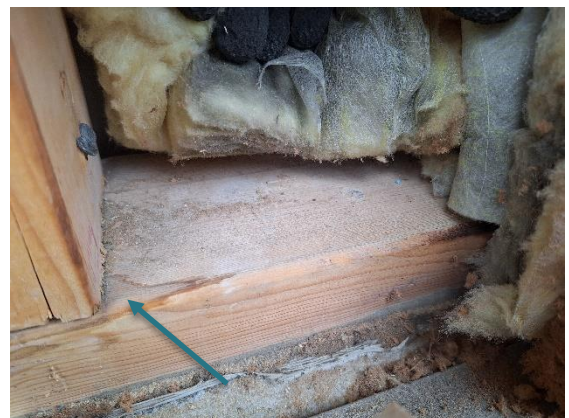
**Kuva 16**

US3B. Alaohjauspuussa oli pientä valumajälkeä. Näytteet otettiin puun edestä LN15 (nuolen kohta) ja takaosasta LN14.

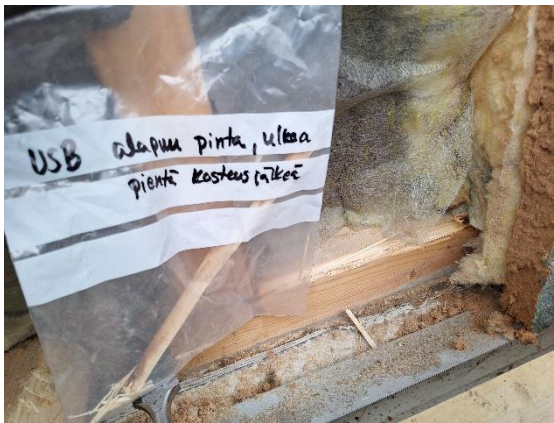
**Kuva 17**  
US3B. Puunäyte alaohjauspuun ulkopinnasta.

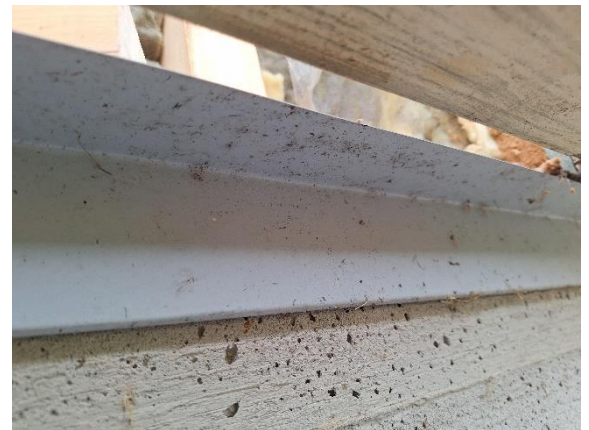
**Kuva 18**  
US3B. Julkisivun vaakapuun ja pelttilistan väliin jäävä tuuletusväli on 20 mm.

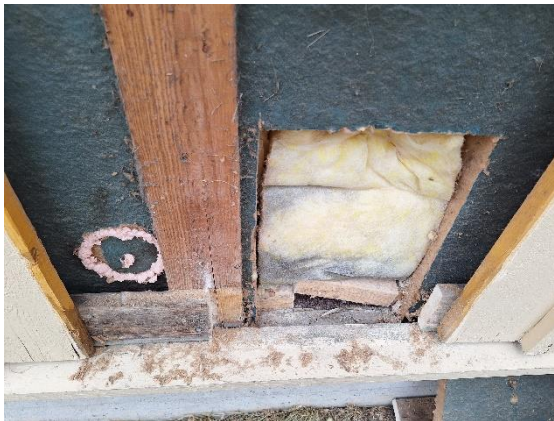
**Kuva 27**

US4B. Isompi avaus samaan kohtaan.

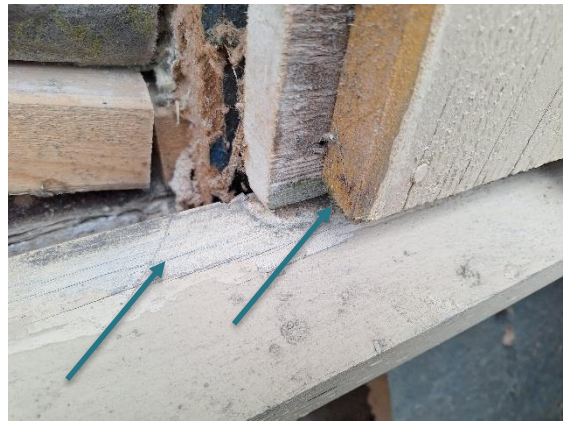
**Kuva 28**

US4B. Lomalaudoituksen alaviiste on olematon. Vaakalauta on vain pohjamaalattu lautojen välisestä osasta.

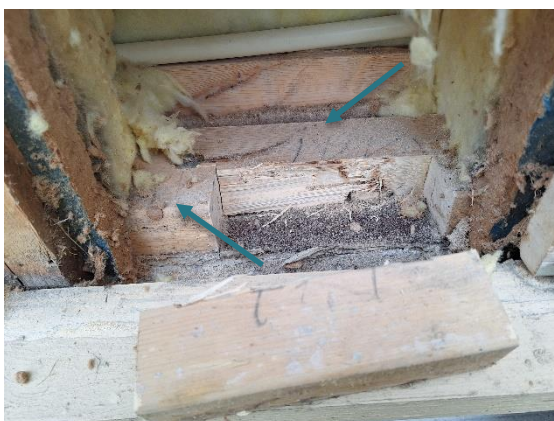
**Kuva 29**

US4B. Alaohjauspuussa ei näkynyt valumajälkiä. Alaohjauspuusta otettiin näytteet LN19 (ulkopinta) ja LN20 (sisäpinta) nuolten kohdilta.

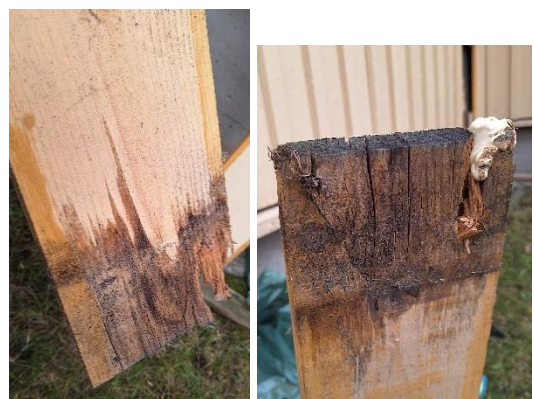
**Kuva 30**

US4B. Lomalaudoitus on alaosistaan huonokuntoista.

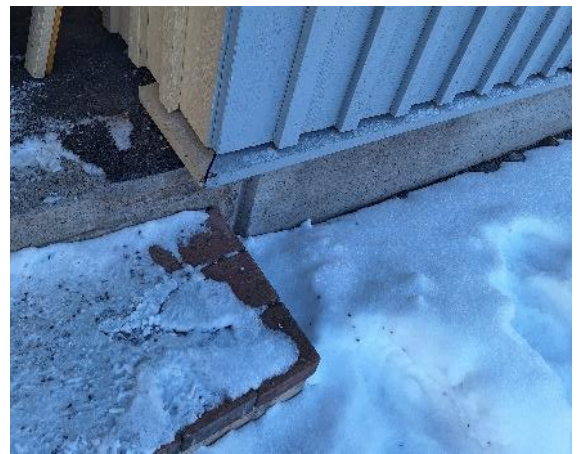
**Kuva 32**

US5. Päädyssä on betonilaituri, joka on noin 380 mm maanpinnan tasosta.

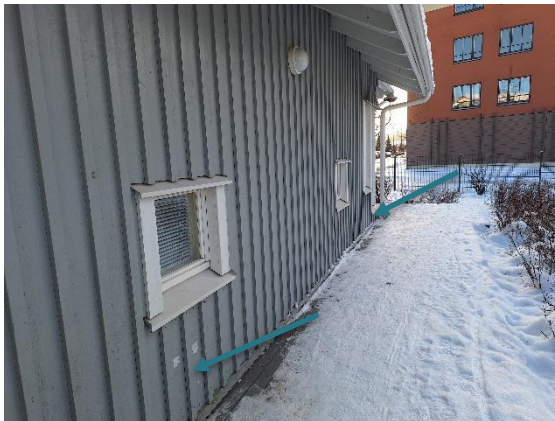
**Kuva 37**

US6 tilan 140 ikkunan alapuolelle terassin kohdalle. US2 oli tehty taaemman ikkunan alapuolelle.

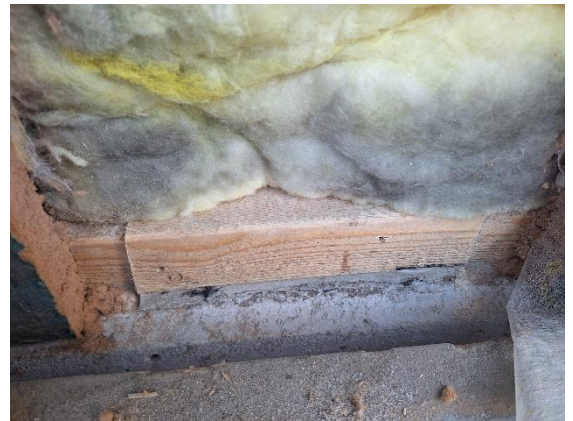
**Kuva 38**

US6, eristeen alaosissa oli tummentumaa.

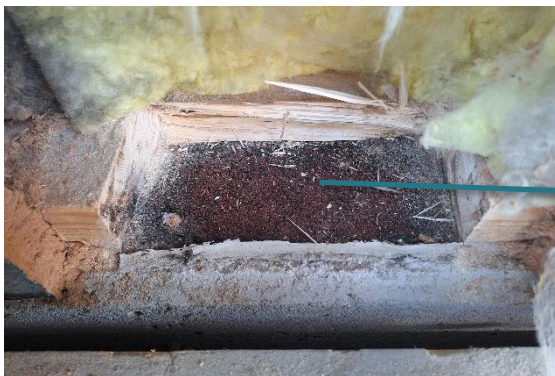
**Kuva 39**

US6. Alaohjauspuun alapuolella on bitumihuopa.

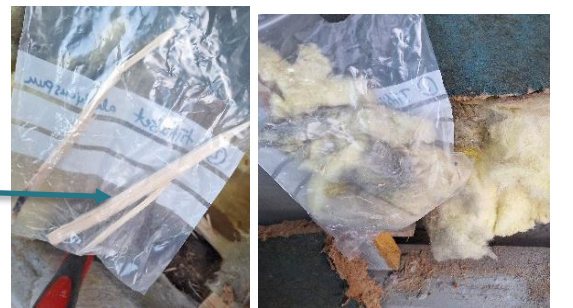
**Kuva 40**

US6. Materiaalinäytteet LN1 eristeestä ja LN2 alaohjauspuun alaosaasta, puun keskivaiheilta.

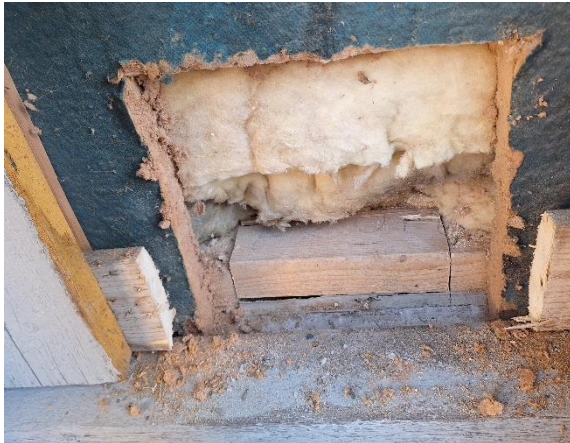
**Kuva 43**  
US7, alaohjauspuussa ei ole valuma-  
jälkiä.

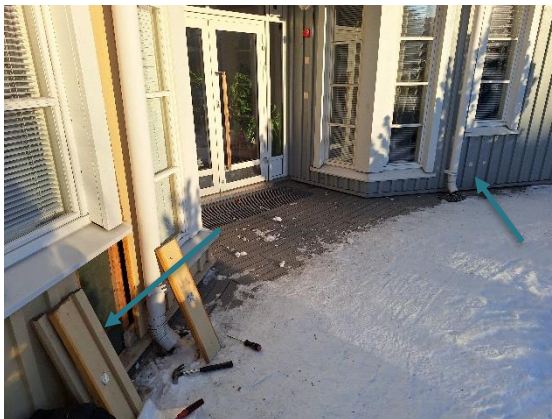
**Kuva 46**

US8 tilan 109 ikkunan alle sekä oikealla oleva avauskohta US7.

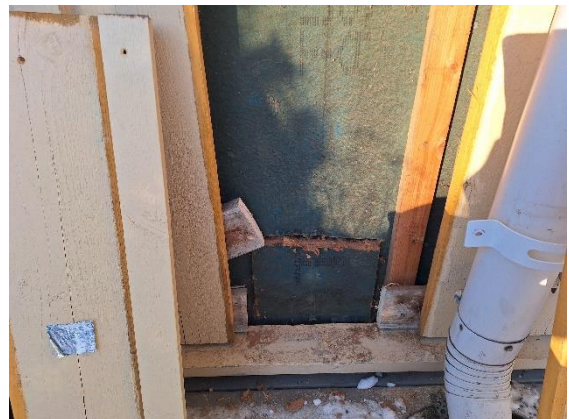
**Kuva 47**

US8 tilan 109 ikkunan alle, syöksyputken viereen.

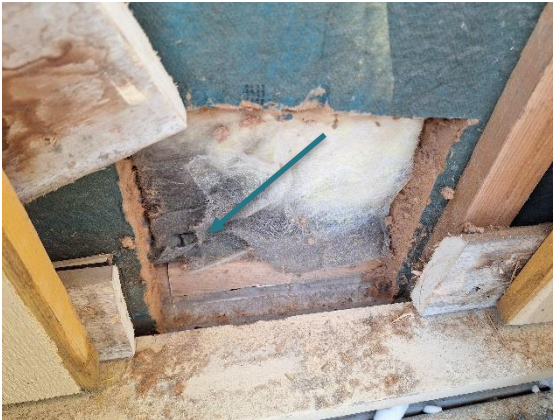
**Kuva 48**  
US8, näyte LN11 otettiin villan tummuudesta ulkopinnasta.

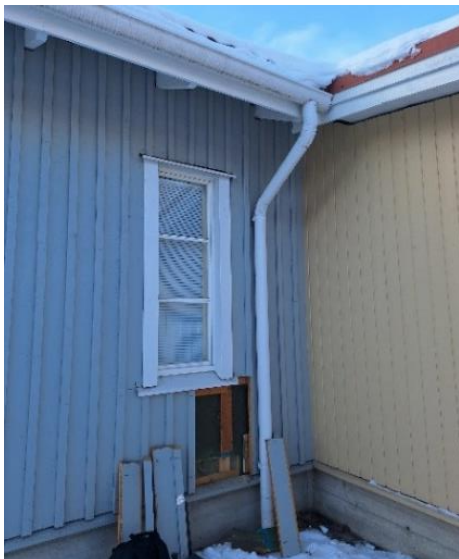
**Kuva 51**

US9 Lukkarien wc-tilaan, väestösuojan (keltainen seinä) viereen.

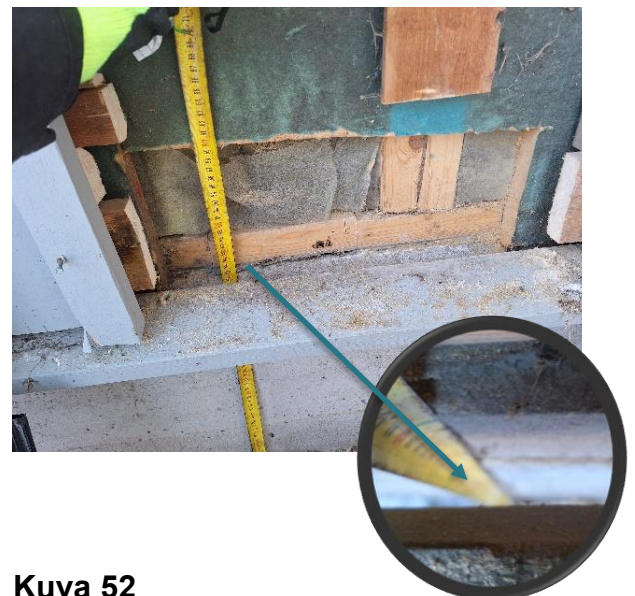
**Kuva 52**

US9. Lomalaudoituksen takana on riittävä tuuletusväli.

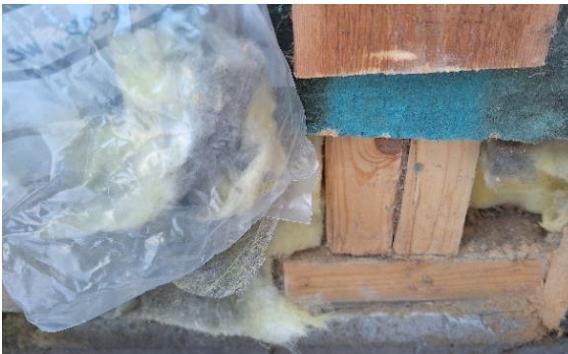
**Kuva 55**  
US9. Näyte LN7 otettiin villan  
tummuneesta ulkopinnasta, ja näyte  
LN8 alaohjauspuun yläpinnasta.

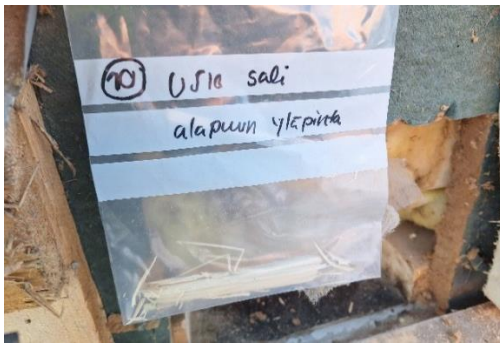
**Kuva 59**

US10, LN10 otettiin alaohjauspuun yläpinnasta.

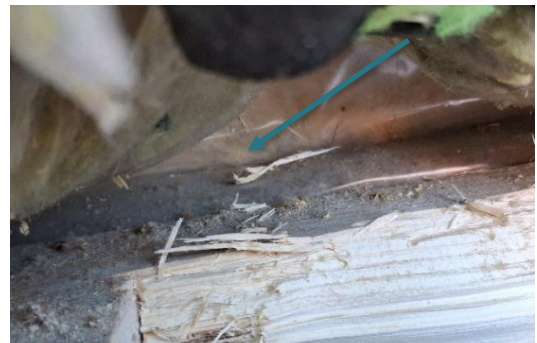
**Kuva 60**

US10, muovi menee kahden alaohjauspuun väliin. Pellavaeriste puiden välissä jää sisäpuolelle.

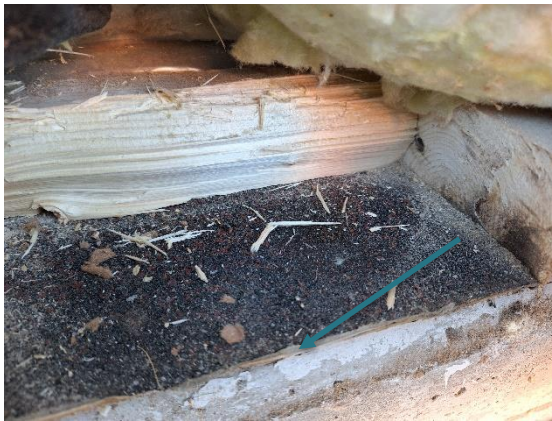
**Kuva 61**

US10, bitumin ja alaohjauspuun välissä ei näy tiivistysmassaa.

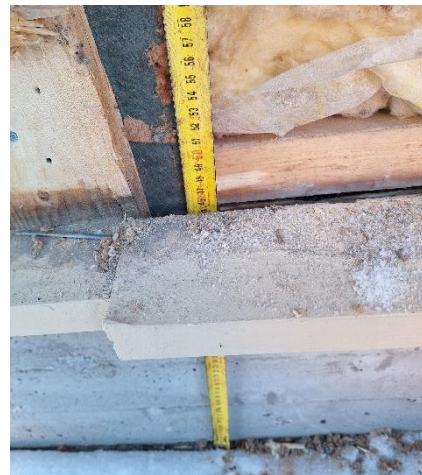
**Kuva 62**

US10, avauskohdassa julkisivulaudoituksen alalauta on hieman ulompana.

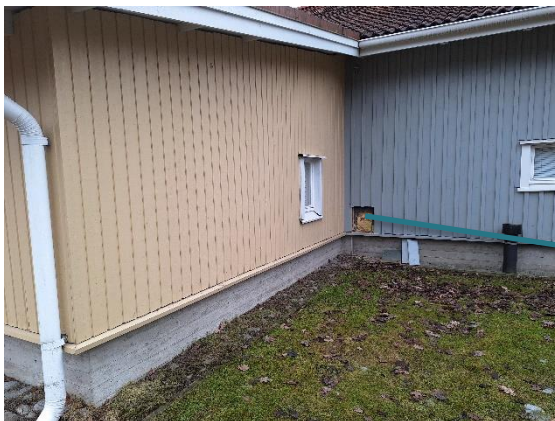
**Kuva 63**

US11 liikuntasalin varastotilaan, lähelle väestösuojan ulkoseinää (keltainen).

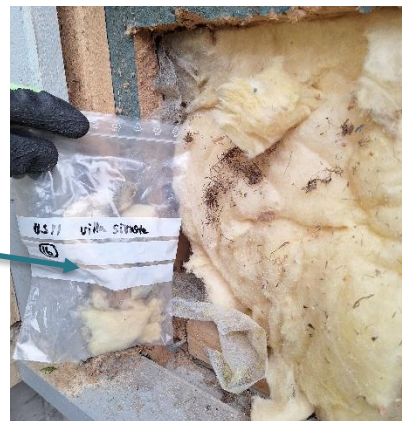
**Kuva 64**

US11. Eristeessä ei havaittu tummumia.

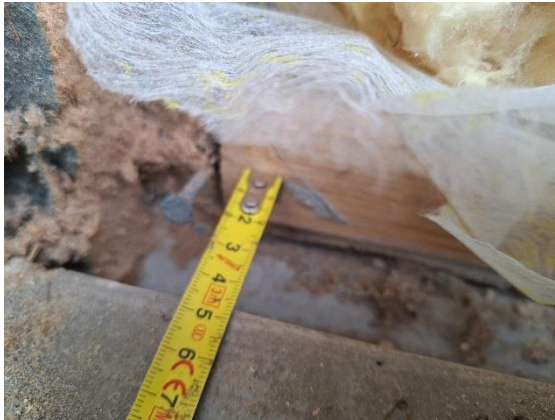
**Kuva 65**  
US11. Alaohjauspuun ja vaakalaudoituksen väli on noin 50 mm.

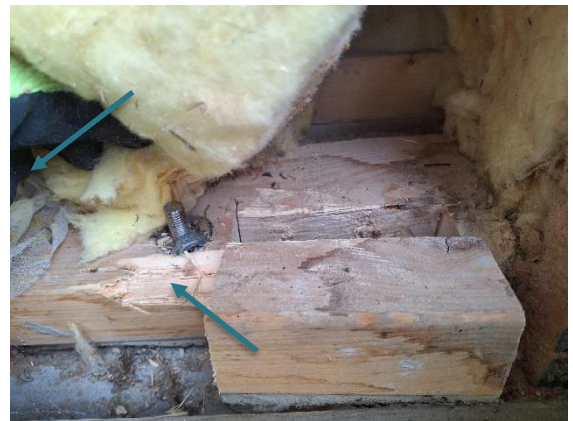
- Eristeessä ei havaittu tummumia.
- Mikrobinäyte otettiin eristeen pystykoolauksen vierestä LN16. Näytteessä LN16 oli selvä viite vauriosta.
- Alaohjauspuusta otettiin näyte LN17 puun yläpinnan sisäosasta ja LN18 ulko-osasta (Kuva 68). Näytteen LN17 kohdalla oli hieman valumajälkiä.

- Näytteen LN17 tulos viittaa vanhaan kasvustoon eli on luokiteltu epäilyksi viitteeksi. Näytteessä LN18 ei ollut viitteitä mikrobivauriosta.

**Kuva 68**  
US11. Alaohjauspuun näytekohdat.

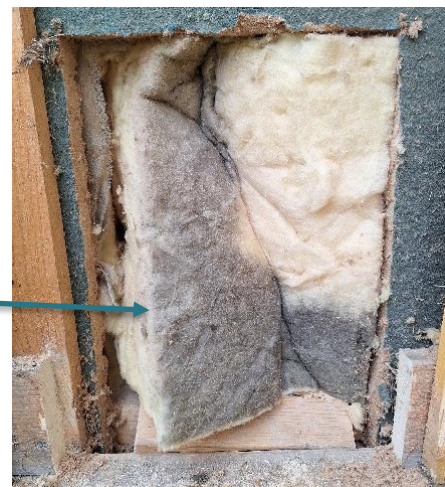
**Kuva 72**  
US12. Eriste on ulkopinnastaan tummunutta.

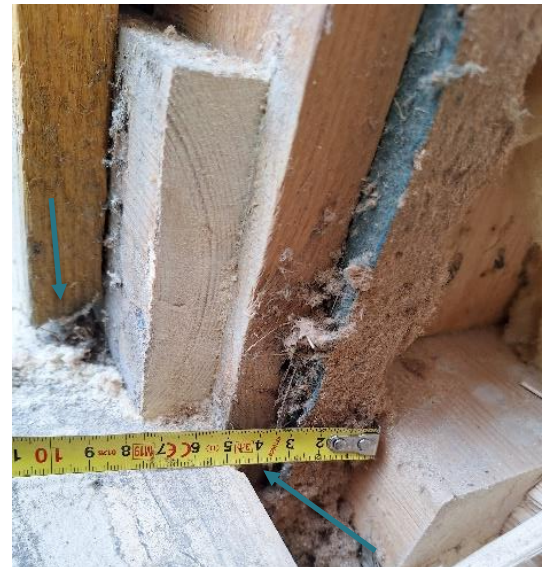
**Kuva 74**

US12. Julkisivun vaakalaudan ja tuulenohjauslevyn väliin jää 20 mm tuuletusväli (nuoli). Kuvassa näkyvissä myös pysty- ja vaakakoolaukset. Lomalaudan alaviiste on pieni (nuoli).

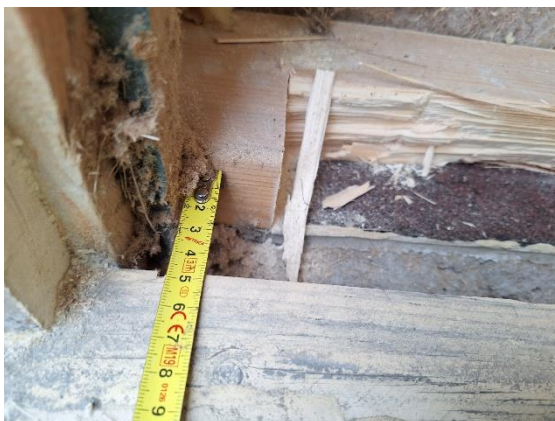
**Kuva 75**

US12. Tuuletusväli on noin 20 mm

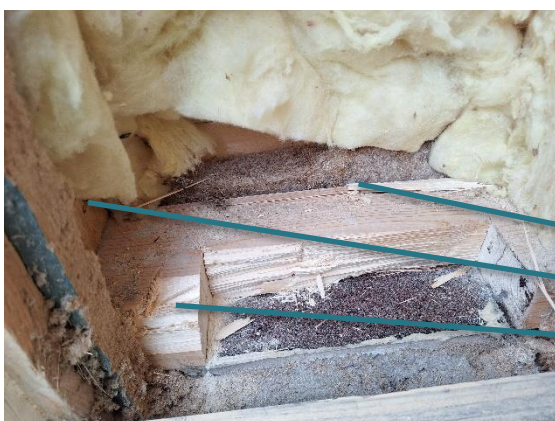
**Kuva 77**

- Alaohjauspuun rakennekosteus oli normaali yläpinnasta: 11,0 p-% sisäpinta, 12,6 p-% keskellä ja 13,4 p-% ulkopinta.
- Alaohjauspuusta otettiin kaksi materiaalinäytettä: LN22 puun sisäpinnasta ja LN23 puun ulkopinnasta (Kuva 77 ja Kuva 78).

- Alaohjauspuun sisäpinnassa (LN22) on epäily vauriosta ja ulkopinnassa (LN23) on selvä viite vauriosta
- Materiaalinäyte LN21 otettiin eristeen alaosista, pystykoolauksen vierestä. Eristeessä oli selvä viite vauriosta.

Mikrobinäytteet avauksesta US12.

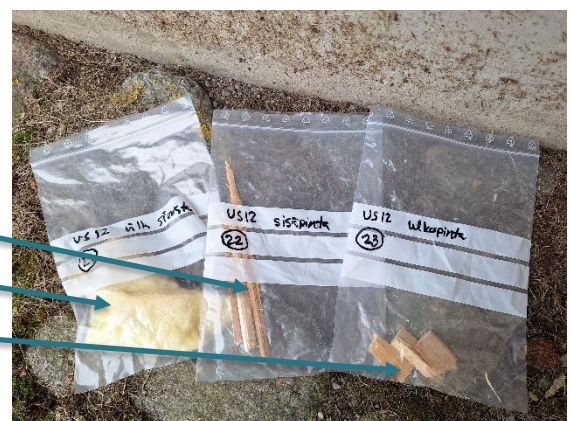
**Kuva 78**

Mikrobinäytteet avauksesta US12

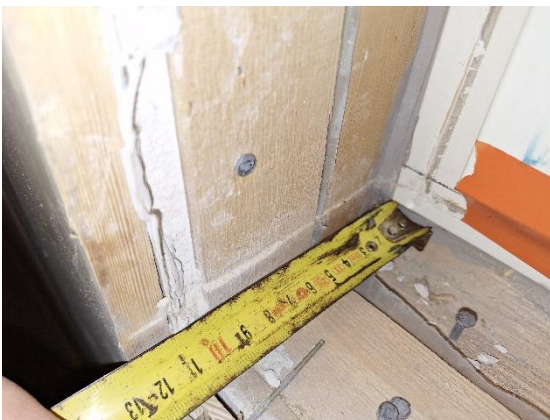
**Kuva 85**  
US13. Sisäpuolinen eristekerros on noin 50 mm.
