22500325-497

RAKENNE- JA KOSTEUSTEKNINEN KUNTOTUTKIMUS

SOTUNGIN KOULUN ASUNTOLA,
SOTUNGINTIE 19, VANTAA

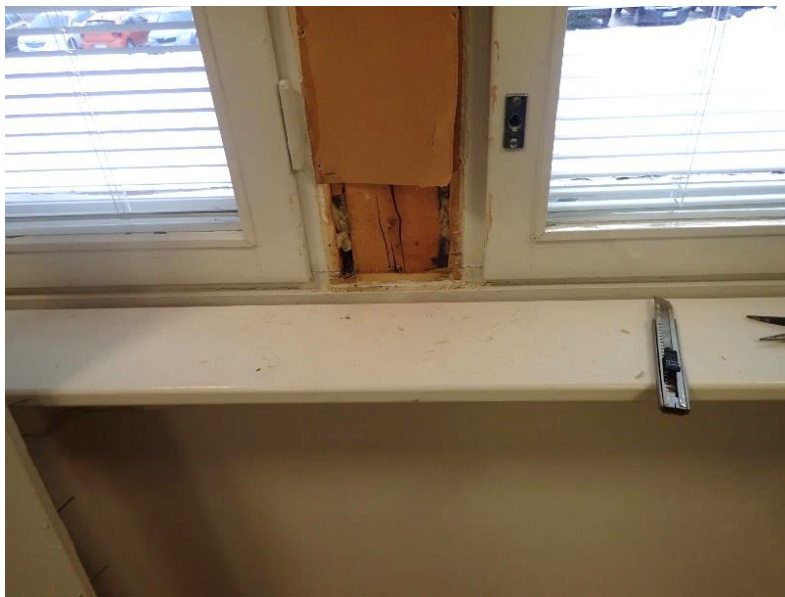
Kuvat 26, 27 ja 28. Rakenneavaus RA12 tilan 22 ulkoseinärakenteeseen. Rakenne on todennäköisesti alkuperäinen. Höyrynsulkuna on muovipintainen paperi ja eriste on kiinni betonirakenteen pikisivelyssä. Mineraalivillaeristenäytteessä MR15, joka otettiin alaohjauspuun päältä ja betonirakenteen pinnan vierestä, ei todettu mikrobikasvustoa. Alaohjauspuun pinnoissa sekä pintalaatan valusuojan pinnoissa todettiin viite mikrobikasvustosta. Lattiarakenteen eristeenä on lastuvillalevy (tojax-levy). Rakenneavauksessa RA7 tilassa 09 (kokoustila) irrotettiin ikkunarakenteiden välinen vuorilista ja otettiin näytteet pahvista (MR10) ja mineraalivillaeriste -"tilkkeistä" (MR11), joissa ei todettu mikrobikasvustoa.

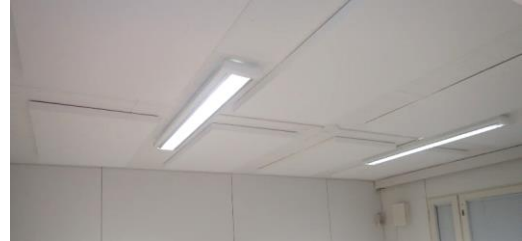
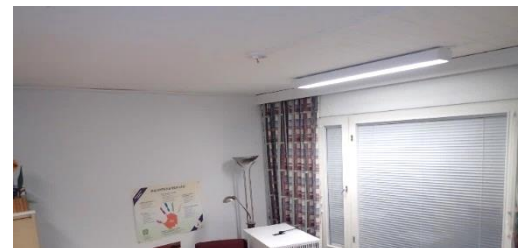
Kuvat 29, 30 ja 31. Yleiskuvaa yläpohjarakenteen pintarakenteista. Sisäpuolelta levyrakennetta on osittain uusittu ja lisätty akustiikkalevyjä. Todennäköisesti maalattu panelimainen puukuitulevy on alkuperäistä rakennetta.

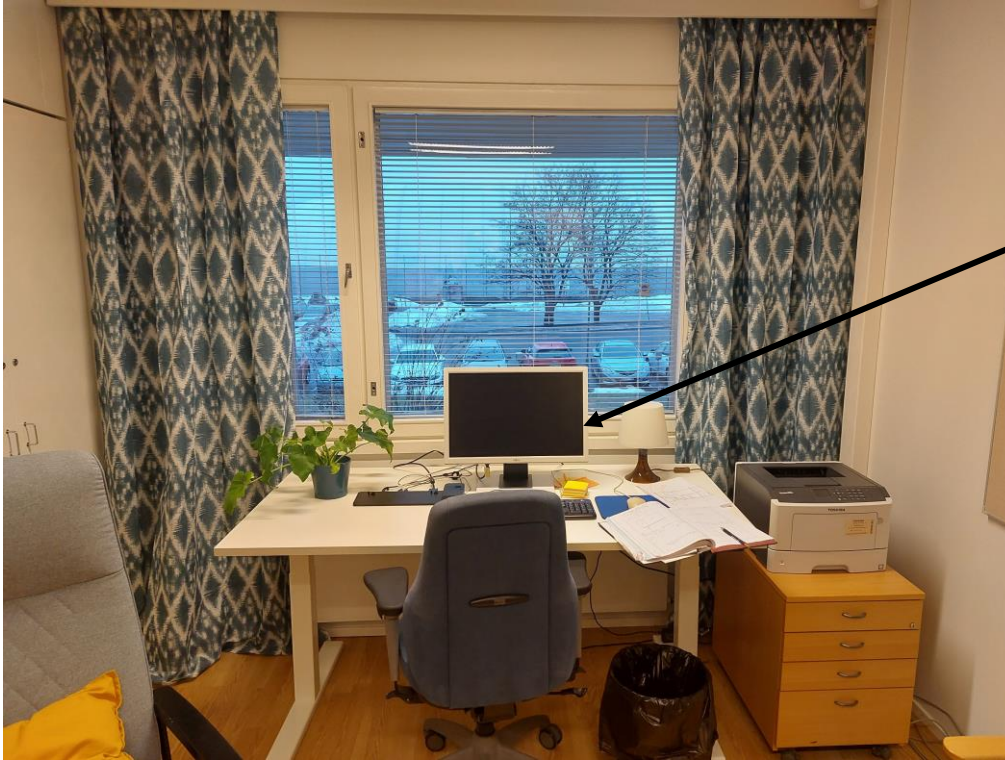
TILAN 08 ULKOSEINÄN MERKKIAINEKOE 17.1.2023:

- ① Alapohjan ja ulkoseinärakenteen liittymä
- ② Ikkunarakenteen ja ulkoseinän liittymä

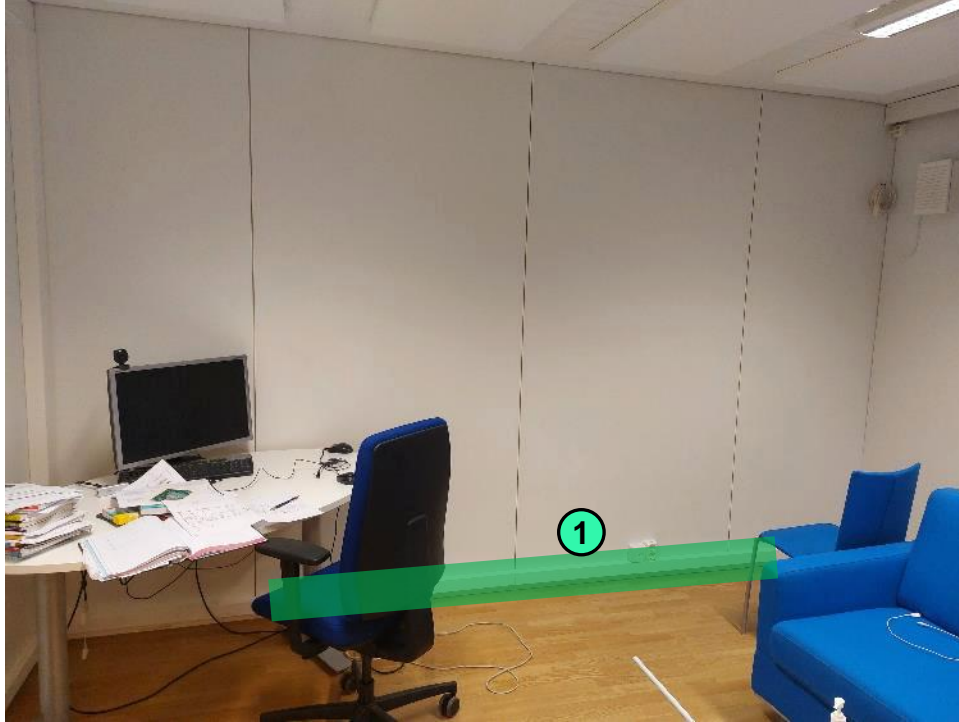
TILAN 25 ULKOSEINÄRAKENTEEN MERKKIAINEKOE 17.1.2023

Alapohjan ja ulkoseinärakenteen liittymä

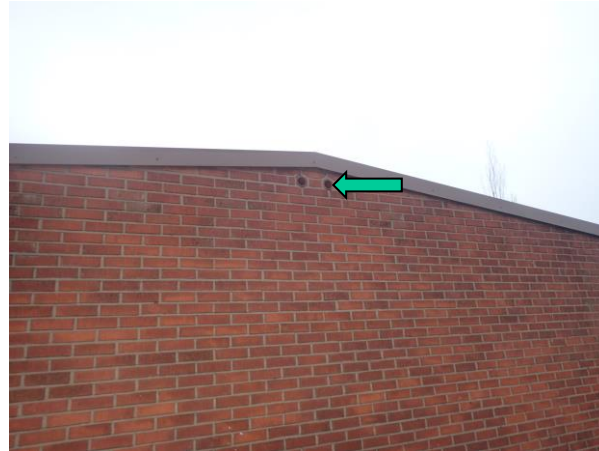
TILOJEN 23 JA 25 YLÄPOHJAN MERKKIAINEKOE 18.1.2023:

Yläpohja-väliseinärakenteen liittymä

Merkkiainekoe tehtiin rikkihexasfluoridi-kaasulla ja Wika-Gir 10 –analysaattorilaitteella. Tilat alipaineistettiin Blowerdoor -alipaineistimella. Tutkitut tilat olivat kokeen aikana n. 10 Pa alipaineisia ulkoilmaan nähden.

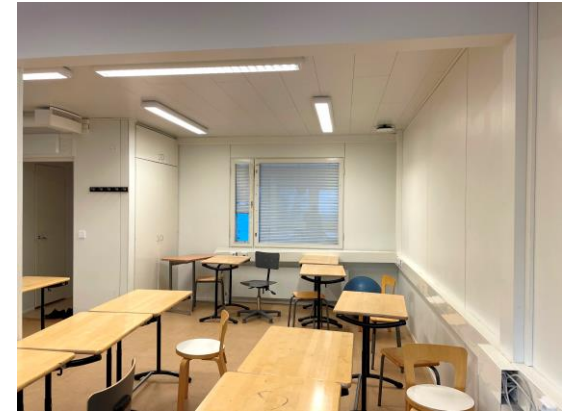
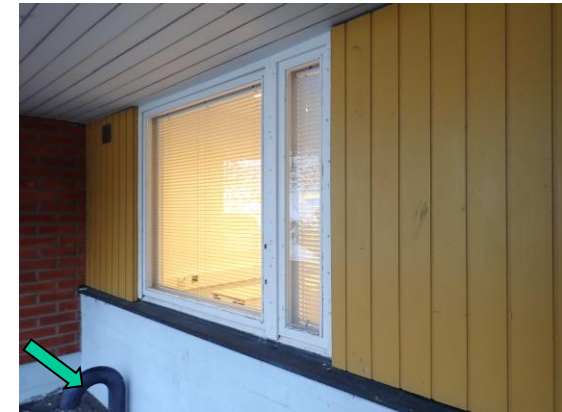
LUOKKAHUONEEN ALAPOHJAN (ryömintätilan) MERKKIAINEKOE 18.1.2023:

➡ MERKKIAINEKAASU ALAPOHJAN RYÖMINTÄTILAAN TUULETUSPUTKESTA

- EI MERKKIAINEKAASUHAVAINTOJA

Merkkiainekoe tehtiin rikkiheksafluoridi-kaasulla ja Wika-Gir 10 –analysointilaitteella. Tila tutkittiin normaaliolosuhteissa, paine-ero 2...4 Pa ulkoilmaan nähden.
